# Asbestinventarisatetest

Stuivenbergvaart 71/202, 2800 Mechelen

Attestnummer : **20250807-000322.000**

**Asbestveilig** (maar mogelijk niet asbestvrij)

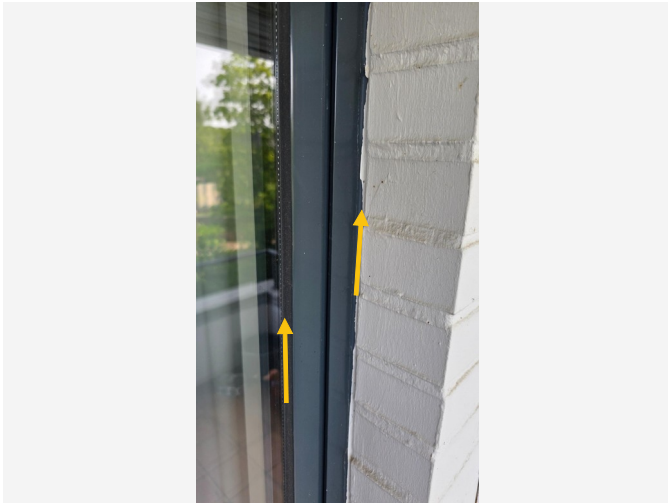
Vrije foto

Kit aan alle schrijnwerk is blijvend soepel, en niet-asbestverdacht. Zowel tussen het glasvlak en de vleugel, tussen kader en muur, aan de binnenzijde, en aan de buitenzijde.

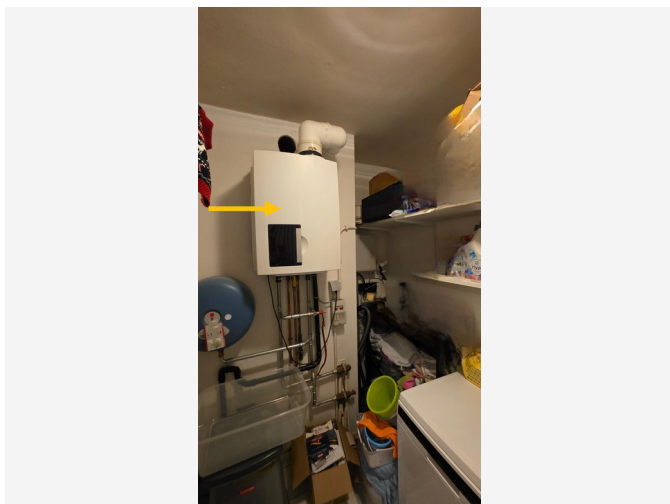
Vrije foto

Cv-ketel heeft fabricatiejaar na 2001, vastgesteld op de identificatie plaat van het toestel.

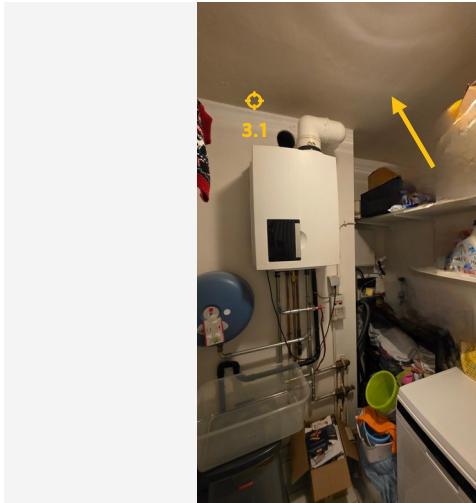
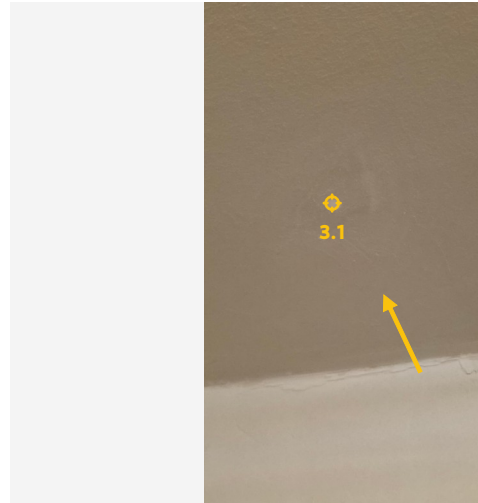
## Fiche 3: Pleisterwerk plafond

Geen asbest

| # | Type | Referentie | Resultaat |
|---|---|---|---|
| 3.1 | Mengmonster | 2MM pleister plafond | Geen asbest |

| Opmerking | Monsters genomen in de berging waar de cv-ketel hangt, in de kleine badkamer, en in de slaapkamer zoals aangegeven op plan. Er is geen ruimte die als traphal gedefinieerd kan worden. |

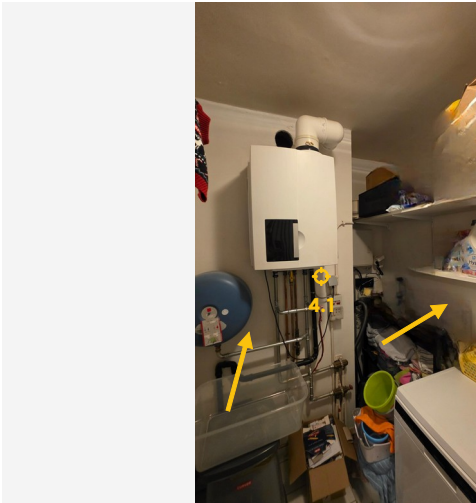
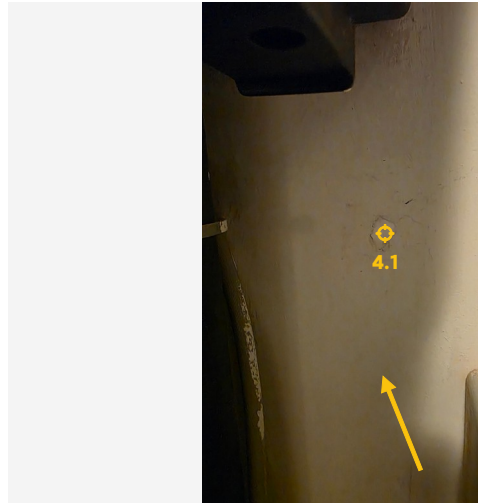
## Fiche 4: Pleisterwerk muur

Geen asbest

| # | Type | Referentie | Resultaat |
|---|---|---|---|
| 4.1 | Mengmonster | 1MM pleister muur | Geen asbest |

| Opmerking | Monsters genomen in de berging waar de cv-ketel hangt, in de keuken, en in de slaapkamer zoals aangegeven op plan. Er is geen ruimte die als traphal gedefinieerd kan worden. |

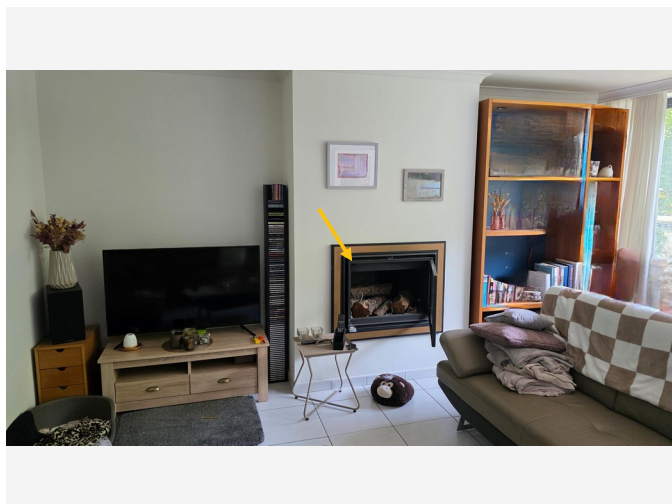
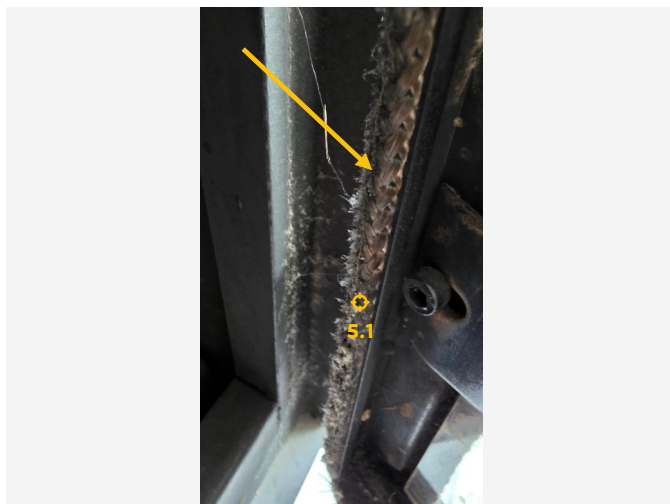
## Fiche 5: Kachel pakkingkoord

Geen asbest

| # | Type | Referentie | Resultaat |
|---|---|---|---|
| 5.1 | Puntmonster | 3PM koord | Geen asbest |
