# Asbestinventarisatetest

Varkensstraat 9/301, 2800 Mechelen

Attestnummer : **20250730-000123.000**

Uitgegeven op : **30.07.2025**

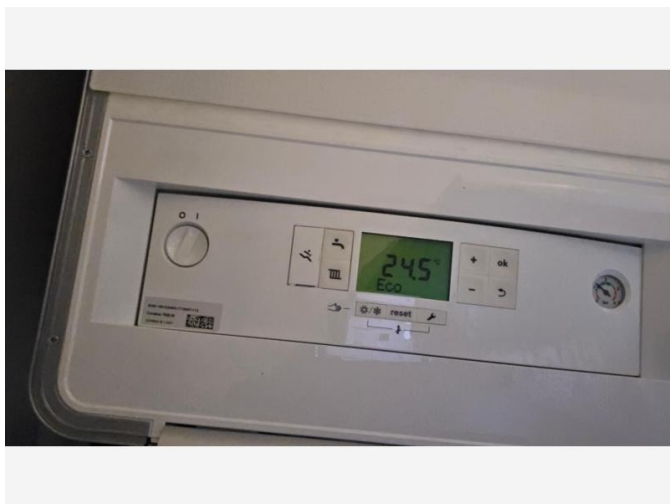
Cv-ketel type Bosch GC7000iW heeft fabricagejaar 2021, vastgesteld op de identificatieplaat van het toestel. Toestel bevat bijgevolg geen asbesthoudende materialen.

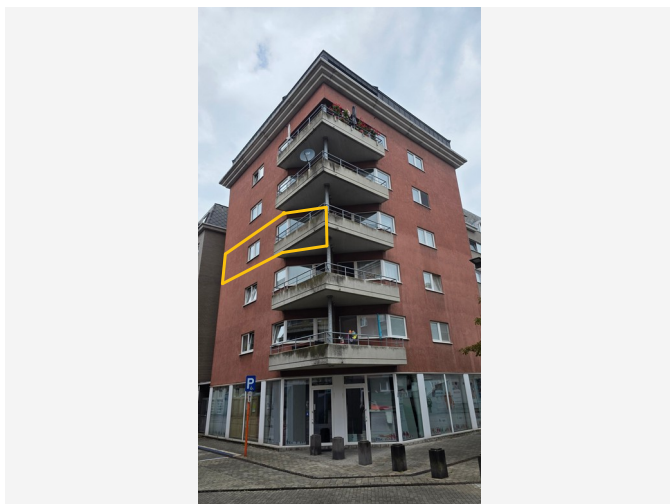
De buitengevel van het gebouw is voorzien van crepi. Deze behoort tot de gemeenschappelijke delen van het gebouw. Er is geen opdracht om de gemeenschappelijke delen te onderzoeken.

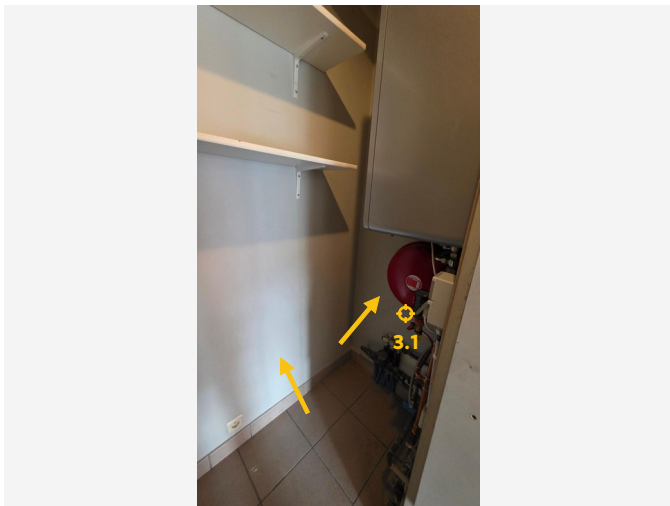
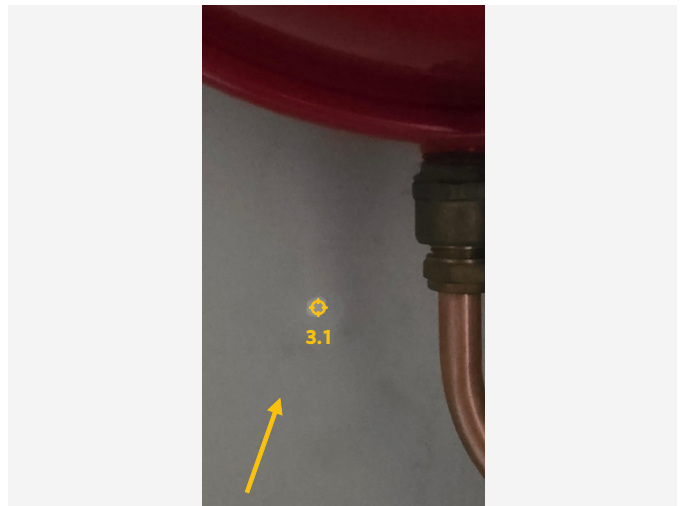
## Fiche 3: Pleisterwerk muur

Geen asbest

| # | Type | Referentie | Resultaat |
|---|---|---|---|
| 3.1 | Mengmonster | 1MM pleister muur | Geen asbest |

| Opmerking | Monsters genomen in de berging waar de cv-ketel hangt, in de keuken, hal, slaapkamer 2. Niet alle wanden zijn volledig voorzien van pleisterwerk. Sommige muren of delen van muren zijn afgewerkt met gipskarton waarvan de smeernaden niet vast te stellen zijn. |

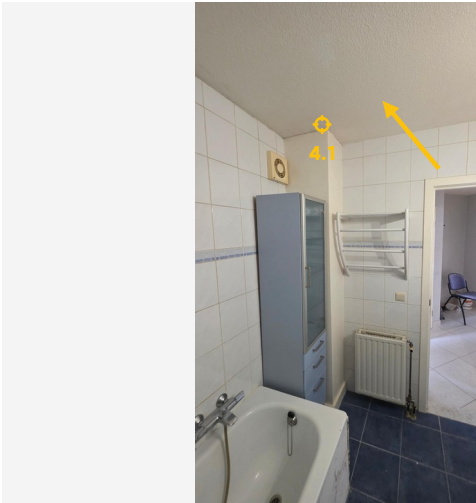
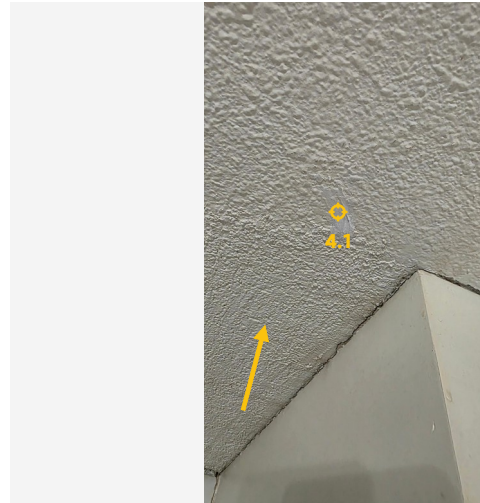
## Fiche 4: Pleisterwerk plafond

Geen asbest

| # | Type | Referentie | Resultaat |
|---|---|---|---|
| 4.1 | Mengmonster | 2MM pleister plafond | Geen asbest |

| Opmerking | Monsters genomen in de berging waar de cv-ketel hangt, in de badkamer, hal, slaapkamer 1. Het pleisterwerk aan het plafond heeft een beperkte dikte op de lokatie van de monsterpunten (laagdikte ca 2 mm). |
