# Asbestinventarisatetest

Duivenstraat 46/203, 2800 Mechelen

Attestnummer : 20250819-000243.000

Uitgegeven op : 19.08.2025

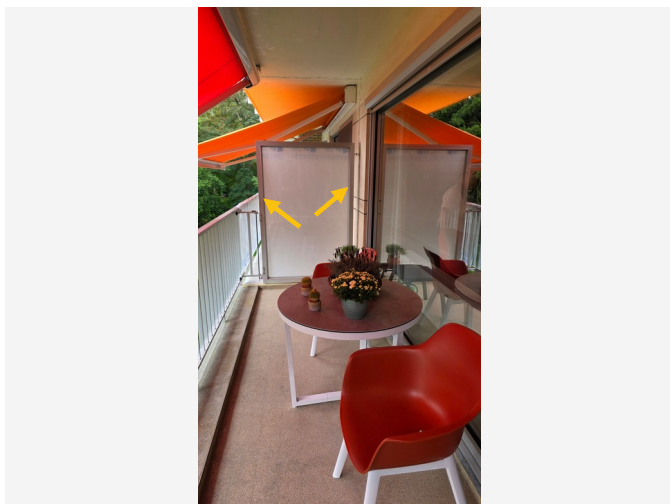
| Fiche 1: Kit terraswand..... | 11 |

De scheidingswanden op het terras hebben overal soepele voegen.

| (Asbest)materiaal | In-situ afwerkingslagen - Pasta, stopverf, voegsel, stopsel, vulsel, mastiek, kitten, ... |

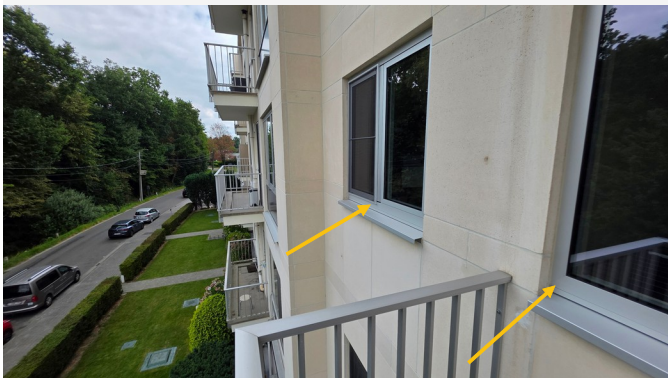
| Fiche 2: Schrijnwerk..... | 12 |

Alle schrijnwerk, inclusief vulpanelen onderaan de glaspartijen in het appartement zijn vernieuwd in 2021, gestaafd met documenten, toegevoegd in de bewijsdocumenten.

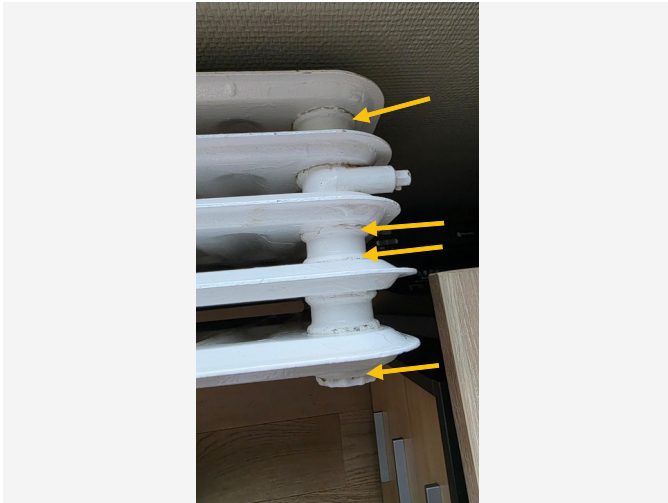
| Fiche 3: Pakking radiator..... | 13 |

De pakkingen van de radiatoren zijn niet waarneembaar.

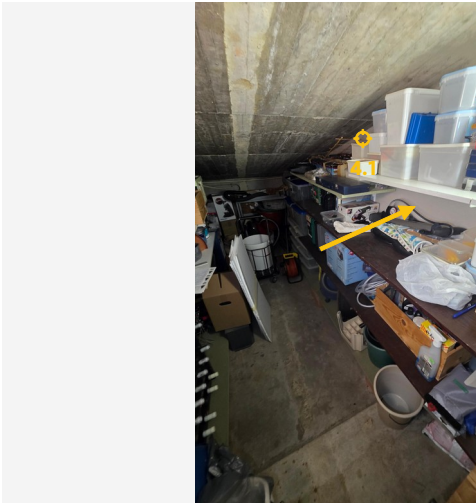
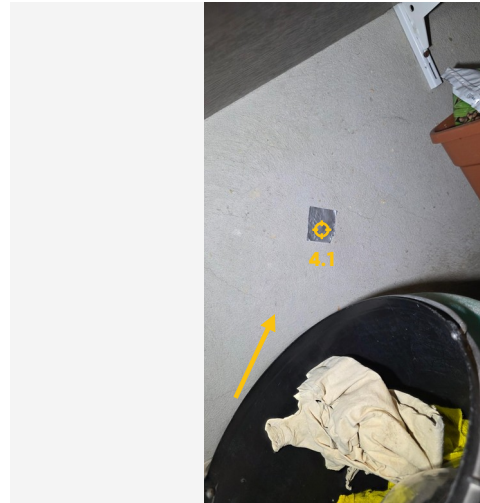
## Fiche 4: Pleisterwerk kelder

Geen asbest

| # | Type | Referentie | Resultaat |
|---|---|---|---|
| 4.1 | Mengmonster | 3MM pleister kelder | Geen asbest |

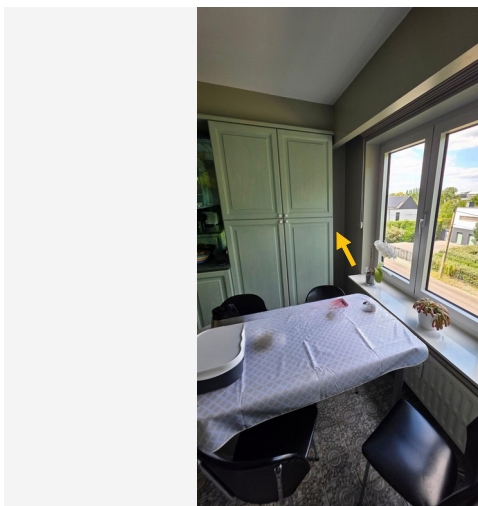
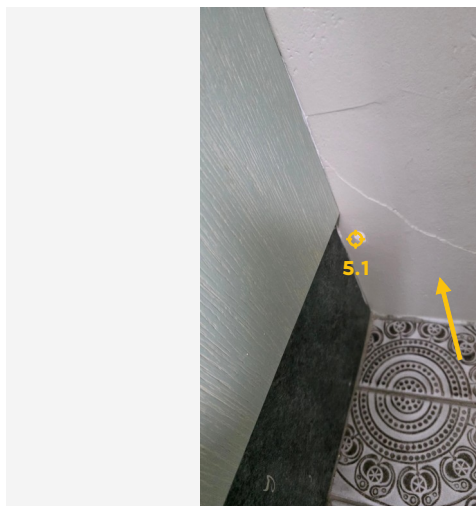
## Fiche 5: Pleisterwerk muur

Geen asbest

| # | Type | Referentie | Resultaat |
|---|---|---|---|
| 5.1 | Mengmonster | 1MM pleister muur | Geen asbest |

| Opmerking | Stalen genomen in volgende ruimtes: keuken/berging/woonkamer. De eenheid wordt verwarmd via een collectief systeem voor het hele gebouw; er is geen te beschouwen stookruimte in de eenheid. Niet alle muren zijn bepleisterd, verschillende wanden zijn afgewerkt met gipskartonplaten of tegels. |

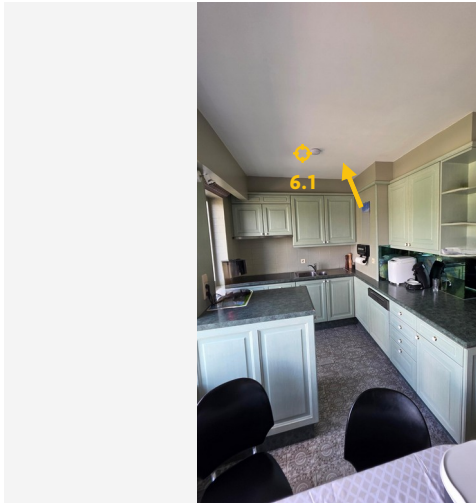
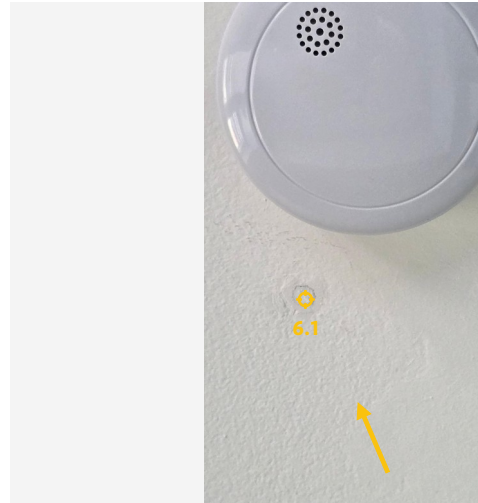
## Fiche 6: Pleisterwerk plafond

Geen asbest

| # | Type | Referentie | Resultaat |
|---|---|---|---|
| 6.1 | Mengmonster | 2MM pleister plafond | Geen asbest |

| Opmerking | Stalen genomen in volgende ruimtes: keuken/berging/woonkamer. De eenheid wordt verwarmd via een collectief systeem voor het hele gebouw; er is geen te beschouwen stookruimte in de eenheid. Niet alle plafonds zijn bepleisterd, verschillende plafonds zijn afgewerkt met gipskartonplaten. |
