# Asbestinventarisat attest

Caputsteenstraat 122, 2800 Mechelen

Attestnummer : 20250319-000048.000

**Asbestveilig** (maar mogelijk niet asbestvrij)

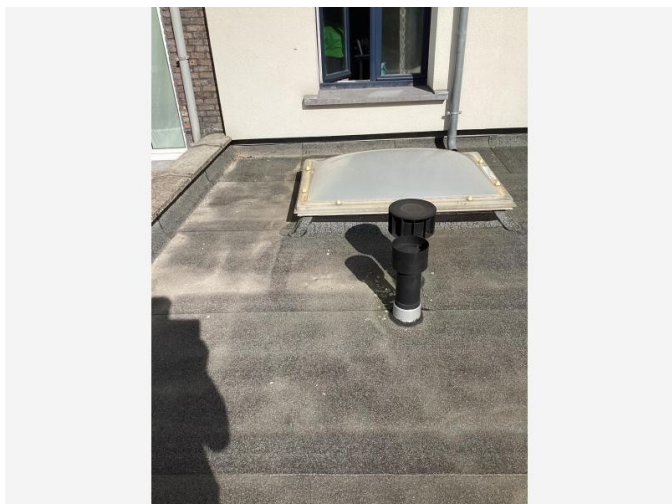
De roofing werd geplaatst in 2009.

Wat geen risicobouwjaar is.

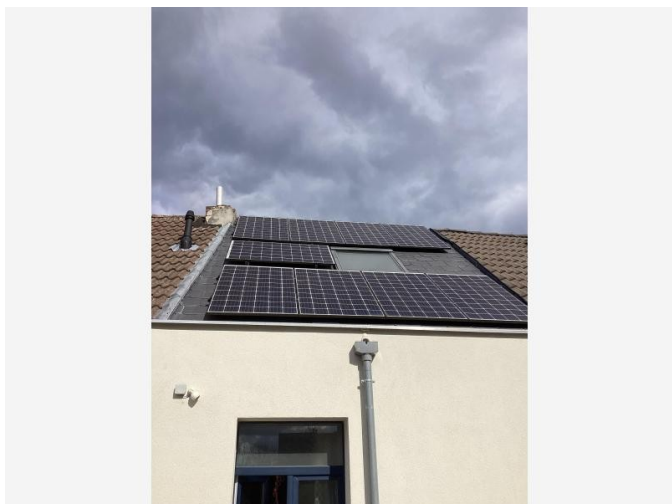
Dakleien zijn niet asbestverdacht.

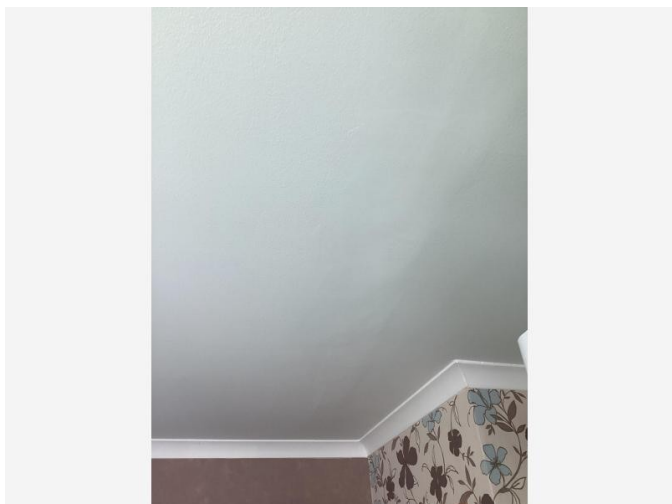
Het plafond bestaat uit niet-asbestverdachte gipskartonplaten. Zonder destructie is het niet mogelijk om na te gaan of er asbestverdachte materialen aanwezig zijn achter de gipskartonplaten.

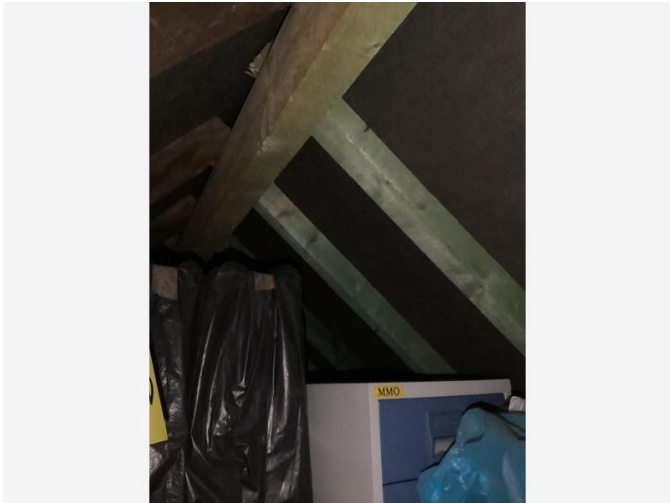
Tijdens de inspectie kon het onderdak worden geïnspecteerd en werd er vastgesteld dat dit niet bestaat uit asbestverdacht materiaal.

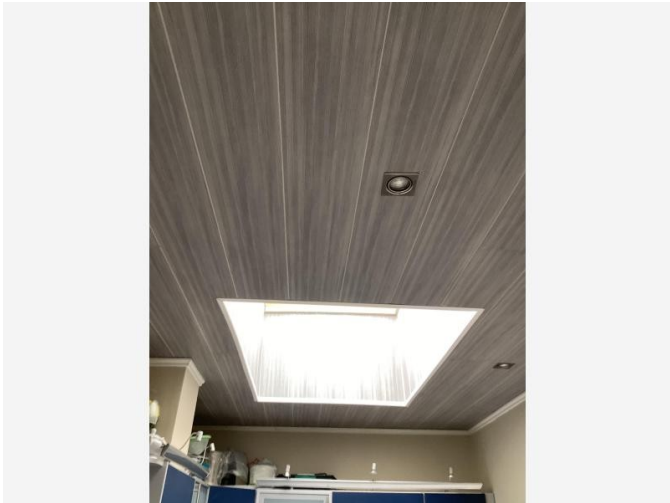
Het plafond bestaat uit PVC. Zonder destructie is het niet mogelijk om na te gaan of er asbestverdachte materialen aanwezig zijn achter de Plafondafwerking.

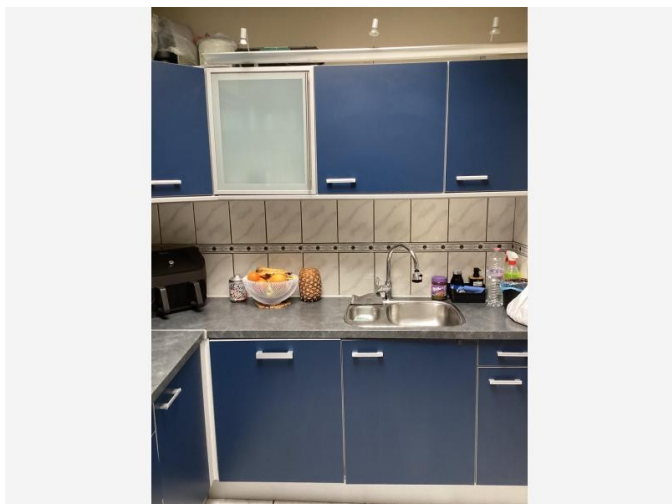
Op moment van de inspectie kon niet worden nagegaan of de tegellijm achter de muurtegels/plinten asbestverdacht is. Bij renovatie of verwijdering van de tegels dient het materiaal te worden geanalyseerd voor de werken van start gaan.

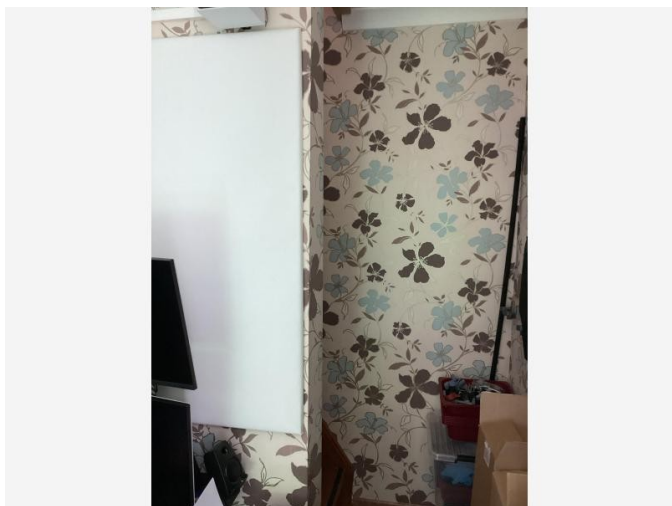
De valse wand bestaat uit niet-asbestverdachte houten platen. Zonder destructie is het niet mogelijk om na te gaan of er asbestverdachte materialen aanwezig zijn achter de platen.

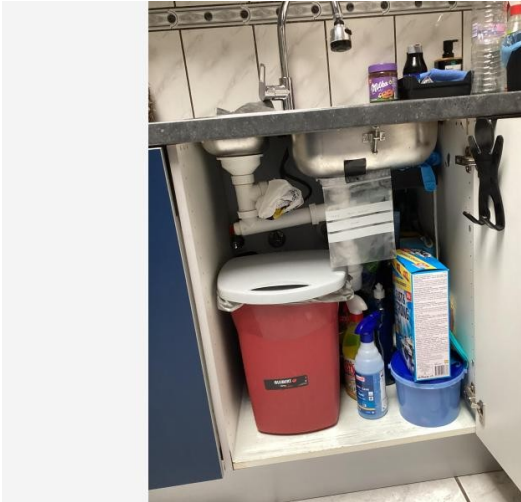
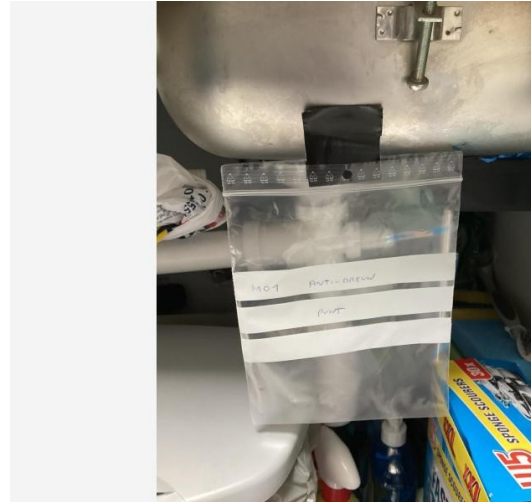
## Fiche 11: Ontdreuningsplaat/anti-dreunplaat onder spoelbak

Geen asbest

| # | Type | Referentie | Resultaat |
|---|---|---|---|
| 11.1 | Puntmonster | M01 | Geen asbest |
