# Asbestinventarisatetest

Auwegemvaart 17/107, 2800 Mechelen

Attestnummer : **20250509-000283.001**

Uitgegeven op : **09.05.2025**

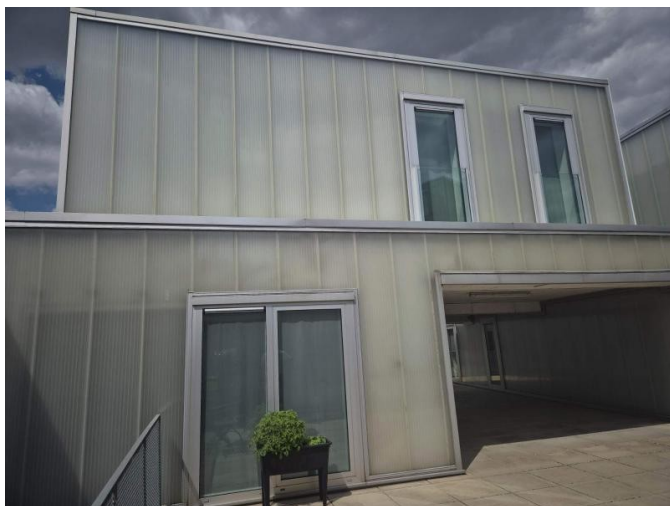
*Situeringsfoto*

**Reden:** Het te onderzoeken materiaal situeert zich hoger dan 3,50 m te rekenen vanaf een veilige ondergrond

**Uitleg van de asbestdeskundige:** Onveilig om het platte dak te bereiken. Dit zou vermoedelijk vernieuwd zijn in het jaar 2011.

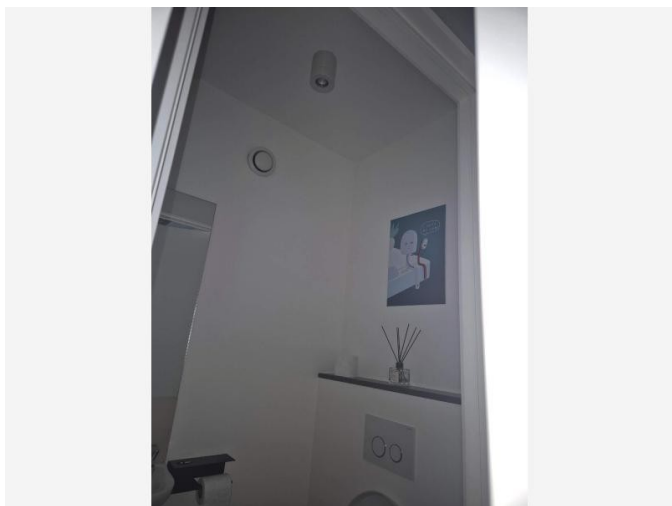
Vrije foto

De wononst bestaat voornamelijk uit gipsplaten als wanden en plafonden, het eerste verdiep volledig en het gelijkvloers bijna volledig uit gipsplaten. Twee wanden zijn opnieuw bepleisterd, wat te zien is uit foto's van bouwwerkzaamheden.

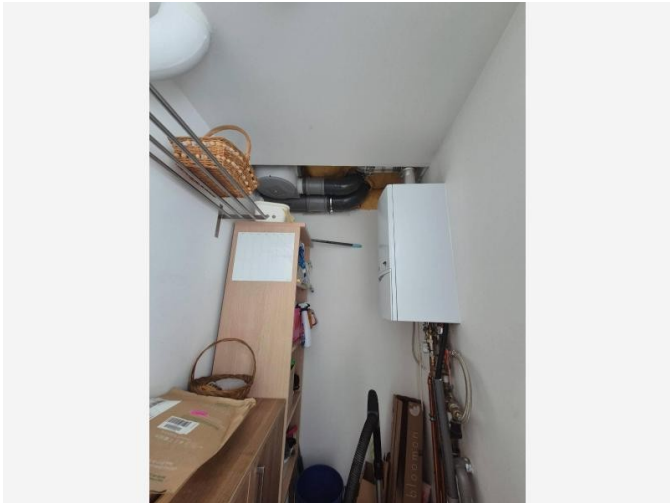
Vrije foto

De ketel is van bouwjaar 2011

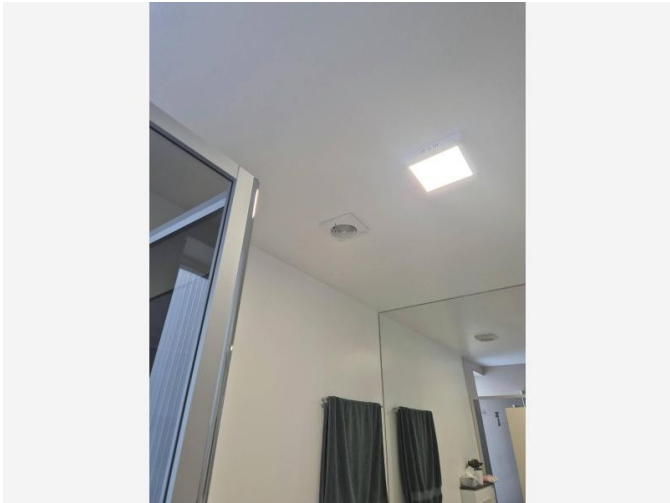
Vrije foto

Vaste verluchttingsroosters, etc vormen een beperking om de leidingen te inspecteren

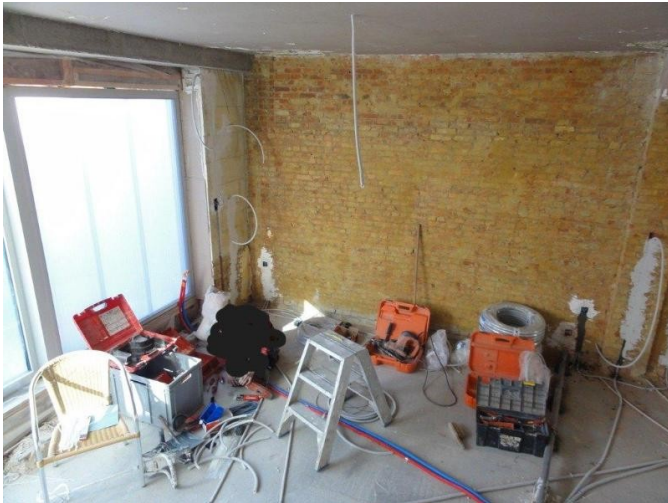
Vrije foto

Foto's tonen aan dat de twee bepleisterde wanden volledig, opnieuw bezet zijn. Oud pleisterwerk is verwijderd geweest. Daarnaast werden voor de opbouw van de wanden Ytong-stenen gebruikt.

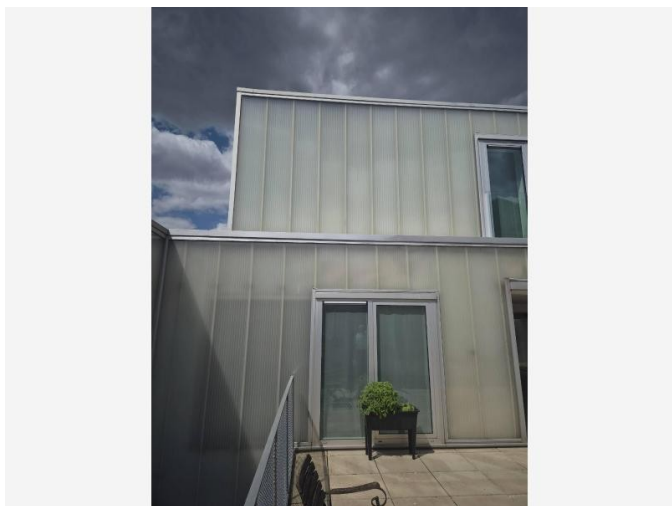
Vrije foto

De wanden langs buitenzijde bestaan voornamelijk uit polycarbonaat.

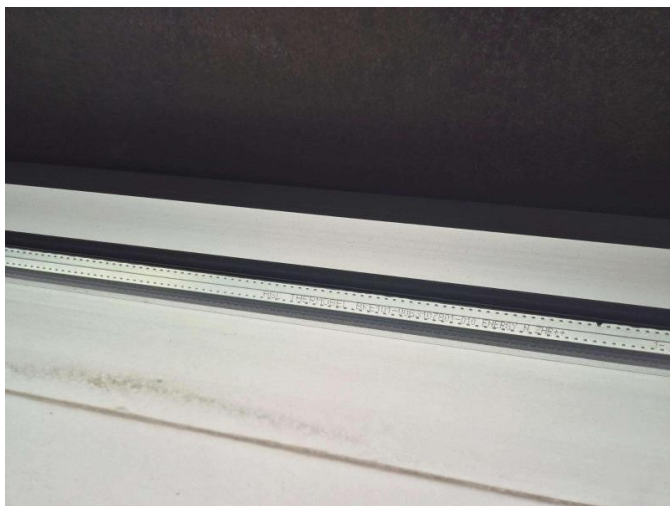
Vrije foto

De ramen zijn nieuw
