# Asbestinventarisatetest

Hendrik de Braekeleerlaan 15, 2630 Aartselaar

Attestnummer : 20250509-000357.001

**Niet-asbestveilig**

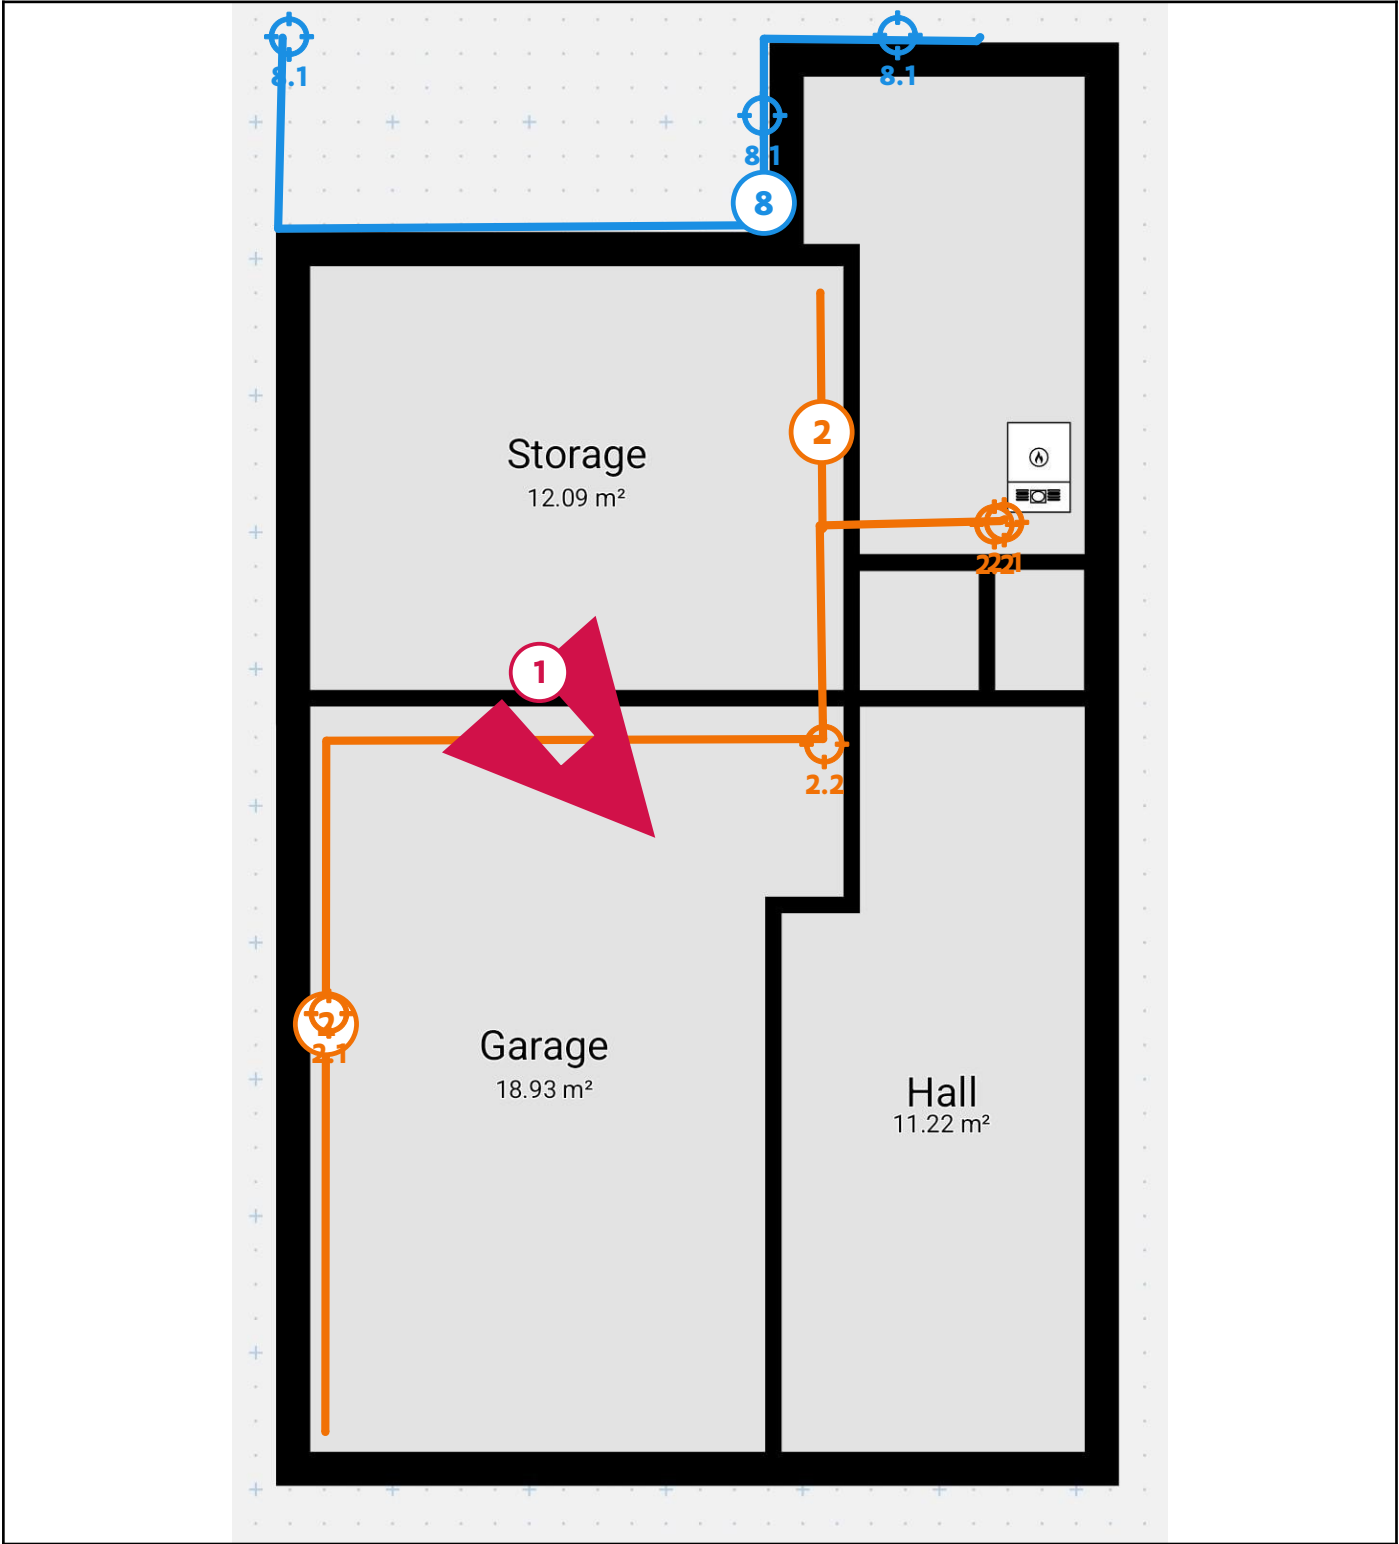
# Plan 1.2: Gelijkvloers

| Beschrijving | Type | Actie |
|---|---|---|
| 1. Oude asbesthoudende koper kruipkelder | Asbestmateriaal | Dringend verwijderen |

| 2. Leidingisolatie gelijkvloers | Asbestmateriaal | <a href="#">Verwijderen</a> |

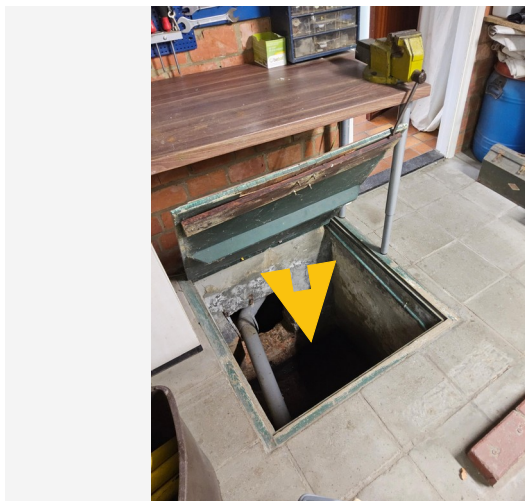
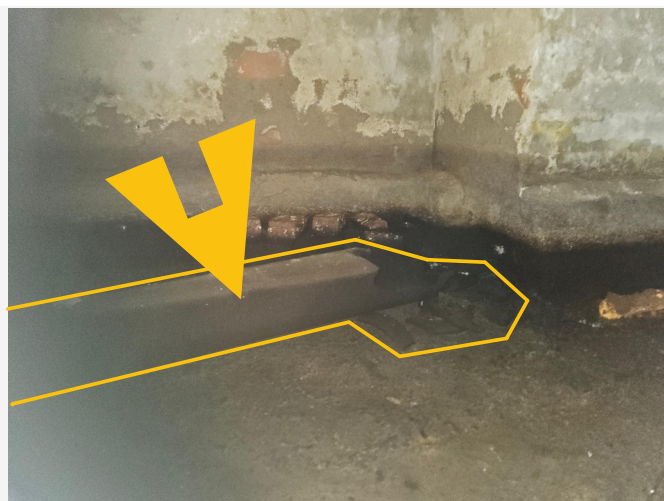
# Fiche 1: Oude asbesthoudende koker kruipkelder

Asbestmateriaal - afvalstof

Het asbestmateriaal valt onder de mijlpaal van 2040.

| Aanwezige resten | Fragmenten asbesthoudende koker op de grond. |
| Opmerking | Omvang niet vast te stellen aangezien er geen volledige inspectie van de kruipkelder mogelijk is. Mogelijks nog meer asbesthoudend afval in de kruipkelder. |

**Dringend verwijderen**

- Verwijder het asbestafval.
- Voer bijkomende staalname(s) uit.

- Eenvoudige handelingen: enkel door erkend asbestverwijderaar  
Aangezien deze asbesthoudende toepassing beschadigd is dient deze door een erkend asbestverwijderaar verwijderd te worden. In binnenruimtes mag u echter alleen hechtgebonden asbest verwijderen dat niet beschadigd is. Dat betekent dat het materiaal intact is en er geen vrije asbestvezels zichtbaar zijn.

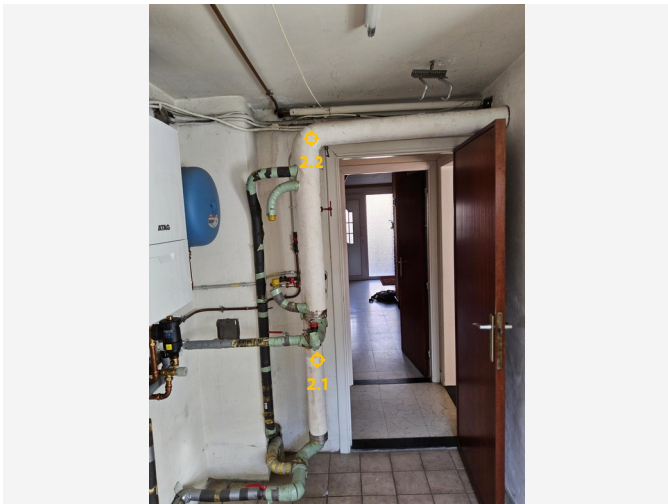
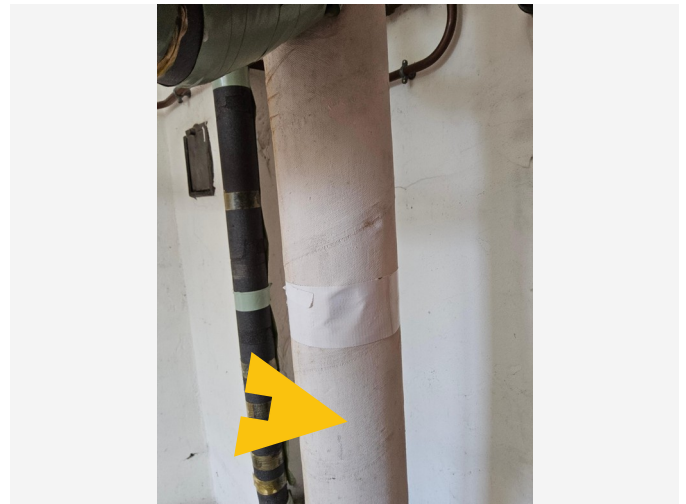
| Eindbeoordeling materiaalrisico | Verhoogd materiaalrisico en/of verhoogde kans op vezelvrijgave |

| Gebondenheid | Categorie 2: niet-hechtgebonden met matrix |
| Asbestsoort (vezeltype) | Amfibool aanwezig, uitgezonderd crocidoliet |
| Asbestconcentratie | Hoog ( $\geq 50\%$ ) |
| Toestand van het materiaal | Licht beschadigd, licht verweerd. Intact calciumsilicaatmateriaal of categorie III 'gebondenheid' |

| # | Type | Referentie | Resultaat |
|---|---|---|---|
| 2.1 | Mengmonster | 3.1 | Amosiet |

Verwijderen

- Verwijder dit asbestmateriaal zo snel mogelijk. Volg de toestand goed op.

- Hermetische zone (erkend asbestverwijderaar)  
Gezien de onvermijdelijke vrijgave van asbestdeeltjes dient deze toepassing in hermetische zone verwijderd te worden.

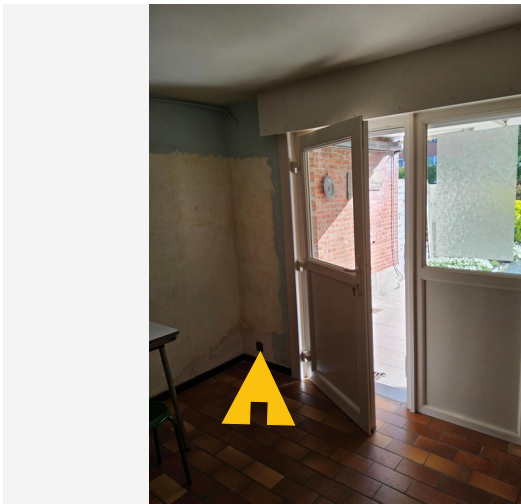
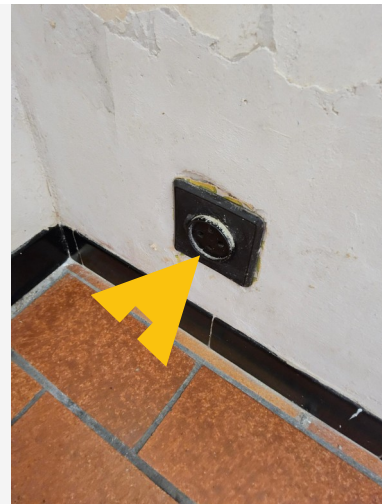
| Eindbeoordeling materiaalrisico | Laag materiaalrisico en/of verlaagde kans op vezelvrijgave |

| Asbestsoort (vezeltype) | Crocidoliet aanwezig |
| Toestand van het materiaal | Onbeschadigd, niet verweerd |

| Beschrijving | Bakeliet elektrische installaties woning |

Zorgvuldig beheren

- Zorg voor een veilig beheer. Vermijd het beschadigen van het asbestmateriaal. Controleer de toestand jaarlijks op wijzigingen.
- Voer bijkomende staalname(s) uit.

- Eenvoudige handelingen: mag via doe-het-zelf of door werknemer(s) met opleidingsattest eenvoudige handelingen  
Indien het materiaal niet beschadigd geraakt en men stofvorming vermijdt mag dit eventueel door een doe-het-zelf of werknemer(s) met opleidingsattest eenvoudige handelingen verwijderd worden. Dit is enkel mogelijk mits het nemen van de juiste voorzorgsmaatregelen, het gebruik van de nodige PBM's (een aansluitend stofmasker beschermingsklasse FFP3, wegwerphandschoenen, een wegwerpoverall (Cat. III, Type 5 en 6) en afspoelbare schoenen). Verwijder de bakeliet toepassingen voorzichtig met handgereedschap (voorzichtig losschroeven). De asbesthoudende toepassing mag in geen geval met machinaal gereedschap verwijderd worden om het risico op vrijgave van asbestdeeltjes zo veel als mogelijk in te perken. Het afval dient hermetisch afgesloten en dubbel verpakt afgevoerd te worden naar een recyclagepark of kan opgehaald worden door een geregistreerde asbestinzamelaar. Bij verwijdering door een aannemer of erkend asbestverwijderaar staat die zelf in voor het correct afvoeren van het asbestafval.

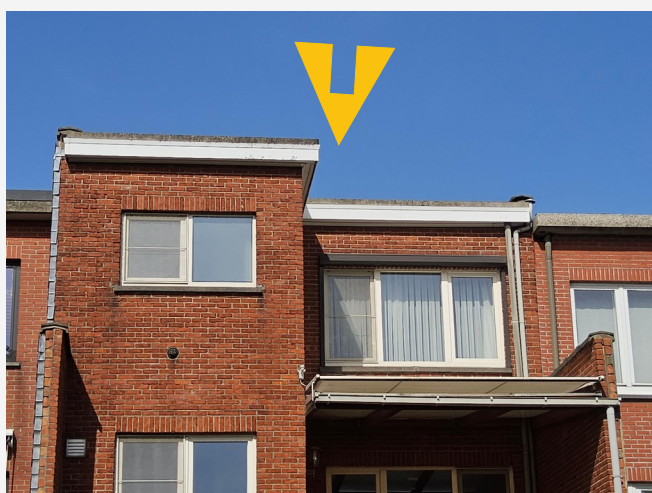
Situeringsfoto

**Reden:** Het te onderzoeken materiaal situeert zich hoger dan 3,50 m te rekenen vanaf een veilige ondergrond

**Uitleg van de asbestdeskundige:** Hoogte circa 9 meter. Geen veilige toegang mogelijk. Geen inspectie van het dak uitgevoerd.

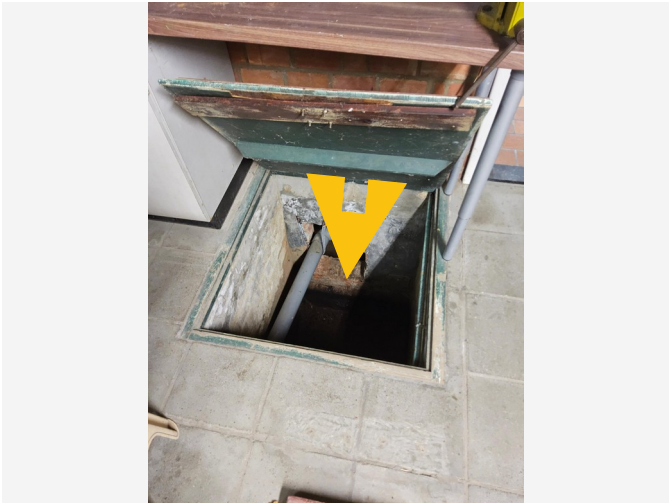
*Situeringsfoto*

**Reden:** Het onderzoek kan niet uitgevoerd worden binnen de bepalingen van de Welzijnswet

**Uitleg van de asbestdeskundige:** Hoogte circa 90 cm. Slechts een zeer beperkte inspectie mogelijk vanuit het vloerluik in de garage.

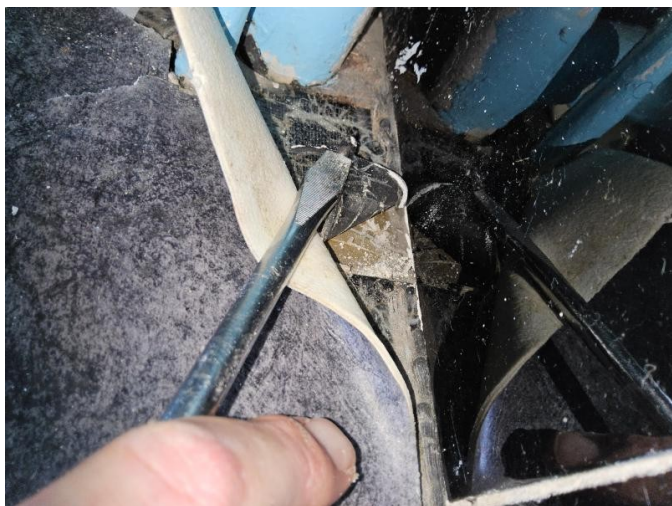
Vrije foto

Er werden twee lagen aangetroffen. Beide vloerzeilen zijn soepel en hebben geen asbestverdachte onderlaag. Geen verder onderzoek mogelijk binnen het kader van het niet-destructief onderzoek.

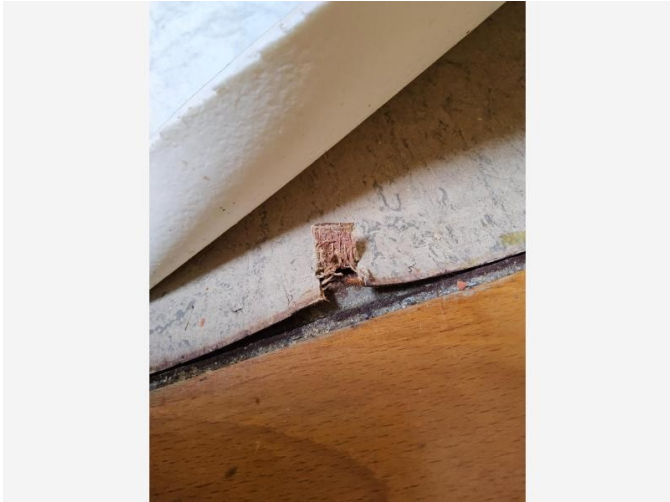
## Fiche 7: Vloerzeil trappenhall eerste en tweede verdieping

Soepele vloerzeilen zonder asbestverdachte onderlaag. Onder het vloerzeilen op de tweede verdieping werd een oud vloerzeil aangetroffen met een onderlaag uit koorden. Deze is eveneens niet asbestverdacht.

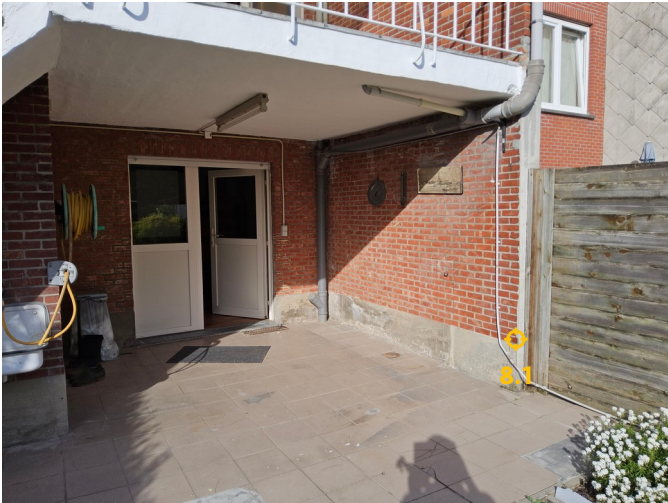
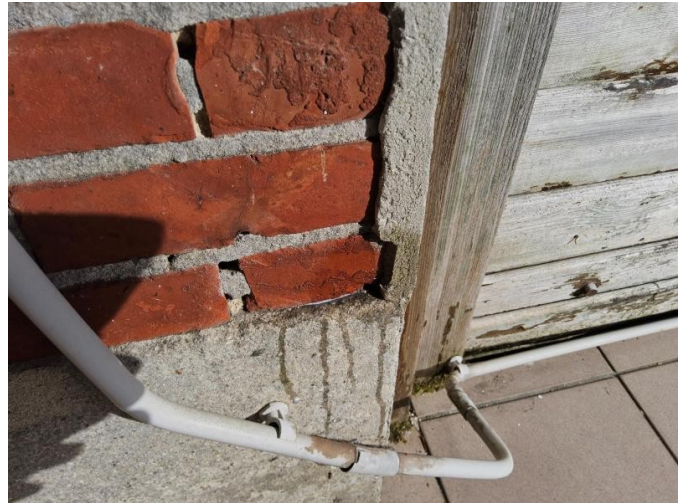
## Fiche 8: Cementering buitengevels woning

Geen asbest

| # | Type | Referentie | Resultaat |
|---|---|---|---|
| 8.1 | Mengmonster | 1.3 | Geen asbest |

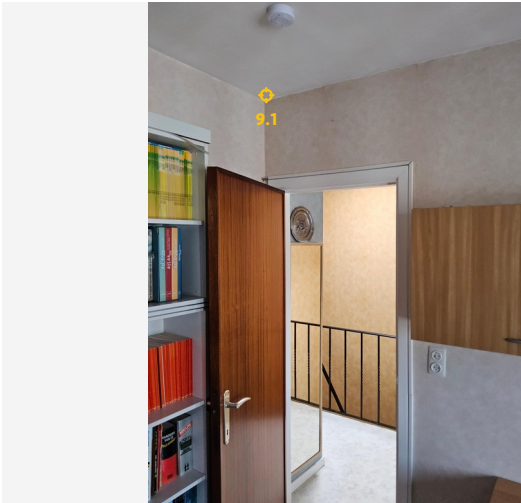
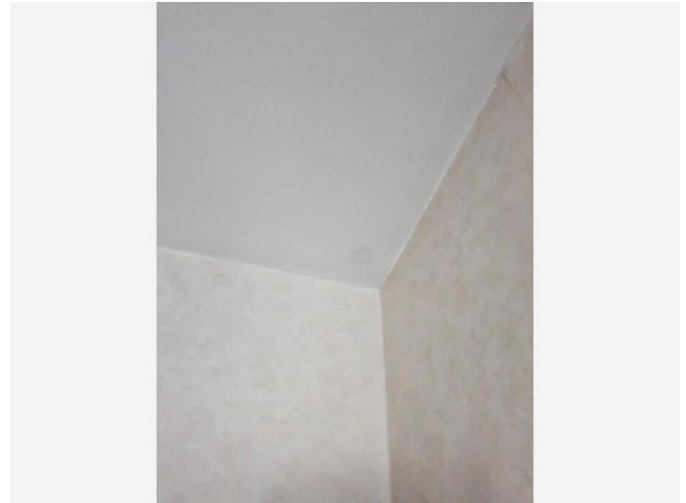
Geen asbest

| # | Type | Referentie | Resultaat |
|---|---|---|---|
| 9.1 | Mengmonster | 2.1 | Geen asbest |

| Beschrijving | Pleisterwerk plafonds woning |

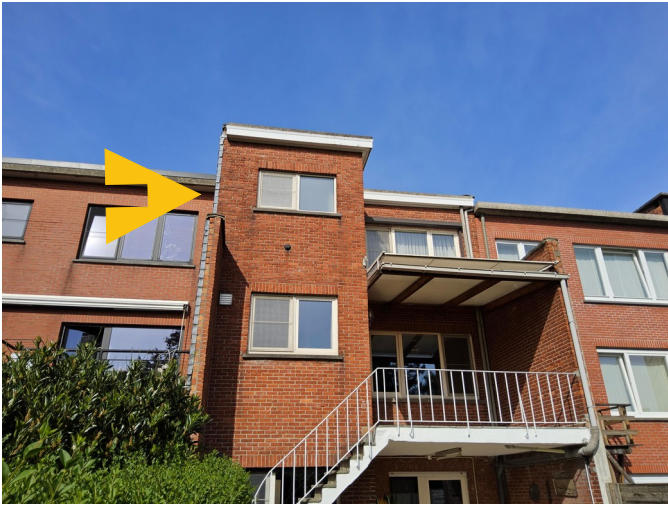
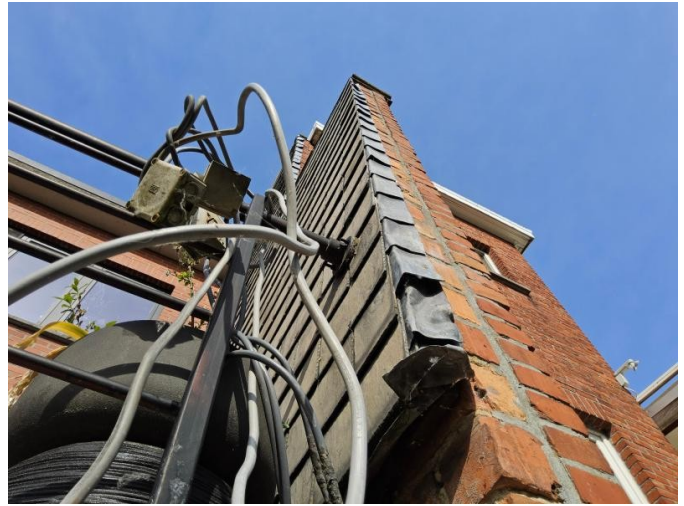
## Fiche 12: Leien zijgevel woning

Geen asbest

| Opmerking | Bewijs op basis van staalname uitgevoerd bij de burens (Hendrik De Braekeleerlaan 17) op 28 mei 2025. leien blijken niet asbesthoudend te zijn. |
