# Asbestinventarisatattest

Fruithoflaan 35/16, 2600 Antwerpen

Attestnummer : 20250702-000373.000

**Asbestveilig** (maar niet asbestvrij)

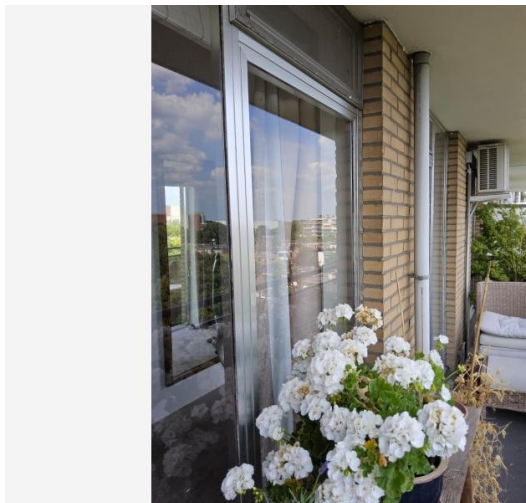
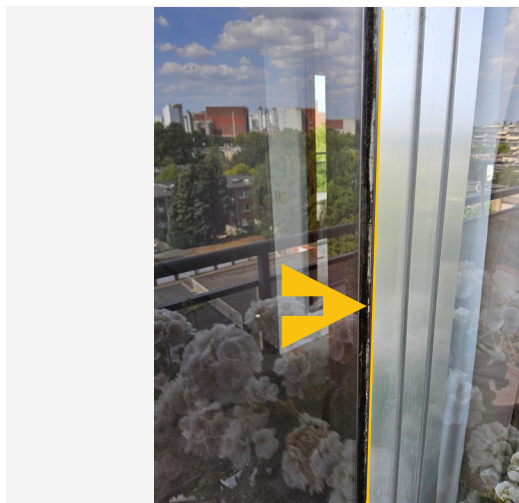
# Fiche 1: Mastiek tussen glas en kader aluminium schrijnwerk achtergevel

Asbestmateriaal

| Eindbeoordeling materiaalisico | Laag materiaalisico en/of verlaagde kans op vezelvrijgave |

| Asbestconcentratie | Laag (< 50%) |
| Toestand van het materiaal | Licht beschadigd, licht verweerd. Intact calciumsilicaatmateriaal of categorie III 'gebondenheid' |

| Beschrijving | Mastiek tussen glas en kader aluminium schrijnwerk achtergevel |

Zorgvuldig beheren

- Zorg voor een veilig beheer. Vermijd het beschadigen van het asbestmateriaal. Controleer de toestand jaarlijks op wijzigingen.
- Voer bijkomende staalname(s) uit.

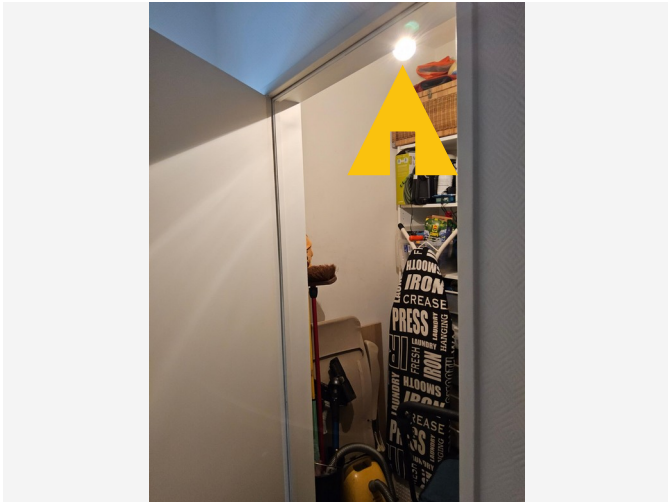
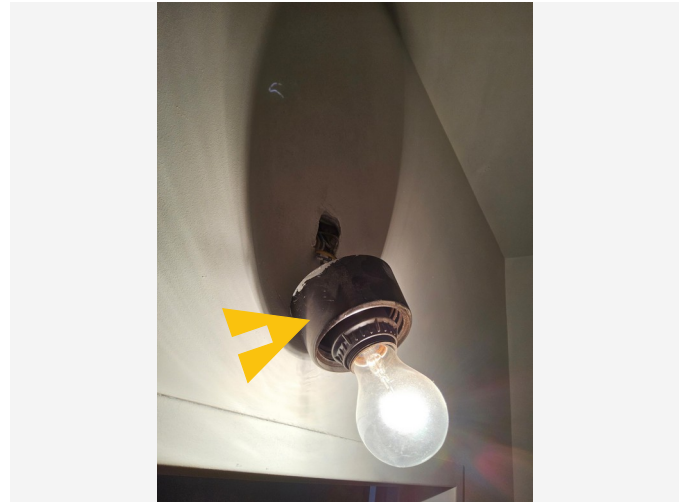
## Fiche 2: Bakeliet elektrische installaties berging en kelderberging KD6

Asbestmateriaal

| Eindbeoordeling materiaalrisico | Laag materiaalrisico en/of verlaagde kans op vezelvrijgave |

| Asbestsoort (vezeltype) | Crocidoliet aanwezig |
| Toestand van het materiaal | Onbeschadigd, niet verweerd |

| Opmerking | Lichtpunt berging en lichtschakelaar kelderberging. |

Zorgvuldig beheren

- Zorg voor een veilig beheer. Vermijd het beschadigen van het asbestmateriaal. Controleer de toestand jaarlijks op wijzigingen.
- Voer bijkomende staalname(s) uit.

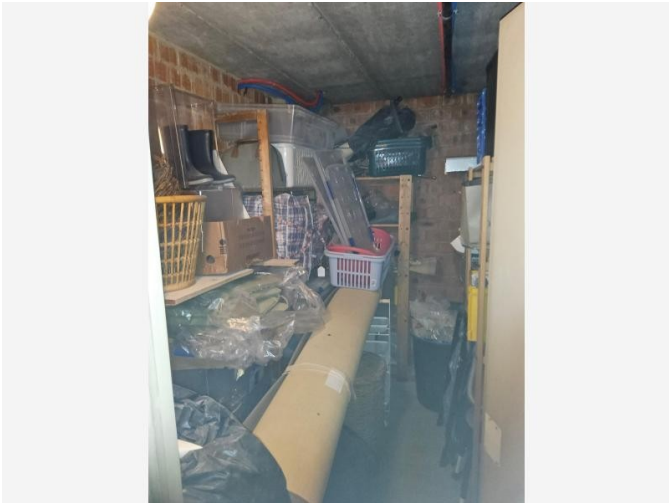
**Reden:** Materiaal in opslag

**Uitleg van de asbestdeskundige:** Veel materiaal in opslag waardoor slechts een beperkte inspectie van deze ruimte mogelijk is. Gezien de omvang en de aard wordt dit gezien als een middellange termijn onderzoeksbeperking.

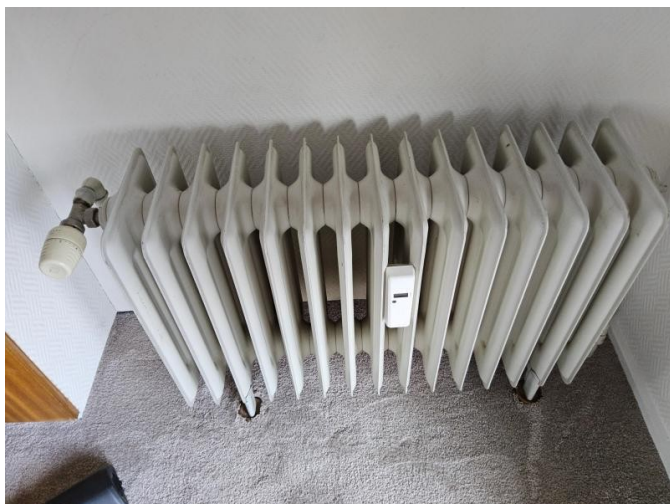
De dichtingen en pakkingen in deze radiatoren kunnen asbest bevatten. Dit kan niet worden vastgesteld binnen het kader van het niet-destructief onderzoek.

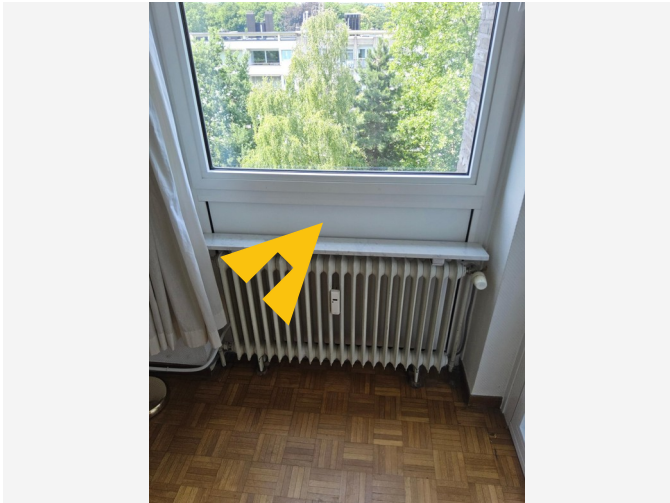
Kunststof, geen asbestverdachte plaat (glasal).

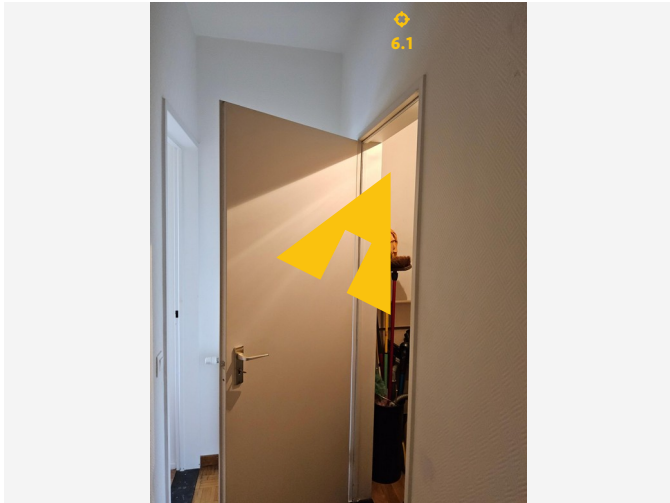
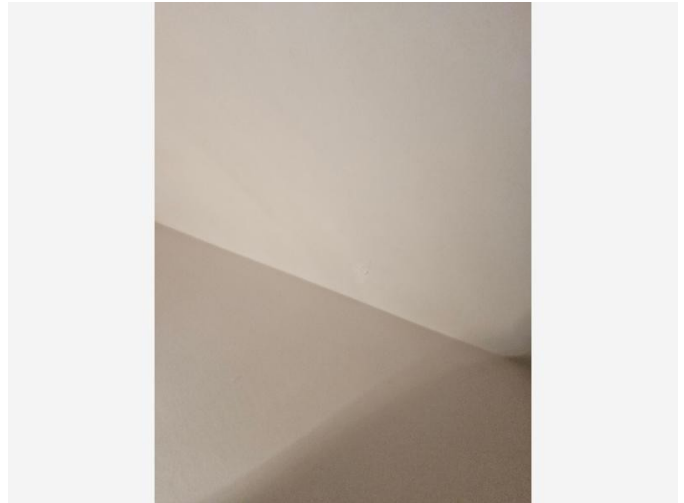
## Fiche 6: Pleisterwerk plafonds appartement

Geen asbest

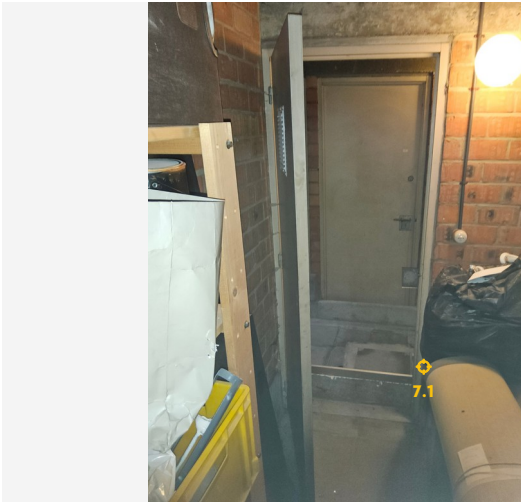
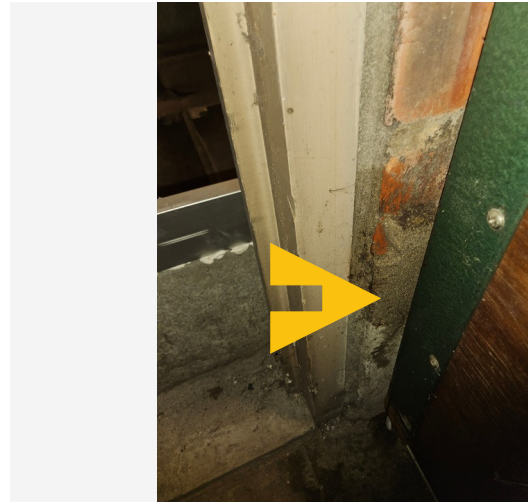
## Fiche 7: Cementering binnenwanden kelderberging KD6

Geen asbest

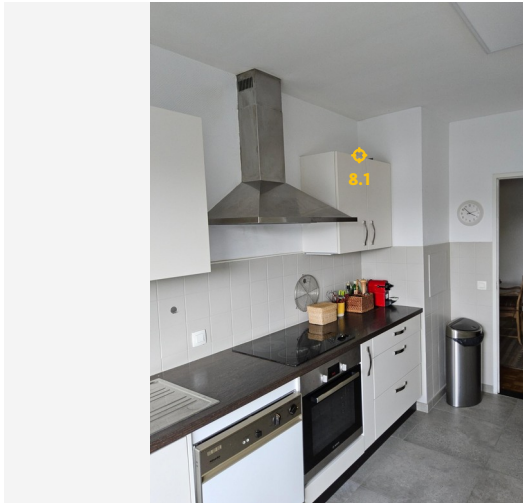
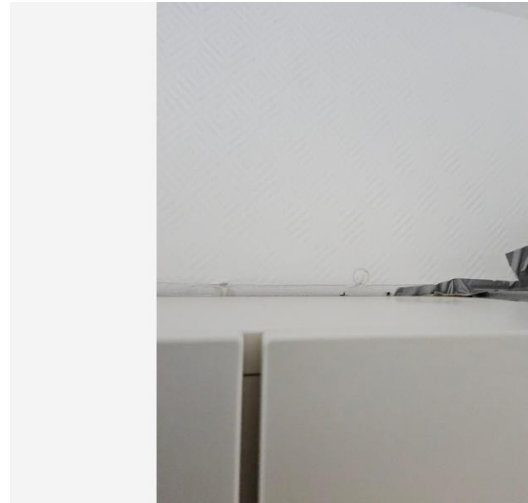
## Fiche 8: Pleisterwerk binnenmuren appartement

Geen asbest

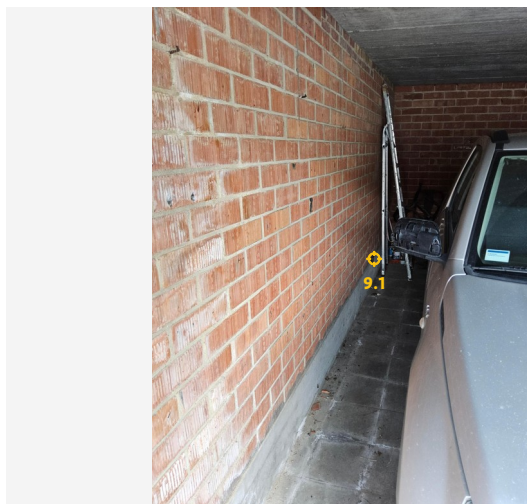
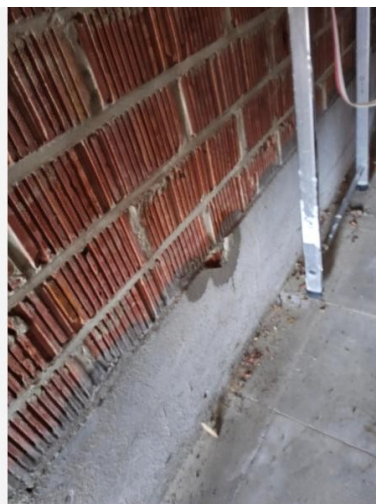
Geen asbest

| Beschrijving | Cementering binnenwanden garagebox AU69 |

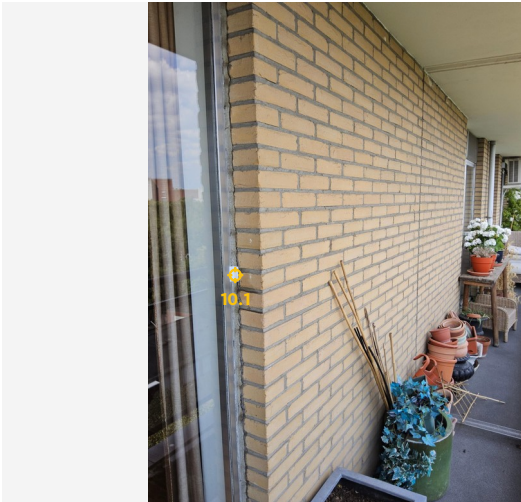
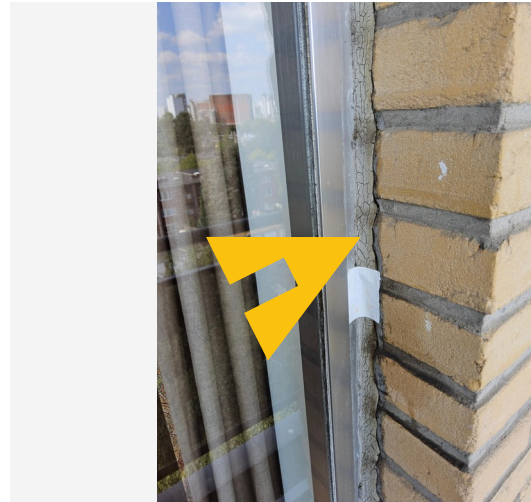
## Fiche 10: Mastiek tussen kader schrijnwerk en metselwerk achtergevel

Geen asbest
