# Asbestinventarisatetest

Fruithoflaan 31/602, 2600 Antwerpen

Attestnummer : **20250708-000062.000**

Uitgegeven op : **08.07.2025**

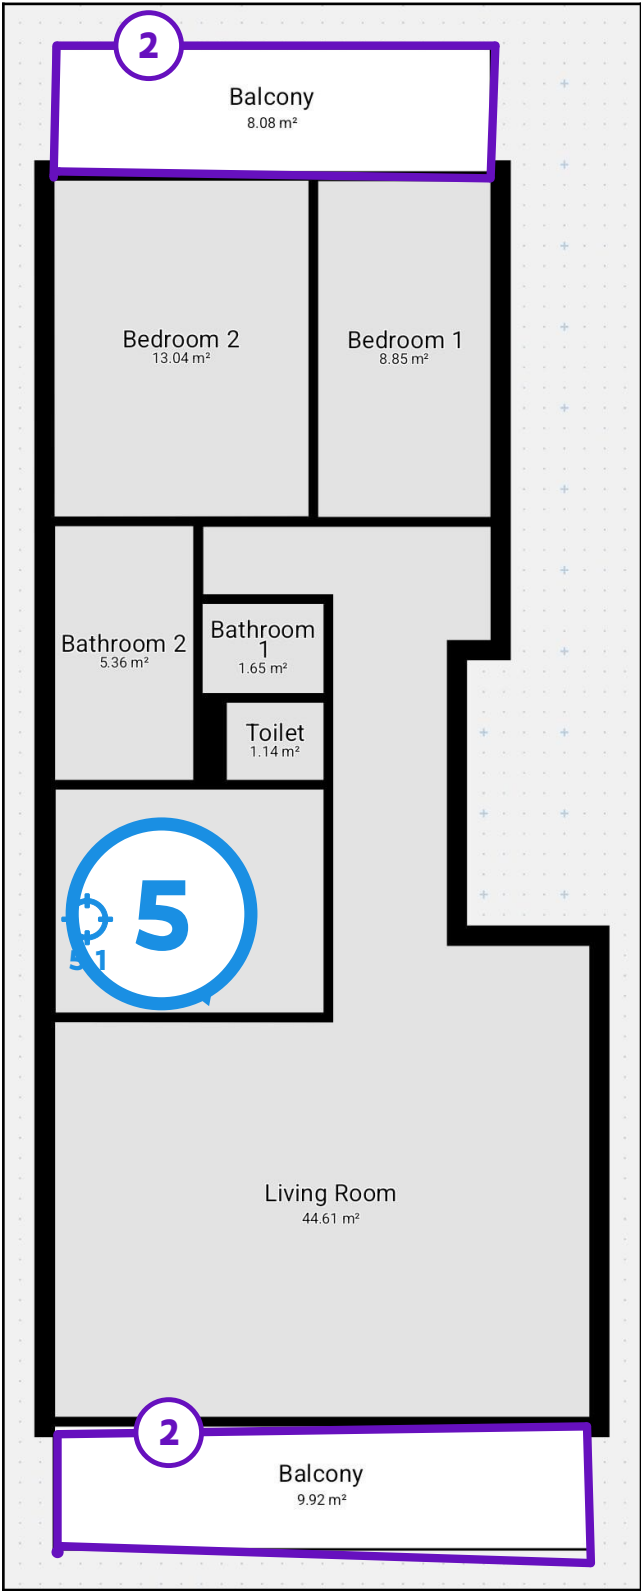
# Plan 1.1: Appartement 602

| 2. Mastiek schrijnwerk en tussen schrijnwerk-en metselwerk appartement | Advies | - |
| 5. Smeerlaag onderzijde spoelbakken keuken | Geen asbest | - |

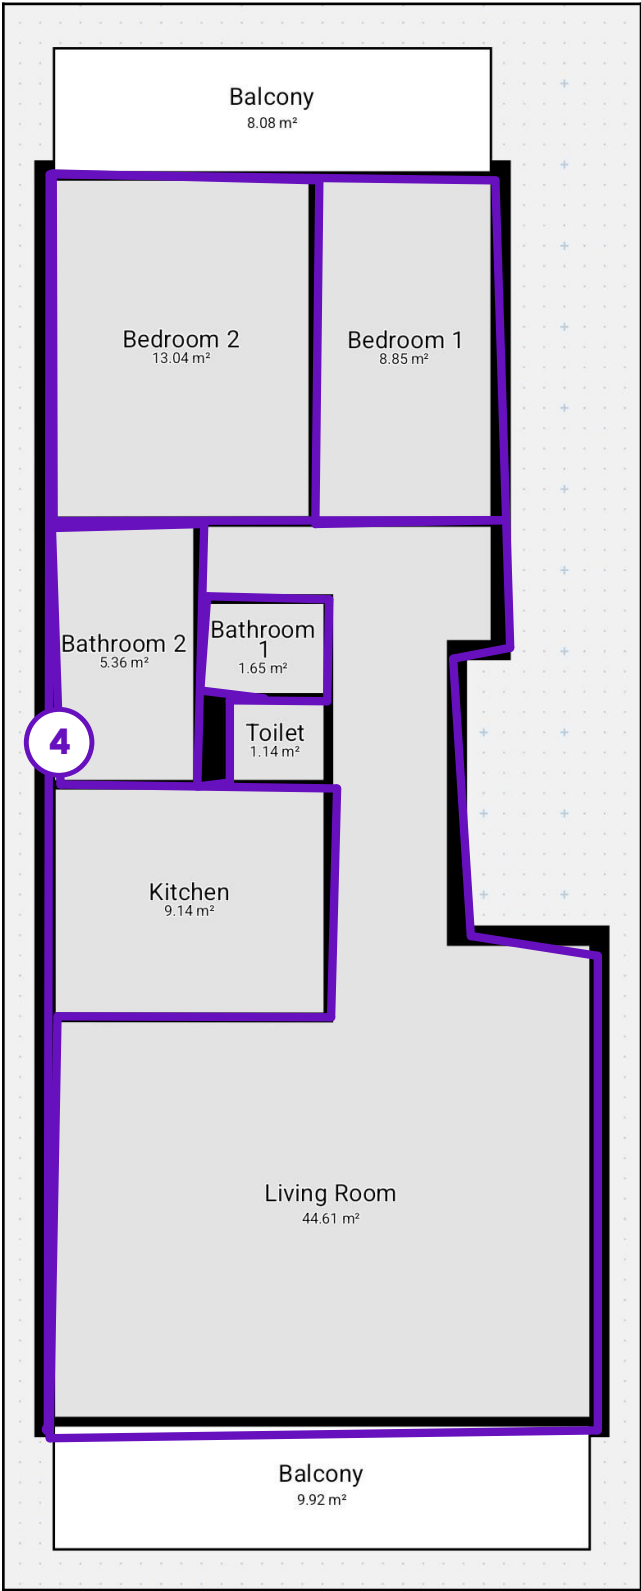
# Plan 1.2: Appartement 602

| 4. Binnenwanden appartement | Advies | - |

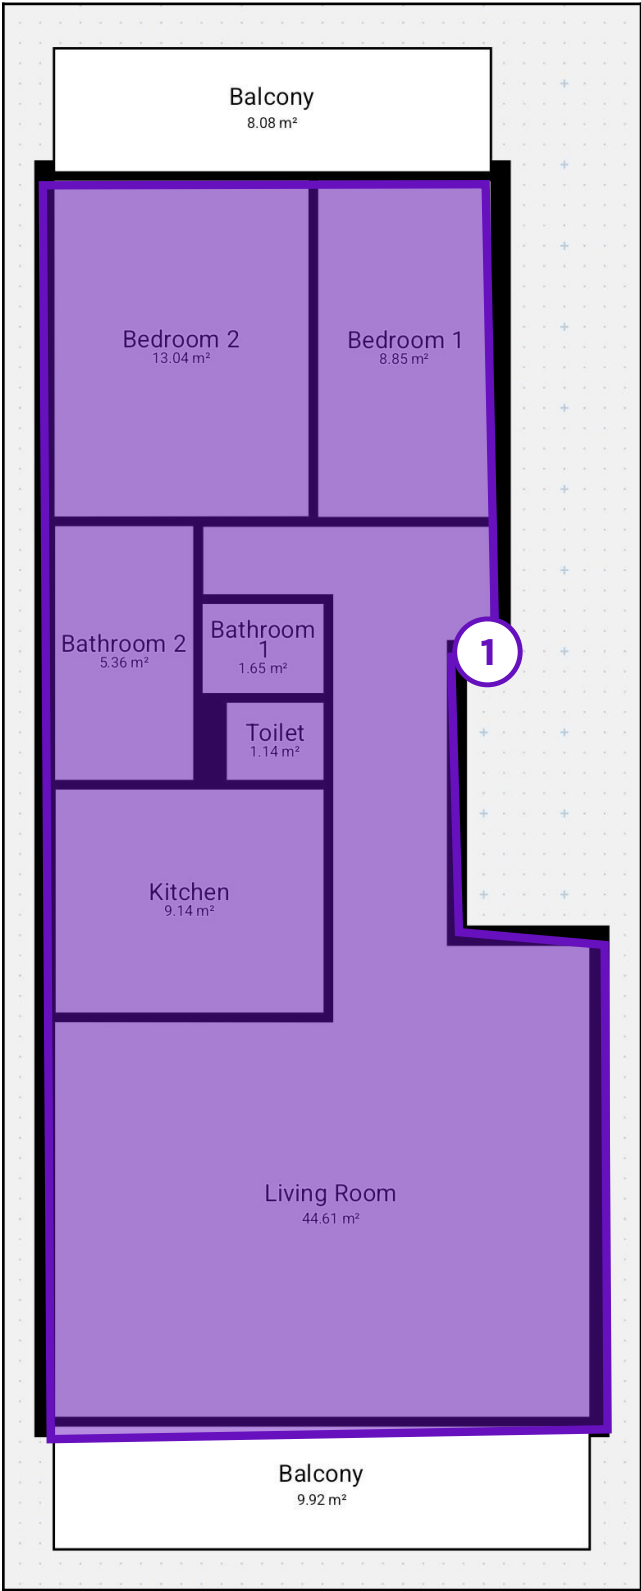
# Plan 1.3: Appartement 602

| 1. Valse plafonds appartement | Advies | - |

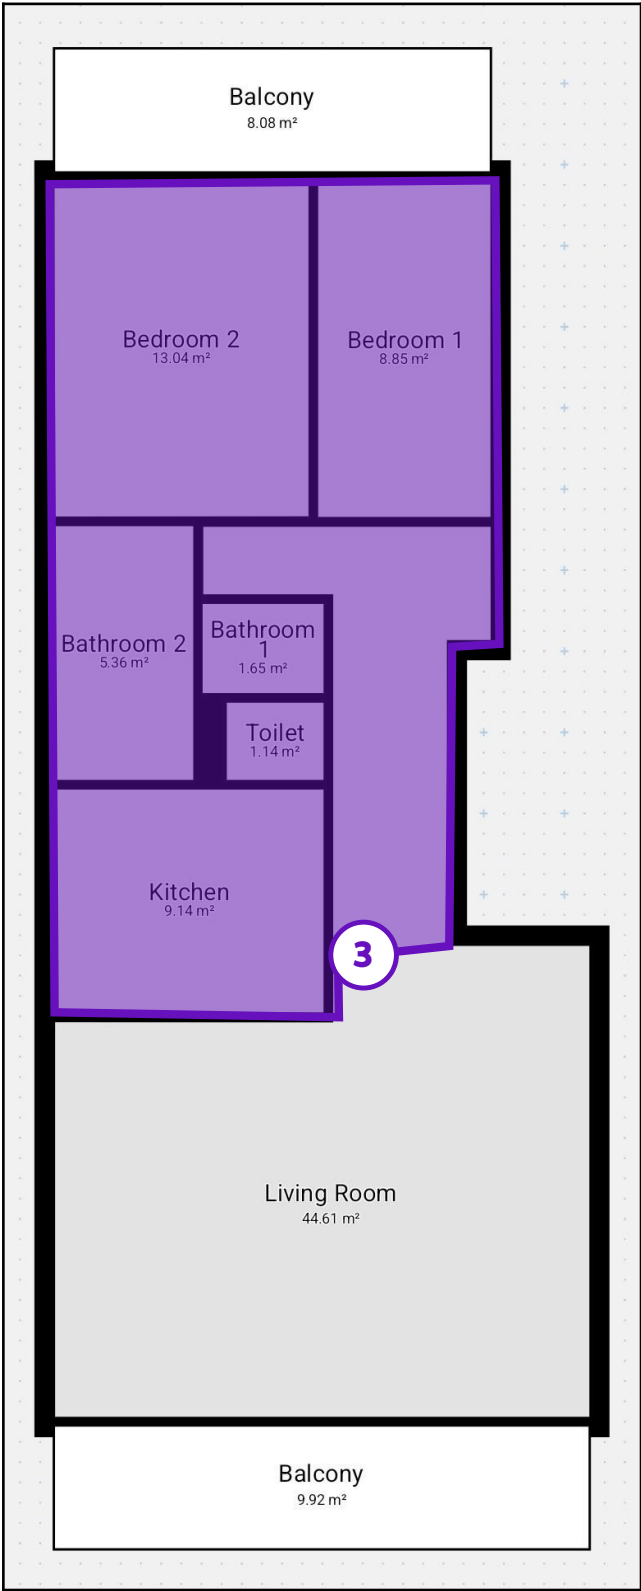
# Plan 1.4: Appartement 602

| 3. Vloerzeilen appartement | Advies | - |

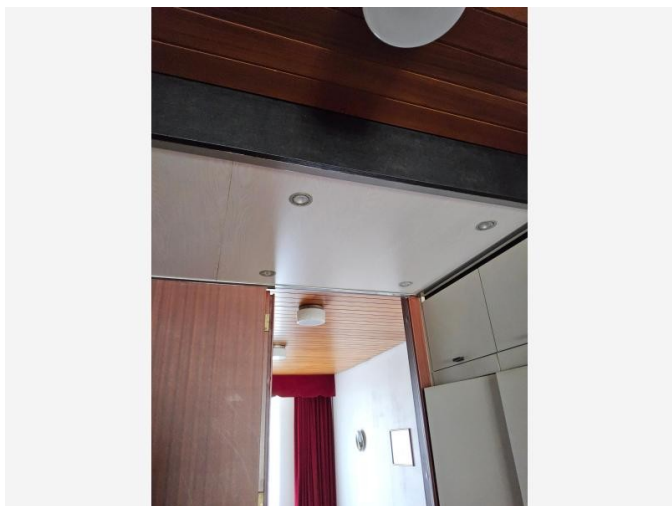
Alle plafonds werden afgewerkt met hout of kunststof. Geen asbestverdacht pleisterwerk aangetroffen.

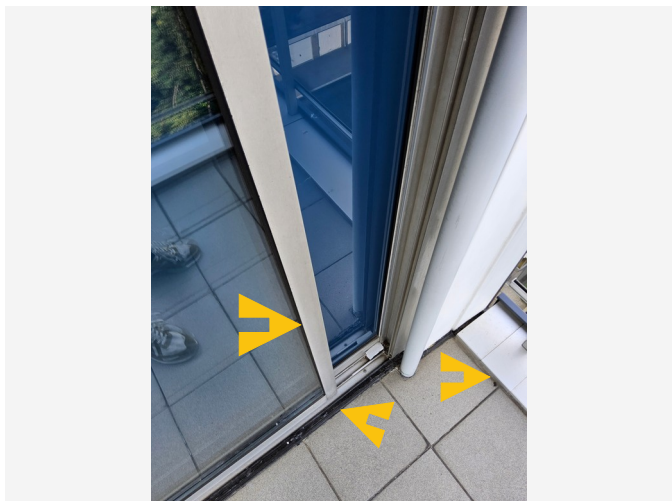
## Fiche 2: Mastiek schrijnwerk en tussen schrijnwerk-en metselwerk appartement

Soepele silicone, geen asbestverdachte mastieken aangetroffen.

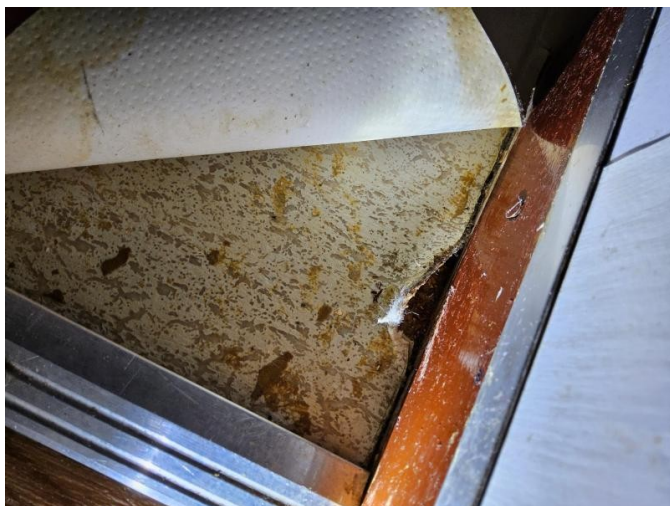
Alle waarneembare vloerzeilen werden gecontroleerd. Deze zijn soepel en beschikken niet over een asbestverdachte onderlaag. Niet asbestverdacht.

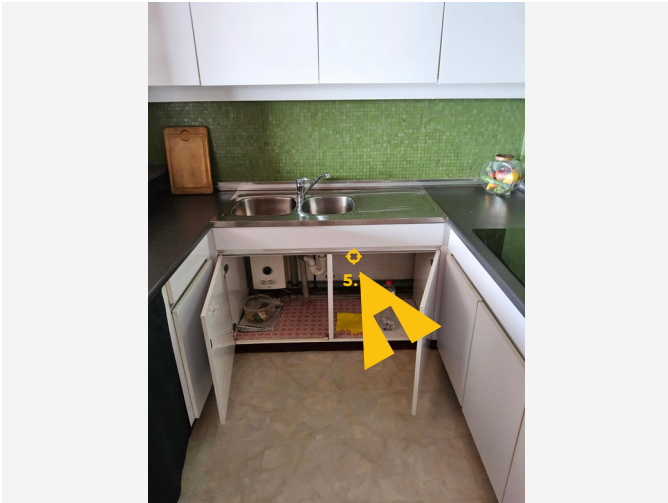
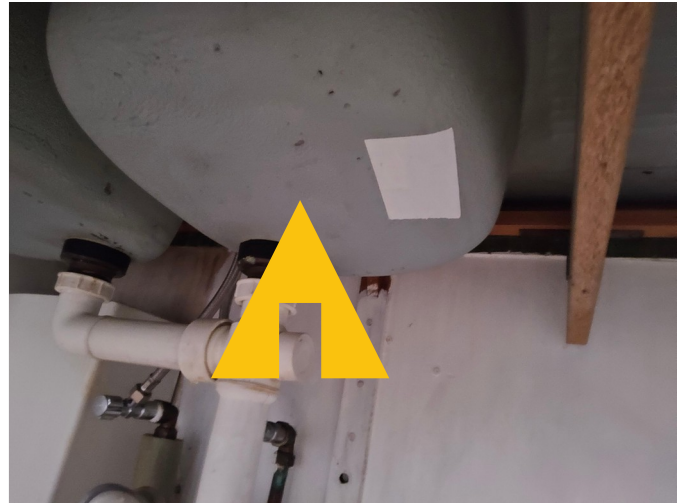
## Fiche 5: Smeerlaag onderzijde spoelbakken keuken

Geen asbest

| # | Type | Referentie | Resultaat |
|---|---|---|---|
| 5.1 | Puntmonster | 1.1 | Geen asbest |
