# Asbestinventarisatetest

Doornelei 2/401, 2018 Antwerpen

Attestnummer : **20250702-000424.000**

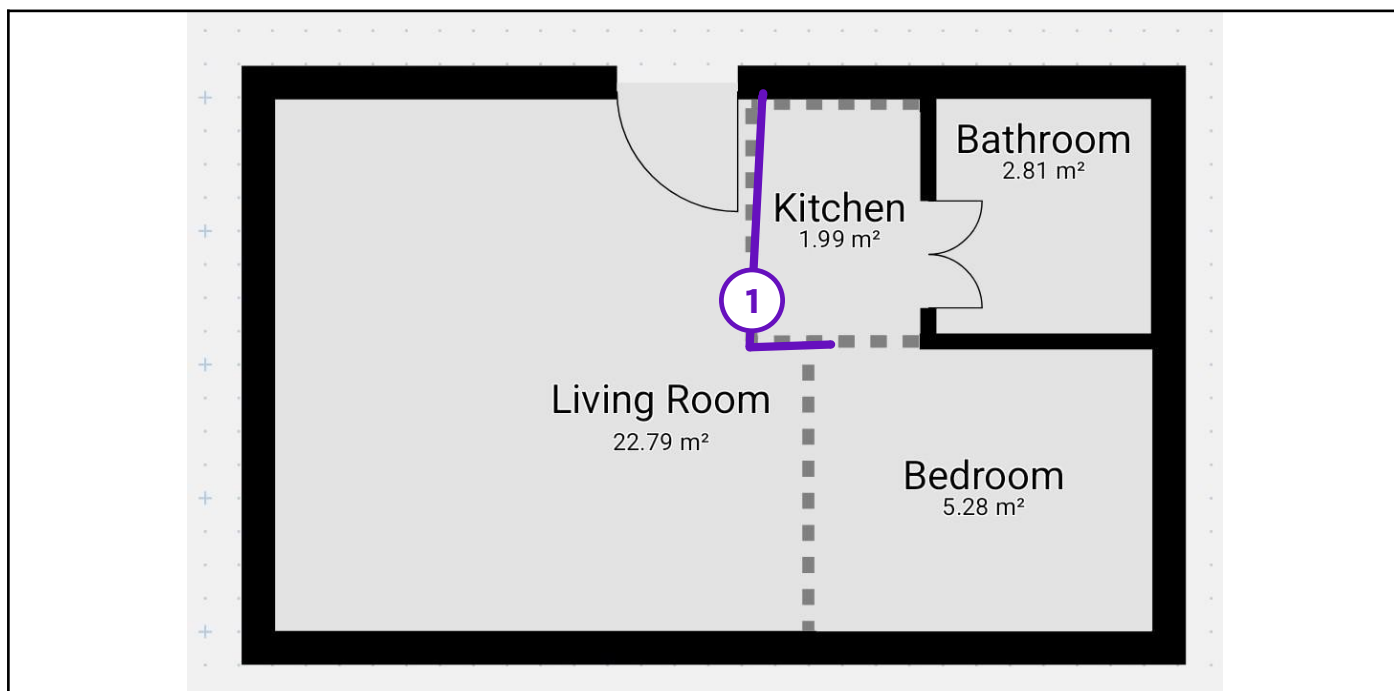
## Plan 1.1: Appartement 401

| Beschrijving | Type | Actie |
|---|---|---|
| 1. Plaatmateriaal keukenwand | Advies | - |

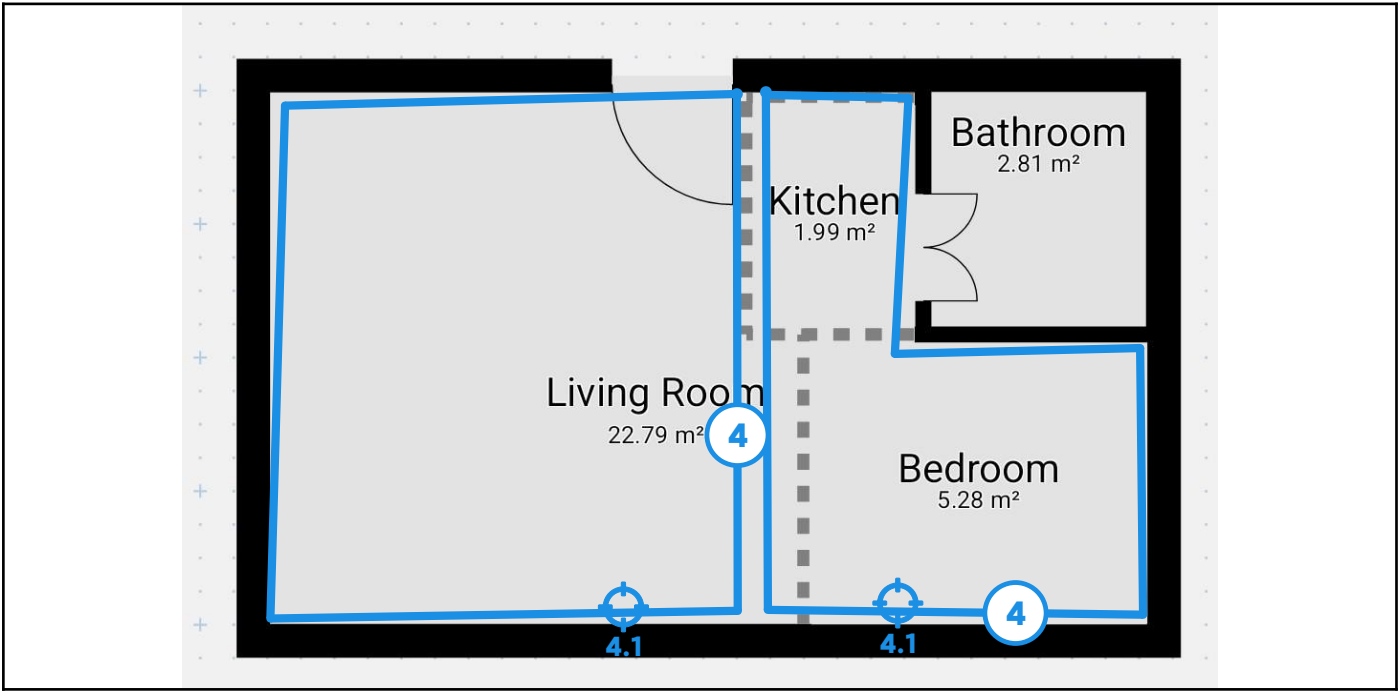
# Plan 1.2: Appartement 401

| Beschrijving | Type | Actie |
|---|---|---|
| 4. Pleisterwerk binnenmuren appartement | Geen asbest | - |

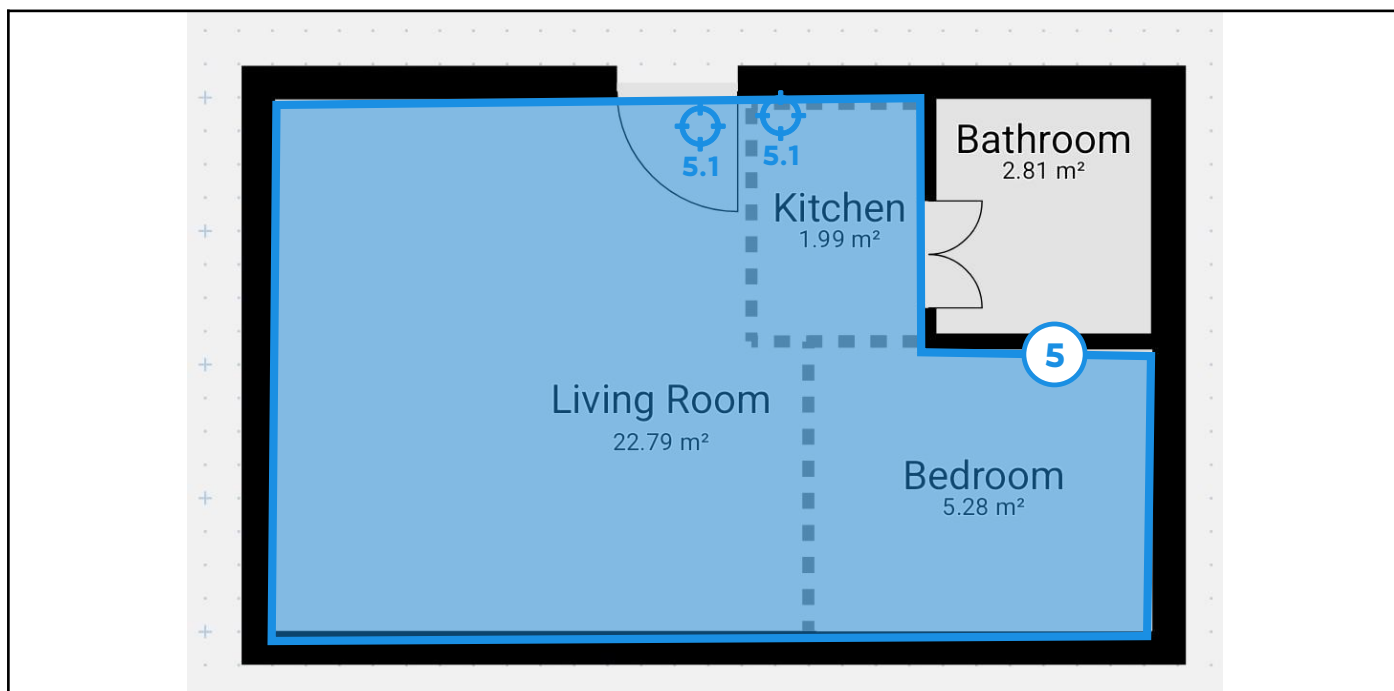
## Plan 1.3: Appartement 401

| Beschrijving | Type | Actie |
|---|---|---|
| 5. Pleisterwerk plafonds appartement | Geen asbest | - |

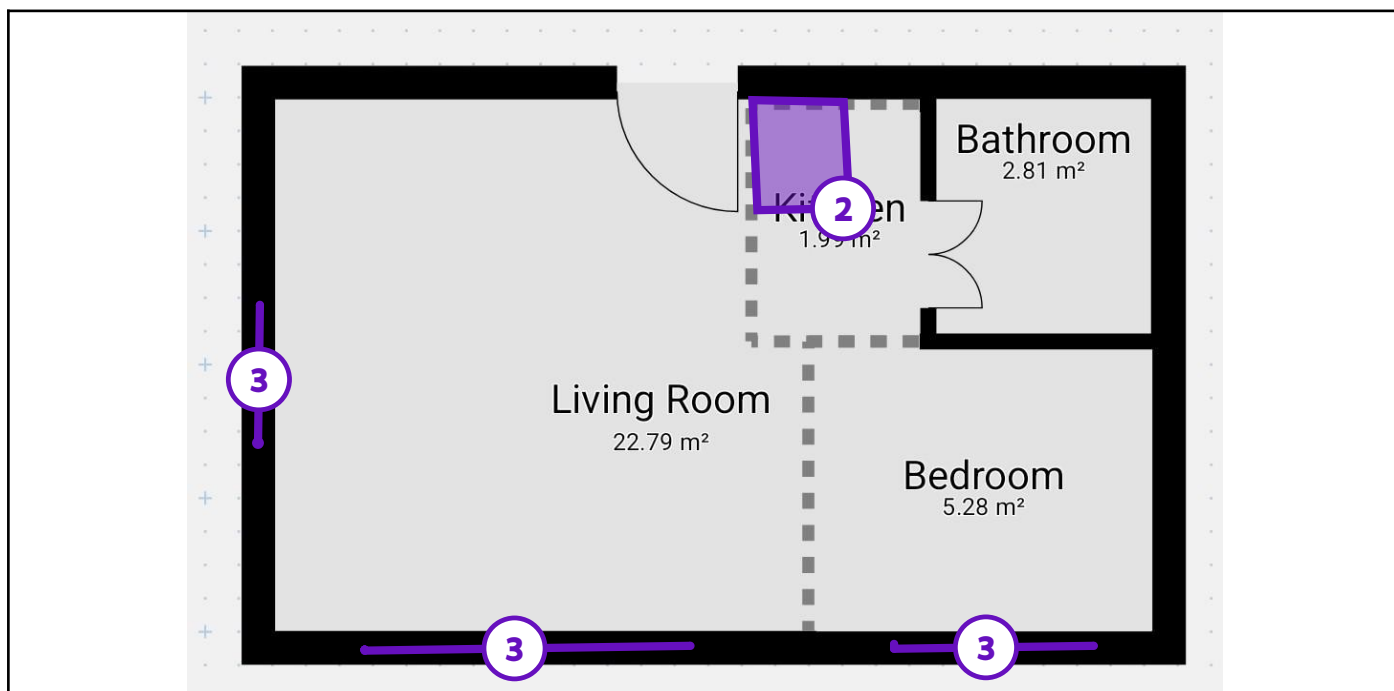
## Plan 1.4: Appartement 401

| Beschrijving | Type | Actie |
|---|---|---|
| 2. Stukje oude vloer links van de koelkast | Advies | - |
| 3. Silicone schrijnwerk en tussen schrijnwerk en metselwerk appartement | Advies | - |

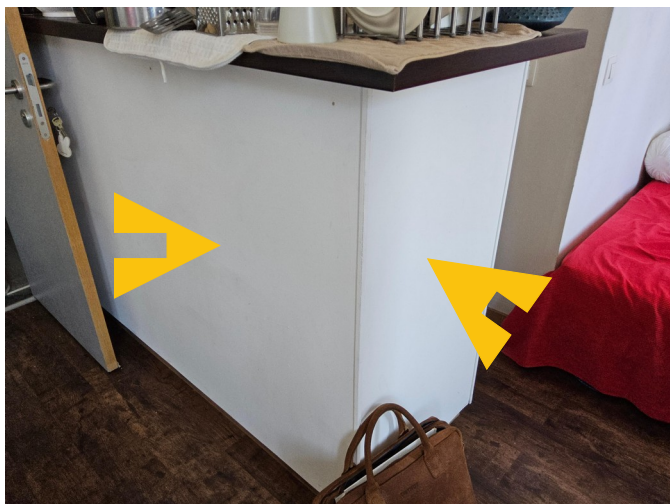
Hout en houtvezelplaten. Geen asbestverdacht plaatmateriaal aangetroffen.

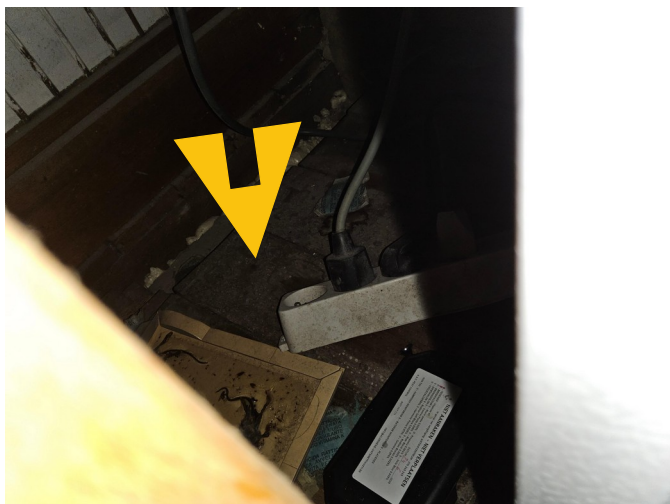
## Fiche 2: Stukje oude vloer links van de koelkast

Links van de koelkast werd een stukje houten vloer aangetroffen. Alle andere vloeren werden afgewerkt met laminaat of niet-asbestverdachte tegels. Geen verder onderzoek mogelijk binnen het kader van het niet-destructief onderzoek.

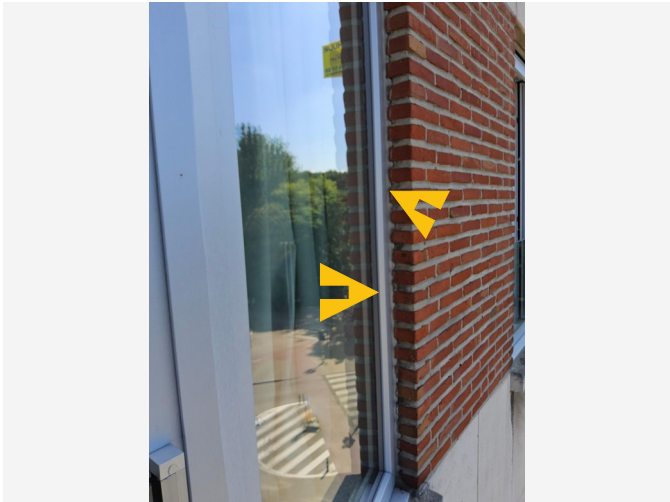
## Fiche 3: Silicone schrijnwerk en tussen schrijnwerk en metselwerk appartement

Soepele silicone, geen asbestverdachte mastieken aangetroffen.

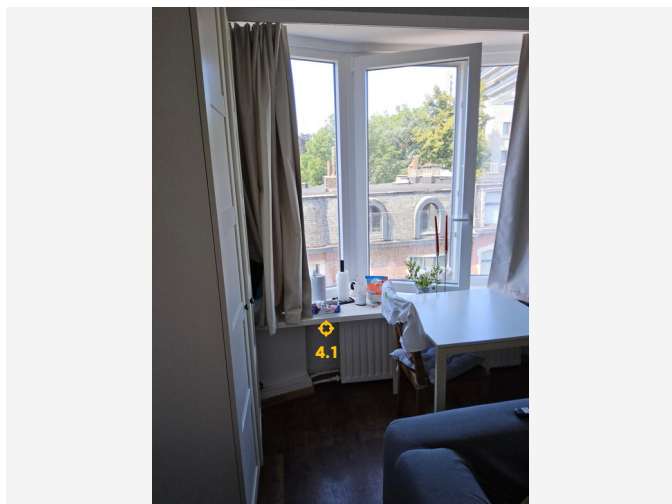
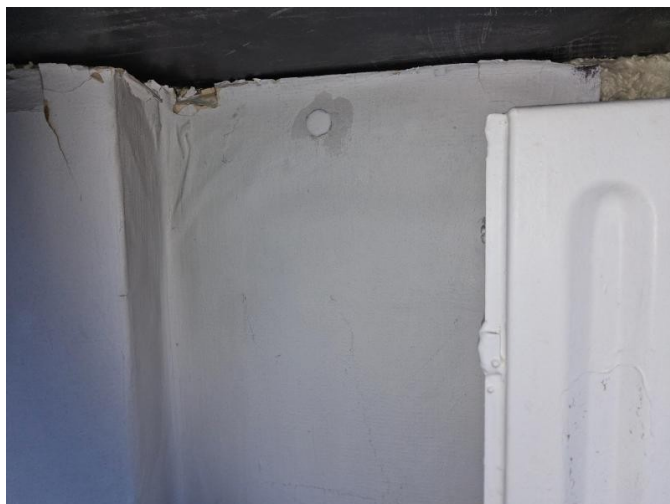
## Fiche 4: Pleisterwerk binnenmuren appartement

Geen asbest

| # | Type | Referentie | Resultaat |
|---|---|---|---|
| 4.1 | Mengmonster | 1.1 | Geen asbest |

| Opmerking | Geen pleisterwerk in een privatieve trappenhal en stookplaats. |

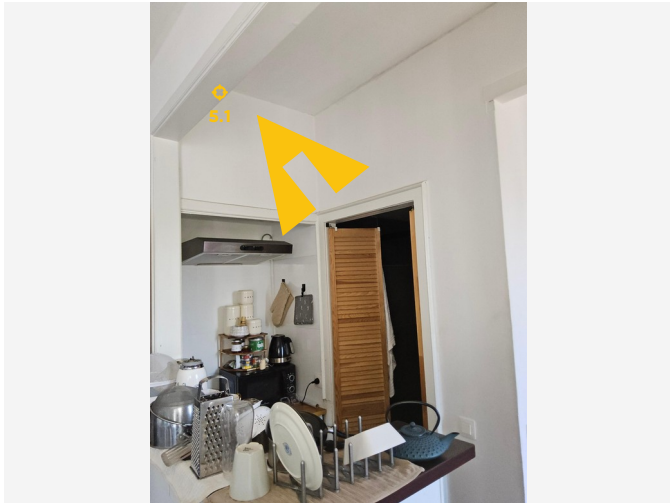
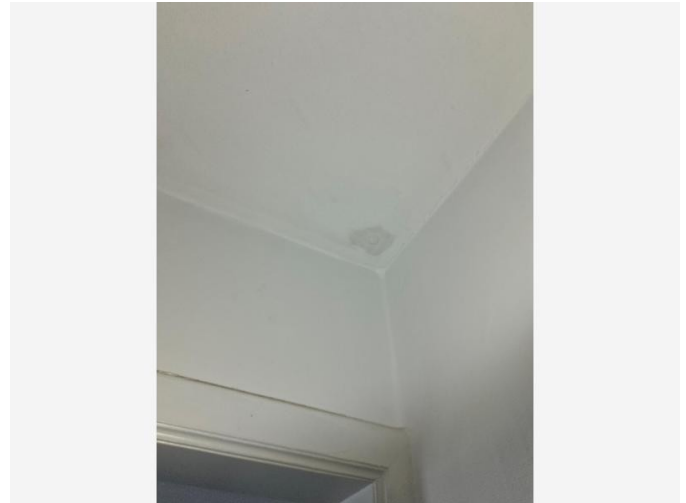
## Fiche 5: Pleisterwerk plafonds appartement

Geen asbest

| # | Type | Referentie | Resultaat |
|---|---|---|---|
| 5.1 | Mengmonster | 2.1 | Geen asbest |

| Opmerking | Geen pleisterwerk in een privatieve trappenhal en stookplaats. Het plafond in de badkamer werd afgewerkt met niet-asbestverdachte gipskartonplaten. |
