# Asbestinventarisatetest

Kleine Grippe 10, 2630 Aartselaar

Attestnummer : **20250321-000445.000**

**Asbestveilig** (maar mogelijk niet asbestvrij)

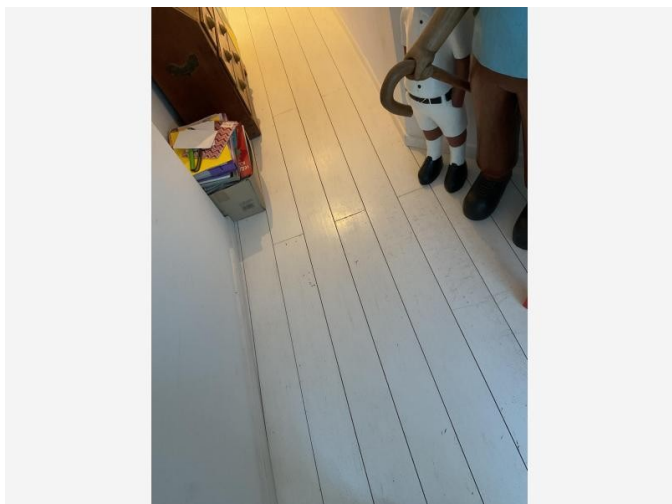
| Fiche 1: Massief eiken vloer..... | 16 |

Geen asbesthoudende materialen aangetroffen.

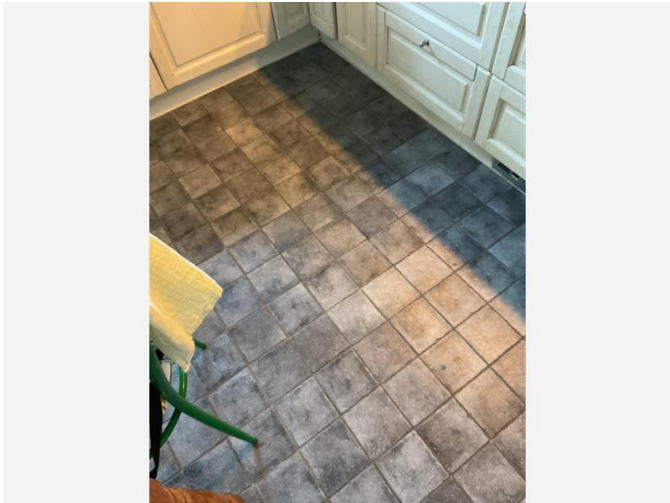
| Fiche 2: Tegels keuken..... | 17 |

Geen asbesthoudende materialen aangetroffen.

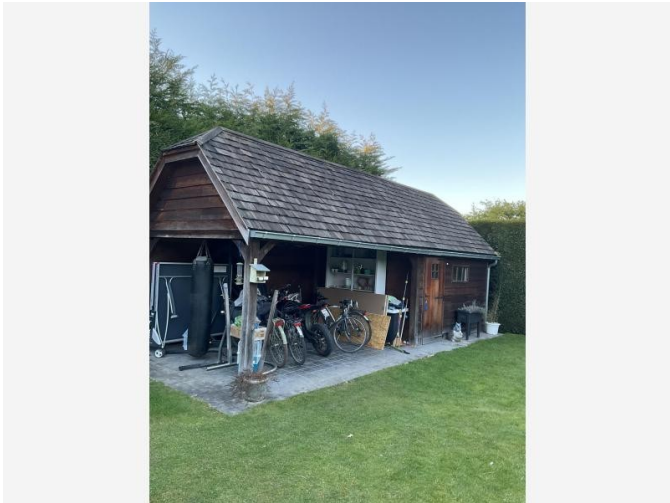
| Fiche 3: Tuinhuis..... | 18 |

Geen asbesthoudende materialen aangetroffen.

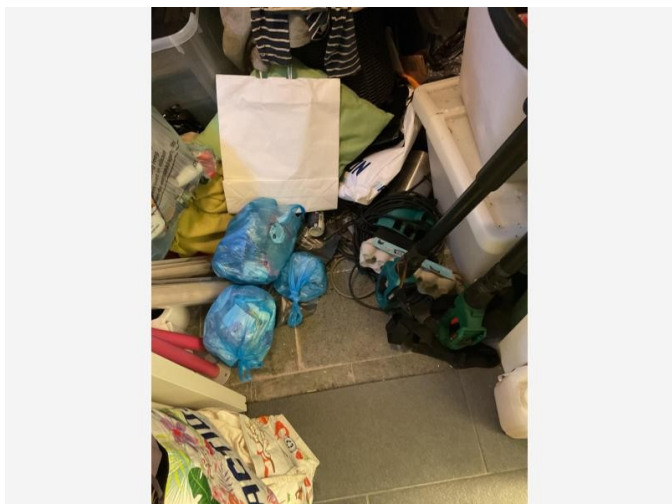
| Fiche 4: Tegels garage..... | 19 |

Geen asbesthoudende materialen aangetroffen.

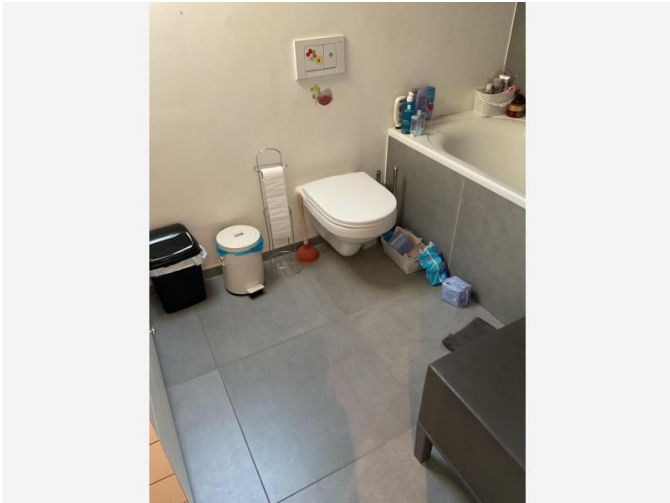
| Fiche 5: Tegels badkamer..... | 20 |

Geen asbesthoudende materialen aangetroffen.

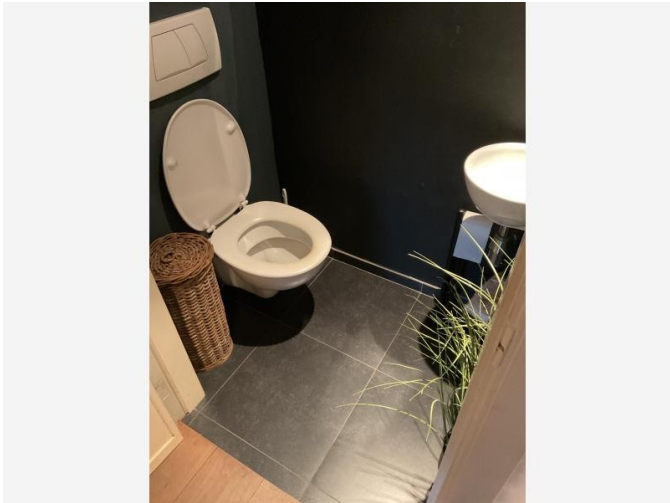
| Fiche 6: Toilet en badkamer beneden..... | 21 |

Geen asbesthoudende materialen aangetroffen.

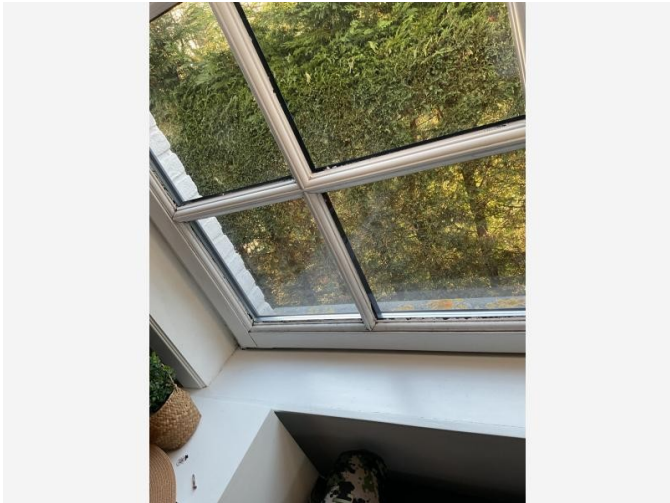
| Fiche 7: Raam gehele woning..... | 22 |

Geen asbesthoudende materialen aangetroffen.

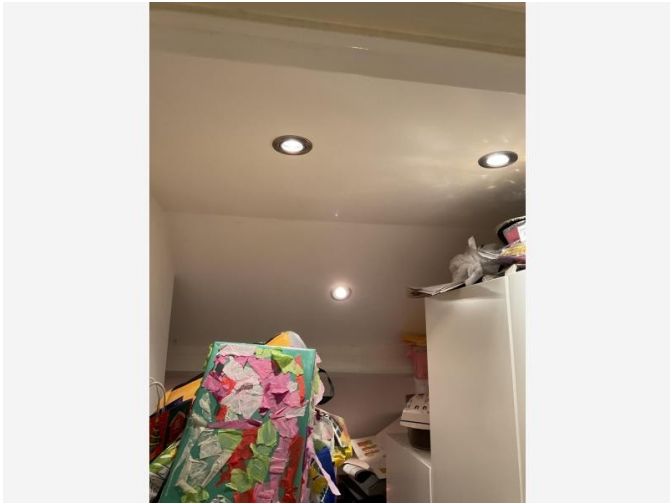
| Fiche 8: Vals plafond..... | 23 |

Geen asbesthoudende materialen aangetroffen.

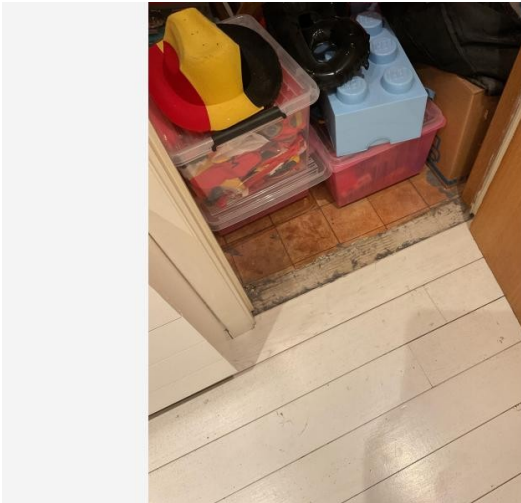
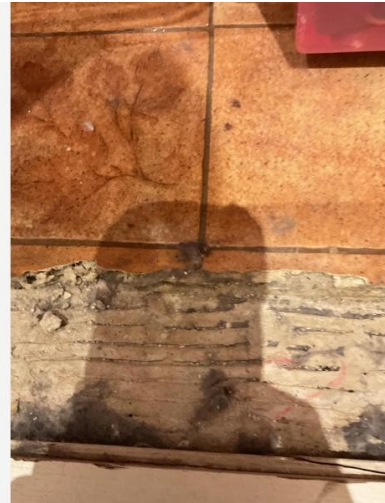
## Fiche 9: Vinyl vloerzeil berging

Geen asbest

| # | Type | Referentie | Resultaat |
|---|---|---|---|
| 9.1 | Mengmonster | ID01 | Geen asbest |

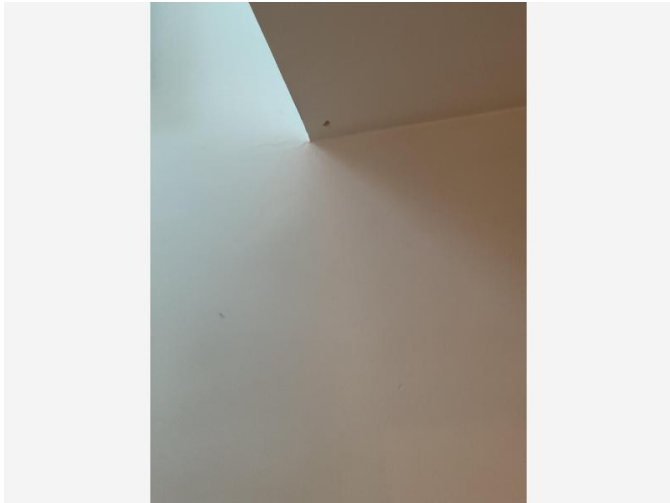
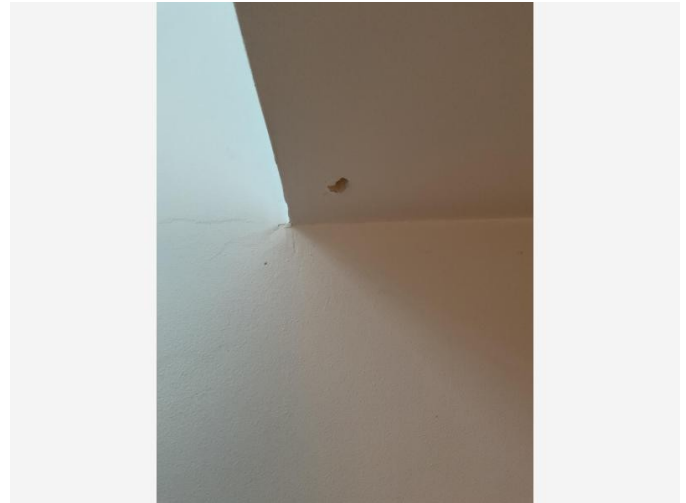
## Fiche 10: Pleisterwerk plafond

Geen asbest

| # | Type | Referentie | Resultaat |
|---|---|---|---|
| 10.1 | Mengmonster | ID03 | Geen asbest |

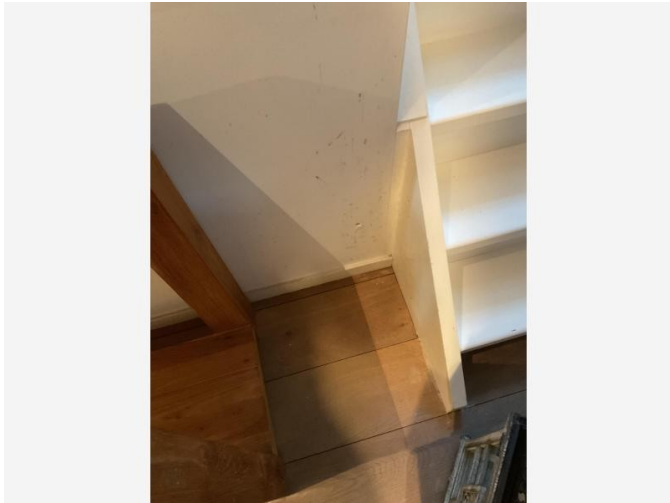
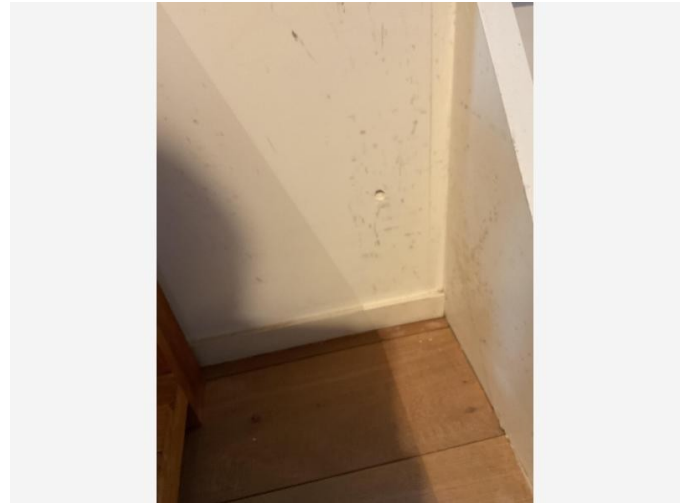
## Fiche 11: Pleisterwerk muren

Geen asbest

| # | Type | Referentie | Resultaat |
|---|---|---|---|
| 11.1 | Mengmonster | ID02 | Geen asbest |
