# Asbestinventarisatetest

Tulpenlaan 3, 2840 Rumst

Attestnummer : 20250625-000417.000

**Niet-asbestveilig**

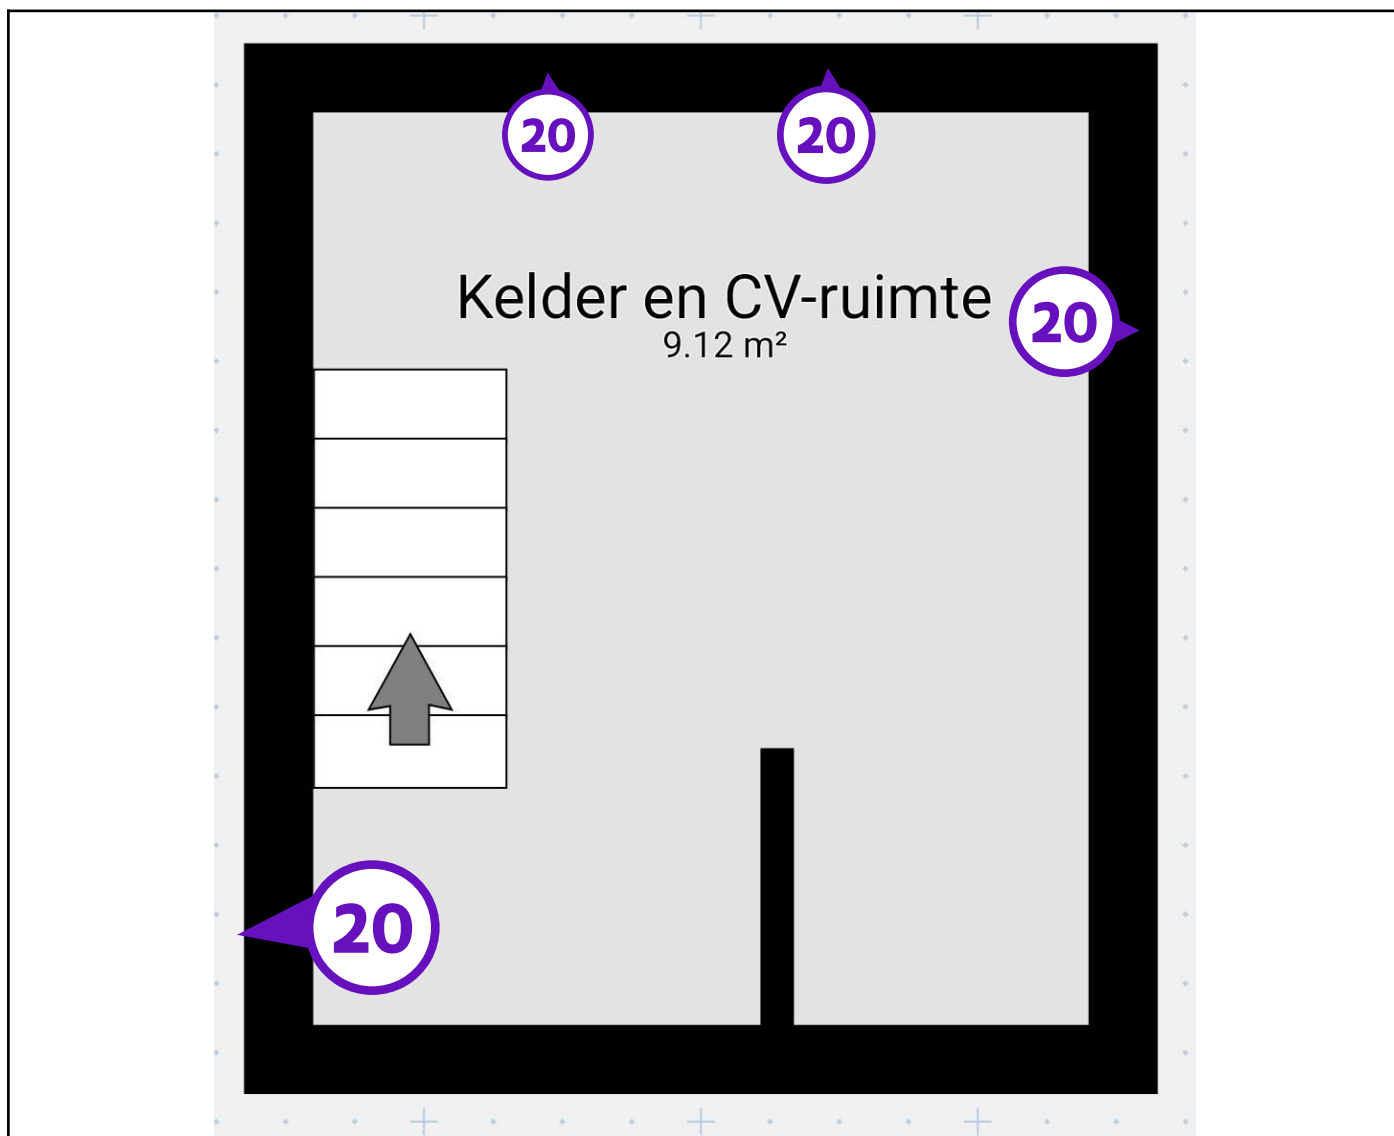
## Plan 1.5: Kelder

| Beschrijving | Type | Actie |
|---|---|---|
| 20. Kruipkelder woning | Beperking | - |

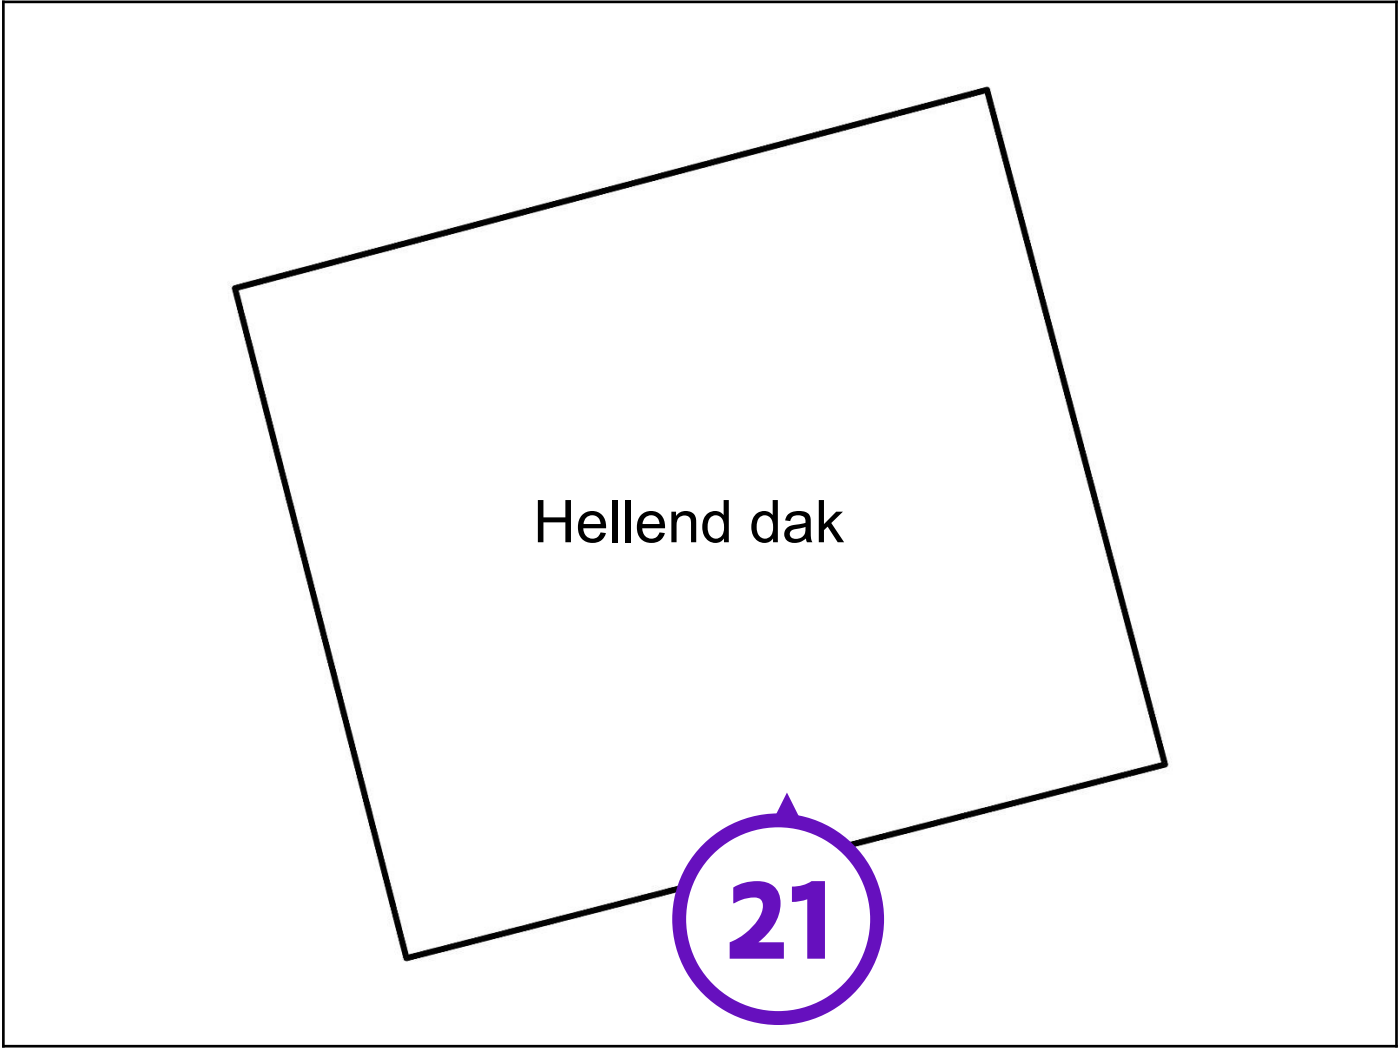
Plan 1.19: Dakenplan

| Beschrijving | Type | Actie |
|---|---|---|
| 21. Schoorsteen woning | Beperking | - |

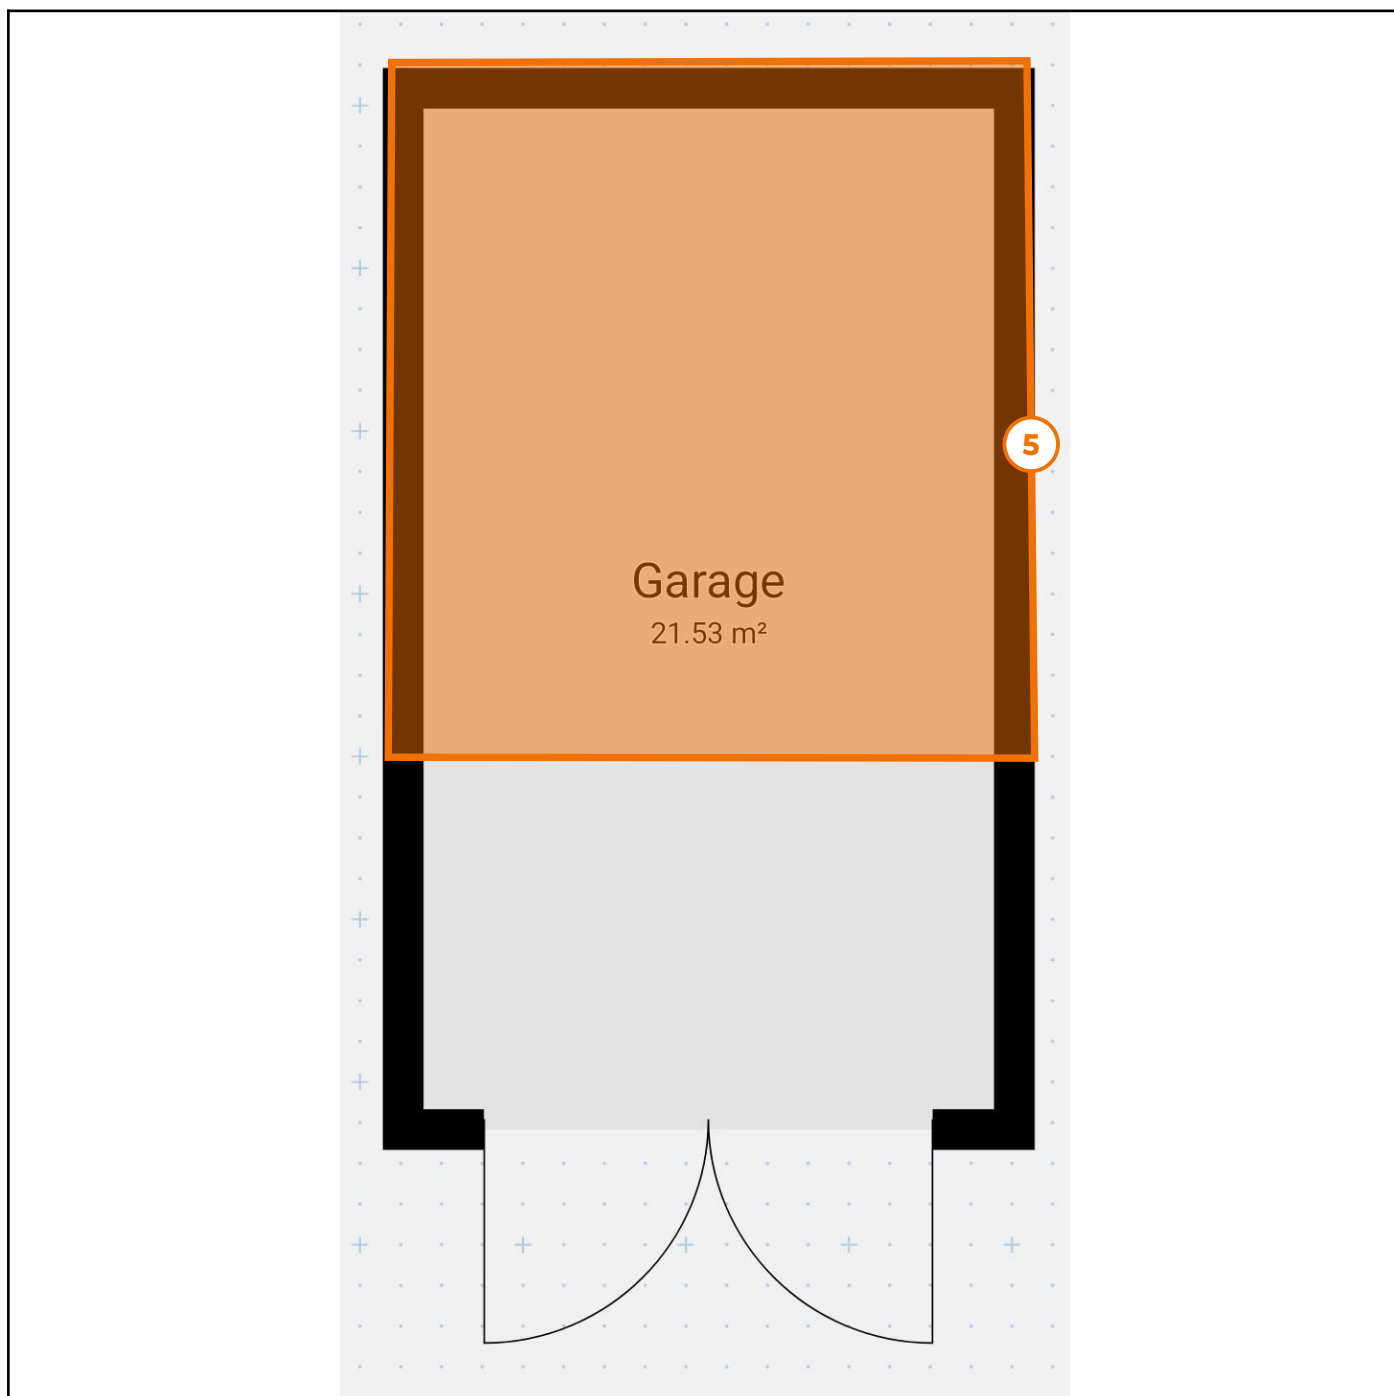
## Plan 2.3: Garage

| Beschrijving | Type | Actie |
|---|---|---|
| 5. Golfplaten hellend dak garage | Asbestmateriaal | <a href="#">Verwijderen</a> |

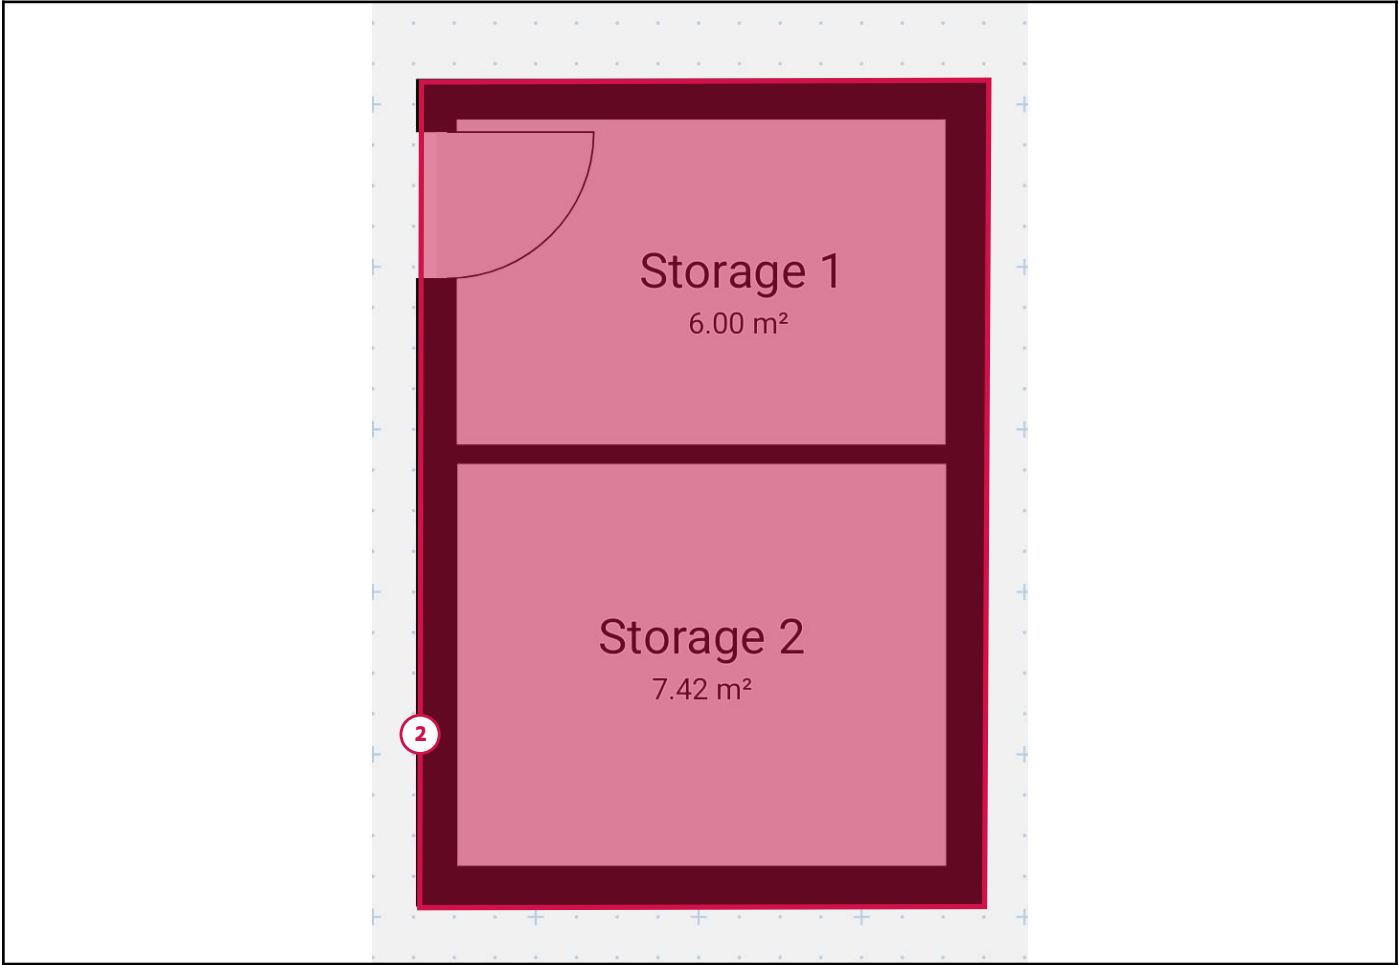
### Plan 3.3: Tuinhuis

| Beschrijving | Type | Actie |
|---|---|---|
| 2. Golfplaten hellend dak tuinhuis | Asbestmateriaal | Dringend verwijderen |

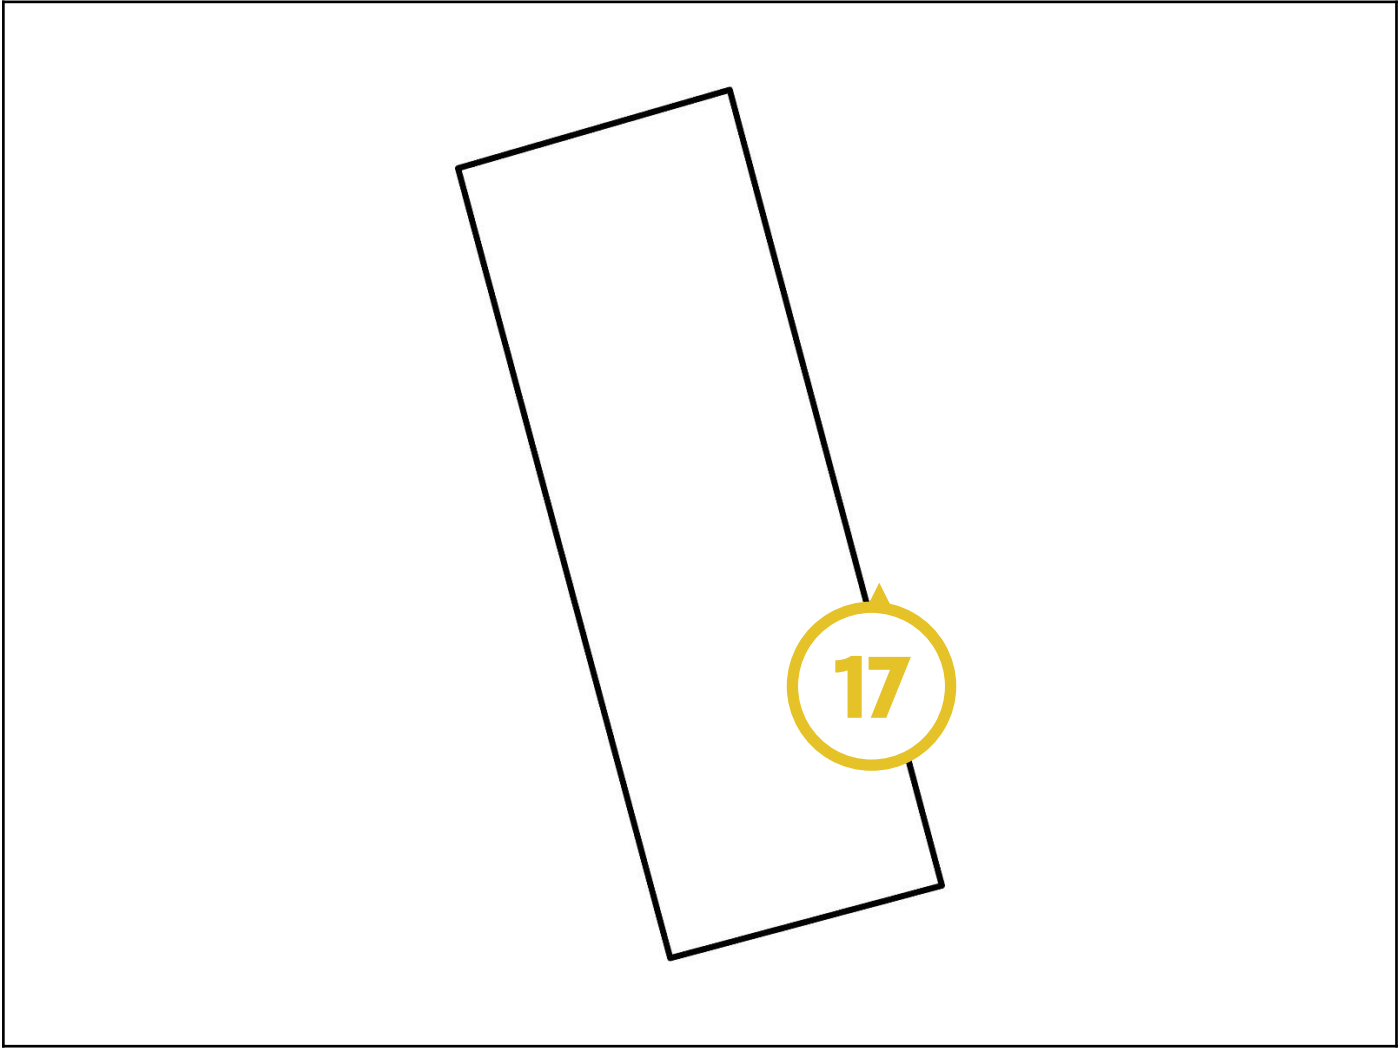
# Plan 4.1: Oprit

| Beschrijving | Type | Actie |
|---|---|---|
| 17. Koker oprit woning | Asbestmateriaal | Zorgvuldig beheren |

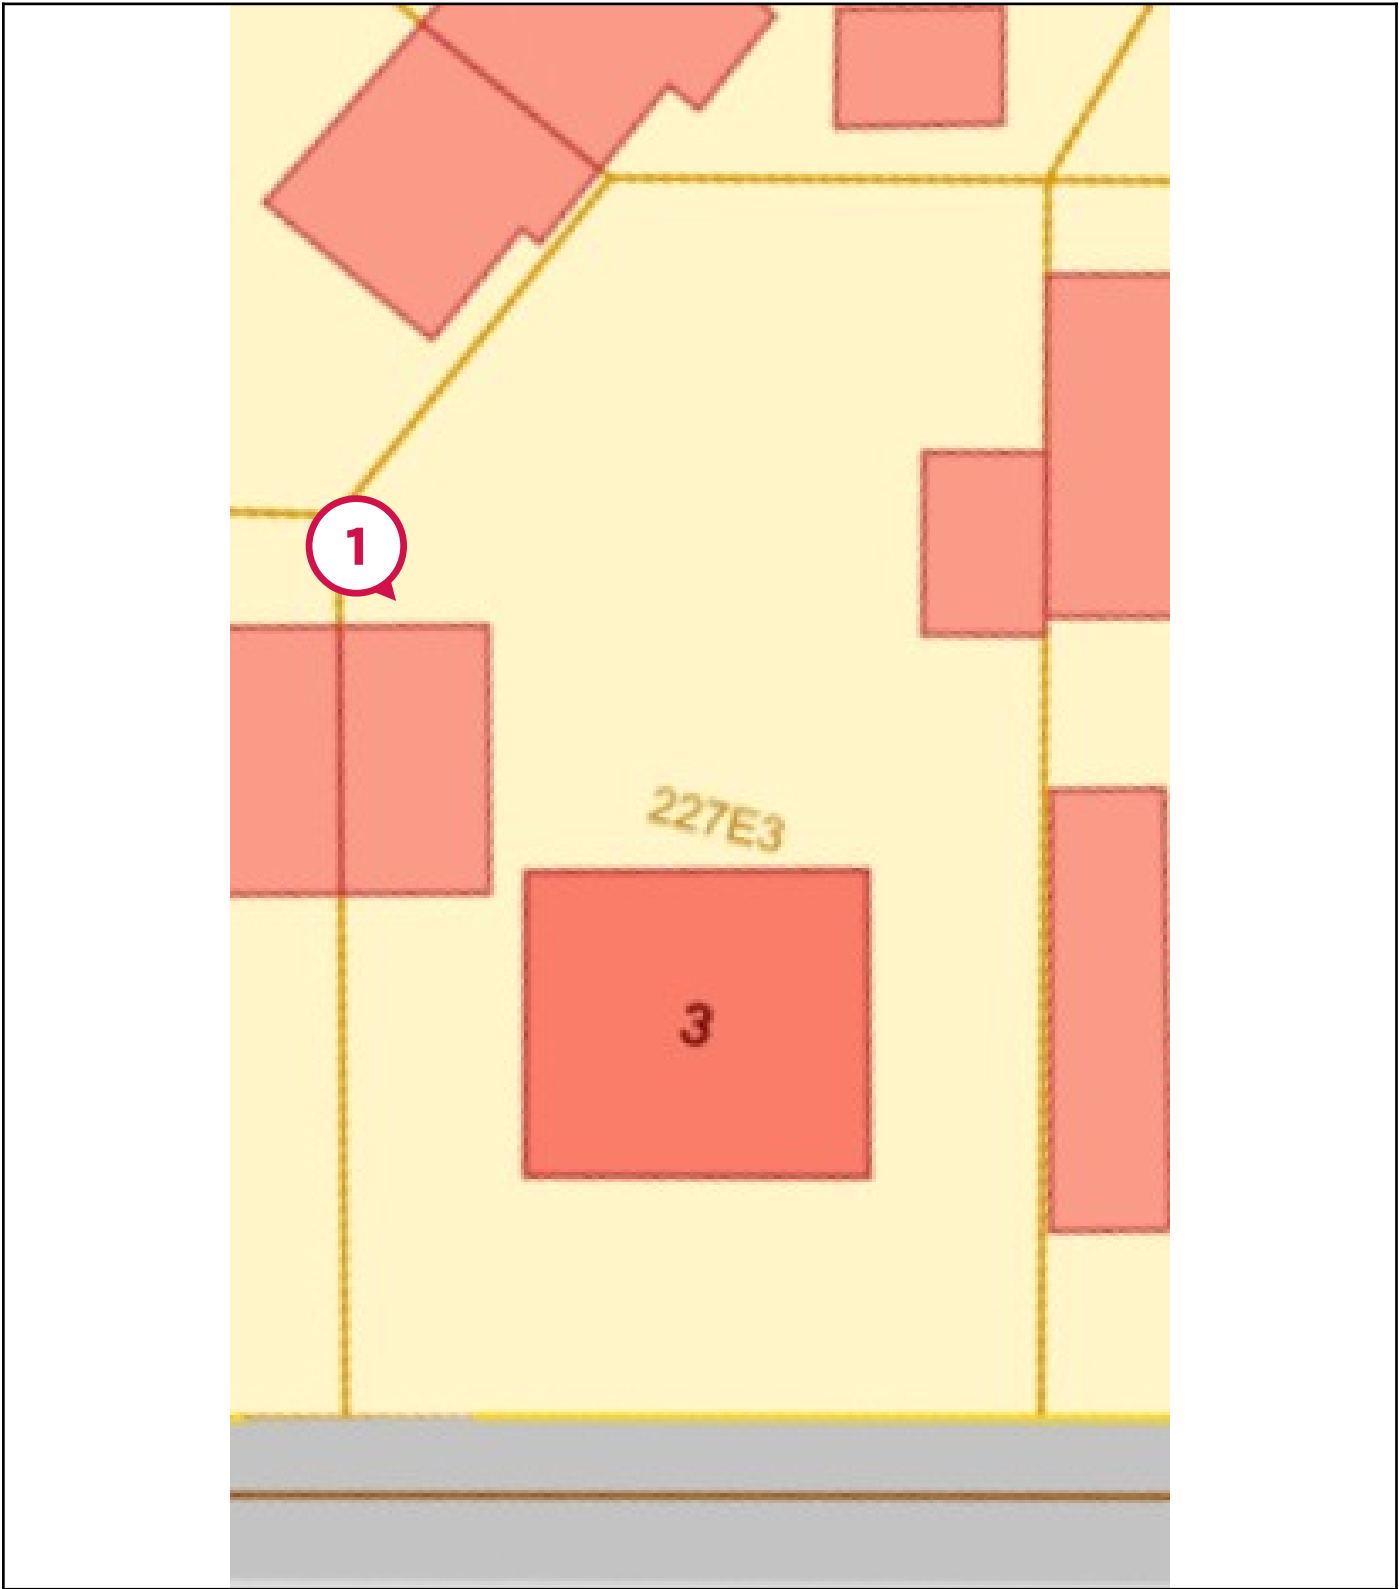
# Plan 5.1: Vaststellingen buiten de constructies

| 1. Plaatmateriaal achter garage | Asbestmateriaal | Dringend verwijderen |

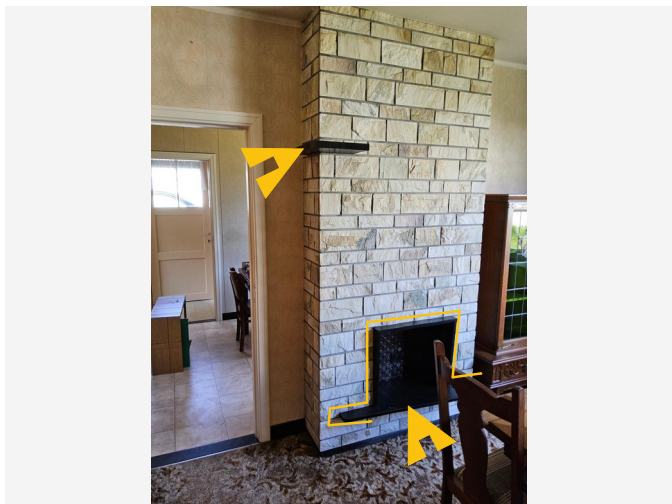
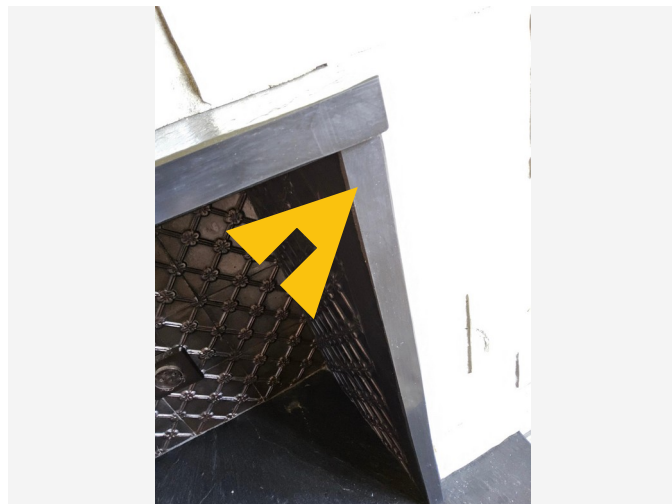
| Opmerking | Omvang niet vast te stellen binnen het kader van het niet-destructief onderzoek. Mogelijks loopt deze koker verder door tot aan het dak. |

- Eenvoudige handelingen: mag via doe-het-zelf of door werknemer(s) met opleidingsattest eenvoudige handelingen  
Indien het materiaal niet beschadigd geraakt en men stofvorming vermijdt mag dit eventueel door een doe-het-zelf of werknemer(s) met opleidingsattest eenvoudige handelingen verwijderd worden. Dit is enkel mogelijk mits het nemen van de juiste voorzorgsmaatregelen, het gebruik van de nodige PBM's (een aansluitend stofmasker beschermingsklasse FFP3, wegwerphandschoenen, een wegwerpoverall (Cat. III, Type 5 en 6) en afspoelbare schoenen) en mits het materiaal goed bevochtigd of gefixeerd wordt tijdens de verwijdering. De doe-het-zelf dient de plaat met handgereedschap los te wrikken. Het afval dient hermetisch afgesloten en dubbel verpakt afgevoerd te worden naar een recyclagepark of kan opgehaald worden door een geregistreerde asbestinzamelaar. Bij verwijdering door een aannemer of erkend asbestverwijderaar staat die zelf in voor het correct afvoeren van het asbestafval.

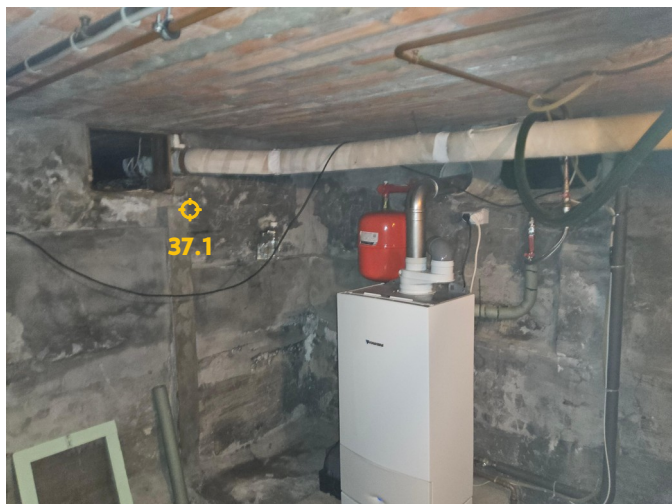
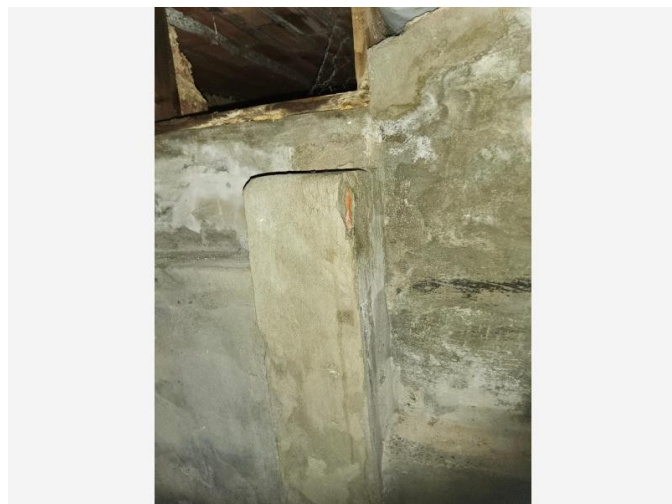
| Opmerking | Omvang niet vast te stellen binnen het kader van het niet-destructief onderzoek. Mogelijks beschikken alle muren op de gelijkvloerse verdieping over dit type waterkering. |
