# Asbestinventarisatetest

De Roest d'Alkemadelaan 5/33, 2600 Antwerpen

Attestnummer : **20250707-000413.001**

Uitgegeven op : **07.07.2025**

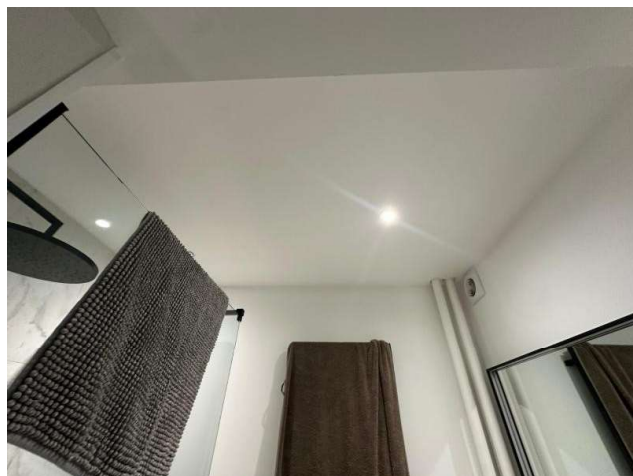
De plafonds bvan de natte ruimtes zijn bekleed met gipsplaten. Dit is niet asbestverdacht. Wat er zich onder de plafonds bevindt kan niet vastgesteld worden zonder destructief onderzoek.

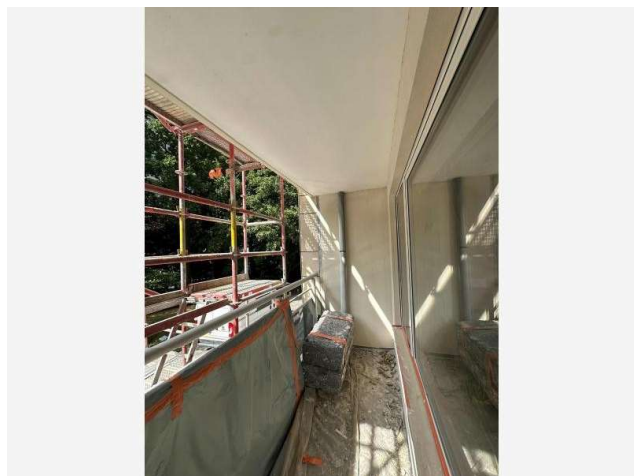
Er bevinden zich geen asbestverdachte materialen op het terras.

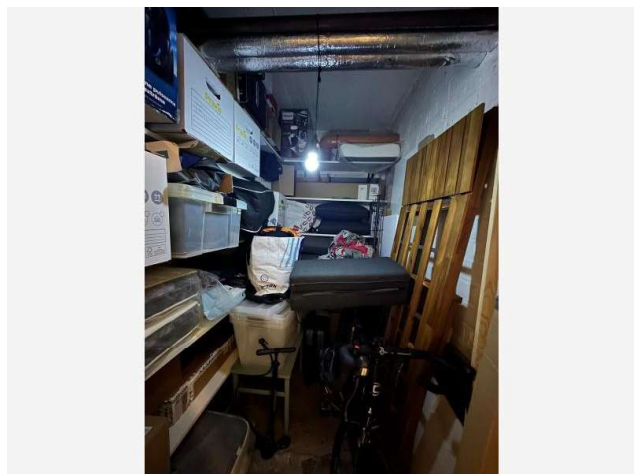
Er bevinden zich geen asbesthoudende materialen in de kelderberging.

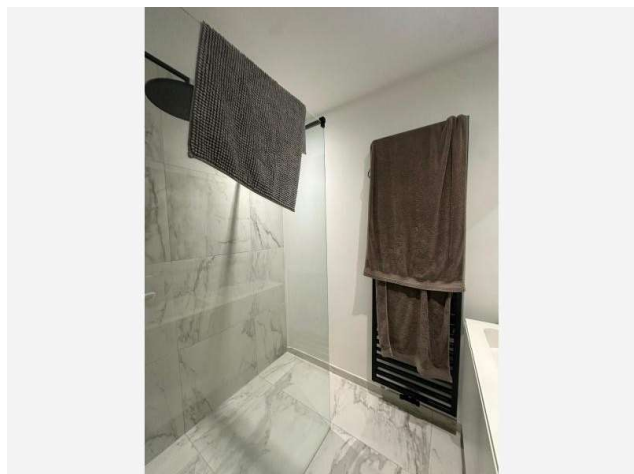
Keramische wandtegels zijn niet asbestverdacht, maar de tegellijm waarmee ze bevestigd zijn kan asbesthoudend zijn..

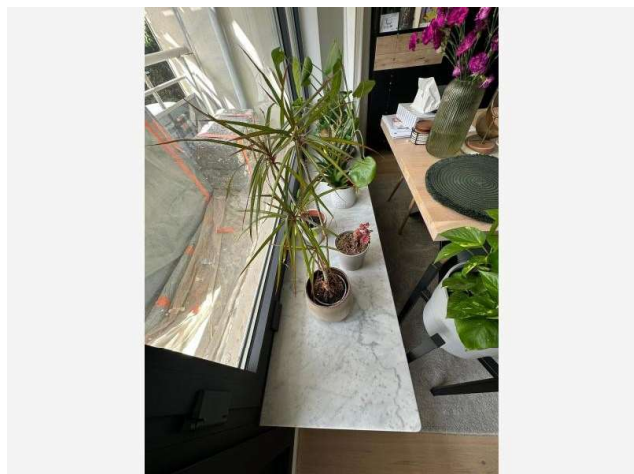
De raamtabletten zijn in natuursteen. Dit is niet asbestverdacht. Ze voelen koud aan, vertonen geen vezels en er zitten fossielen in.

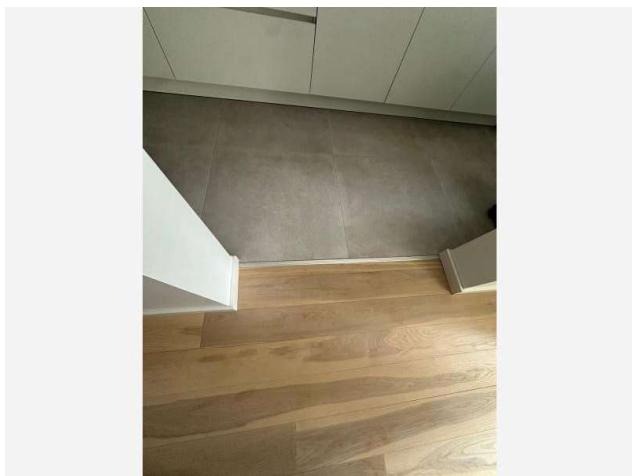
De vloerbekleding bestaat uit parket en keramische tegels. In de nachthal t.h.v. de badkamer is er een stuk parket weggenomen omdat er een beetje vocht was door de silicone in de douche die vervangen moest worden. Daar kon ik zien dat de parket bovenop een ondervloer op de chape gelegd was. Of de keramische tegels ook rechstreeks op de chape geplaatst zijn kon niet vastgesteld worden zonder destructief onderzoek.

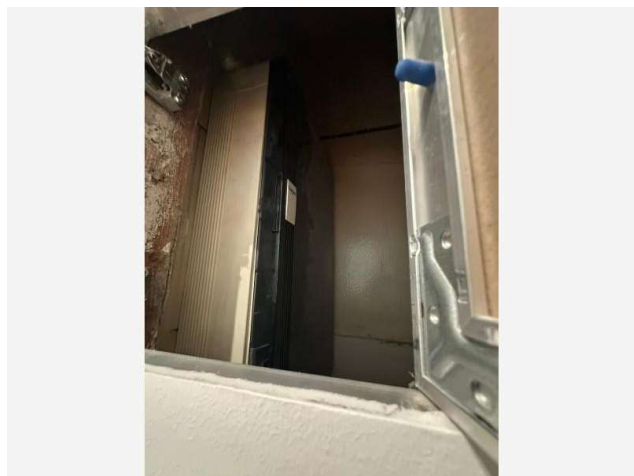
De elektrische installatie werd vernieuwd en is niet asbestverdacht.

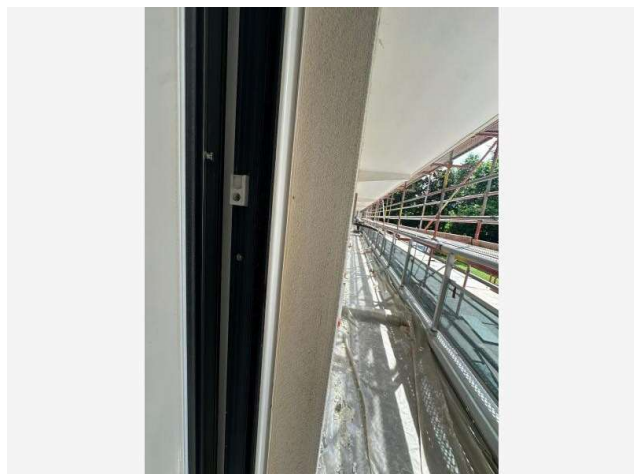
Het buitenschrijnwerk dateert van 2005 en werd afgekit met silicone. Dit is niet asbestverdacht. De silicone is ondertussen niet meer zichtbaar omdat de gevel net geïsoleerd werd en tot tegen het buitenschrijnwerk afgewerkt is met crepi.

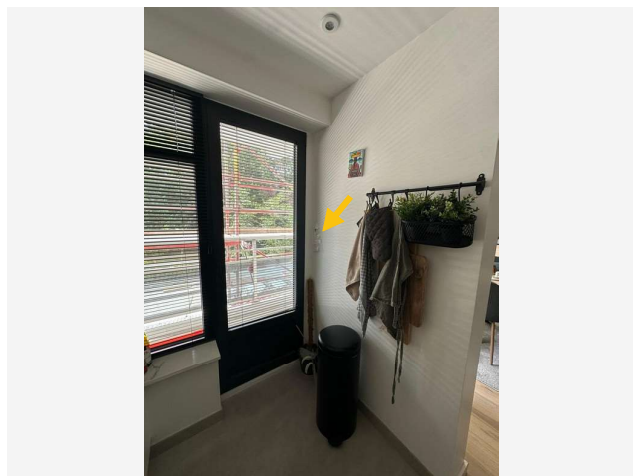
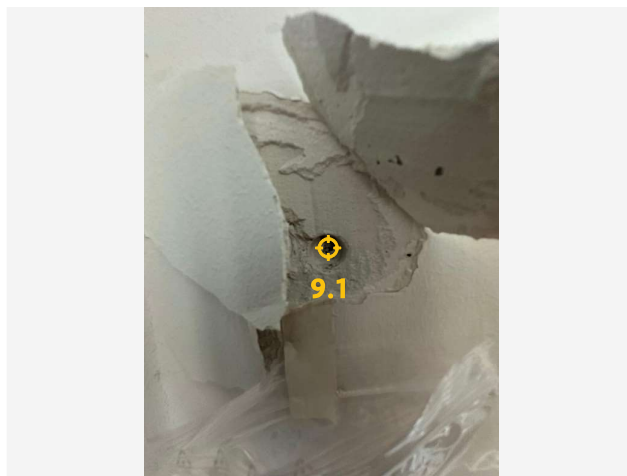
## Fiche 9: Pleisterwerk muren

Geen asbest

| # | Type | Referentie | Resultaat |
|---|---|---|---|
| 9.1 | Mengmonster | DE ROEST 1 | Geen asbest |

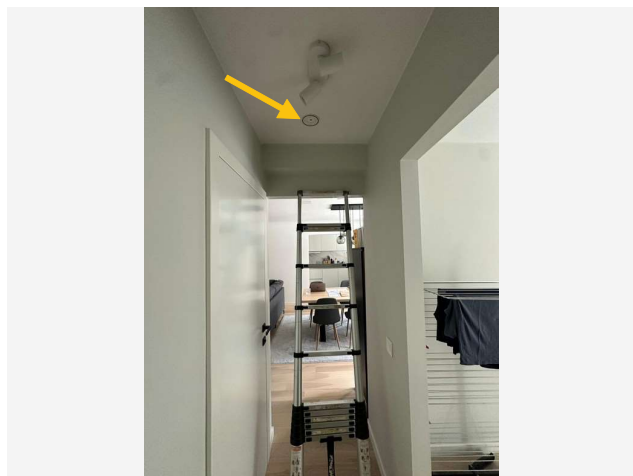
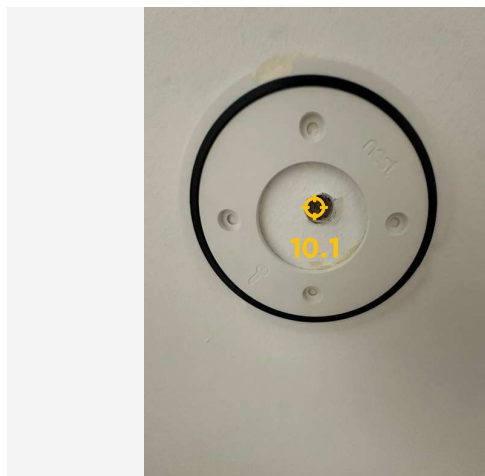
## Fiche 10: Pleisterwerk plafonds

Geen asbest

| # | Type | Referentie | Resultaat |
|---|---|---|---|
| 10.1 | Puntmonster | DE ROEST 2 | Geen asbest |
