# Asbestinventarisatattest

Hoge-Aardstraat 75, 2610 Antwerpen

Attestnummer : 20250108-000371.000

**Niet-asbestveilig**

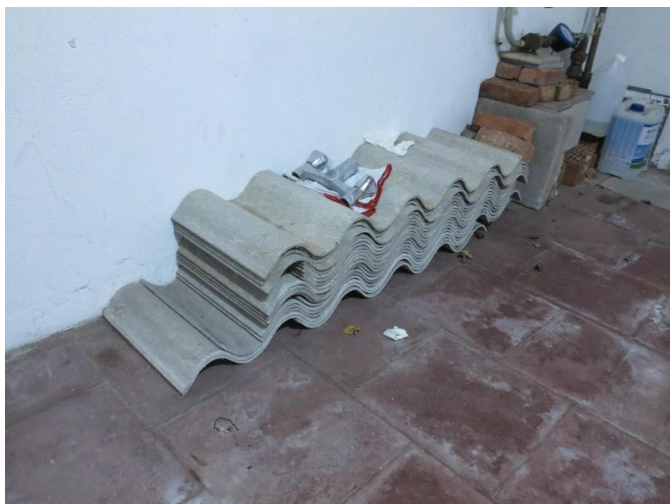
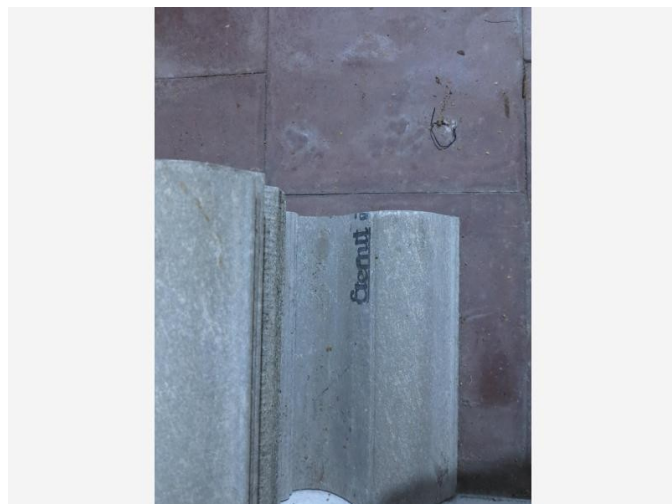
| Fiche 1: Golfplaten..... | 15 |

**Dringend verwijderen**

| Beschrijving | Golfplaten |
| Type afvalstof | Betreft stock-voorraad of gedemonteerde asbestmaterialen |
| Aanwezige resten | Enkele gestapelde golfplaten |
| Asbestmaterialen | <ul style="list-style-type: none"><li>Dak- en gevelbekleding - Golfplaat</li></ul> |
| Bindmiddel van asbestmateriaal | Cement |

- Verwijder het asbestafval.

- Eenvoudige handelingen: mag via doe-het-zelf of door werknemer(s) met opleidingsattest eenvoudige handelingen  
De golfplaten kunnen doe-het-zelf verwijderd worden en in het recyclagepark afgegeven worden.

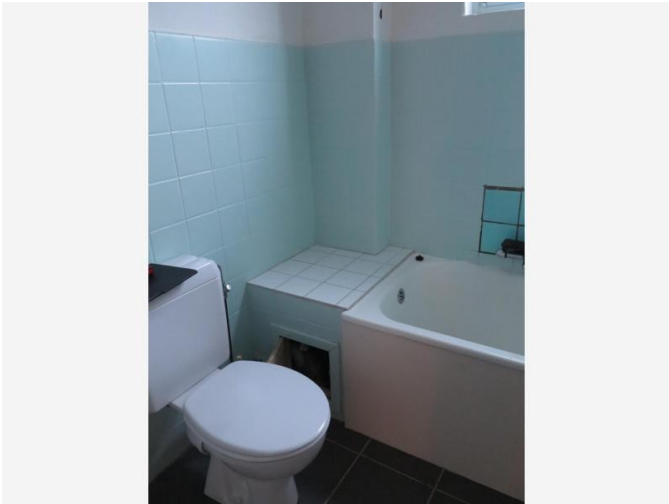
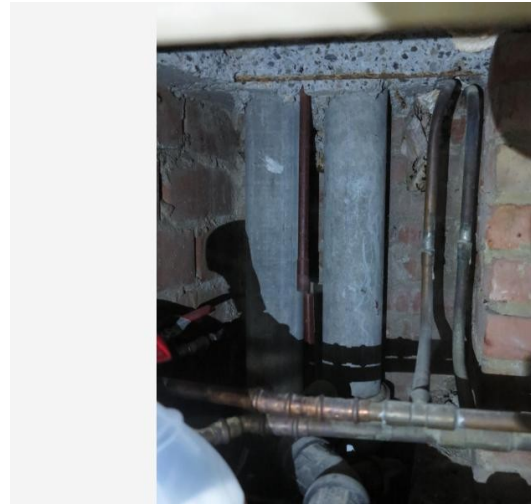
| Fiche 2: Afvoerbuizen..... | 17 |

Zorgvuldig beheren

| Eindbeoordeling materiaalrisico | Zeer laag materiaalrisico en/of zeer lage kans op vezelvrijgave |

| Asbestsoort (vezeltype) | Crocidoliet aanwezig |
| Toestand van het materiaal | Onbeschadigd, niet verweerd |

| Beschrijving | Afvoerbuizen |
| Asbestmateriaal | Hemelwaterafvoerkanaal |

- Zorg voor een veilig beheer. Vermijd het beschadigen van het asbestmateriaal. Controleer de toestand jaarlijks op wijzigingen.

- Eenvoudige handelingen: mag via doe-het-zelf of door werknemer(s) met opleidingsattest eenvoudige handelingen  
De buizen kunnen uitgebroken worden door het omliggende materiaal te verwijderen.

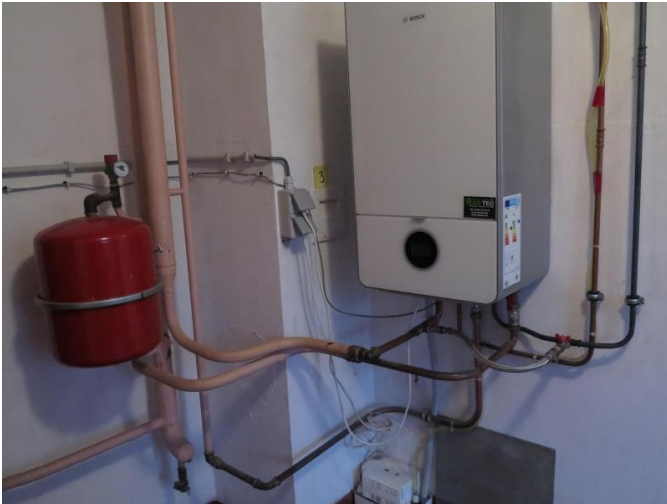
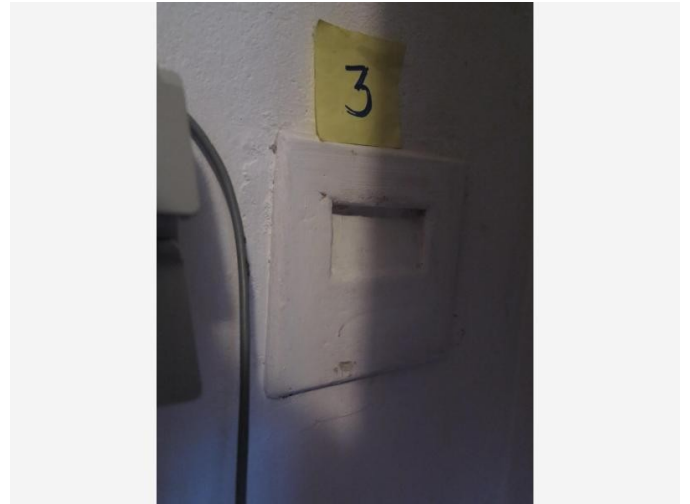
| Fiche 3: Klep in CV-lokaal..... | 20 |

Zorgvuldig beheren

| Eindbeoordeling materiaalisico | Laag materiaalisico en/of verlaagde kans op vezelvrijgave |

| Asbestsoort (vezeltype) | Alleen chrysotiel |
| Toestand van het materiaal | Licht beschadigd, licht verweerd. Intact calciumsilicaatmateriaal of categorie III 'gebondenheid' |

| # | Type | Referentie | Resultaat |
|---|---|---|---|
| 3.1 | Puntmonster | 3 | Chrysotiel |

| Beschrijving | Klep in CV-lokaal |

- Zorg voor een veilig beheer. Vermijd het beschadigen van het asbestmateriaal. Controleer de toestand jaarlijks op wijzigingen.
- Verwijder dit asbestmateriaal zo snel mogelijk. Volg de toestand goed op.

- Eenvoudige handelingen: mag via doe-het-zelf of door werknemer(s) met opleidingsattest eenvoudige handelingen  
De klep kan zonder ernstige beschadigingen verwijderd worden. Vermits het een hechtgebonden toepassing is, wordt dit aanvaard in het recyclagepark

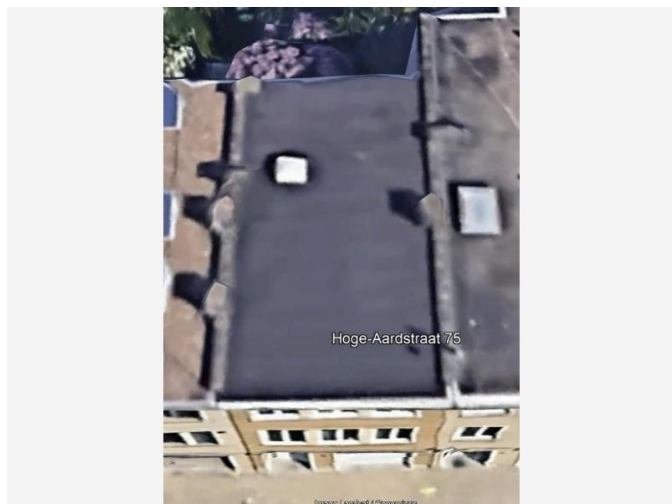
| Fiche 4: Roofing..... | 24 |

**Reden:** Het te onderzoeken materiaal situeert zich hoger dan 3,50 m te rekenen vanaf een veilige ondergrond

**Uitleg van de asbestdeskundige:** Het platte dak is niet toegankelijk

| (Asbest)materiaal | Dak- en gevelbekleding - Roofing |
| Karakterisatie | Asbest (verdacht) |

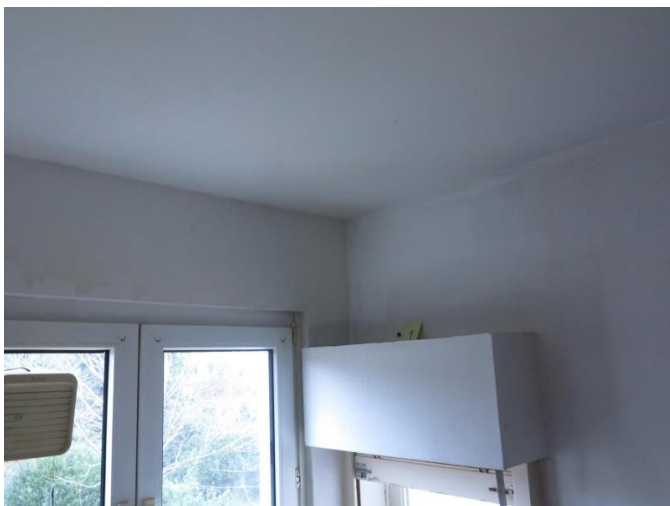
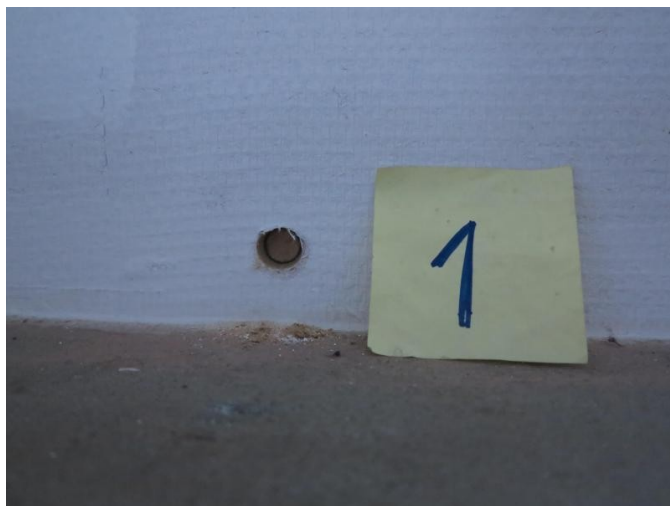
## Fiche 5: Muren

Geen asbest

| # | Type | Referentie | Resultaat |
|---|---|---|---|
| 5.1 | Mengmonster | 1 | Geen asbest |

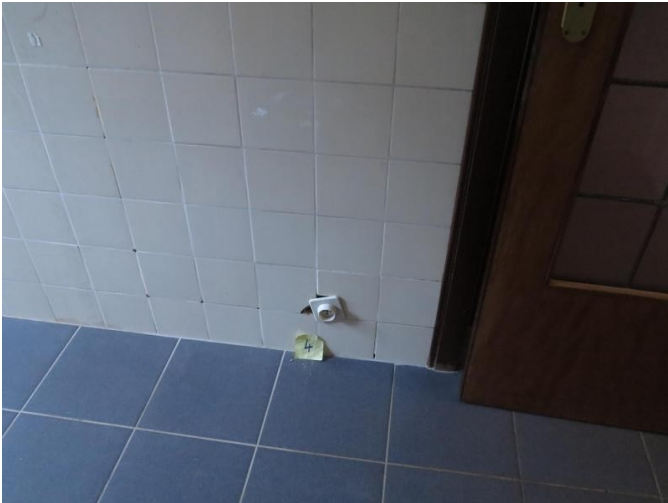
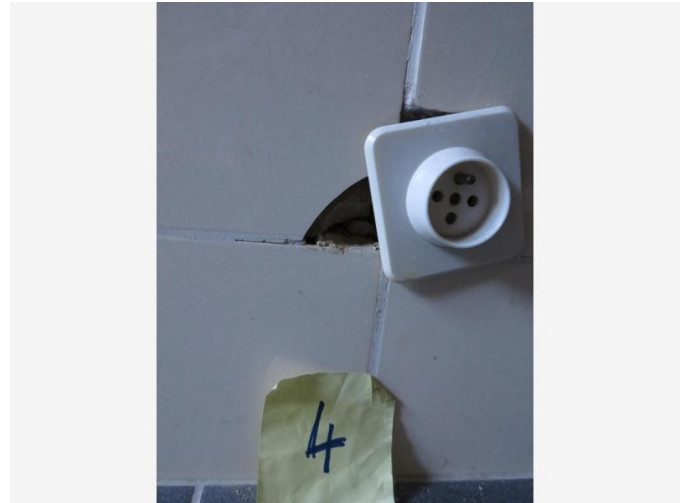
## Fiche 6: Tegellijm faiencetegels

Geen asbest

| # | Type | Referentie | Resultaat |
|---|---|---|---|
| 6.1 | Puntmonster | 4 | Geen asbest |

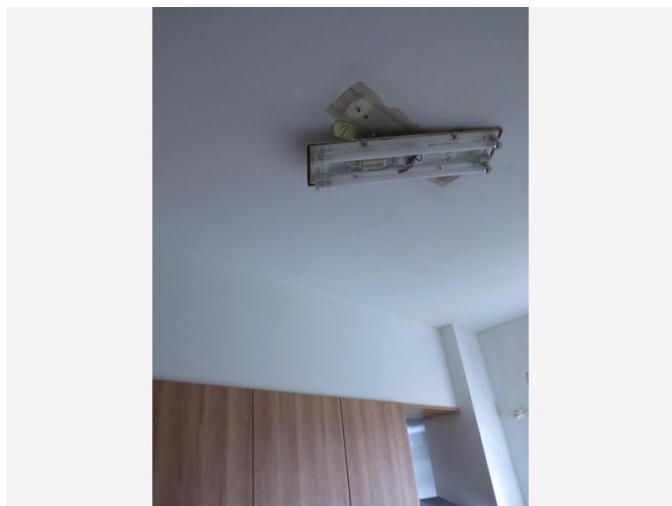
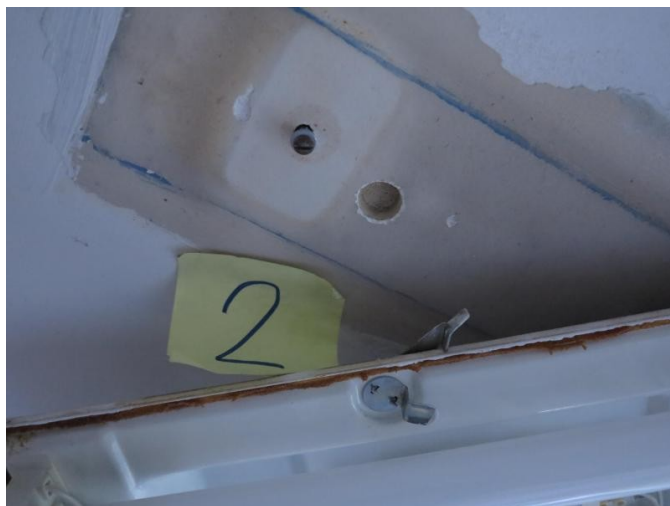
## Fiche 7: Plafonds

Geen asbest

| # | Type | Referentie | Resultaat |
|---|---|---|---|
| 7.1 | Mengmonster | 2 | Geen asbest |
