# Asbestinventarisatattest

Van Lerijslaan 178, 2850 Boom

Attestnummer : 20250424-000502.000

Uitgegeven op : 24.04.2025

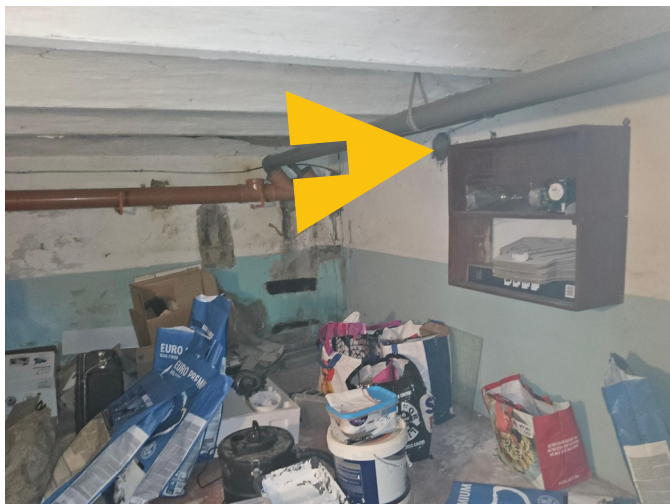
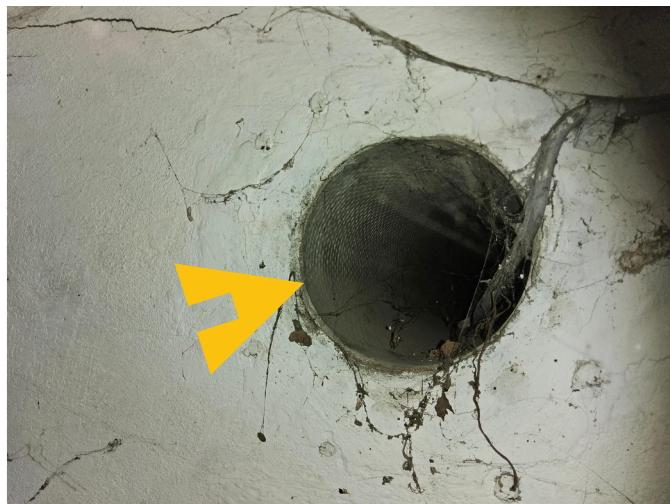
Het asbestmateriaal valt onder de mijlpaal van 2040.

| Eindbeoordeling materiaalrisico | Laag materiaalrisico en/of verlaagde kans op vezelvrijgave |

| Asbestsoort (vezeltype) | Crocidoliet aanwezig |
| Toestand van het materiaal | Onbeschadigd, niet verweerd |

| Beschrijving | Verluchtungskoker kelder |
| Opmerking | Omvang niet vast te stellen binnen het kader van het niet-destructief onderzoek. |

- Zorg voor een veilig beheer. Vermijd het beschadigen van het asbestmateriaal. Controleer de toestand jaarlijks op wijzigingen.

- Eenvoudige handelingen: mag via doe-het-zelf of door werknemer(s) met opleidingsattest eenvoudige handelingen  
Indien het materiaal niet beschadigd geraakt mag dit eventueel door een doe-het-zelver verwijderd worden. Dit is enkel mogelijk mits het nemen van de juiste voorzorgsmaatregelen, het gebruik van de nodige PBM's (een aansluitend stofmasker beschermingsklasse FFP3, een wegwerpoverall (Cat. III, Type 5 en 6) en afspoelbare schoenen) en mits het materiaal goed bevochtigd of gefixeerd wordt tijdens de verwijdering. De doe-het-zelver dient de koker met handgereedschap los te kappen. Het afval dient hermetisch afgesloten en dubbel verpakt afgevoerd te worden naar een recyclagepark of kan opgehaald worden door een geregistreerde asbestinzamelaar.

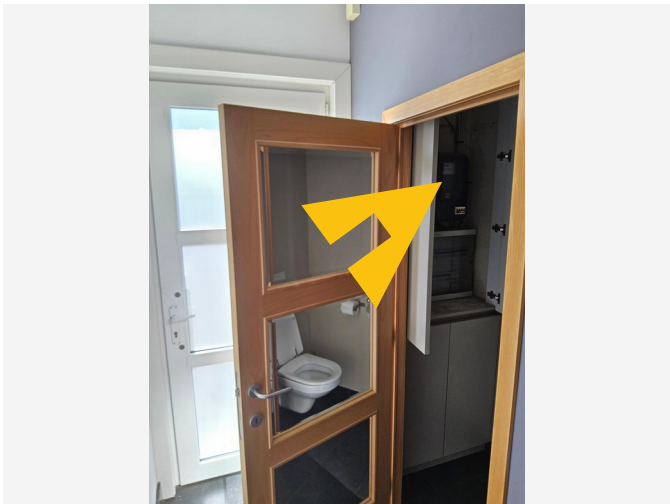
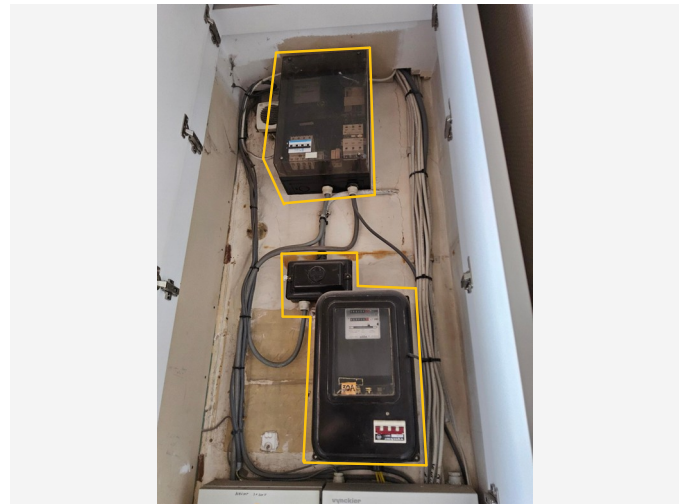
Het asbestmateriaal valt onder de mijlpaal van 2040.

| Eindbeoordeling materiaalrisico | Laag materiaalrisico en/of verlaagde kans op vezelvrijgave |

| Asbestsoort (vezeltype) | Crocidoliet aanwezig |
| Toestand van het materiaal | Onbeschadigd, niet verweerd |

| Beschrijving | Bakeliet tellerkasten toilet |

- Zorg voor een veilig beheer. Vermijd het beschadigen van het asbestmateriaal. Controleer de toestand jaarlijks op wijzigingen.

- Eenvoudige handelingen: mag via doe-het-zelf of door werknemer(s) met opleidingsattest eenvoudige handelingen  
Opgelet: De meterkast is eigendom van de netbeheerder en mag niet door de eigenaar van de woning worden verwijderd. Vervanging zal op termijn worden uitgevoerd door daartoe bevoegd en opgeleid personeel van de netbeheerder.

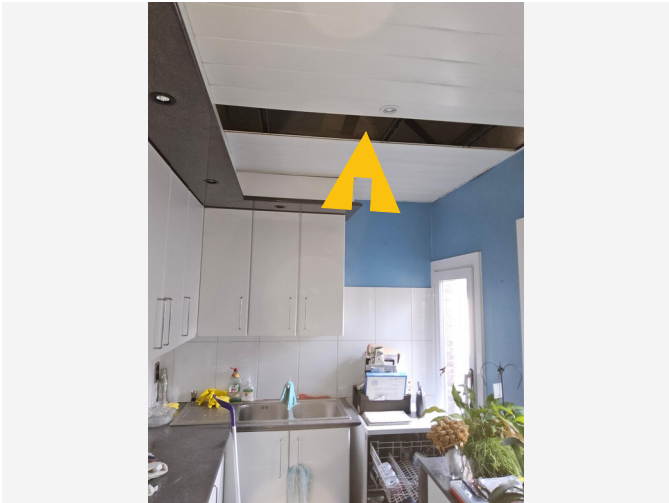
**Reden:** Geen volledige inspectie mogelijk

**Uitleg van de asbestdeskundige:** Slechts een kleine opening in dit valse plafond waardoor slechts een beperkte inspectie van de bovenliggende ruimte mogelijk is.

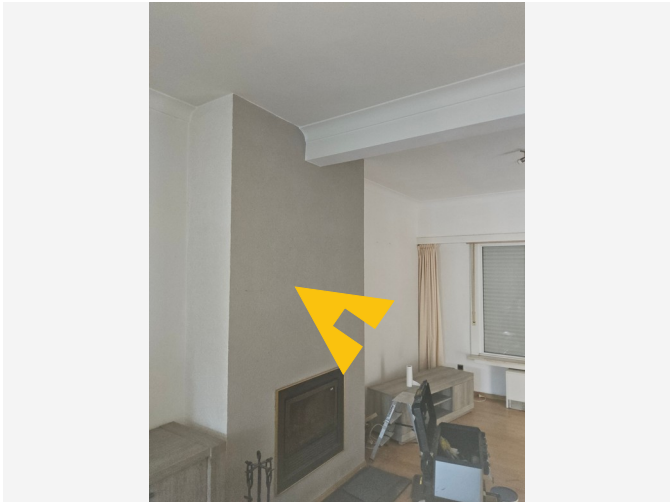
## Fiche 4: Rookgaskanalen en (technische) schachten woning

**Reden:** Het onderzoek kan niet uitgevoerd worden binnen de bepalingen van de Welzijnswet

**Uitleg van de asbestdeskundige:** Alle schoorstenen en (technische) schachten in deze constructie zijn niet inspecteerbaar binnen het kader van het niet-destructief onderzoek aangezien er geen toegang tot deze ruimtes mogelijk is.

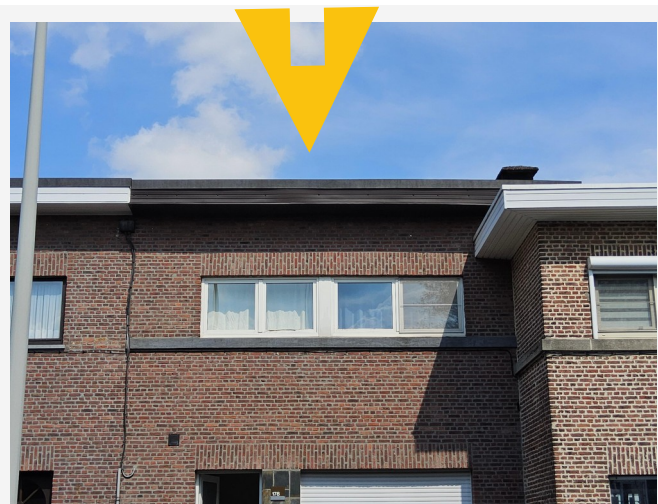
**Reden:** Het te onderzoeken materiaal situeert zich hoger dan 3,50 m te rekenen vanaf een veilige ondergrond

**Uitleg van de asbestdeskundige:** Hoogte circa 7 meter. Geen veilige toegang tot het dak mogelijk. Er werd geen inspectie van dit dak uitgevoerd.

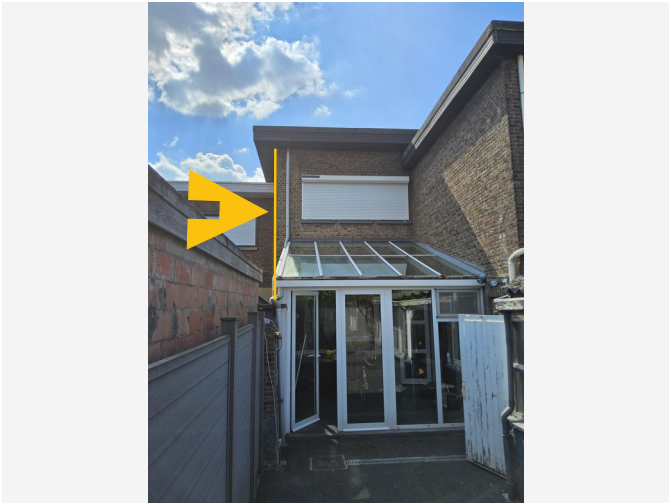
**Reden:** Geen inspectie mogelijk

**Uitleg van de asbestdeskundige:** Geen inspectie van deze zijgevel mogelijk van op dit perceel.

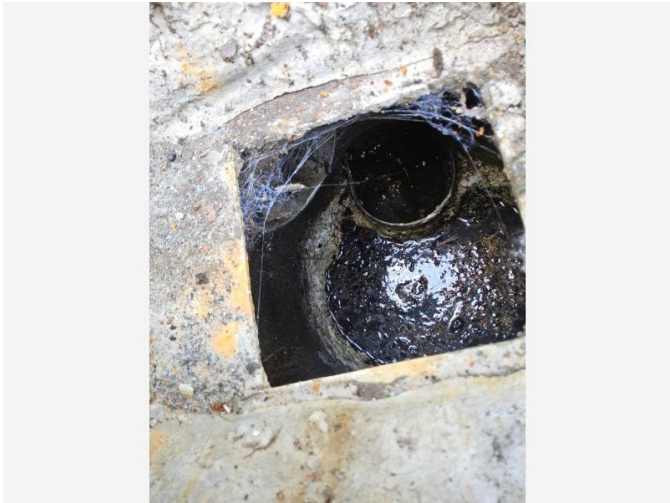
Vervaardigd uit PVC. Geen asbestverdachte afvoerleidingen aangetroffen.

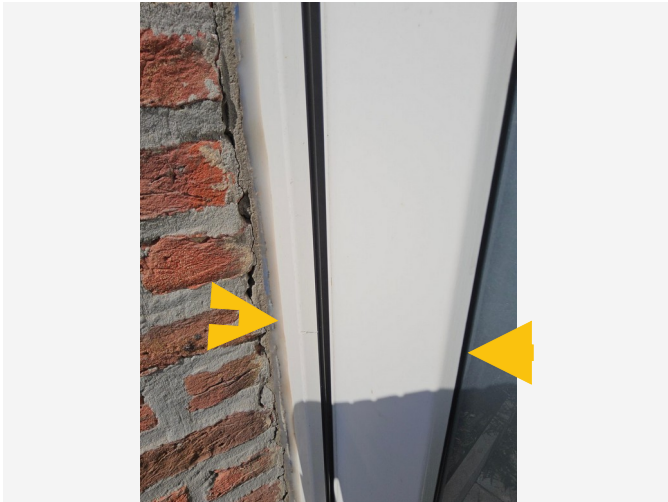
## Fiche 8: Mastiek schrijnwerk en tussen schrijnwerk-en metselwerk woning

Soepele silicone, geen asbestverdachte mastieken aangetroffen.

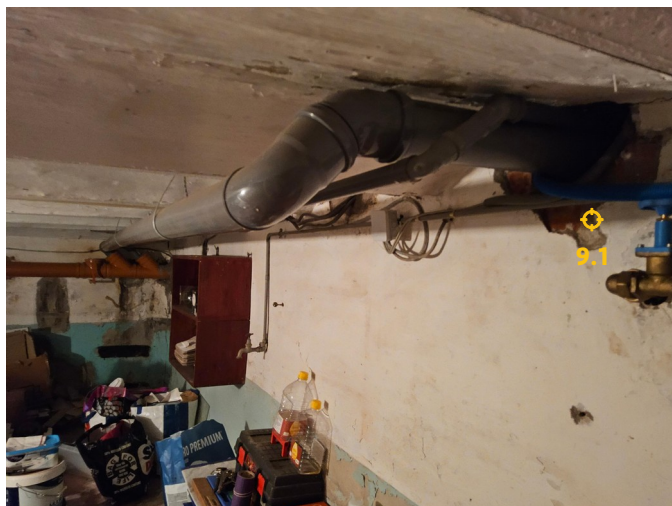
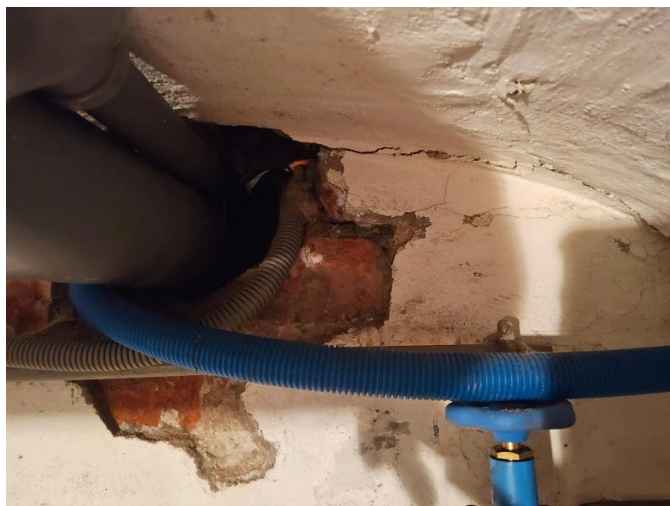
## Fiche 9: Cementering binnenwanden kelder

Geen asbest

| # | Type | Referentie | Resultaat |
|---|---|---|---|
| 9.1 | Mengmonster | 1.2 | Geen asbest |

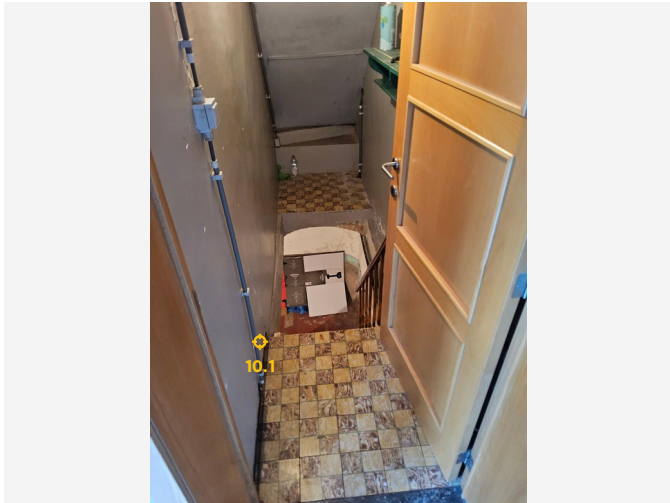
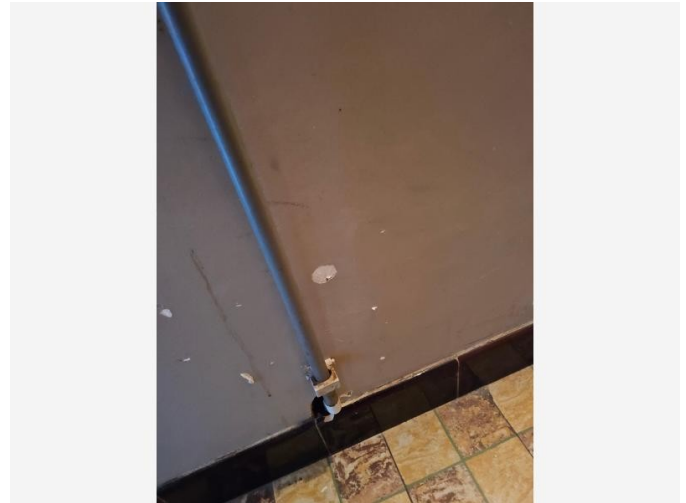
Geen asbest

| # | Type | Referentie | Resultaat |
|---|---|---|---|
| 10.1 | Mengmonster | 1.1 | Geen asbest |

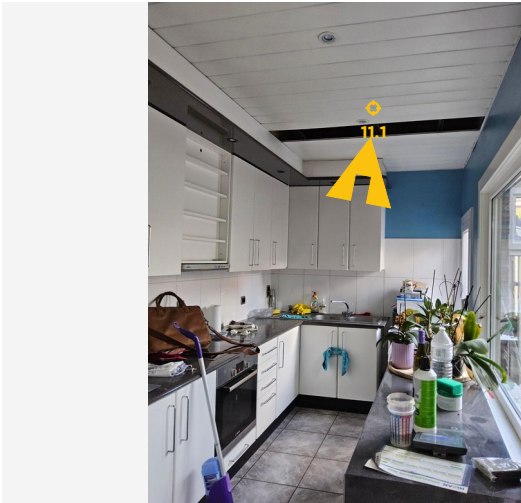
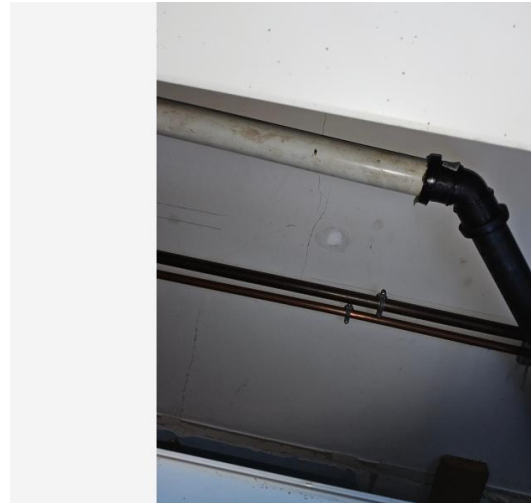
## Fiche 11: Pleisterwerk plafonds woning

Geen asbest

| # | Type | Referentie | Resultaat |
|---|---|---|---|
| 11.1 | Mengmonster | 2.1 | Geen asbest |

| Opmerking | Geen pleisterwerk in een stookplaats. Alle andere plafonds werden afgewerkt met niet-asbestverdachte gipskartonplaten. |

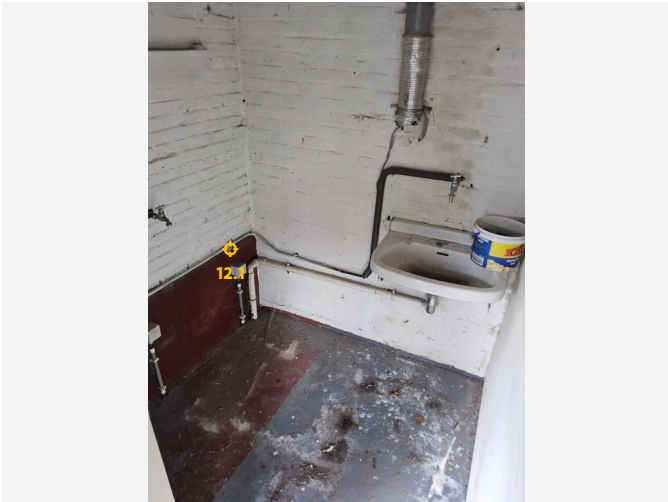
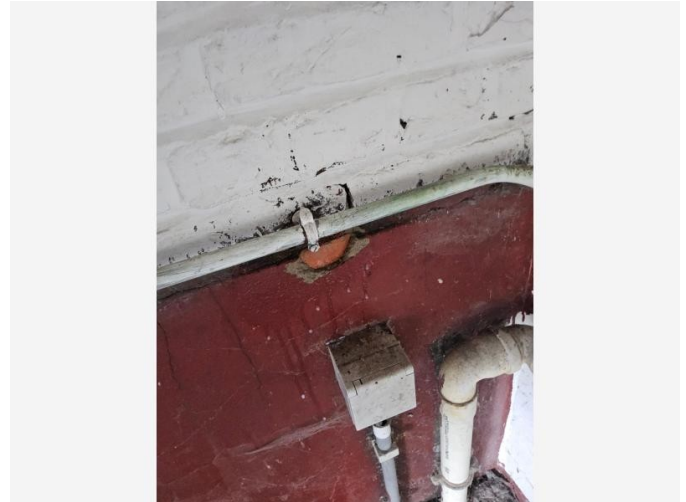
## Fiche 12: Cementering oorspronkelijke buitengevels woning

Geen asbest

| # | Type | Referentie | Resultaat |
|---|---|---|---|
| 12.1 | Mengmonster | 1.4 | Geen asbest |

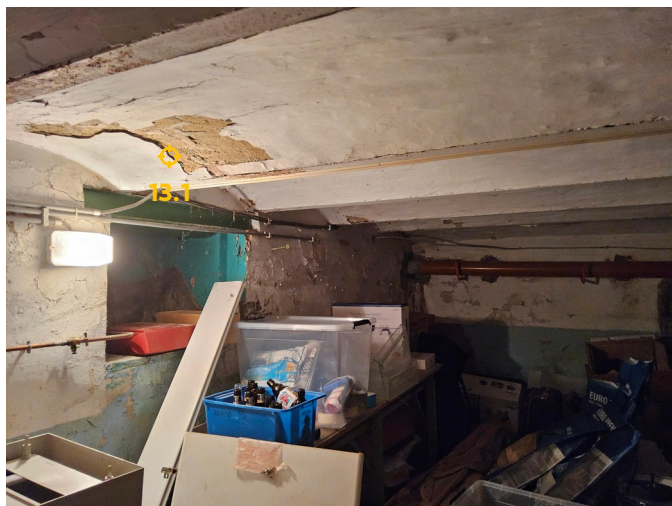
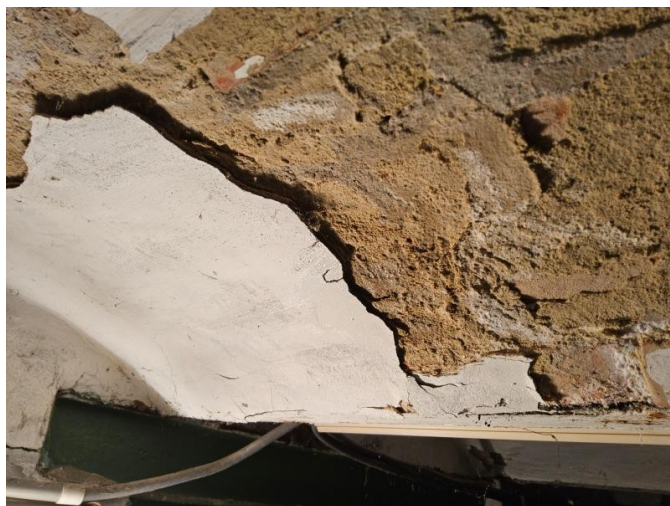
## Fiche 13: Pleisterwerk plafond kelder

Geen asbest
