# Asbestinventarisatetest

Fruithoflaan 28/501, 2600 Antwerpen

Attestnummer : 20250716-000112.000

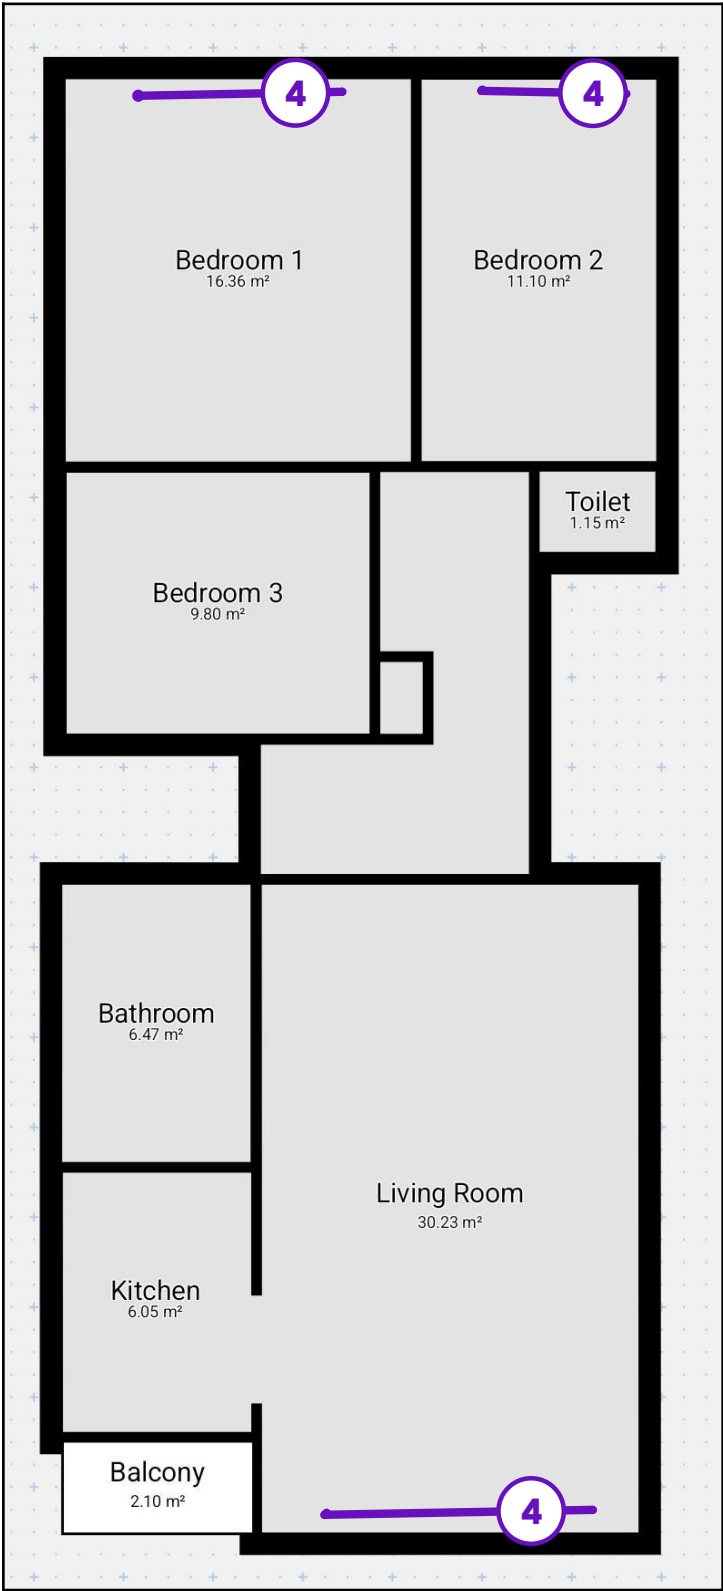
# Plan 1.1: Appartement 501

| 4. Kolomradiatoren appartement | Advies | - |

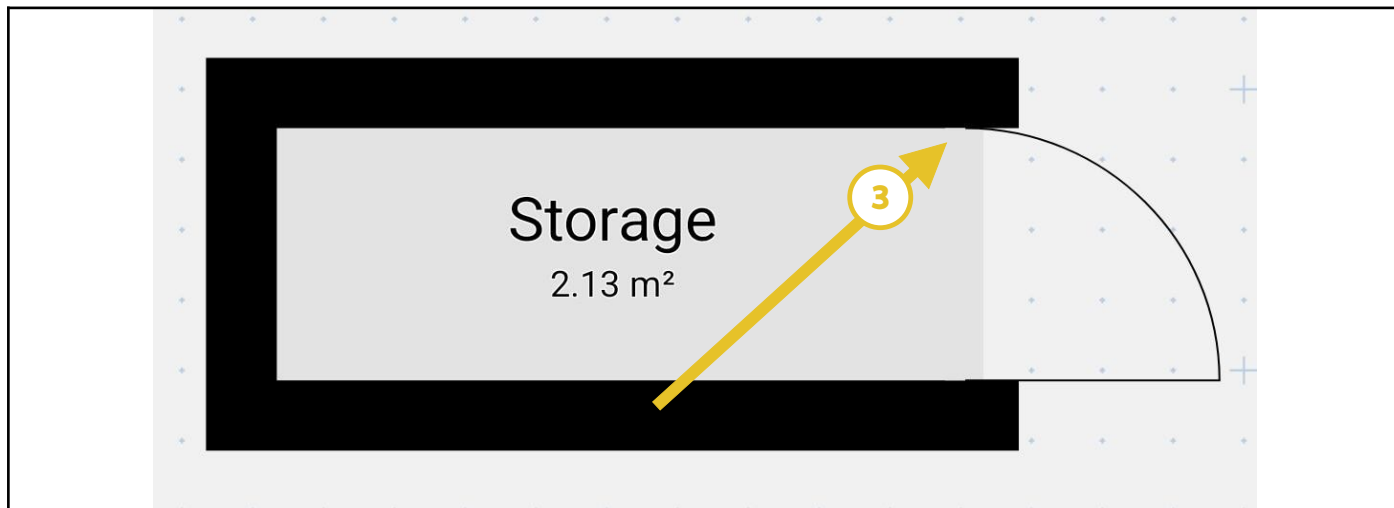
## Plan 1.4: Kelderberging 13

| Beschrijving | Type | Actie |
|---|---|---|
| 3. Bakeliet elektrische installaties kelderberging | Asbestmateriaal | Zorgvuldig beheren |

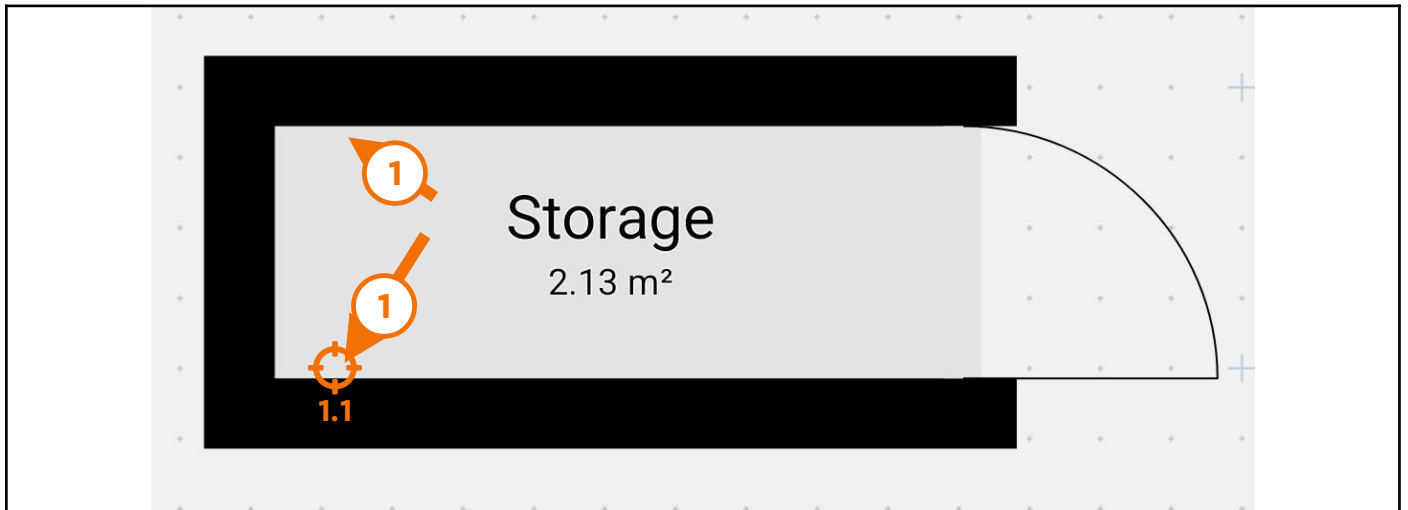
## Plan 1.5: Kelderberging 13

| Beschrijving | Type | Actie |
|---|---|---|
| 1. Doorvoerleidingen kelderberging | Asbestmateriaal | Verwijderen |
| 1.1 Code: 4.1 | Puntmonster | - |

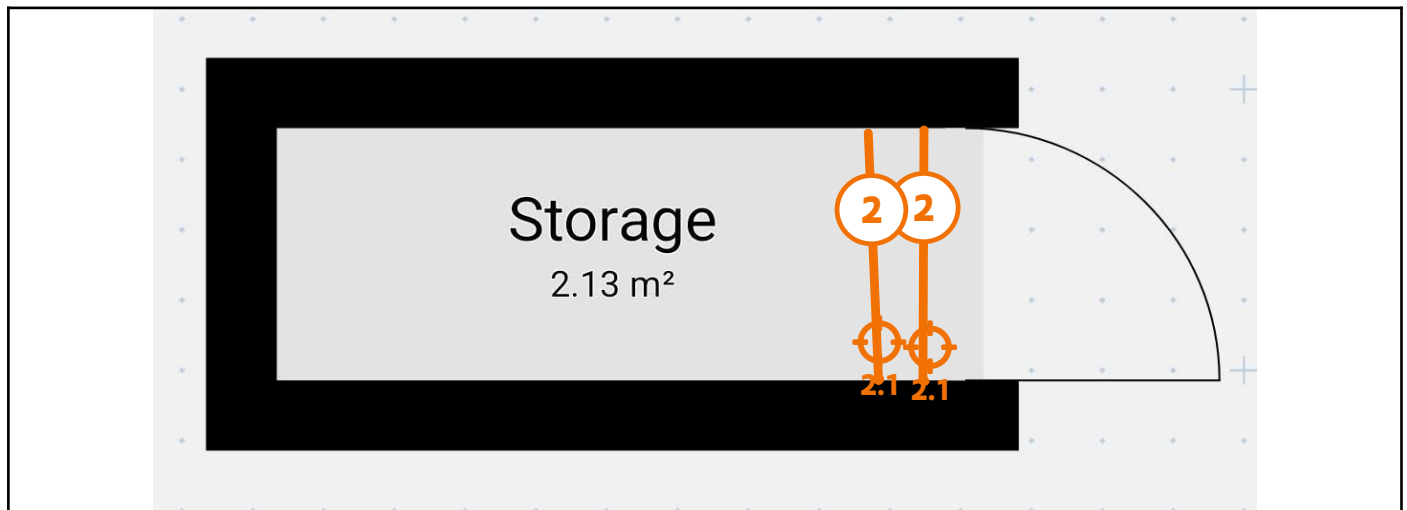
## Plan 1.6: Kelderberging 13

| Beschrijving | Type | Actie |
|---|---|---|
| 2. Leidingisolatie kelderberging | Asbestmateriaal | Verwijderen |
| 2.1 Code: 3.1 | Mengmonster | - |

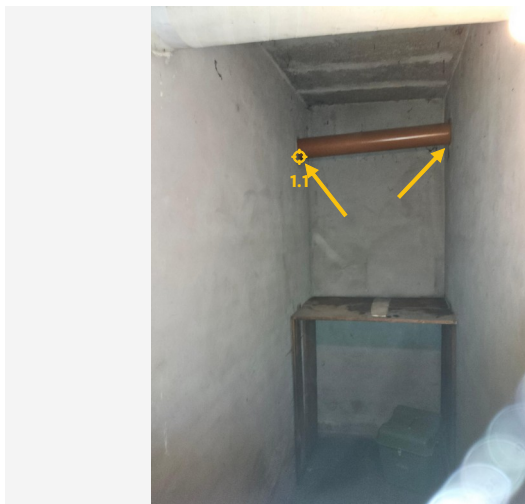
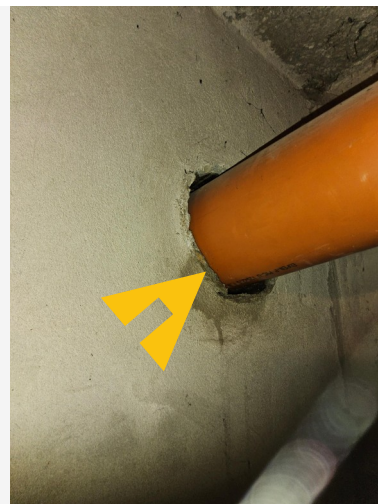
Overzichtsfoto

Detailfoto

| Eindbeoordeling materiaalrisico | Verhoogd materiaalrisico en/of verhoogde kans op vezelvrijgave |

| Asbestsoort (vezeltype) | Crocidoliet aanwezig |
| Asbestconcentratie | Laag (< 50%) |
| Toestand van het materiaal | Licht beschadigd, licht verweerd. Intact calciumsilicaatmateriaal of categorie III 'gebondenheid' |

| # | Type | Referentie | Resultaat |
|---|---|---|---|
| 1.1 | Puntmonster | 4.1 | Crocidoliet, Chrysotiel |

| Beschrijving | Doorvoerleidingen kelderberging |

Het asbestmateriaal valt onder de mijlpaal van 2040.

Verwijderen

- Scherm in afwachting van verwijdering het asbestmateriaal af van luchtstromingen en verstoring: bijvoorbeeld door het te verpakken, te fixeren, af te dekken, signalisatie - afbakening aan te brengen, ...
- Verwijder dit asbestmateriaal zo snel mogelijk. Volg de toestand goed op.

- Eenvoudige handelingen: enkel door erkend asbestverwijderaar  
Aangezien deze asbesthoudende toepassing beschadigd is dient deze door een erkend asbestverwijderaar verwijderd te worden. In binnenruimtes mag een doe-het-zelver of werknemer met opleidingsattest eenvoudige handelingen alleen hechtgebonden asbest verwijderen dat niet beschadigd is. Dat betekent dat het materiaal intact is en er geen vrije asbestvezels zichtbaar zijn.

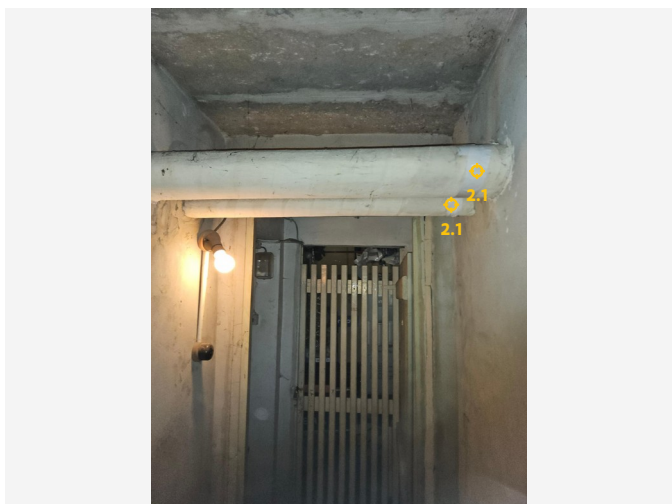
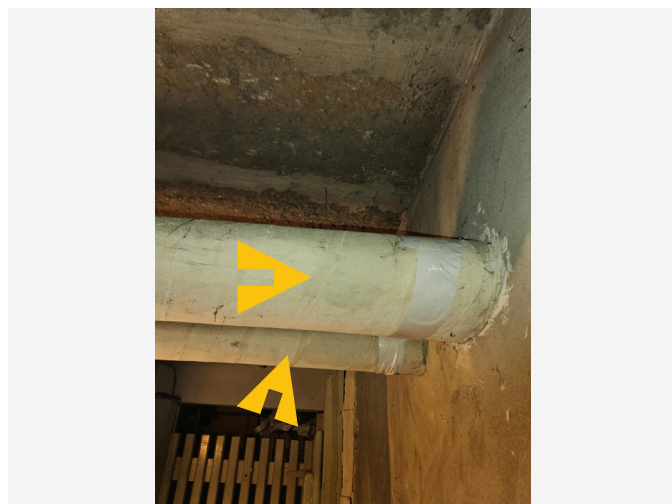
Overzichtsfoto

Detailfoto

| Eindbeoordeling materiaalarisico | Verhoogd materiaalarisico en/of verhoogde kans op vezelvrijgave |

| Gebondenheid | Categorie 2: niet-hechtgebonden met matrix |
| Asbestsoort (vezeltype) | Amfibool aanwezig, uitgezonderd crocidoliet |
| Asbestconcentratie | Hoog ( $\geq 50\%$ ) |
| Toestand van het materiaal | Licht beschadigd, licht verweerd. Intact calciumsilicaatmateriaal of categorie III 'gebondenheid' |

| # | Type | Referentie | Resultaat |
|---|---|---|---|
| 2.1 | Mengmonster | 3.1 | Chrysotiel, Amosiet |

| Beschrijving | Leidingisolatie kelderberging |

Het asbestmateriaal valt onder de mijlpaal van 2034.

Verwijderen

- Verwijder dit asbestmateriaal zo snel mogelijk. Volg de toestand goed op.

- Hermetische zone (erkend asbestverwijderaar)  
Gezien de onvermijdelijke vrijgave van asbestdeeltjes dient deze toepassing in hermetische zone verwijderd te worden.

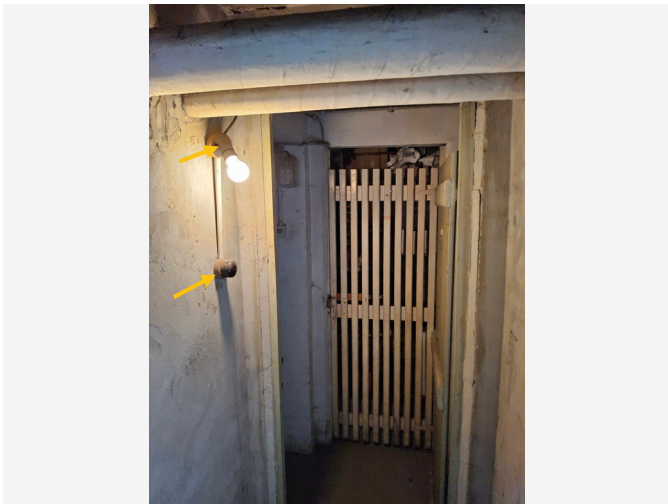
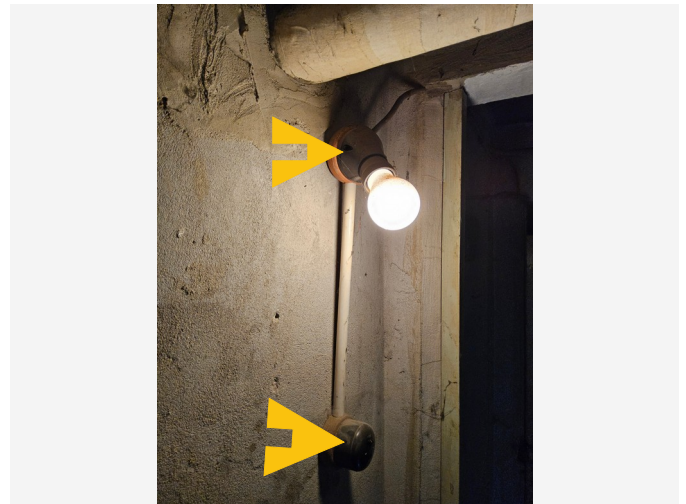
Overzichtsfoto

Detailfoto

| Eindbeoordeling materiaalrisico | Laag materiaalrisico en/of verlaagde kans op vezelvrijgave |

| Asbestsoort (vezeltype) | Crocidoliet aanwezig |
| Toestand van het materiaal | Onbeschadigd, niet verweerd |

| Beschrijving | Bakeliet elektrische installaties kelderberging |

Het asbestmateriaal valt onder de mijlpaal van 2040.

Zorgvuldig beheren

- Zorg voor een veilig beheer. Vermijd het beschadigen van het asbestmateriaal. Controleer de toestand jaarlijks op wijzigingen.
- Voer bijkomende staalname(s) uit.

- Eenvoudige handelingen: mag via doe-het-zelf of door werknemer(s) met opleidingsattest eenvoudige handelingen  
Indien het materiaal niet beschadigd geraakt en men stofvorming vermijdt mag dit eventueel door een doe-het-zelf of werknemer(s) met opleidingsattest eenvoudige handelingen verwijderd worden. Dit is enkel mogelijk mits het nemen van de juiste voorzorgsmaatregelen, het gebruik van de nodige PBM's (een aansluitend stofmasker beschermingsklasse FFP3, wegwerphandschoenen, een wegwerpoverall (Cat. III, Type 5 en 6) en afspoelbare schoenen). Verwijder de bakeliet toepassingen voorzichtig met handgereedschap (voorzichtig losschroeven). De asbesthoudende toepassing mag in geen geval met machinaal gereedschap verwijderd worden om het risico op vrijgave van asbestdeeltjes zo veel als mogelijk in te perken. Het afval dient hermetisch afgesloten en dubbel verpakt afgevoerd te worden naar een recyclagepark of kan opgehaald worden door een geregistreerde asbestinzamelaar. Bij verwijdering door een aannemer of erkend asbestverwijderaar staat die zelf in voor het correct afvoeren van het asbestafval.

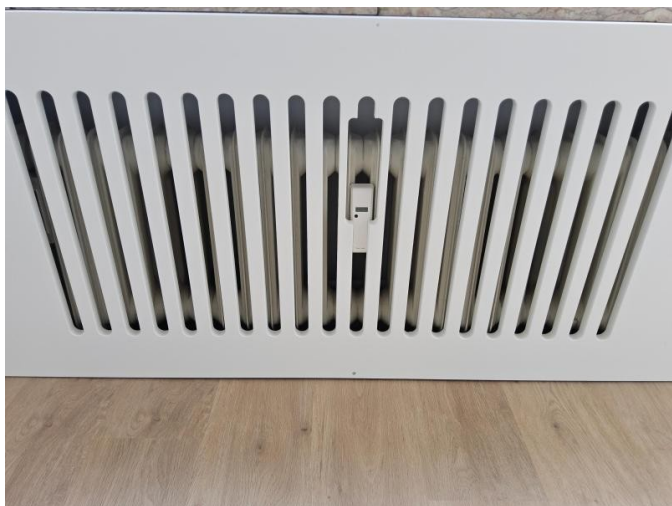
Vrije foto

De pakkingen en dichtingen in deze radiatoren kunnen asbest bevatten. Dit kan niet met zekerheid worden vastgesteld binnen het kader van het niet-destructief onderzoek.

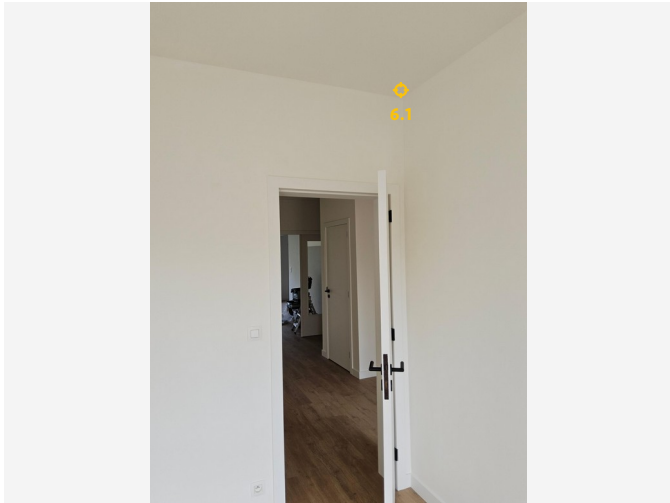
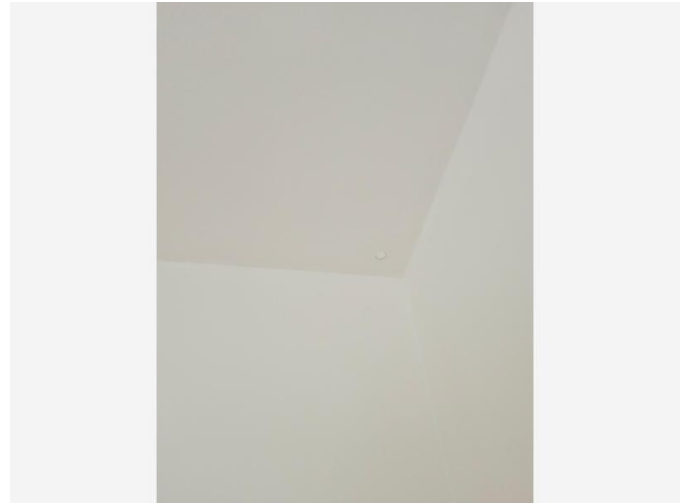
## Fiche 6: Pleisterwerk plafonds appartement

Overzichtsfoto

Detailfoto

Geen asbest

| # | Type | Referentie | Resultaat |
|---|---|---|---|
| 6.1 | Mengmonster | 2.1 | Geen asbest |

| Beschrijving | Pleisterwerk plafonds appartement |

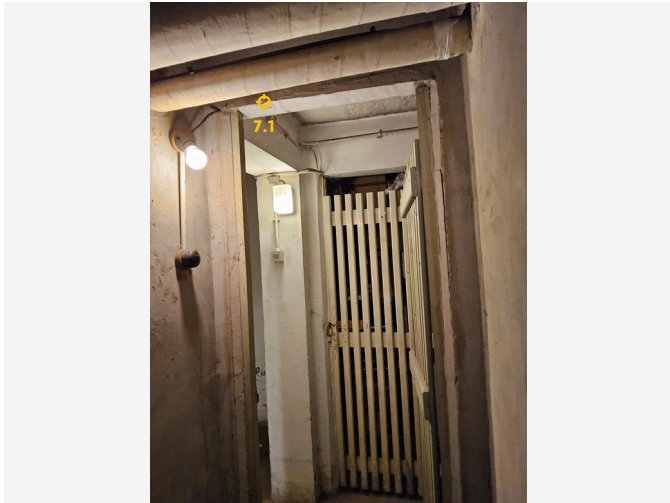
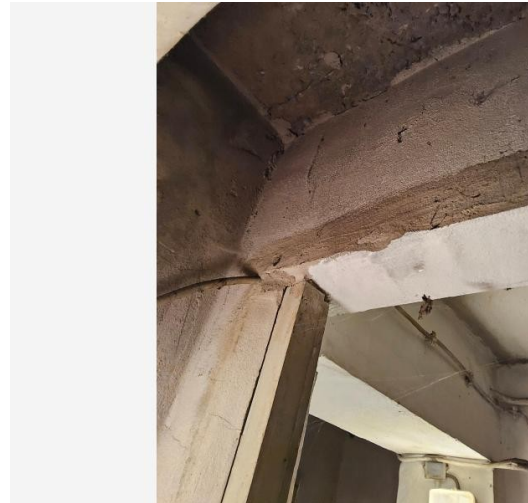
Overzichtsfoto

Detailfoto

Geen asbest

| # | Type | Referentie | Resultaat |
|---|---|---|---|
| 7.1 | Mengmonster | 1.2 | Geen asbest |

| Beschrijving | Cementering binnenwanden kelderberging |
