# Asbestinventarisatetest

Fruithoflaan 124/0802, 2600 Antwerpen

Attestnummer : **20250608-000053.000**

Uitgegeven op : **08.06.2025**

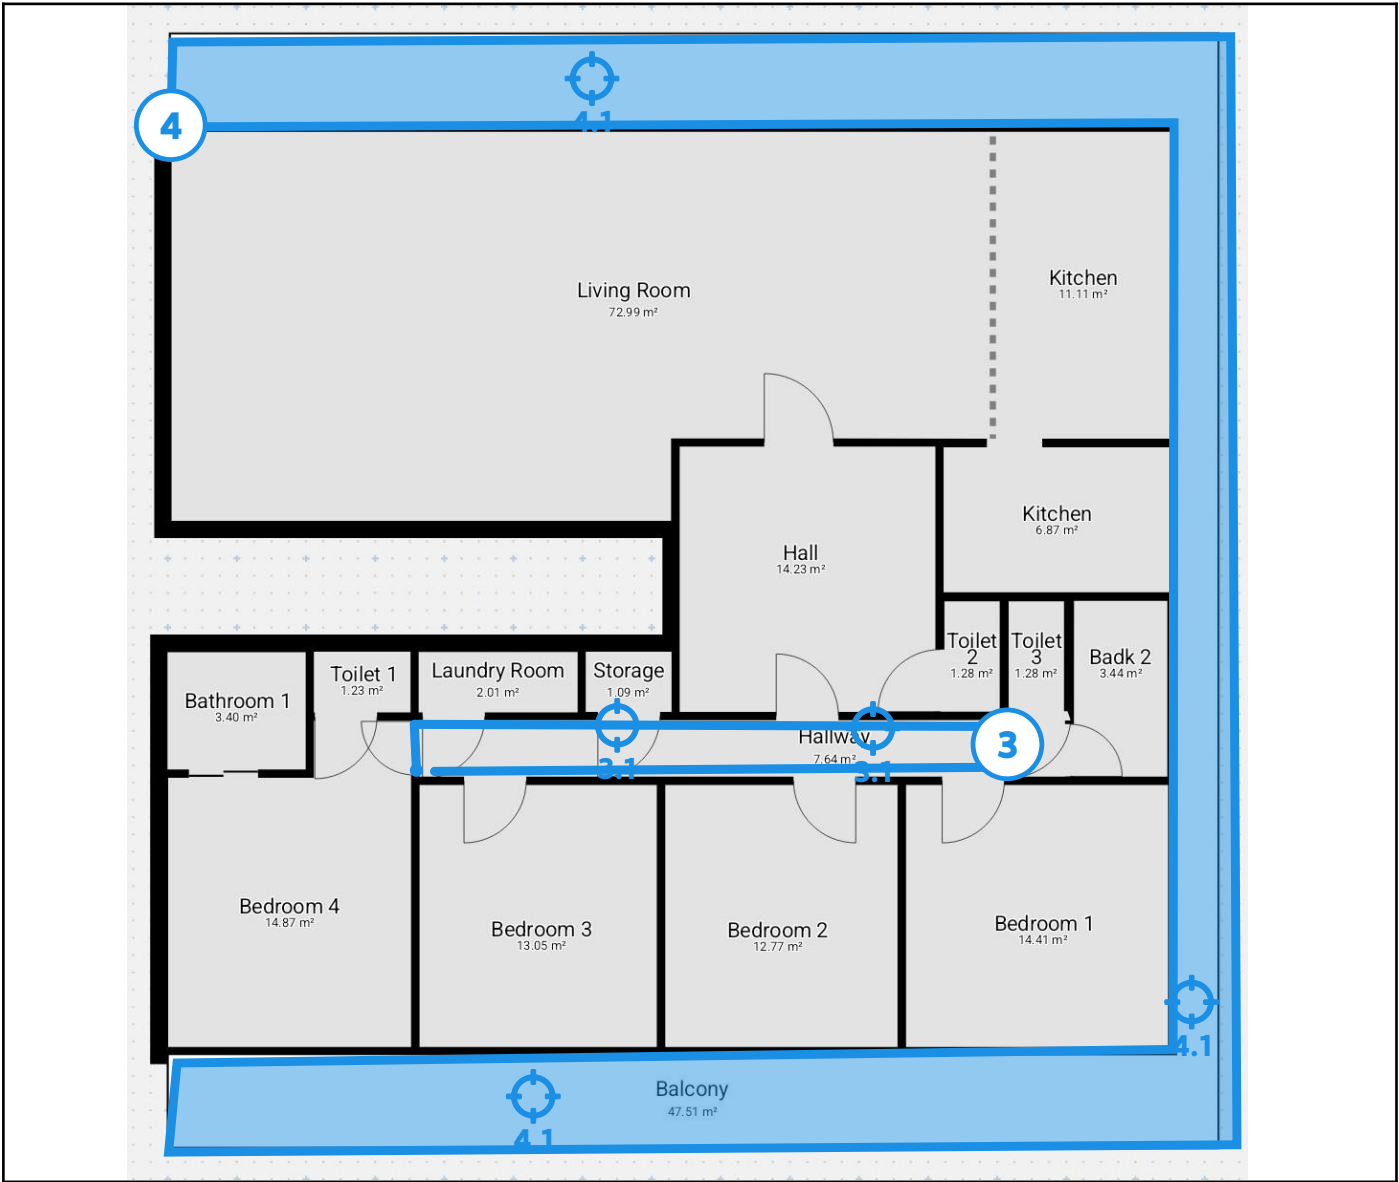
# Plan 1.1: Appartement 0802

| Beschrijving | Type | Actie |
|---|---|---|
| 3. Voegen gipskartonplaten gang appartement | Geen asbest | - |
| 4. Lijm laag vloertegels balkon | Geen asbest | - |

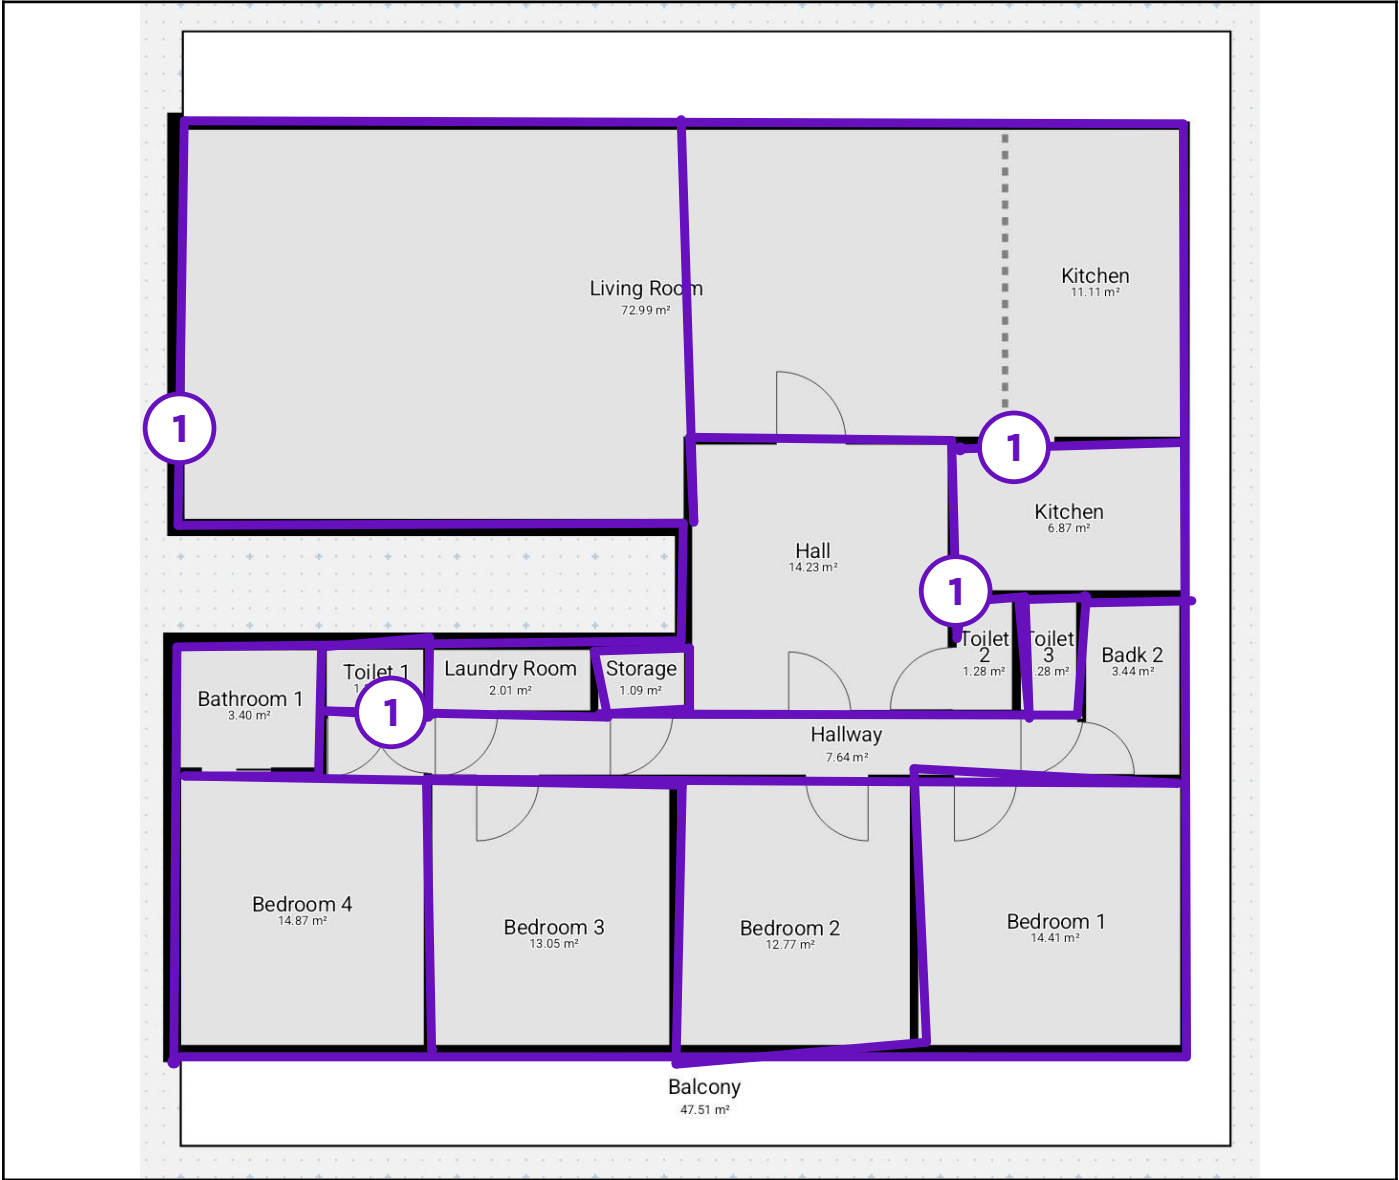
# Plan 1.2: Appartement 0802

| Beschrijving | Type | Actie |
|---|---|---|
| 1. Binnenmuren appartement | Advies | - |

Alle binnenwanden werden vervaardigd uit niet-asbestverdachte gipskartonplaten.

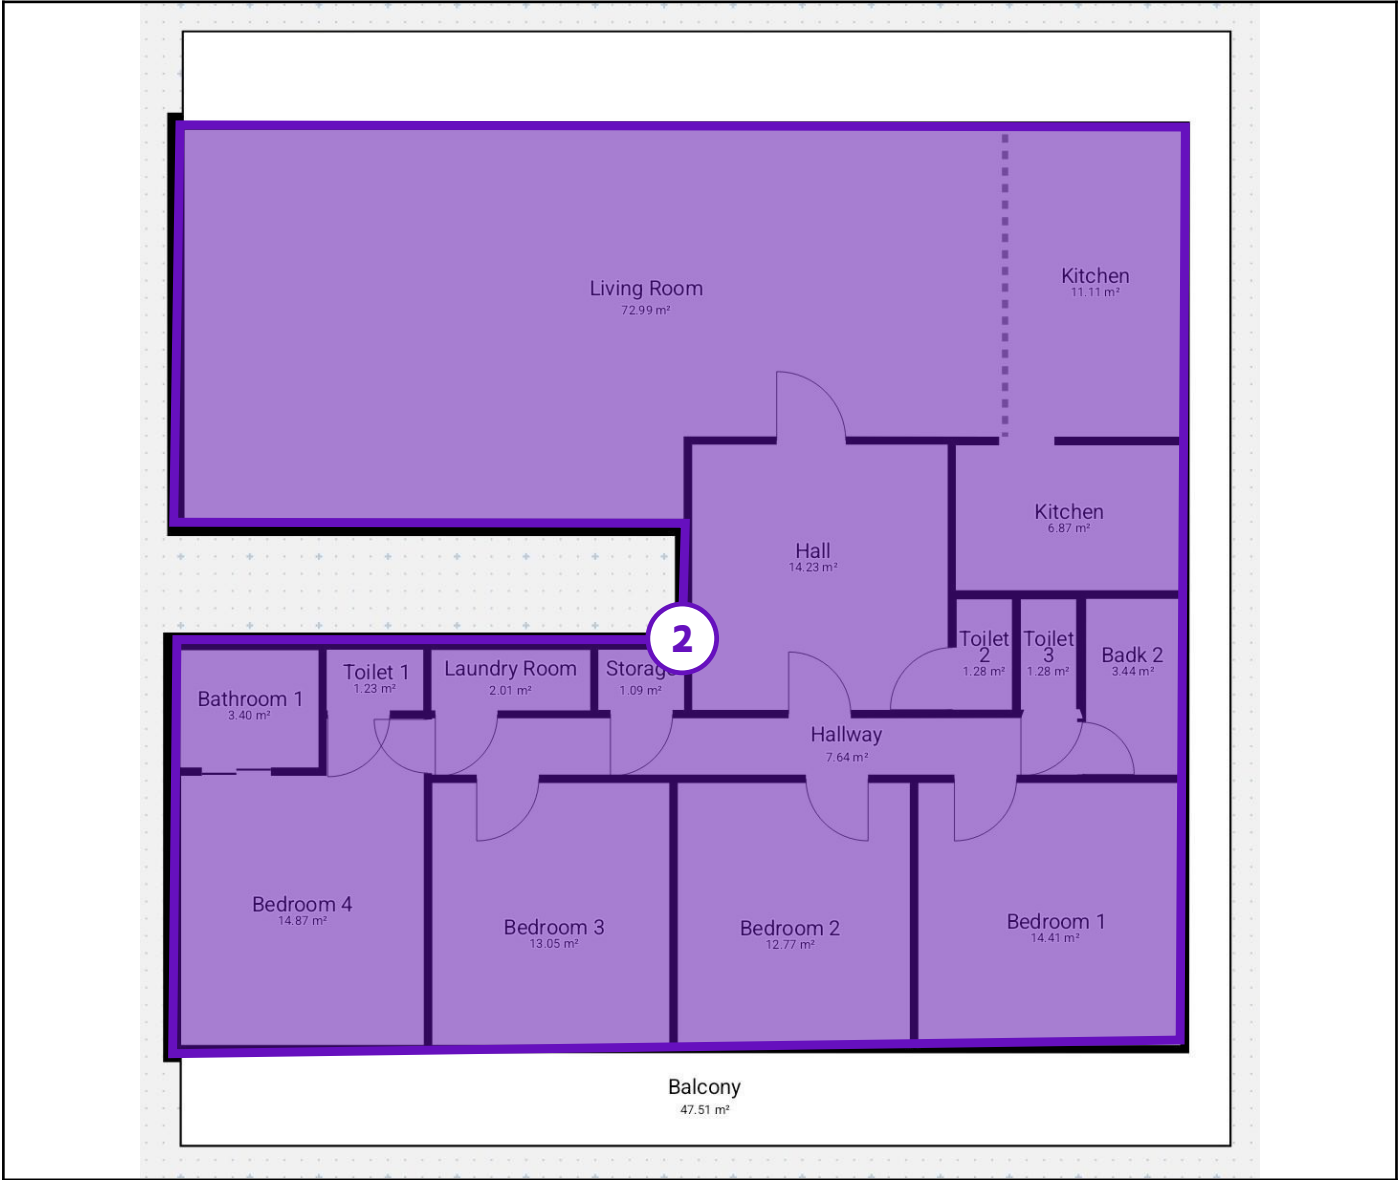
# Plan 1.3: Appartement 0802

| Beschrijving | Type | Actie |
|---|---|---|
| 2. Valse plafonds appartement | Advies | - |

Alle plafonds werden afgewerkt met niet-asbestverdachte gipskartonplaten of kunststof plaatmateriaal.

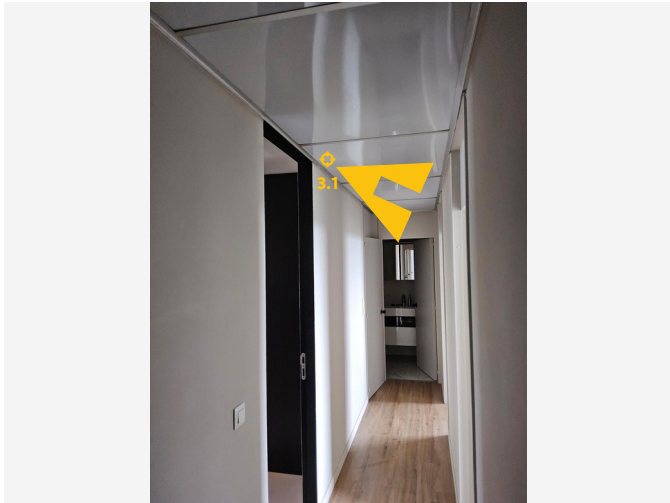
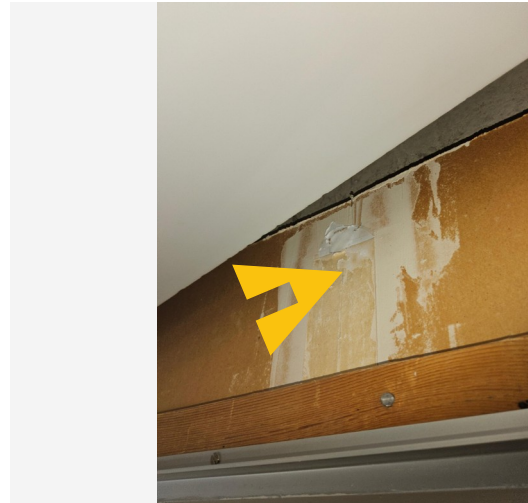
## Fiche 3: Voegen gipskartonplaten gang appartement

Geen asbest

| # | Type | Referentie | Resultaat |
|---|---|---|---|
| 3.1 | Mengmonster | 1.1 | Geen asbest |

| Beschrijving | Voegen gipskartonplaten gang appartement |
| Gebondenheid op basis van bindmiddel | Niet-hechtgebonden |

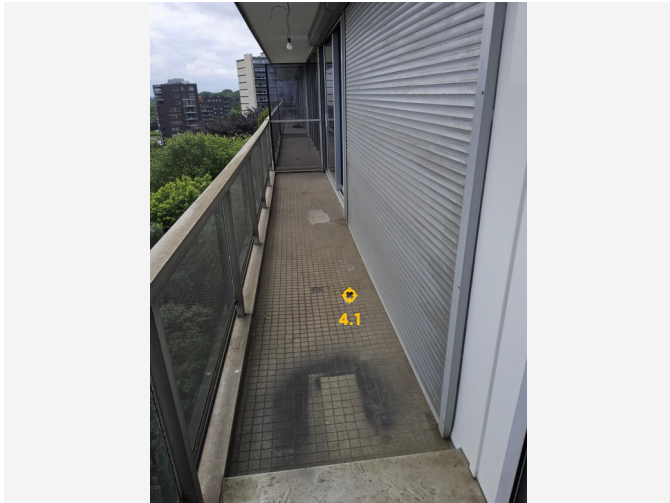
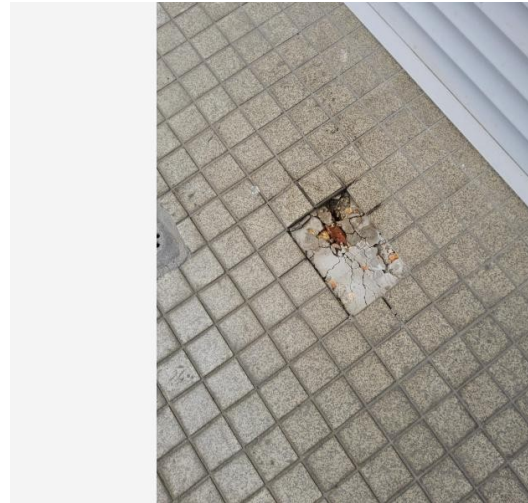
## Fiche 4: Lijmlaag vloertegels balkon

Geen asbest

| # | Type | Referentie | Resultaat |
|---|---|---|---|
| 4.1 | Mengmonster | 2.1 | Geen asbest |

| Beschrijving | Lijmlaag vloertegels balkon |
| Gebondenheid op basis van bindmiddel | Hecht |
