# Asbestinventarisatetest

Drie Eikenstraat 489, 2650 Edegem

Attestnummer : 20240305-000404.000

Uitgegeven op : 05.03.2024

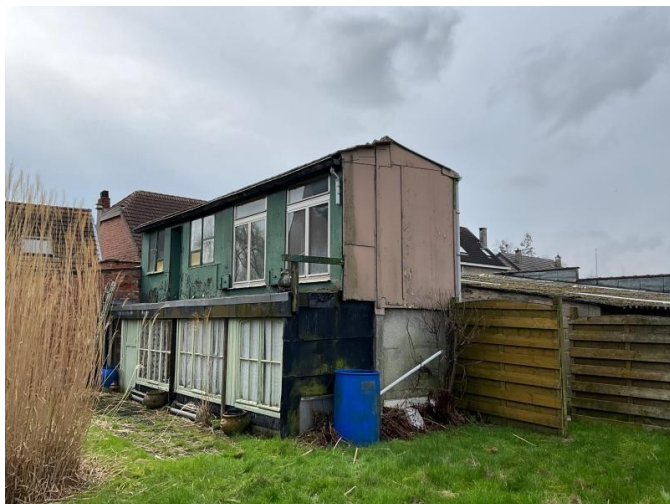
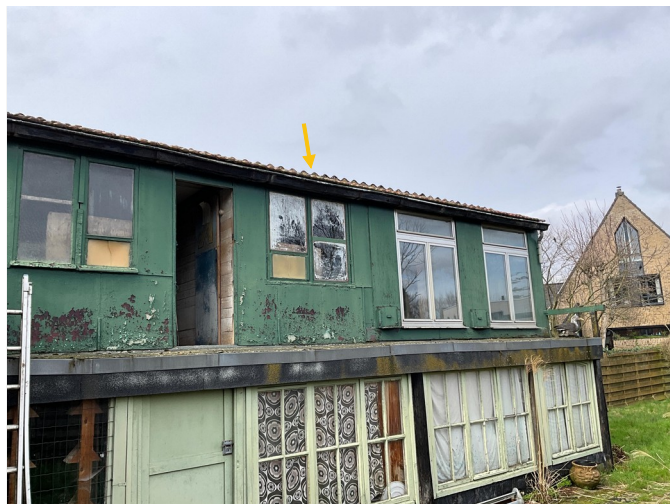
| Eindbeoordeling materiaalisico | Laag materiaalisico en/of verlaagde kans op vezelvrijgave |

| Asbestsoort (vezeltype) | Crocidoliet aanwezig |
| Toestand van het materiaal | Matig beschadigd, matig verweerd |

| Beschrijving | Dak voliere achteraan |
| Asbestmateriaal | Dak- en gevelbekleding - Golfplaat |

Verwijderen

- Verwijder dit asbestmateriaal zo snel mogelijk. Volg de toestand goed op.

- Eenvoudige handelingen: enkel door erkend asbestverwijderaar Volgens protocol.

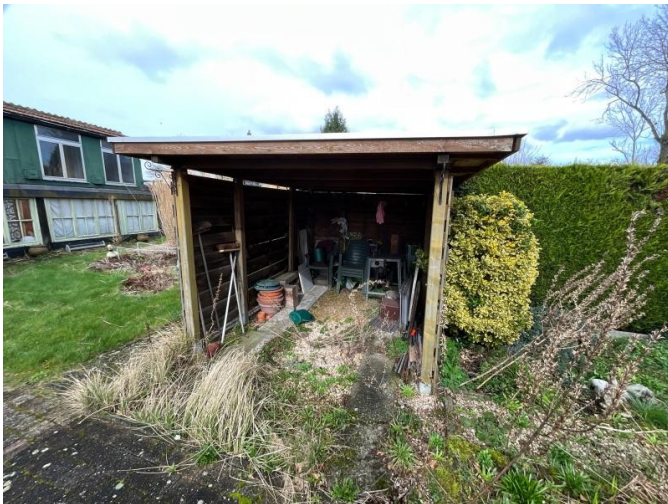
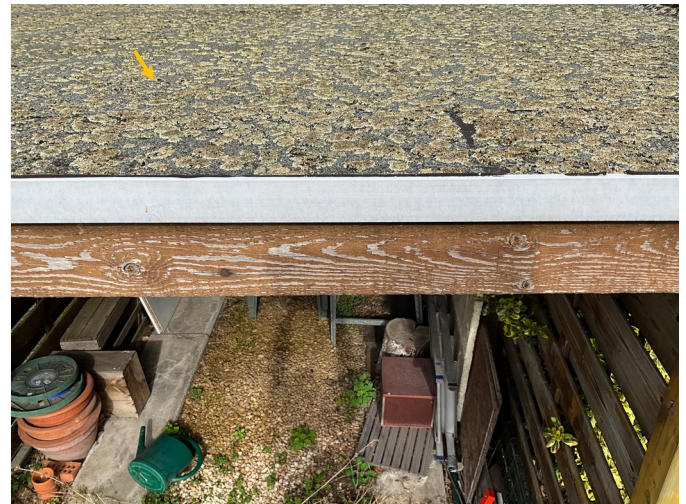
| Eindbeoordeling materiaalrisico | Verhoogd materiaalrisico en/of verhoogde kans op vezelvrijgave |

| Asbestsoort (vezeltype) | Crocidoliet aanwezig |
| Toestand van het materiaal | Matig beschadigd, matig verweerd |

| Beschrijving | Plat dak carport |
| Asbestmateriaal | Dak- en gevelbekleding - Roofing |

Verwijderen

- Verwijder dit asbestmateriaal zo snel mogelijk. Volg de toestand goed op.

- Eenvoudige handelingen: enkel door erkend asbestverwijderaar Volgens protocol.

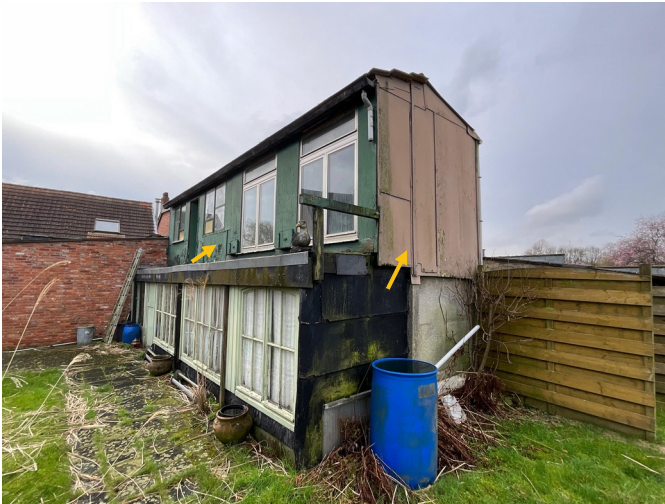
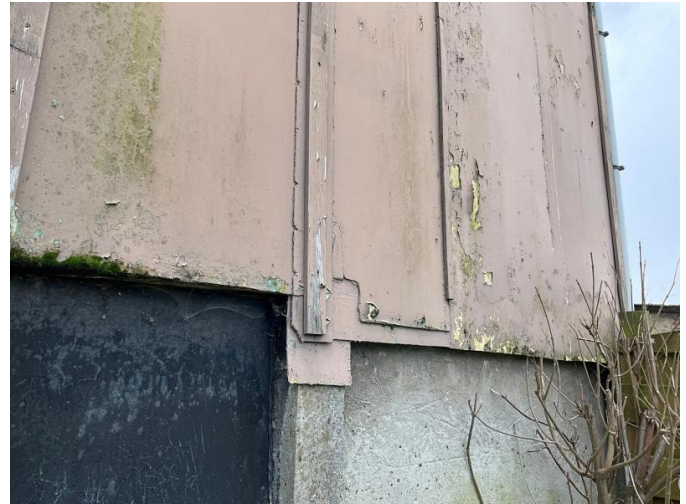
| Eindbeoordeling materiaalrisico | Verhoogd materiaalrisico en/of verhoogde kans op vezelvrijgave |

| Asbestsoort (vezeltype) | Crocidoliet aanwezig |
| Toestand van het materiaal | Zwaar beschadigd, zwaar verweerd |

| Beschrijving | Bekleding voliere achteraan |
| Asbestmateriaal | Dak- en gevelbekleding - Plaat |

Verwijderen

- Verwijder dit asbestmateriaal zo snel mogelijk. Volg de toestand goed op.

- Hermetische zone (erkend asbestverwijderaar)  
Volgens protocol.

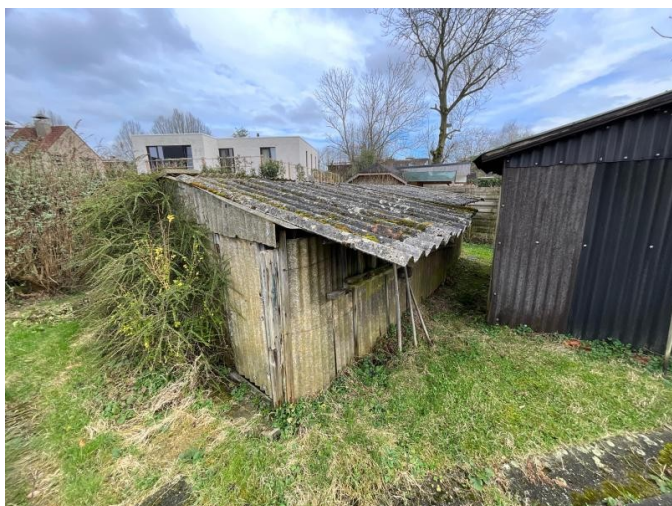
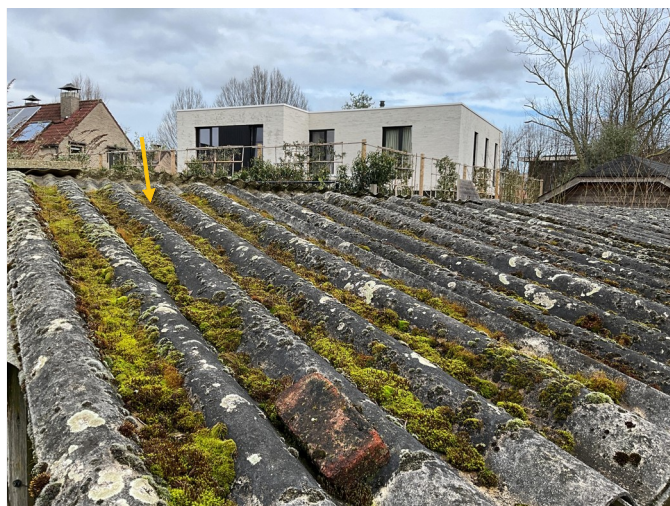
| Eindbeoordeling materiaalisico | Laag materiaalisico en/of verlaagde kans op vezelvrijgave |

| Asbestsoort (vezeltype) | Crocidoliet aanwezig |
| Toestand van het materiaal | Matig beschadigd, matig verweerd |

| Beschrijving | Dak kot achteraan |
| Asbestmateriaal | Dak- en gevelbekleding - Golfplaat |

Verwijderen

- Verwijder dit asbestmateriaal zo snel mogelijk. Volg de toestand goed op.

- Eenvoudige handelingen: enkel door erkend asbestverwijderaar Volgens protocol.

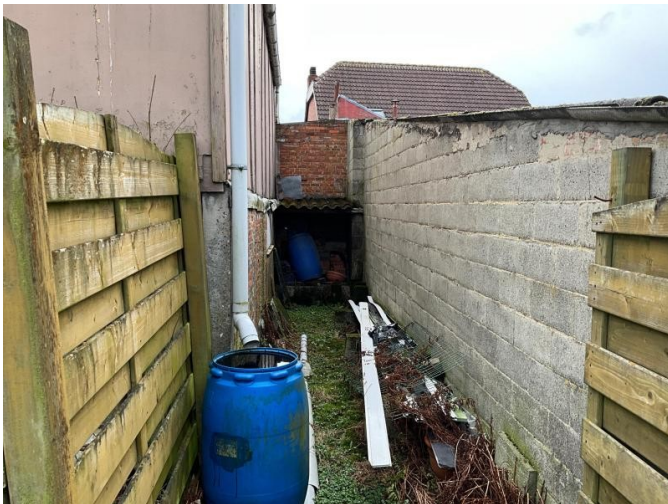
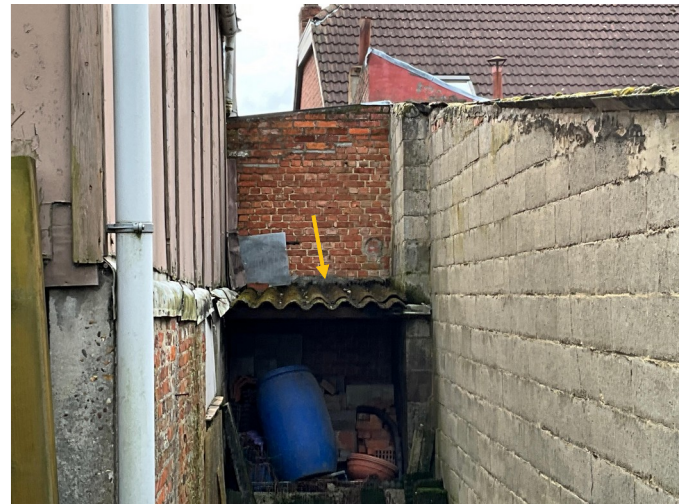
| Eindbeoordeling materiaalisico | Laag materiaalisico en/of verlaagde kans op vezelvrijgave |

| Asbestsoort (vezeltype) | Crocidoliet aanwezig |
| Toestand van het materiaal | Matig beschadigd, matig verweerd |

| Beschrijving | Dak zijkant |
| Asbestmateriaal | Dak- en gevelbekleding - Golfplaat |

Verwijderen

- Verwijder dit asbestmateriaal zo snel mogelijk. Volg de toestand goed op.

- Eenvoudige handelingen: enkel door erkend asbestverwijderaar Volgens protocol.

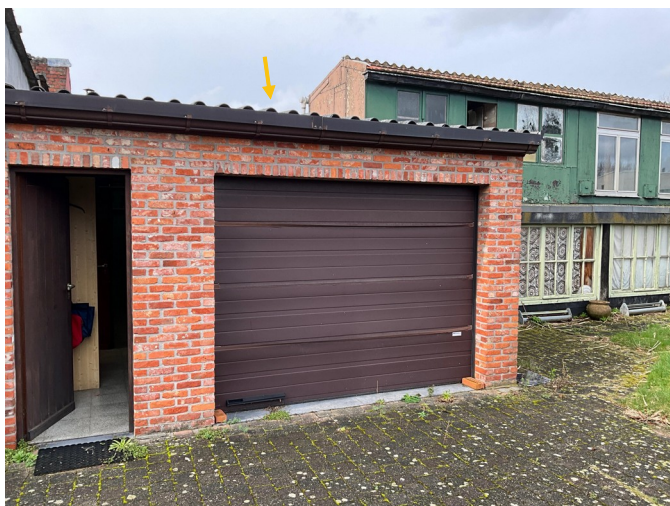
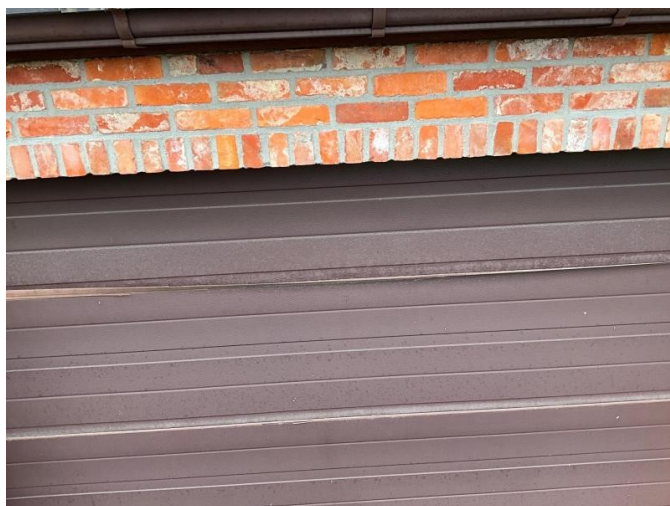
| Eindbeoordeling materiaalisico | Laag materiaalisico en/of verlaagde kans op vezelvrijgave |

| Asbestsoort (vezeltype) | Crocidoliet aanwezig |
| Toestand van het materiaal | Matig beschadigd, matig verweerd |

| Beschrijving | Hellend dak boven garage |
| Asbestmateriaal | Dak- en gevelbekleding - Golfplaat |

Verwijderen

- Verwijder dit asbestmateriaal zo snel mogelijk. Volg de toestand goed op.

- Eenvoudige handelingen: enkel door erkend asbestverwijderaar Volgens protocol.

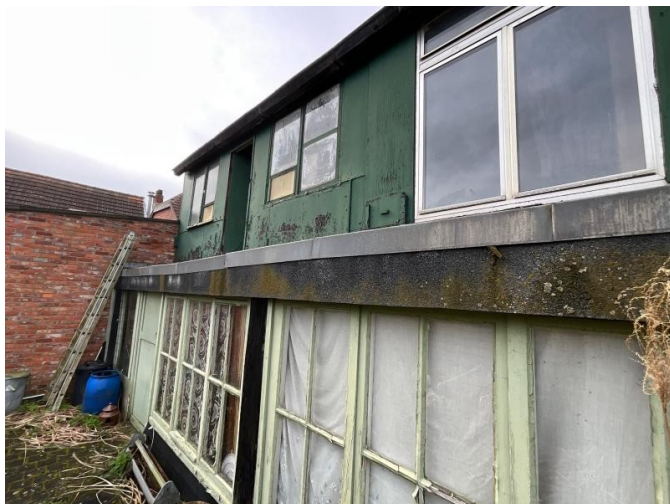
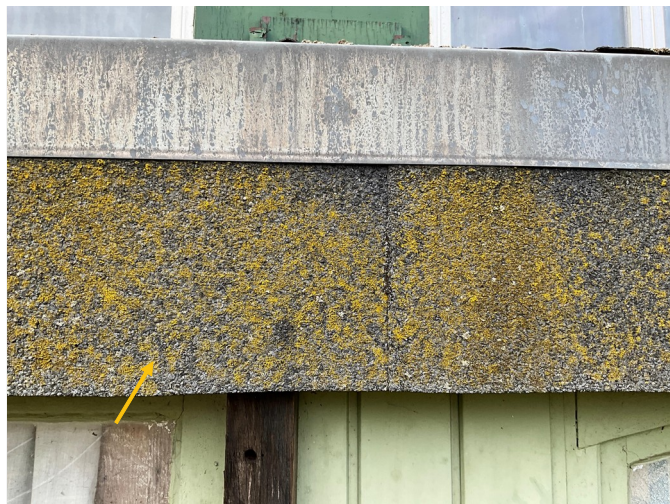
| Eindbeoordeling materiaalrisico | Verhoogd materiaalrisico en/of verhoogde kans op vezelvrijgave |

| Asbestsoort (vezeltype) | Crocidoliet aanwezig |
| Asbestconcentratie | Hoog ( $\geq 50\%$ ) |
| Toestand van het materiaal | Matig beschadigd, matig verweerd |

| Beschrijving | Roofing kot |
| Asbestmateriaal | Dak- en gevelbekleding - Roofing |

Verwijderen

- Verwijder dit asbestmateriaal zo snel mogelijk. Volg de toestand goed op.

- Eenvoudige handelingen: enkel door erkend asbestverwijderaar Volgens protocol.

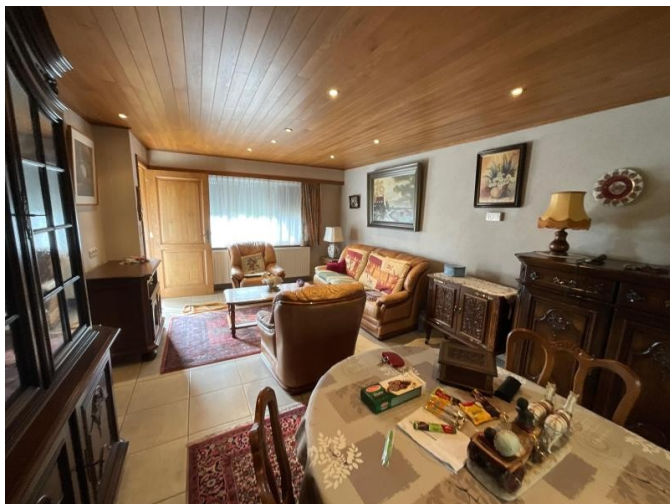
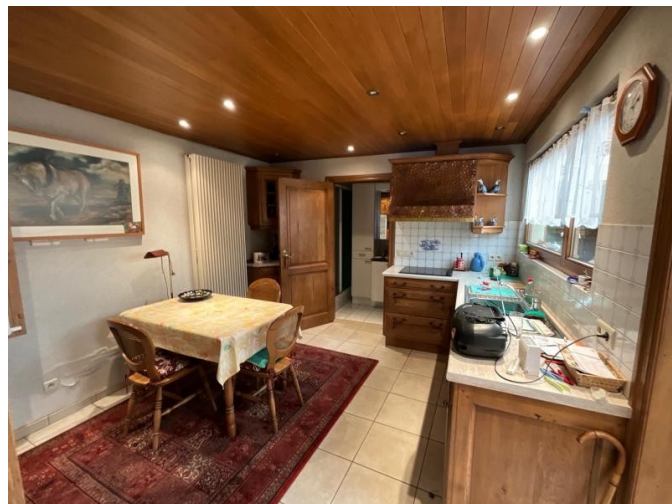
| Eindbeoordeling materiaalrisico | Verhoogd materiaalrisico en/of verhoogde kans op vezelvrijgave |

| Gebondenheid | Categorie 2: niet-hechtgebonden met matrix |
| Asbestsoort (vezeltype) | Amfibool aanwezig, uitgezonderd crocidoliet |
| Asbestconcentratie | Hoog ( $\geq 50\%$ ) |

Maatregelen nemen

- Zorg voor een veilig beheer. Vermijd het beschadigen van het asbestmateriaal. Controleer de toestand jaarlijks op wijzigingen.

- Hermetische zone (erkend asbestverwijderaar)  
Volgens protocol.

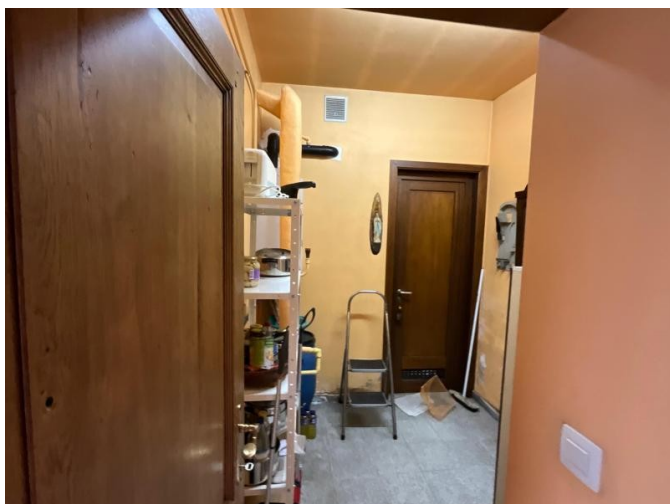
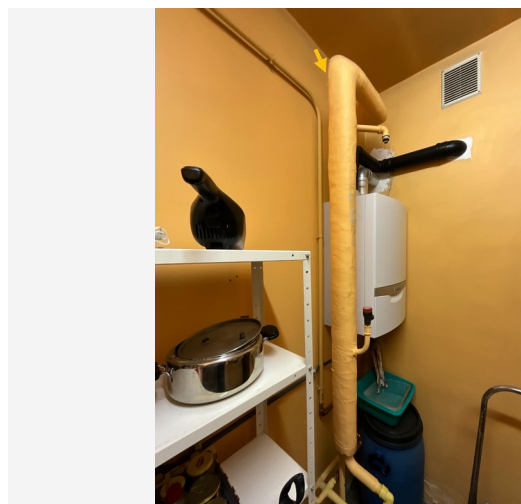
| <b>Opmerking</b> | Bekleding (textiel, karton en alle andere gecontamineerde materialen) kunnen asbest bevatten.<br><br>Hoeveelheid is indicatief. |
