# Asbestinventarisatetest

Fruithoflaan 8/302, 2600 Antwerpen

Attestnummer : 20240907-000079.000

## Asbestveilig

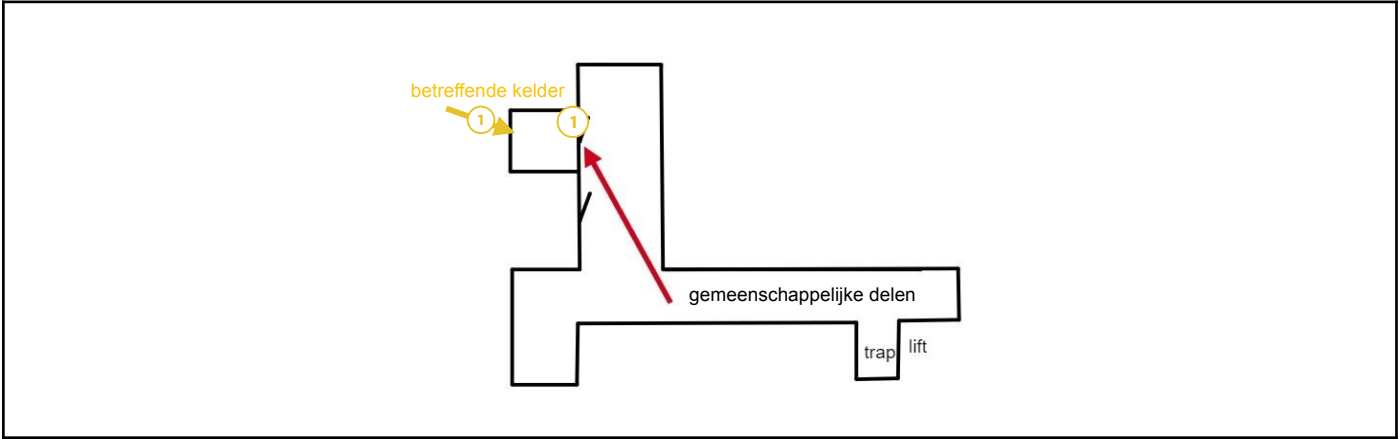
# Plan 1.3: Kelder

| Beschrijving | Type | Actie |
|---|---|---|
| 1. Bakeliet toepassingen kelderberging | Asbestmateriaal | Zorgvuldig beheren |

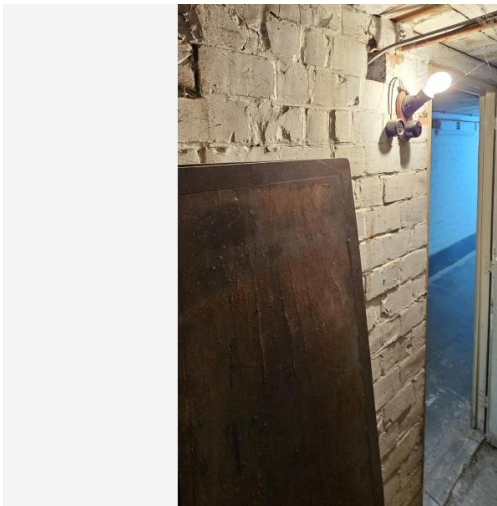
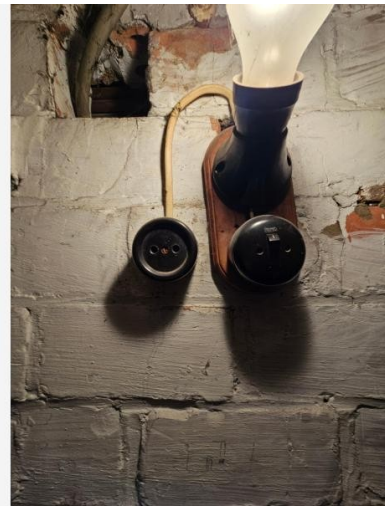
Overzichtsfoto

Detailfoto

Het asbestmateriaal valt onder de mijlpaal van 2040.

Risicobeoordeling

| Eindbeoordeling materiaalrisico | Laag materiaalrisico en/of verlaagde kans op vezelvrijgave |

| Gebondenheid | Categorie 1: hechtgebonden in oorsprong |
| Asbestsoort (vezeltype) | Crocidoliet aanwezig |
| Asbestconcentratie | Laag (< 50%) |
| Afschermingsgraad van het gehele materiaal | Geheel of deels (ook) vrij aan de binnenlucht |
| Toestand van het materiaal | Onbeschadigd, niet verweerd |

| Beschrijving | Bakeliet toepassingen kelderberging |
| Opmerking | <p>Het is moeilijk te bepalen of de bakeliettoepassingen in de kelderook effectief asbesthoudend zijn (het kan ook gaan om de asbestvrije variant).</p> <p>-Er werd geen monster genomen oww beschadiging aan een elektrisch gerelateerde toepassing, extra controle bij verwijdering van het verdacht materiaal. Vermoedelijk zullen de toepassingen verwijderd worden bij aanpassing van het elektriciteitsnetwerk.</p> |

- Zorg voor een veilig beheer. Vermijd het beschadigen van het asbestmateriaal. Controleer de toestand jaarlijks op wijzigingen.

- Eenvoudige handelingen: mag via doe-het-zelf of door werknemer(s) met opleidingsattest eenvoudige handelingen  
Schakelaars, stopcontacten en andere gelijkaardige toepassingen kunnen eenvoudig losgeschroefd worden --> EH doe-het-zelf. Afgesloten of verzegelde kast --> EH opgeleid techniker personeel 8u basisopleiding asbest.

Tellerkast : De toepassing dient verwijderd te worden door de netbeheerder, vermoedelijk word dit uitgevoerd wanneer de oude meterkast vervangen word door een digitale meter.

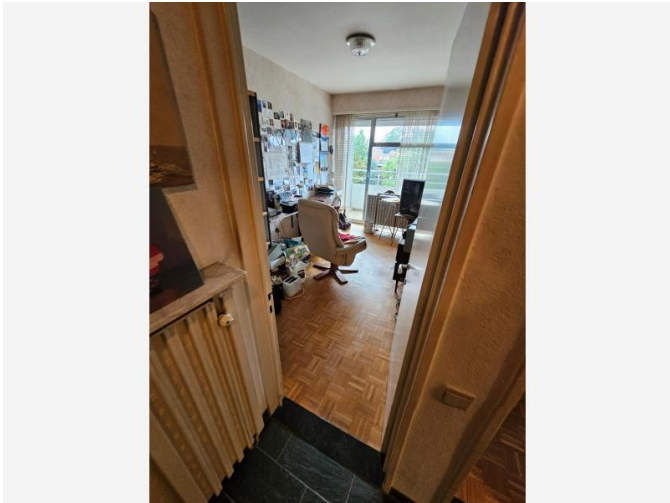
In het verleden werd asbesthoudende zwarte lijm gebruikt voor het vastlijmen van parkettegels/vloer .  
Er was geen zichtbare schade om dit vast te stellen zonder destructief onderzoek.  
Bij renovatie extra controle uitvoeren.

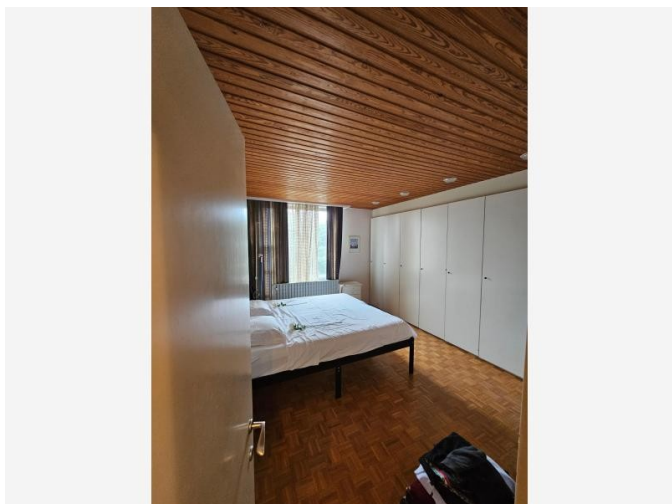
De plafonds in living en slaapkamers zijn afgewerkt met valse plafonds in hout. Het is niet duidelijk of er pleisterwerk aanwezig is achter deze valse plafonds, het is aangewezen om bijkomend onderzoek uit te voeren bij werken.

Zonder destructieve handeling is het niet mogelijk om na te gaan of er asbesthoudende materialen aanwezig zijn achter de plafondafwerking. Als bij sloop of renovatie blijkt dat er boven dit plafond nog pleisterwerk aanwezig is, moet dit bemonsterd worden.

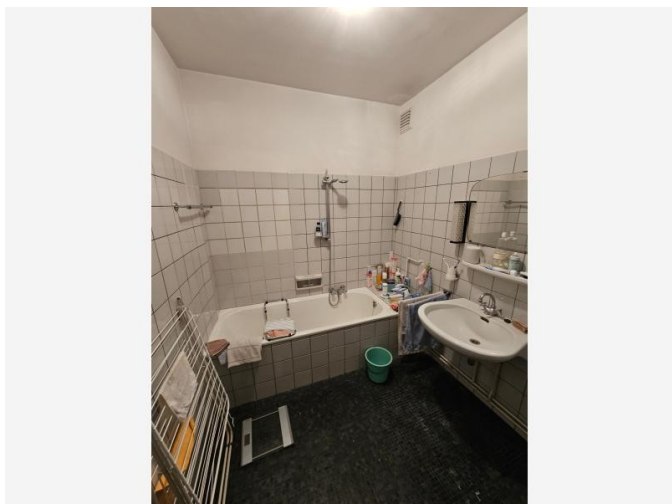
In het inspectieprotocol is een monstername van tegellijm verplicht om dit te identificeren als niet-asbesthoudend. Er waren geen facturen ter beschikking die bevestigen dat de tegels na 2001 waren geplaatst. Er waren geen bestaande beschadigingen aan de tegels om de lijm voldoende te kunnen inspecteren. Om dit af te toetsen is het aangewezen om bij eventuele renovatiewerken aan de tegels verder onderzoek/staalname te laten uitvoeren ter controle.

In uitzonderlijke gevallen kan de lijm waarmee deze zijn vastgehecht asbesthoudend zijn. Gezien het een nietdestructief

onderzoek betreft, werd er geen staal genomen. Bij afbraak van deze tegels, is het aangewezen deze lijm laag te laten analyseren op de aanwezigheid van asbest

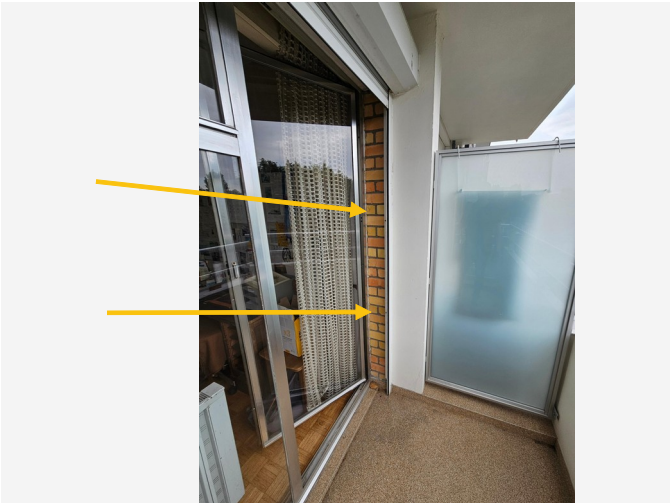
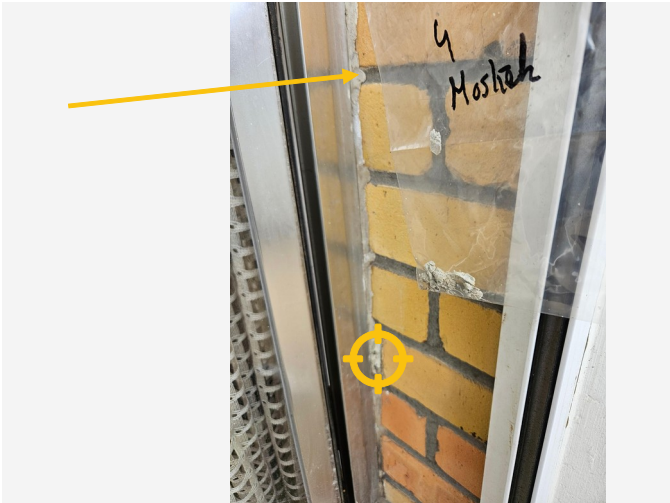
Geen asbest

| # | Type | Referentie | Resultaat |
|---|---|---|---|
| 5.1 | Puntmonster | 4 | Geen asbest |

| Beschrijving | Kit aluminium ramen (tussen frame en gevel) |

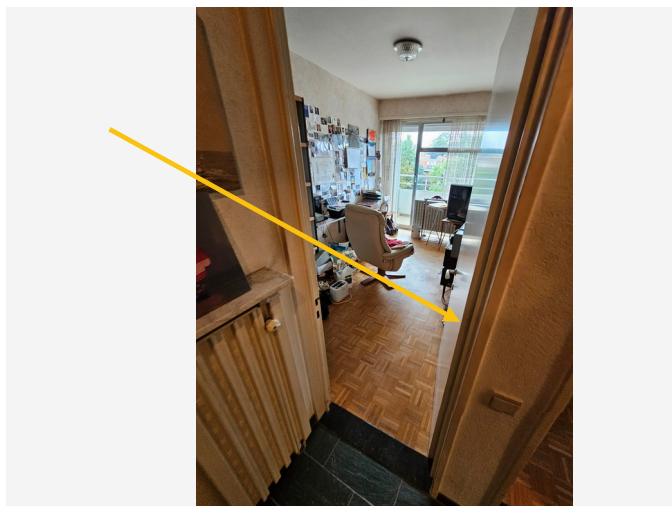
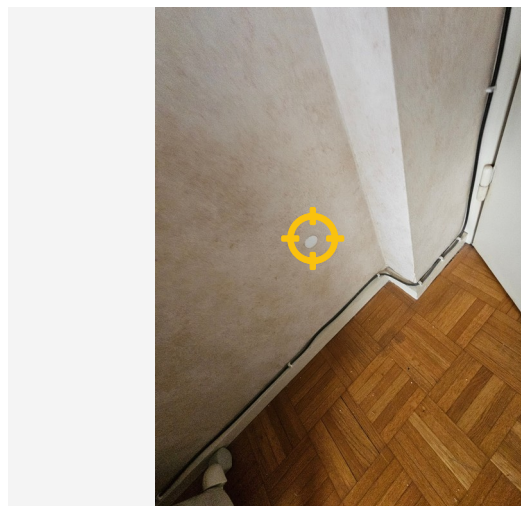
## Fiche 6: Pleisterwerk muren

Geen asbest

| # | Type | Referentie | Resultaat |
|---|---|---|---|
| 6.1 | Mengmonster | 1 | Geen asbest |

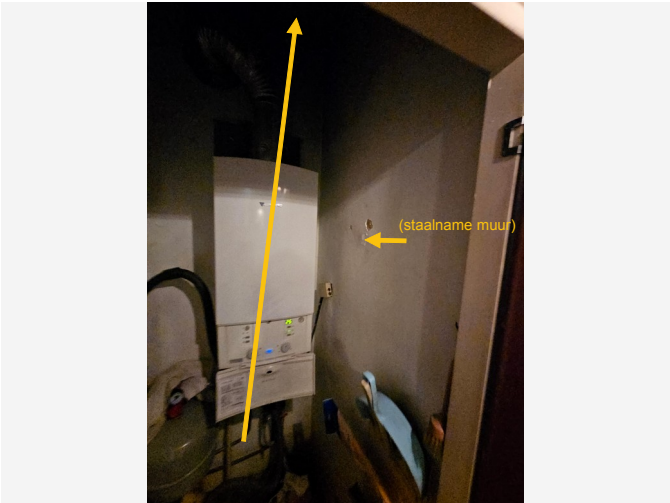
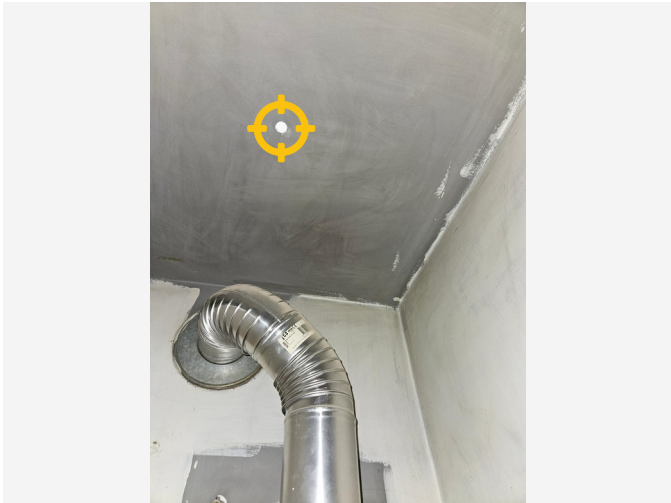
Geen asbest

| # | Type | Referentie | Resultaat |
|---|---|---|---|
| 7.1 | Mengmonster | 2 | Geen asbest |

| Beschrijving | Pleisterwerk plafonds |

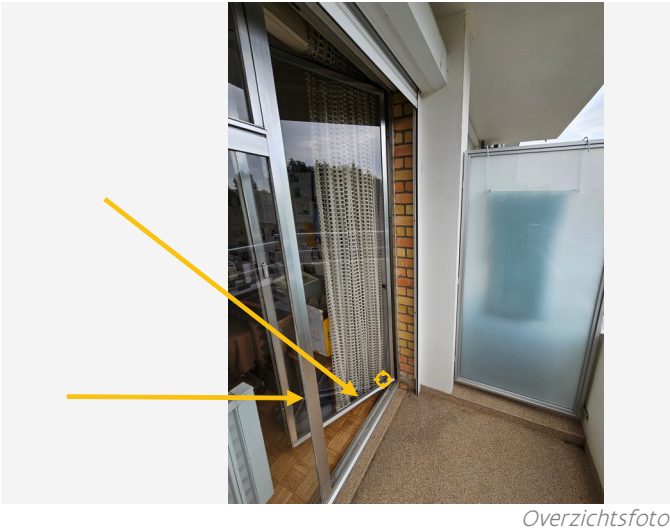
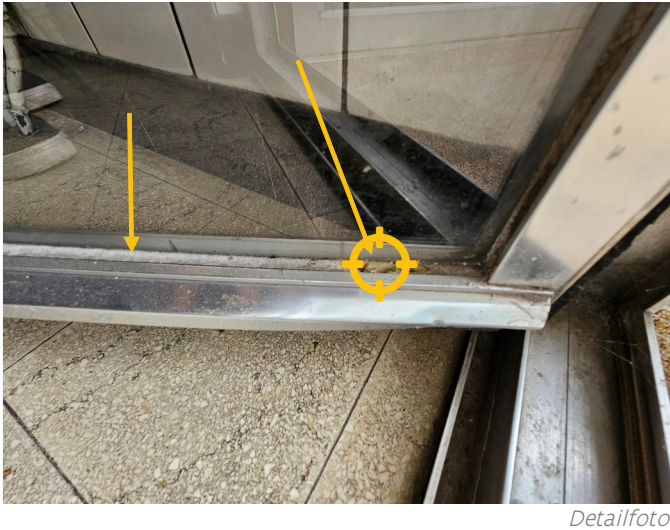
Geen asbest

| # | Type | Referentie | Resultaat |
|---|---|---|---|
| 8.1 | Puntmonster | 3 | Geen asbest |

| Beschrijving | Kit aluminium ramen (tussen glas en frame) |
