# Asbestinventarisatetest

Antwerpsestraat 280, 2640 Mortsel

Attestnummer : 20250203-000224.000

Uitgegeven op : 03.02.2025

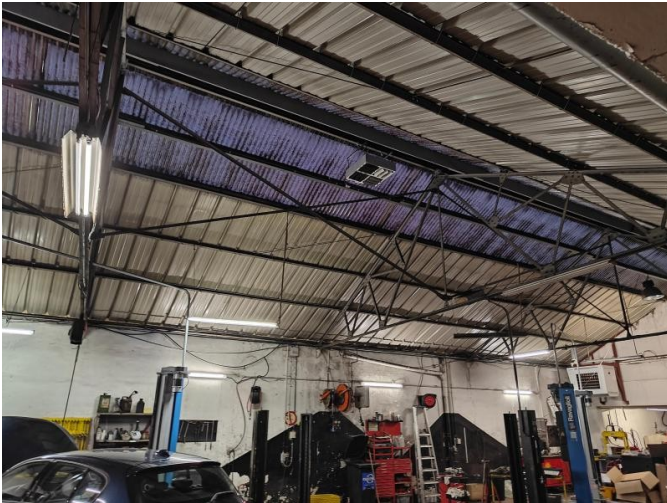
*Situeringsfoto*

### Tijdelijke beperking

**Reden:** Het te onderzoeken materiaal situeert zich hoger dan 3,50 m te rekenen vanaf een veilige ondergrond

**Uitleg van de asbestdeskundige:** In het kader van een asbestattest voor overdracht (verkoop, schenking), hoeven toepassingen die zich hoger dan 3,5m vanaf een veilige ondergrond situeren, niet onderzocht te worden.

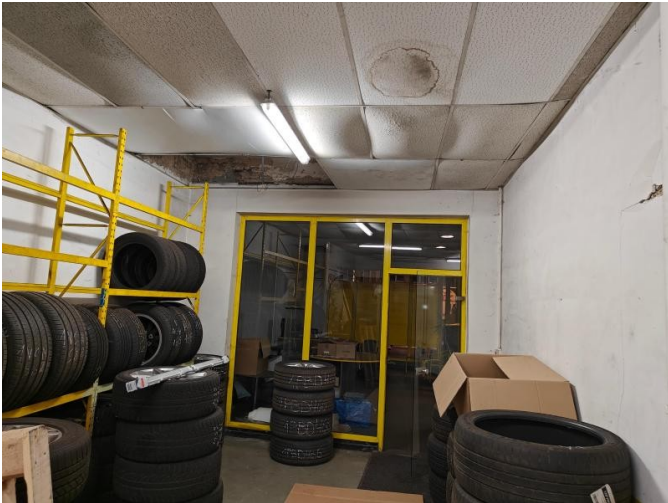
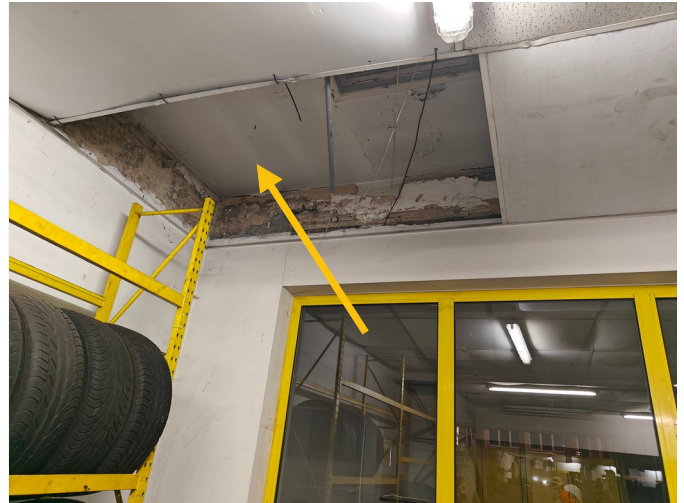
## Fiche 2: Pleisterwerk plafonds

### Conclusie

Geen asbest

| # | Type | Referentie | Resultaat |
|---|---|---|---|
| 2.1 | Mengmonster | 8568772 | Geen asbest |

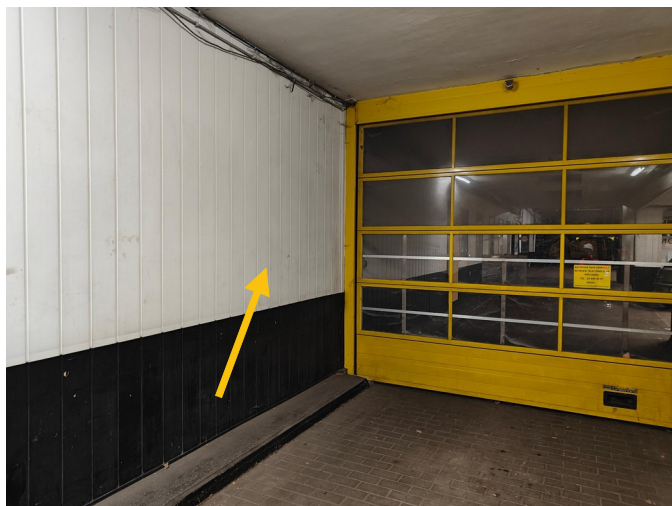
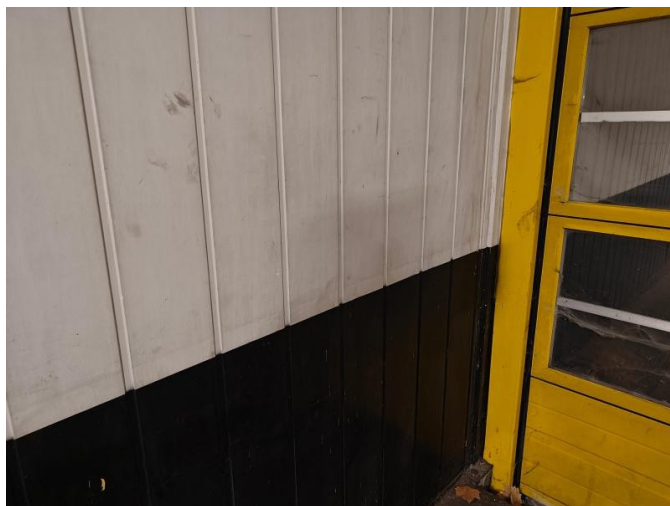
## Fiche 3: Coating Buitenwand

### Conclusie

Geen asbest

| # | Type | Referentie | Resultaat |
|---|---|---|---|
| 3.1 | Puntmonster | 8568774 | Geen asbest |

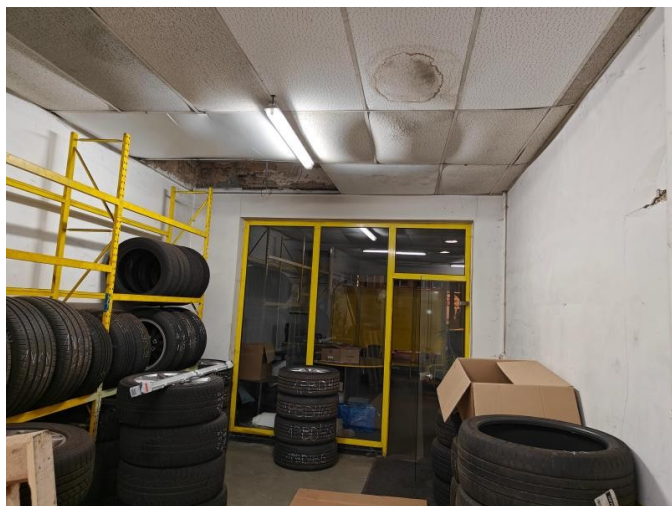
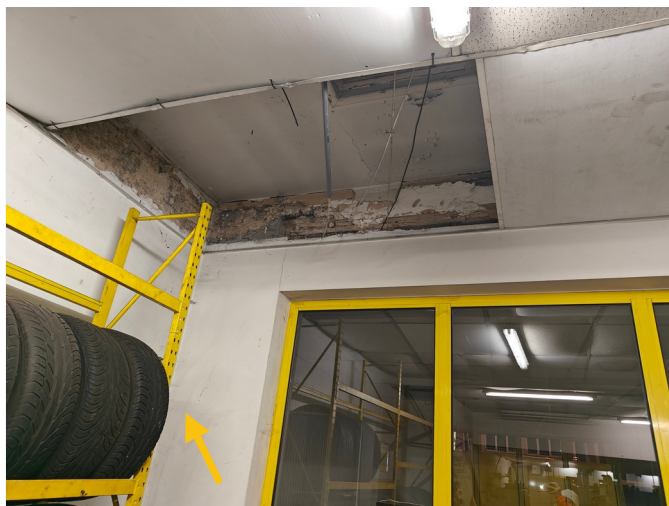
## Fiche 4: Pleisterwerk wanden

### Conclusie

Geen asbest

| # | Type | Referentie | Resultaat |
|---|---|---|---|
| 4.1 | Mengmonster | 8568771 | Geen asbest |

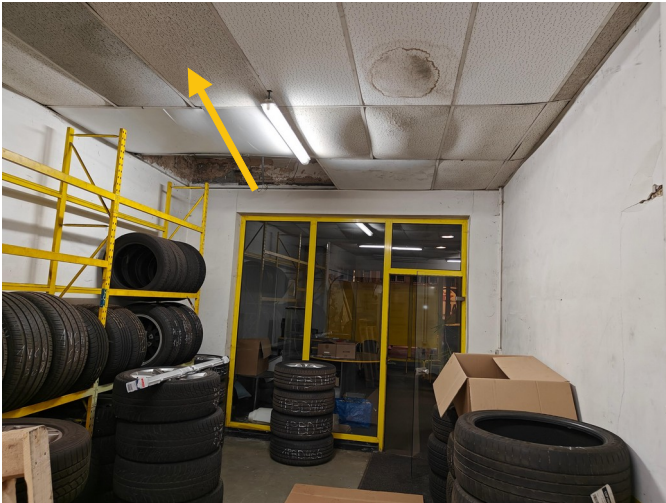
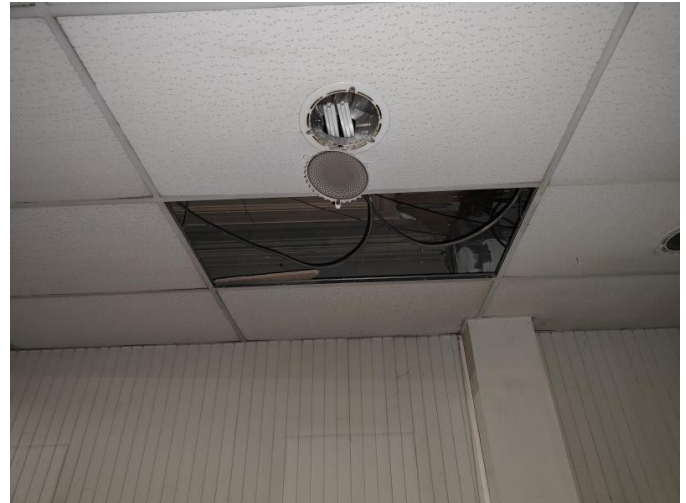
## Fiche 5: Vals plafond

## Conclusie

Geen asbest

| # | Type | Referentie | Resultaat |
|---|---|---|---|
| 5.1 | Puntmonster | 8568770 | Geen asbest |

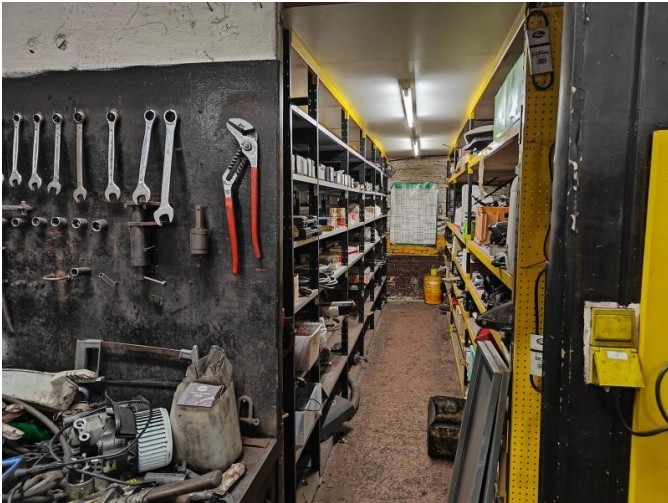
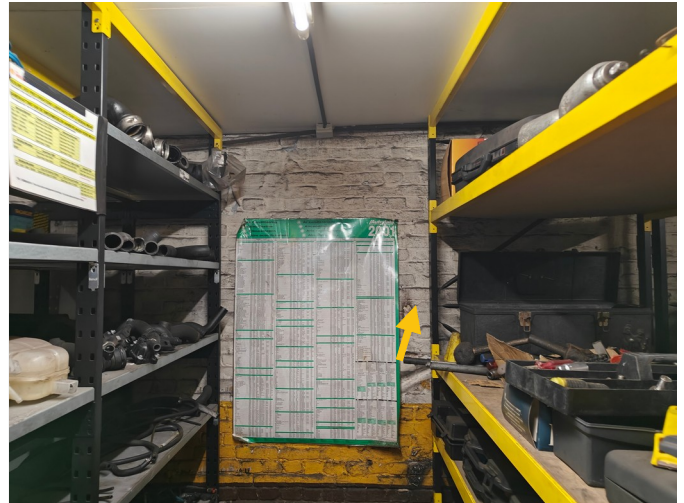
## Fiche 6: Coating verf binnenwand

### Conclusie

Geen asbest

| # | Type | Referentie | Resultaat |
|---|---|---|---|
| 6.1 | Puntmonster | 8568773 | Geen asbest |
