# Asbestinventarisatattest

Fruithoflaan 11/301, 2600 Antwerpen

Attestnummer : 20250809-000032.000

Uitgegeven op : 09.08.2025

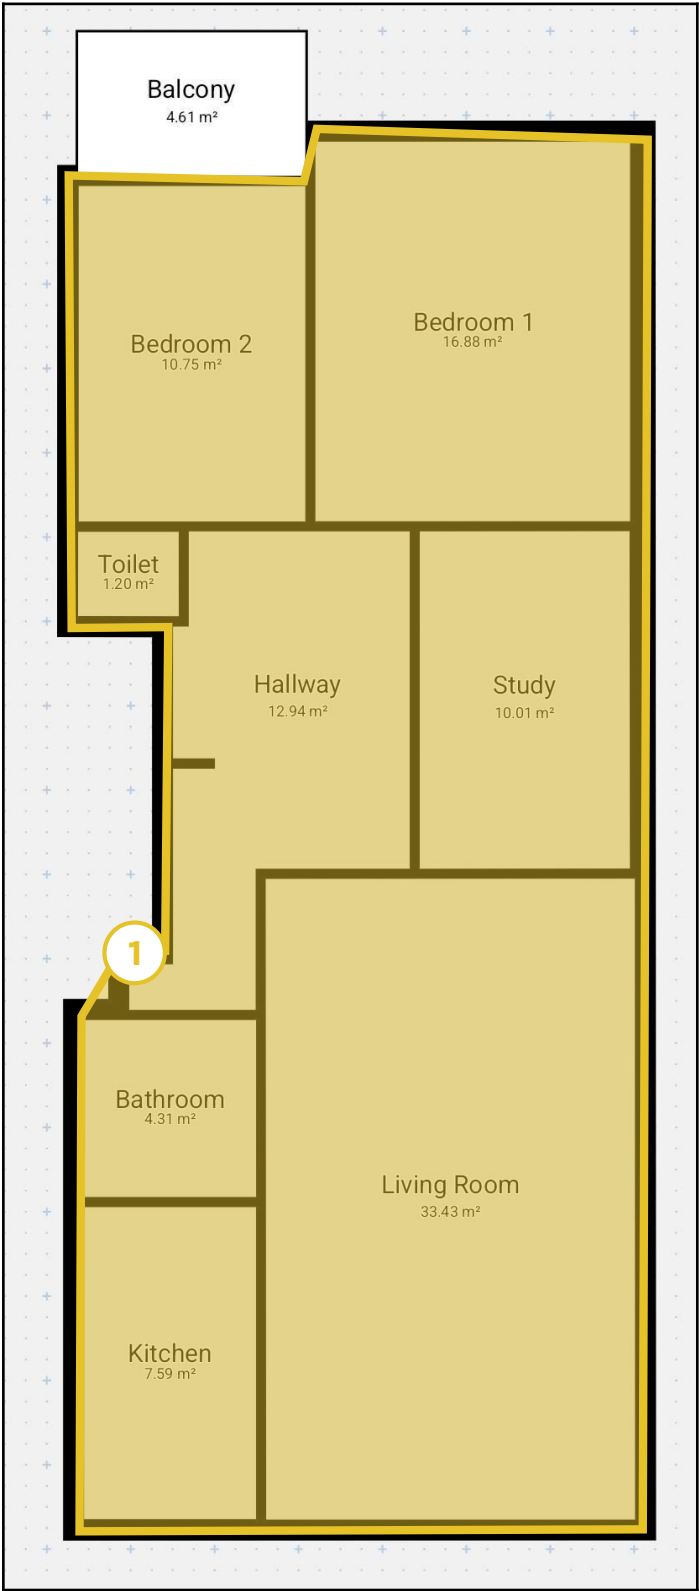
# Plan 1.2: Appartement 301

1. Bakeliet elektrische installaties appartement en kelderberging

Asbestmateriaal

Zorgvuldig beheren

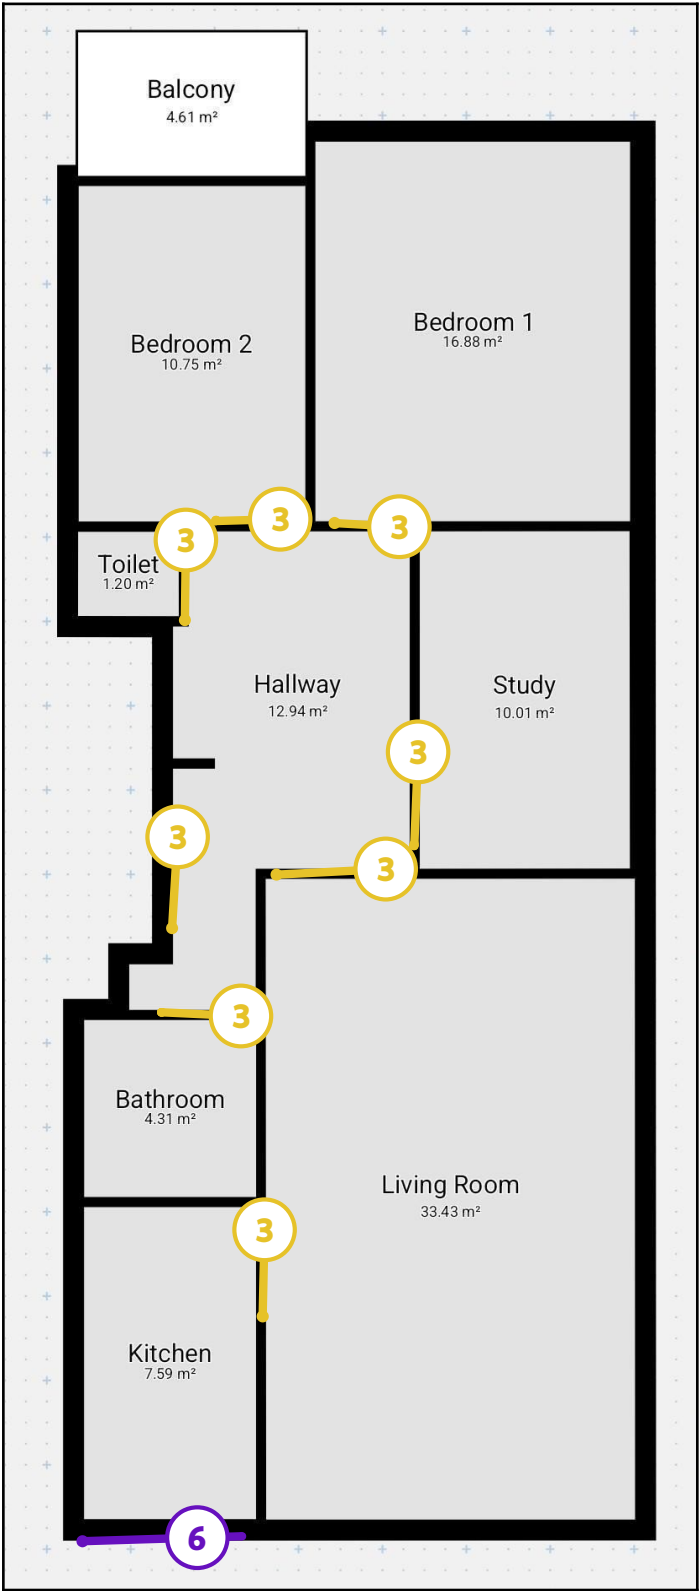
# Plan 1.3: Appartement 301

| 3. Deurdorpels appartement | Asbestmateriaal | Zorgvuldig beheren |
| 6. Invulpaneel buitengevel | Advies | - |

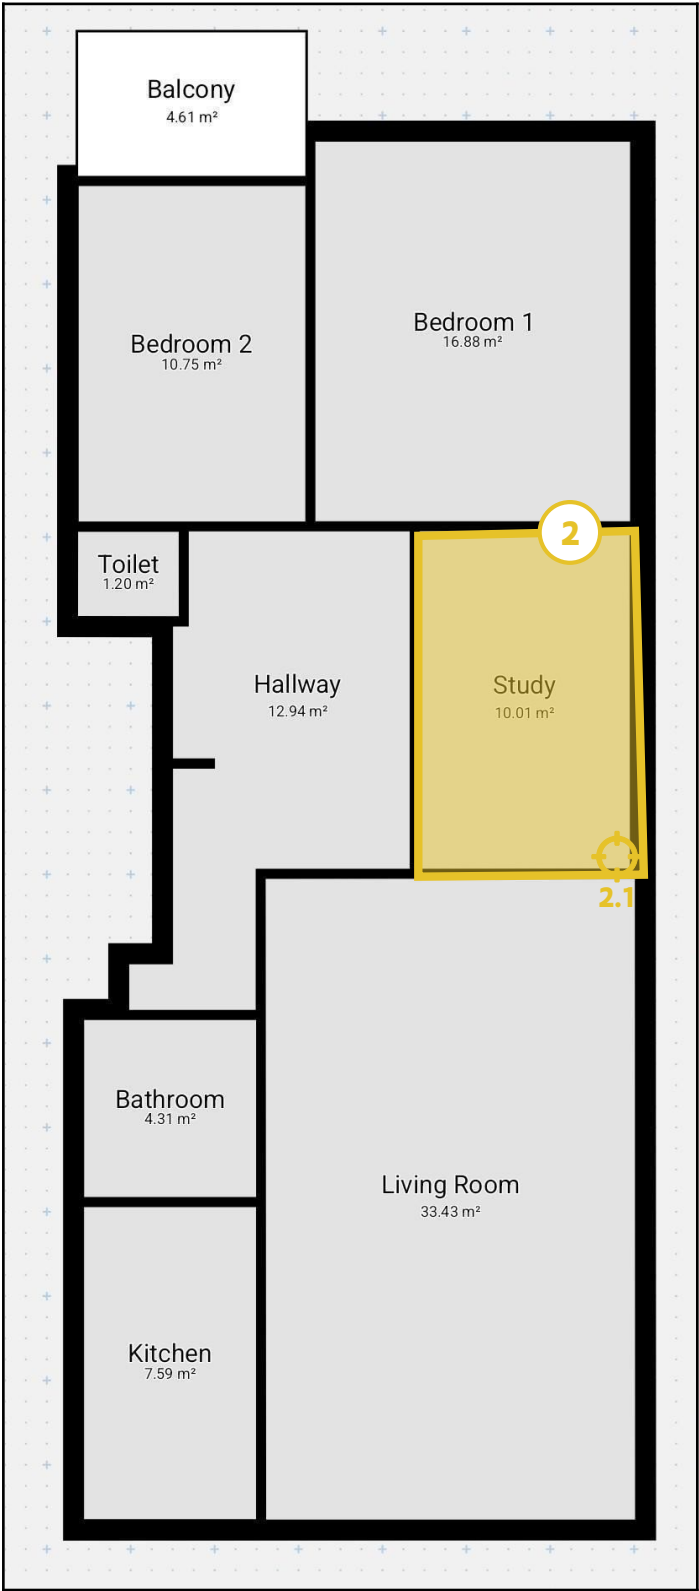
# Plan 1.5: Appartement 301

| 2. Vinyltegels bureau | Asbestmateriaal | Zorgvuldig beheren |
| 2.1 Code: 3.1 | Puntmonster | - |

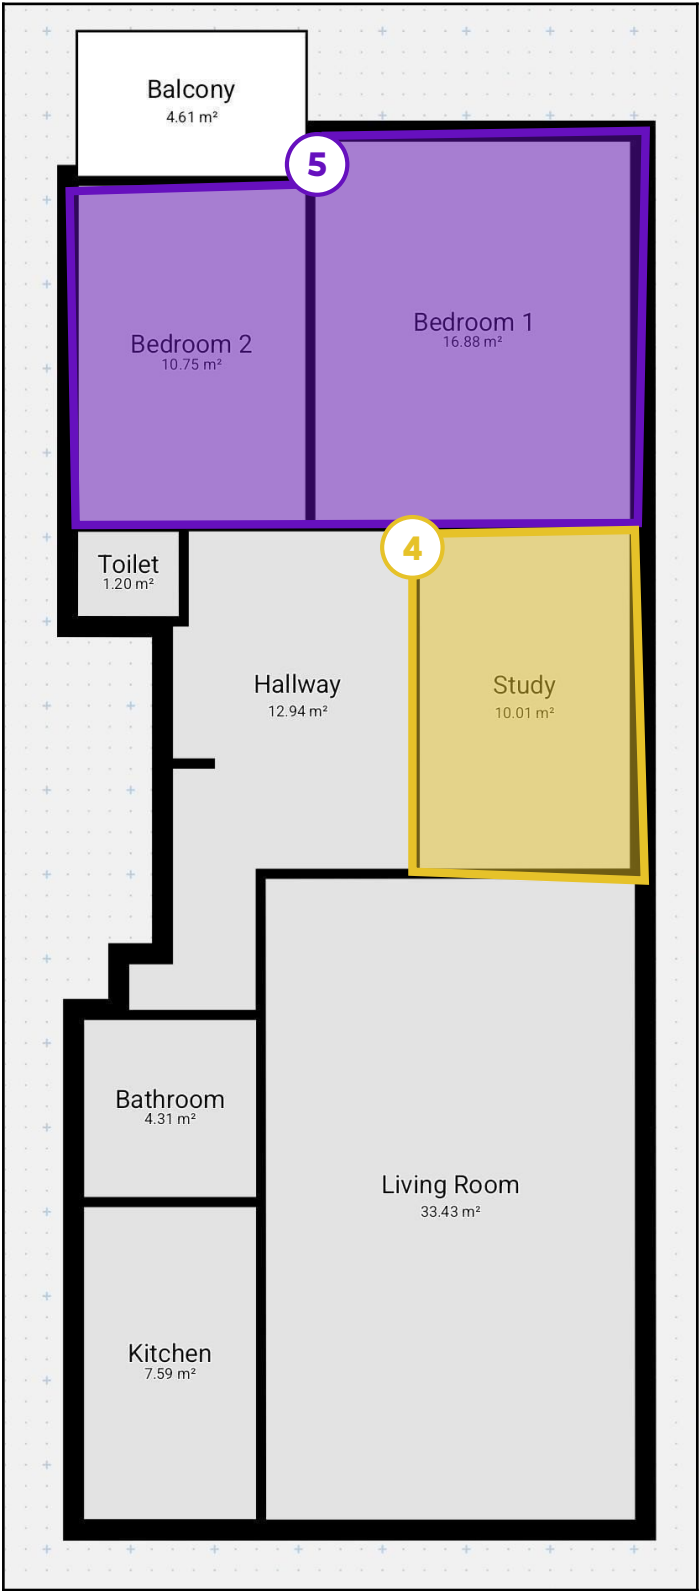
# Plan 1.6: Appartement 301

| 4. Zwarte lijmlaag onder vinyltegels bureau | Asbestmateriaal | Zorgvuldig beheren |
| 5. Vloerzeilen slaapkamers | Advies | - |

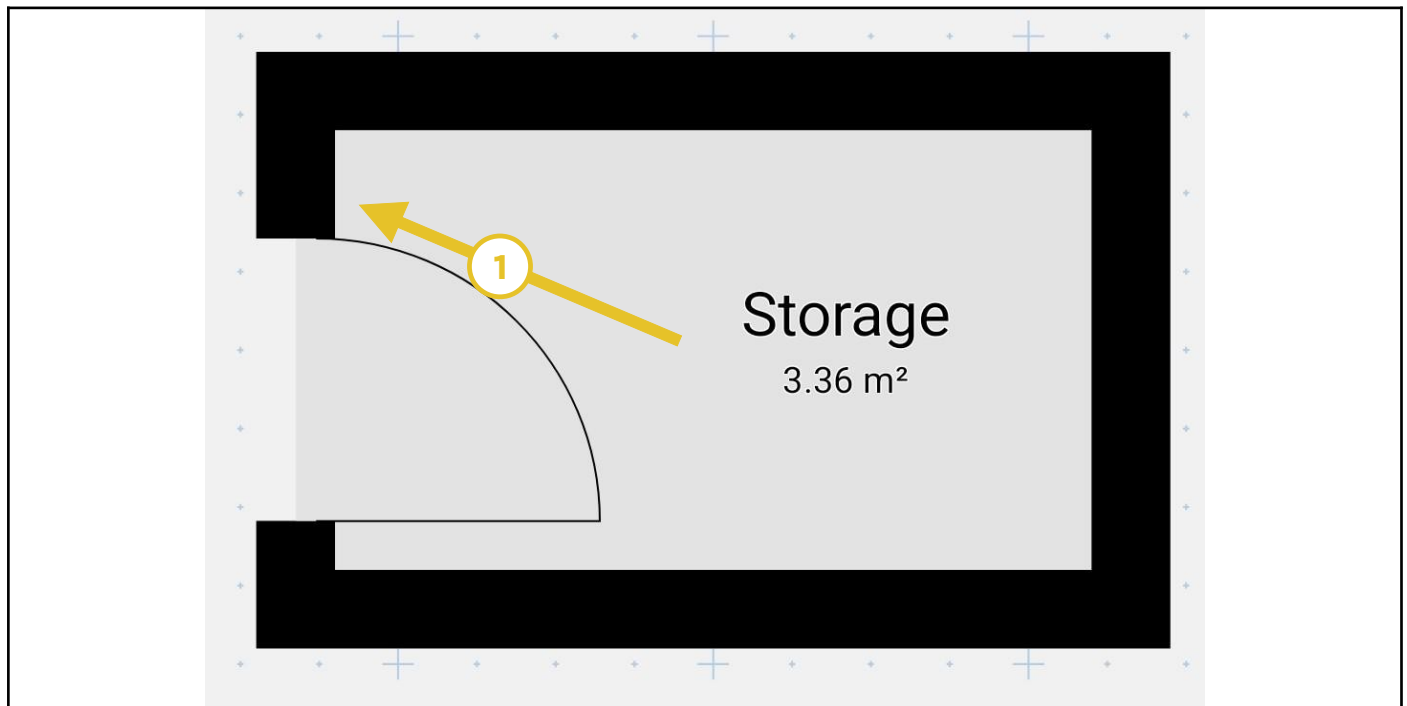
## Plan 1.7: Kelderberging

| Beschrijving | Type | Actie |
|---|---|---|
| 1. Bakeliet elektrische installaties appartement en kelderberging | Asbestmateriaal | Zorgvuldig beheren |

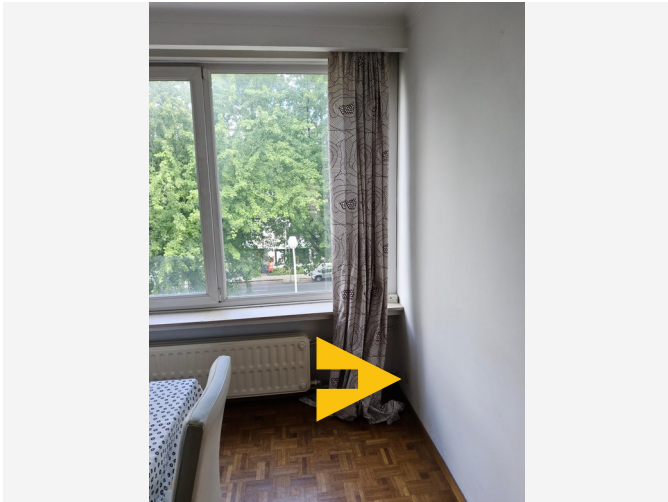
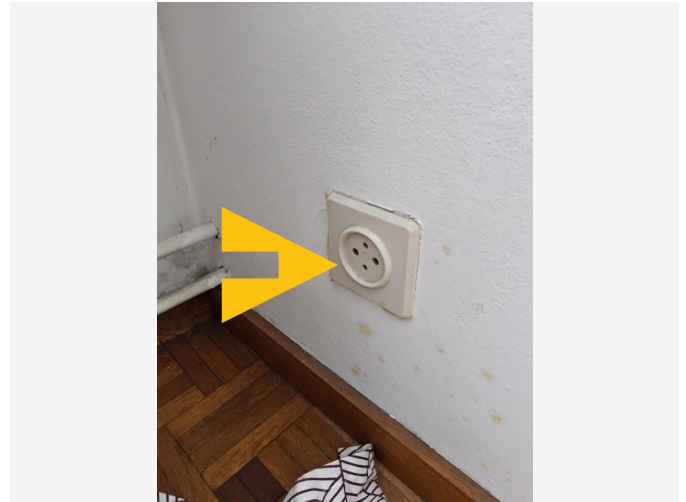
# Fiche 1: Bakeliet elektrische installaties appartement en kelderberging

Het asbestmateriaal valt onder de mijlpaal van 2040.

| Eindbeoordeling materiaalrisico | Laag materiaalrisico en/of verlaagde kans op vezelvrijgave |

| Asbestsoort (vezeltype) | Crocidoliet aanwezig |
| Toestand van het materiaal | Onbeschadigd, niet verweerd |

| Asbestmateriaal | Plaat, paneel, tablet - Type Bakeliet |

- Zorg voor een veilig beheer. Vermijd het beschadigen van het asbestmateriaal. Controleer de toestand jaarlijks op wijzigingen.
- Voer bijkomende staalname(s) uit.

- Eenvoudige handelingen: mag via doe-het-zelf of door werknemer(s) met opleidingsattest eenvoudige handelingen  
Indien het materiaal niet beschadigd geraakt en men stofvorming vermijdt mag dit eventueel door een doe-het-zelf of werknemer(s) met opleidingsattest eenvoudige handelingen verwijderd worden. Dit is enkel mogelijk mits het nemen van de juiste voorzorgsmaatregelen, het gebruik van de nodige PBM's (een aansluitend stofmasker beschermingsklasse FFP3, wegwerphandschoenen, een wegwerpoverall (Cat. III, Type 5 en 6) en afspoelbare schoenen). Verwijder de bakeliet toepassingen voorzichtig met handgereedschap (voorzichtig losschroeven). De asbesthoudende toepassing mag in geen geval met machinaal gereedschap verwijderd worden om het risico op vrijgave van asbestdeeltjes zo veel als mogelijk in te perken. Het afval dient hermetisch afgesloten en dubbel verpakt afgevoerd te worden naar een recyclagepark of kan opgehaald worden door een geregistreerde asbestinzamelaar. Bij verwijdering door een aannemer of erkend

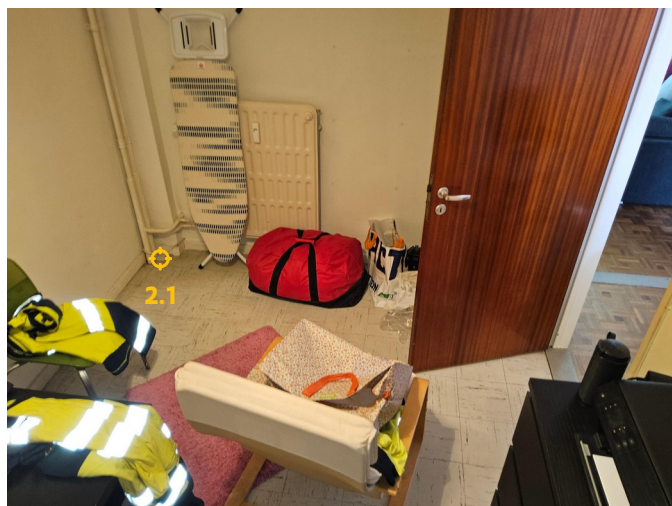
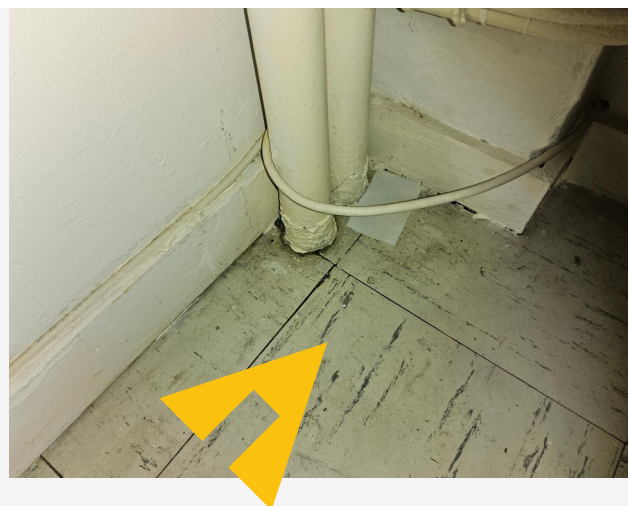
Het asbestmateriaal valt onder de mijlpaal van 2040.

| Eindbeoordeling materiaalrisico | Zeer laag materiaalrisico en/of zeer lage kans op vezelvrijgave |

| Asbestsoort (vezeltype) | Alleen chrysotiel |

| # | Type | Referentie | Resultaat |
|---|---|---|---|
| 2.1 | Puntmonster | 3.1 | Chrysotiel |

| Beschrijving | Vinyltegels bureau |

- Zorg voor een veilig beheer. Vermijd het beschadigen van het asbestmateriaal. Controleer de toestand jaarlijks op wijzigingen.

- Hermetische zone (erkend asbestverwijderaar)  
Gezien de onvermijdelijke vrijgave van asbestdeeltjes dient deze toepassing in hermetische zone verwijderd te worden.

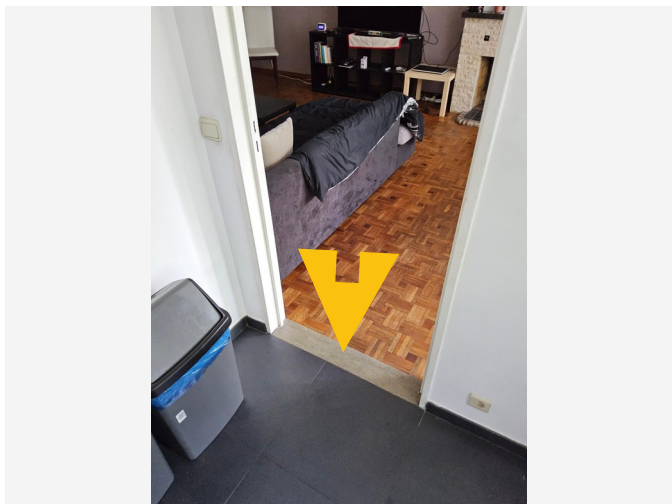
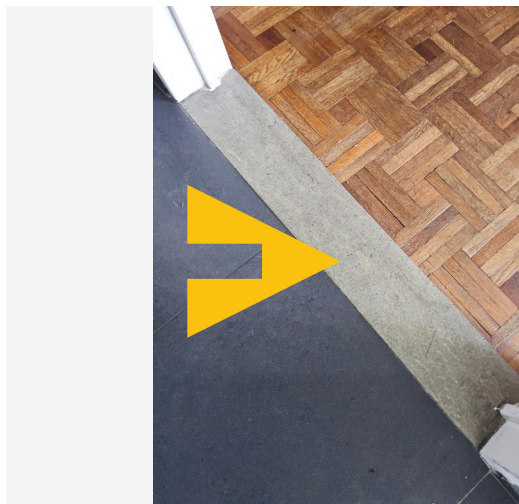
Het asbestmateriaal valt onder de mijlpaal van 2040.

| Eindbeoordeling materiaalrisico | Zeer laag materiaalrisico en/of zeer lage kans op vezelvrijgave |

| Asbestsoort (vezeltype) | Alleen chrysotiel |

| Beschrijving | Deurdorpels appartement |

- Zorg voor een veilig beheer. Vermijd het beschadigen van het asbestmateriaal. Controleer de toestand jaarlijks op wijzigingen.

- Eenvoudige handelingen: mag via doe-het-zelf of door werknemer(s) met opleidingsattest eenvoudige handelingen  
Indien het materiaal niet beschadigd geraakt en men stofvorming vermijdt mag dit eventueel door een doe-het-zelf of werknemer(s) met opleidingsattest eenvoudige handelingen verwijderd worden. Dit is enkel mogelijk mits het nemen van de juiste voorzorgsmaatregelen, het gebruik van de nodige PBM's (een aansluitend stofmasker beschermingsklasse FFP3, wegwerphandschoenen, een wegwerpoverall (Cat. III, Type 5 en 6) en afspoelbare schoenen) en mits het materiaal goed bevochtigd of gefixeerd wordt tijdens de verwijdering. De doe-het-zelf dient de dorpels met handgereedschap los te wrikken. Het afval dient hermetisch afgesloten en dubbel verpakt afgevoerd te worden naar een recyclagepark of kan opgehaald worden door een geregistreerde asbestinzamelaar. Bij verwijdering door een aannemer of erkend asbestverwijderaar staat die zelf in voor het correct afvoeren van het asbestafval.

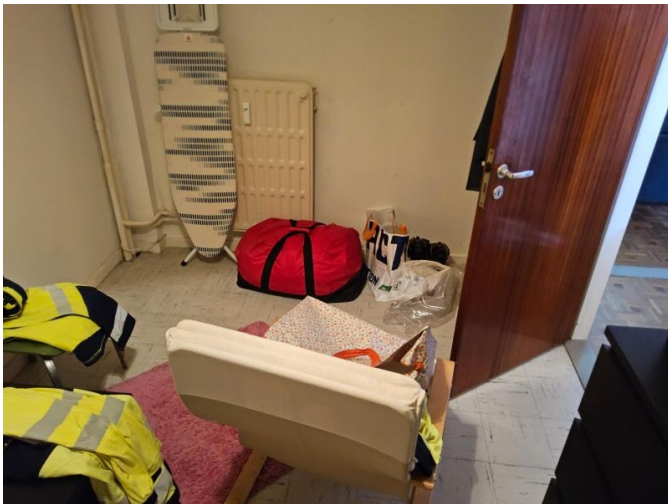
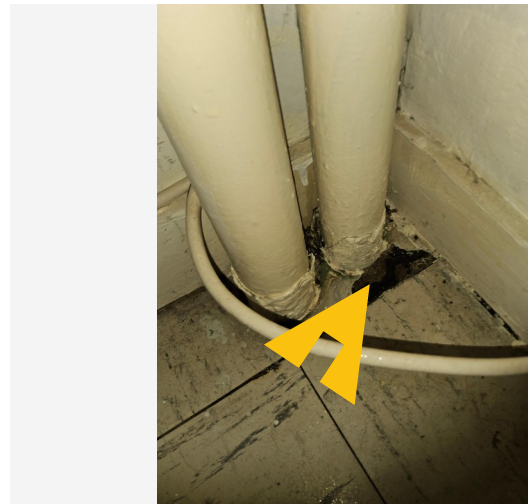
Het asbestmateriaal valt onder de mijlpaal van 2040.

| Eindbeoordeling materiaalrisico | Zeer laag materiaalrisico en/of zeer lage kans op vezelvrijgave |

| Asbestsoort (vezeltype) | Alleen chrysotiel |

| Beschrijving | Zwarte lijmlaag onder vinyltegels bureau |

- Zorg voor een veilig beheer. Vermijd het beschadigen van het asbestmateriaal. Controleer de toestand jaarlijks op wijzigingen.

- Hermetische zone (erkend asbestverwijderaar)  
Gezien de onvermijdelijke vrijgave van asbestdeeltjes dient deze toepassing in hermetische zone verwijderd te worden.

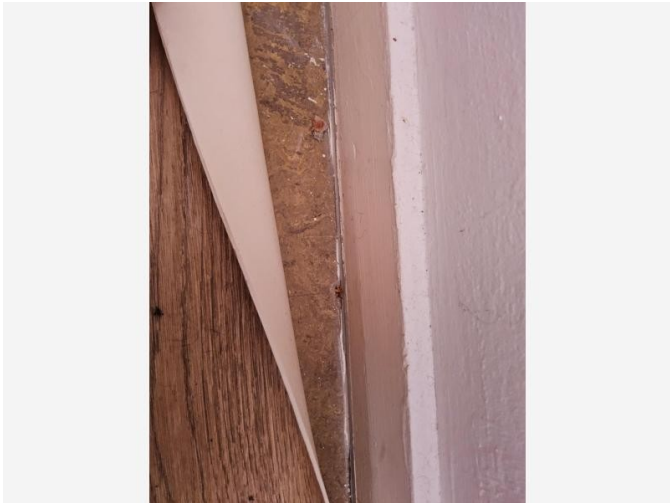
Slaapkamer 1: soepel vloerzeil met daaronder een oud vloerzeil met een onderlaag uit koorden: niet asbestverdacht.

Slaapkamer 2: soepel vloerzeil zonder asbestverdachte onderlaag. Daaronder chape: niet asbestverdacht.

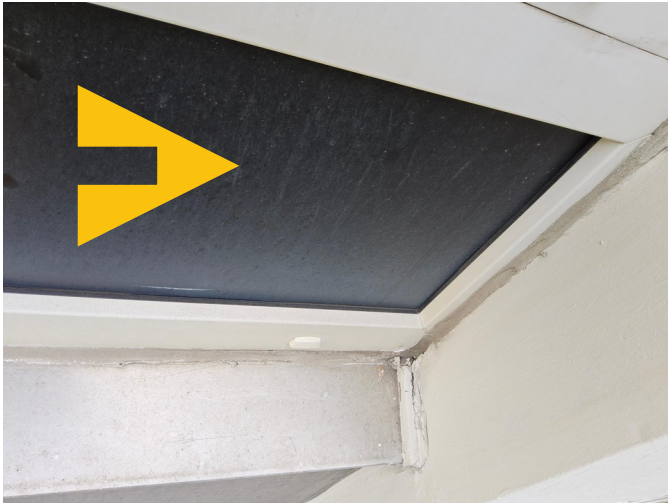
Geen asbestverdachte Glasal-plaat. Niet asbestverdacht.

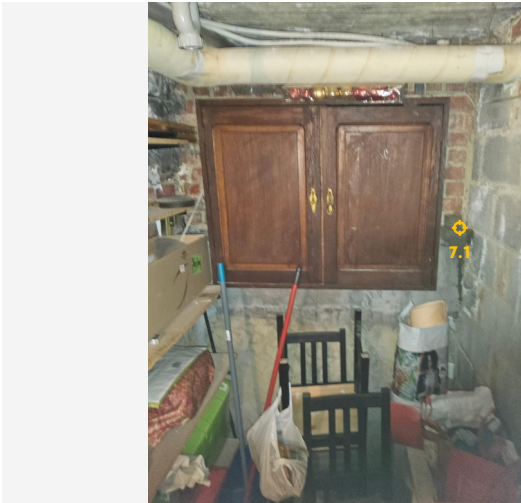
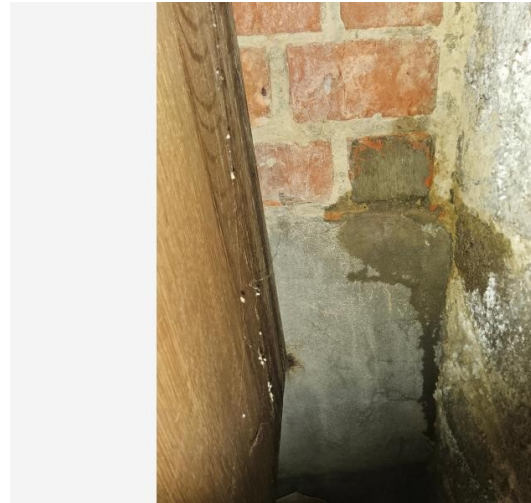
Geen asbest

| # | Type | Referentie | Resultaat |
|---|---|---|---|
| 7.1 | Mengmonster | 1.2 | Geen asbest |

| Beschrijving | Cementering binnenwanden kelderberging |

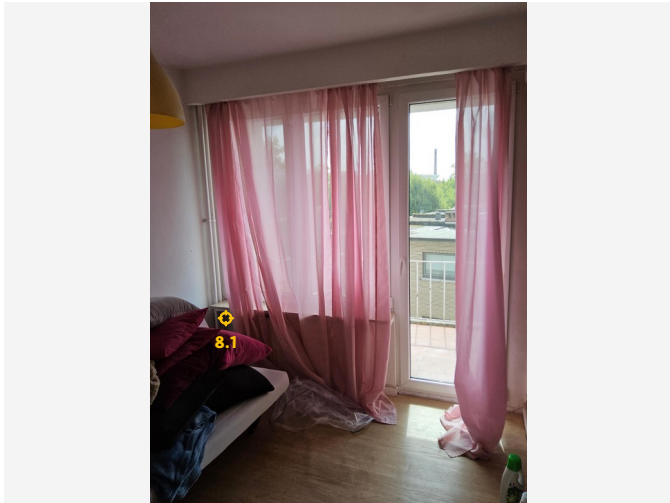
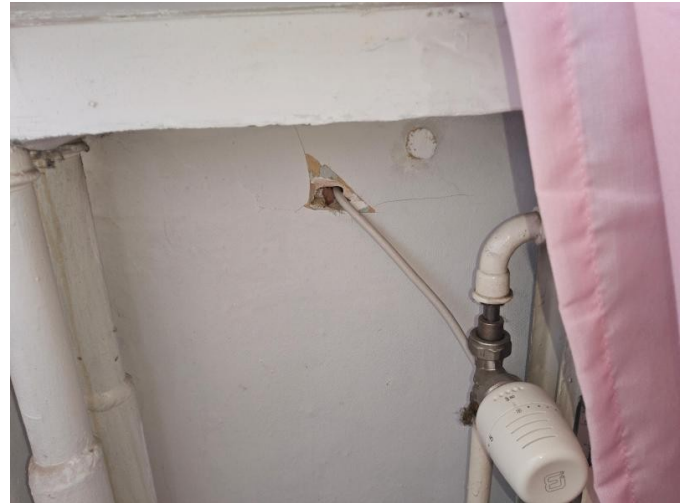
Geen asbest

| # | Type | Referentie | Resultaat |
|---|---|---|---|
| 8.1 | Mengmonster | 1.1 | Geen asbest |

| Beschrijving | Pleisterwerk binnenmuren appartement |

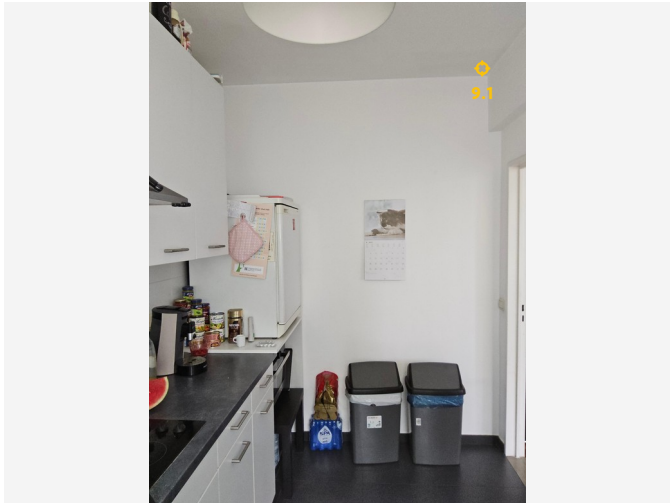
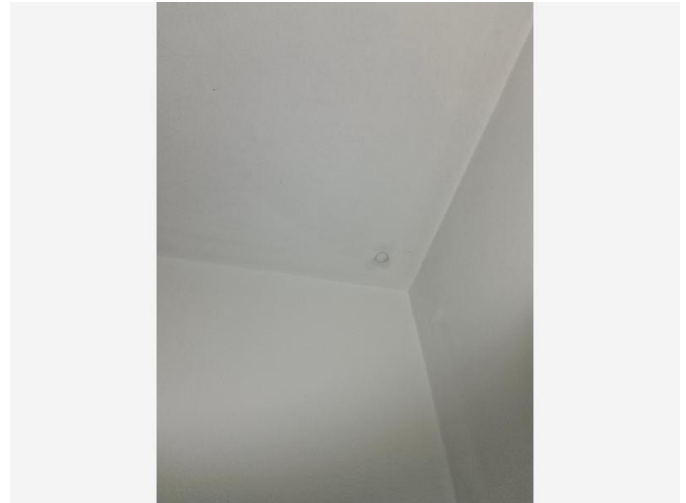
## Fiche 9: Pleisterwerk plafonds appartement

Geen asbest

| # | Type | Referentie | Resultaat |
|---|---|---|---|
| 9.1 | Mengmonster | 2.1 | Geen asbest |

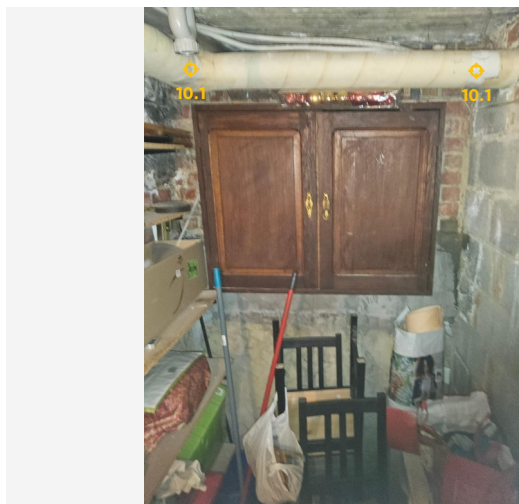
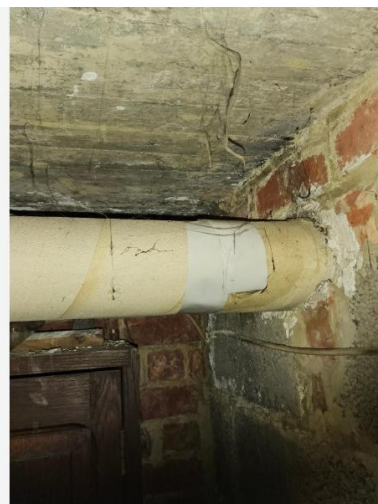
## Fiche 10: Leidingisolatie kelderberging

Geen asbest

| # | Type | Referentie | Resultaat |
|---|---|---|---|
| 10.1 | Mengmonster | 4.1 | Geen asbest |
