# Asbestinventarisatetest

Rozenlaan 24/B, 2630 Aartselaar

Attestnummer : 20250809-000036.000

Uitgegeven op : 09.08.2025

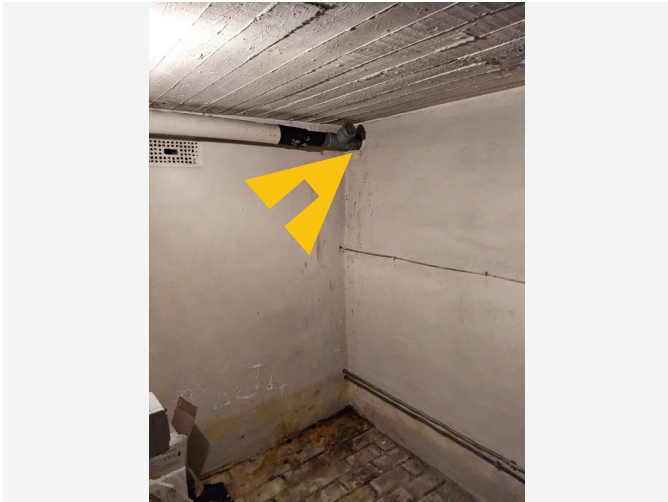
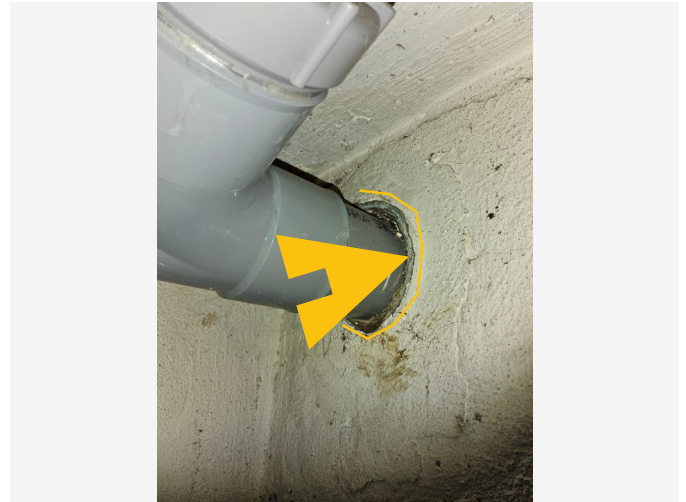
# Fiche 1: Beschadigde afvoerleiding kelderberging (niet-asbestveilig)

| Eindbeoordeling materiaalarisico | Verhoogd materiaalarisico en/of verhoogde kans op vezelvrijgave |

| Asbestsoort (vezeltype) | Crocidoliet aanwezig |
| Afschermingsgraad van het gehele materiaal | Geheel of deels (ook) vrij aan de binnenlucht |
| Toestand van het materiaal | Licht beschadigd, licht verweerd. Intact calciumsilicaatmateriaal of categorie III 'gebondenheid' |

| Beschrijving | Beschadigde afvoerleiding kelderberging (niet-asbestveilig) |
| Opmerking | Omvang niet vast te stellen binnen het kader van het niet-destructief onderzoek. |

Maatregelen nemen

- Scherm in afwachting van verwijdering het asbestmateriaal af van luchtstromingen en verstoring: bijvoorbeeld door het te verpakken, te fixeren, af te dekken, signalisatie - afbakening aan te brengen, ...
- Verwijder dit asbestmateriaal zo snel mogelijk. Volg de toestand goed op.
- Voer bijkomende staalname(s) uit.

- Eenvoudige handelingen: enkel door erkend asbestverwijderaar  
Aangezien deze asbesthoudende toepassing beschadigd is dient deze door een erkend asbestverwijderaar verwijderd te worden. In binnenruimtes mag een doe-het-zelver of werknemer met opleidingsattest eenvoudige handelingen alleen hechtgebonden asbest verwijderen dat niet beschadigd is. Dat betekent dat het materiaal intact is en er geen vrije asbestvezels zichtbaar zijn.

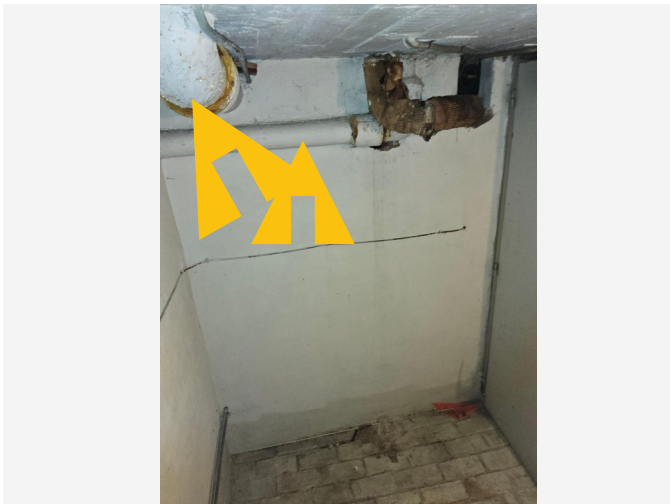
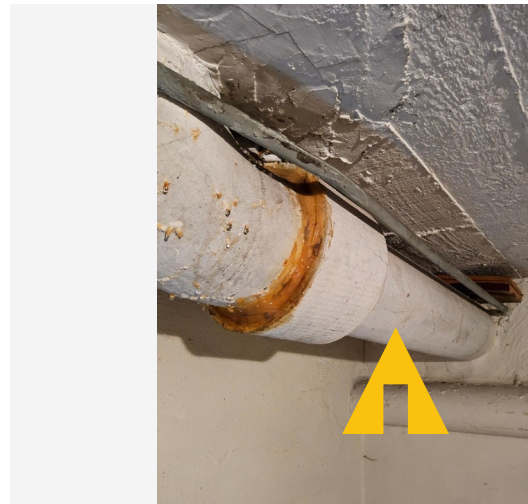
| Eindbeoordeling materiaalrisico | Laag materiaalrisico en/of verlaagde kans op vezelvrijgave |

| Asbestsoort (vezeltype) | Crocidoliet aanwezig |
| Afschermingsgraad van het gehele materiaal | Niet stootvaste afscherming |
| Toestand van het materiaal | Licht beschadigd, licht verweerd. Intact calciumsilicaatmateriaal of categorie III 'gebondenheid' |

| Beschrijving | Afvoerleidingen kelderberging (asbestveilig) |

Zorgvuldig beheren

- Zorg voor een veilig beheer. Vermijd het beschadigen van het asbestmateriaal. Controleer de toestand jaarlijks op wijzigingen.
- Voer bijkomende staalname(s) uit.

- Eenvoudige handelingen: enkel door erkend asbestverwijderaar  
Aangezien deze asbesthoudende toepassing beschadigd is dient deze door een erkend asbestverwijderaar verwijderd te worden. In binnenruimtes mag een doe-het-zelver of werknemer met opleidingsattest eenvoudige handelingen alleen hechtgebonden asbest verwijderen dat niet beschadigd is. Dat betekent dat het materiaal intact is en er geen vrije asbestvezels zichtbaar zijn.

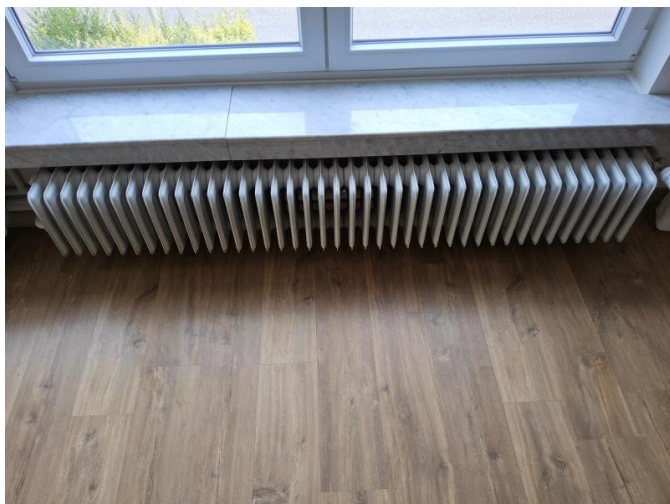
De pakkingen en dichtingen in deze radiatoren kunnen asbest bevatten. Dit kan niet met zekerheid worden vastgesteld binnen het kader van het niet-destructief onderzoek.

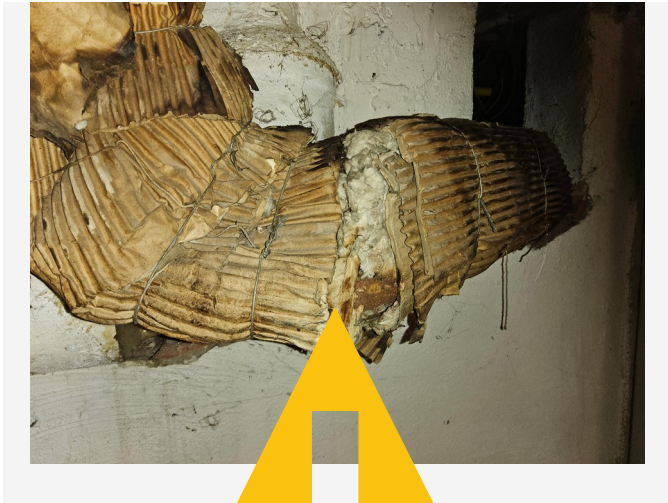
Karton met isolerende wol. Geen asbestverdachte gips aangetroffen in deze kelderberging.

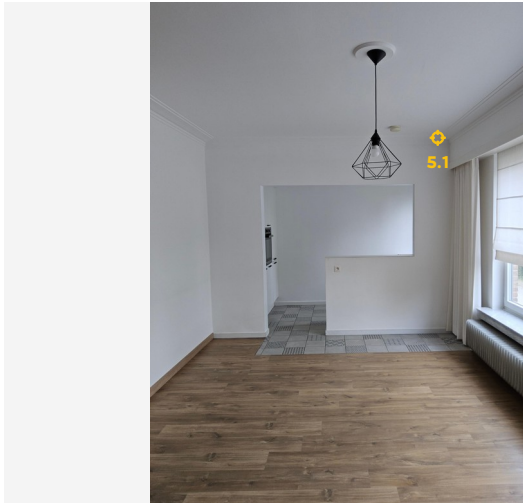
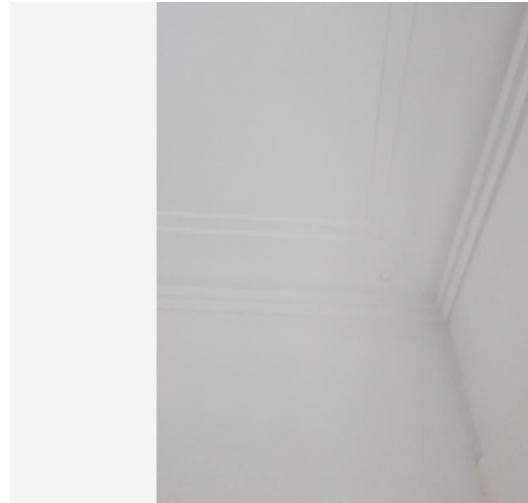
Geen asbest

| # | Type | Referentie | Resultaat |
|---|---|---|---|
| 5.1 | Mengmonster | 2.2 | Geen asbest |

| Beschrijving | Pleisterwerk kroonlijsten woonkamer |

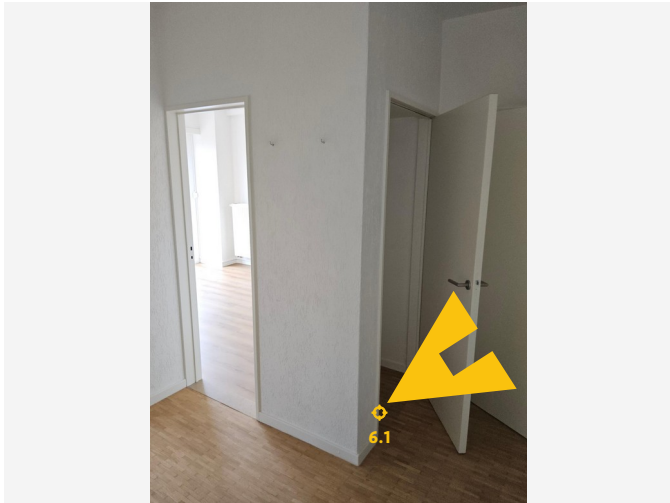
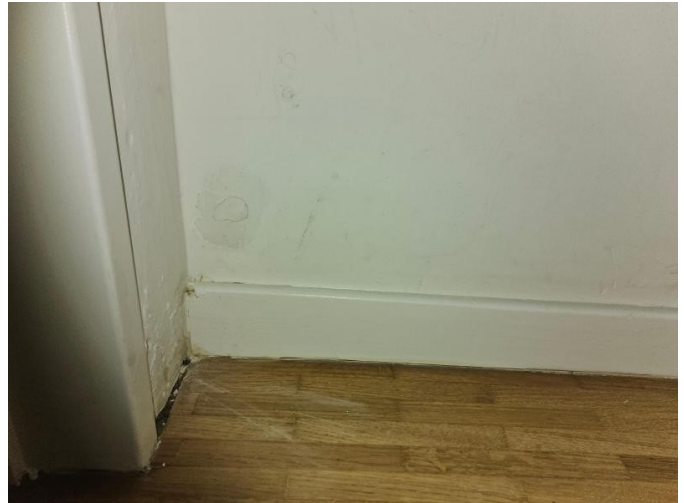
## Fiche 6: Pleisterwerk binnenmuren appartement

Geen asbest

| # | Type | Referentie | Resultaat |
|---|---|---|---|
| 6.1 | Mengmonster | 1.1 | Geen asbest |

| Opmerking | Geen pleisterwerk in een privatieve trappenhal en stookplaats. |

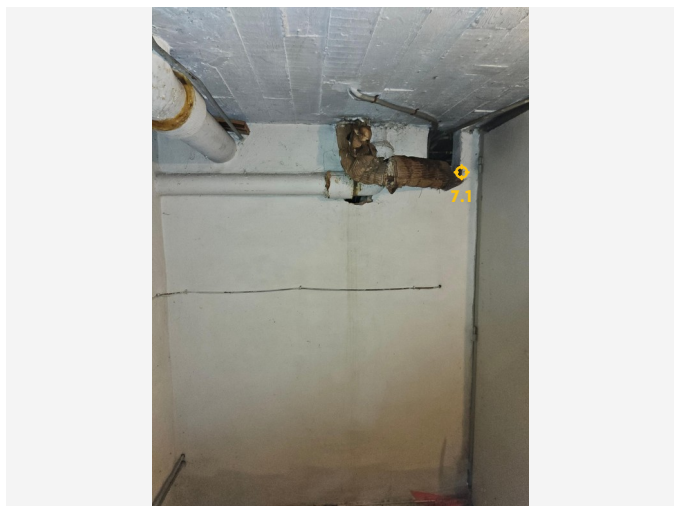
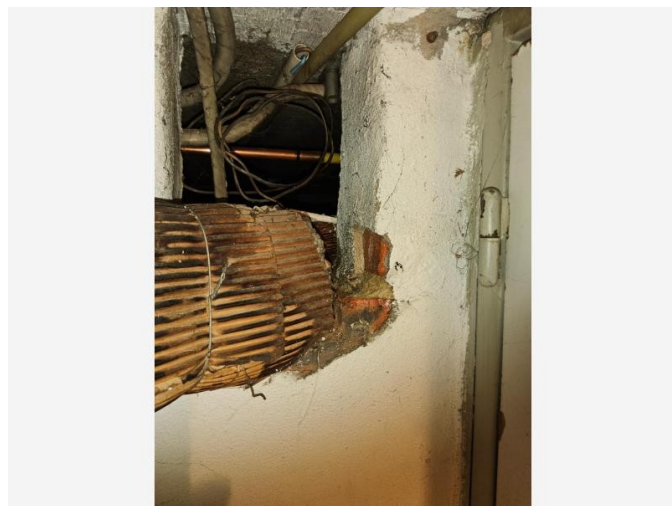
Geen asbest

| # | Type | Referentie | Resultaat |
|---|---|---|---|
| 7.1 | Mengmonster | 1.2 | Geen asbest |

| Beschrijving | Cementering binnenwanden kelderberging |

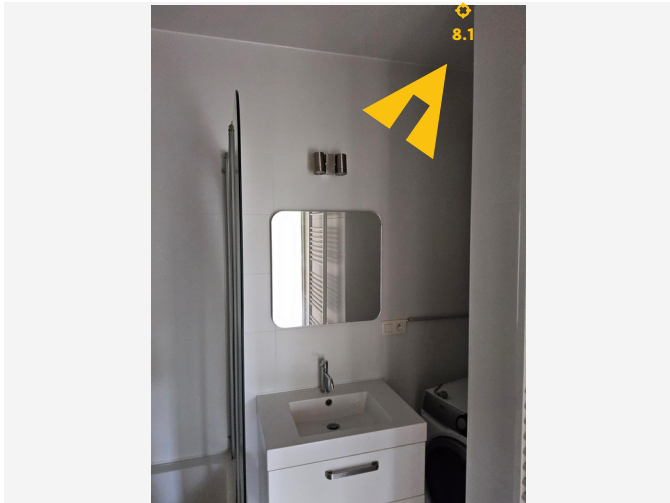
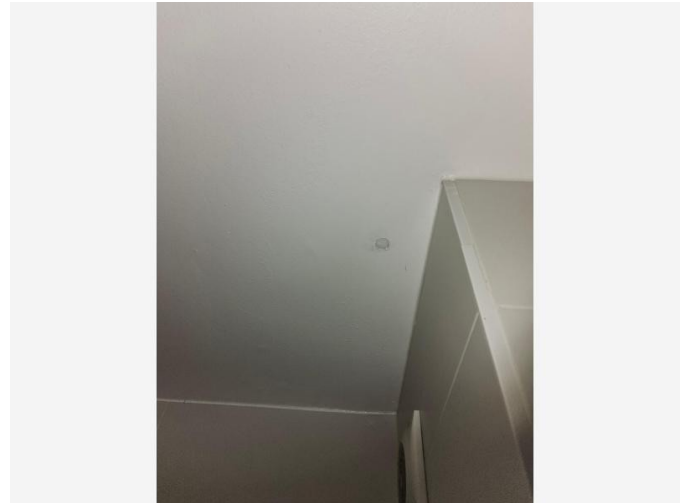
## Fiche 8: Pleisterwerk plafonds appartement

Geen asbest

| # | Type | Referentie | Resultaat |
|---|---|---|---|
| 8.1 | Mengmonster | 2.1 | Geen asbest |

| Opmerking | Geen pleisterwerk in een privatieve trappenhal en stookplaats. De andere plafonds werden afgewerkt met niet-asbestverdachte gipskartonplaten. |
