# Asbestinventarisatetest

Wapenstilstandlaan 12/0002, 2600 Antwerpen

Attestnummer : **20241118-000182.000**

Uitgegeven op : **18.11.2024**

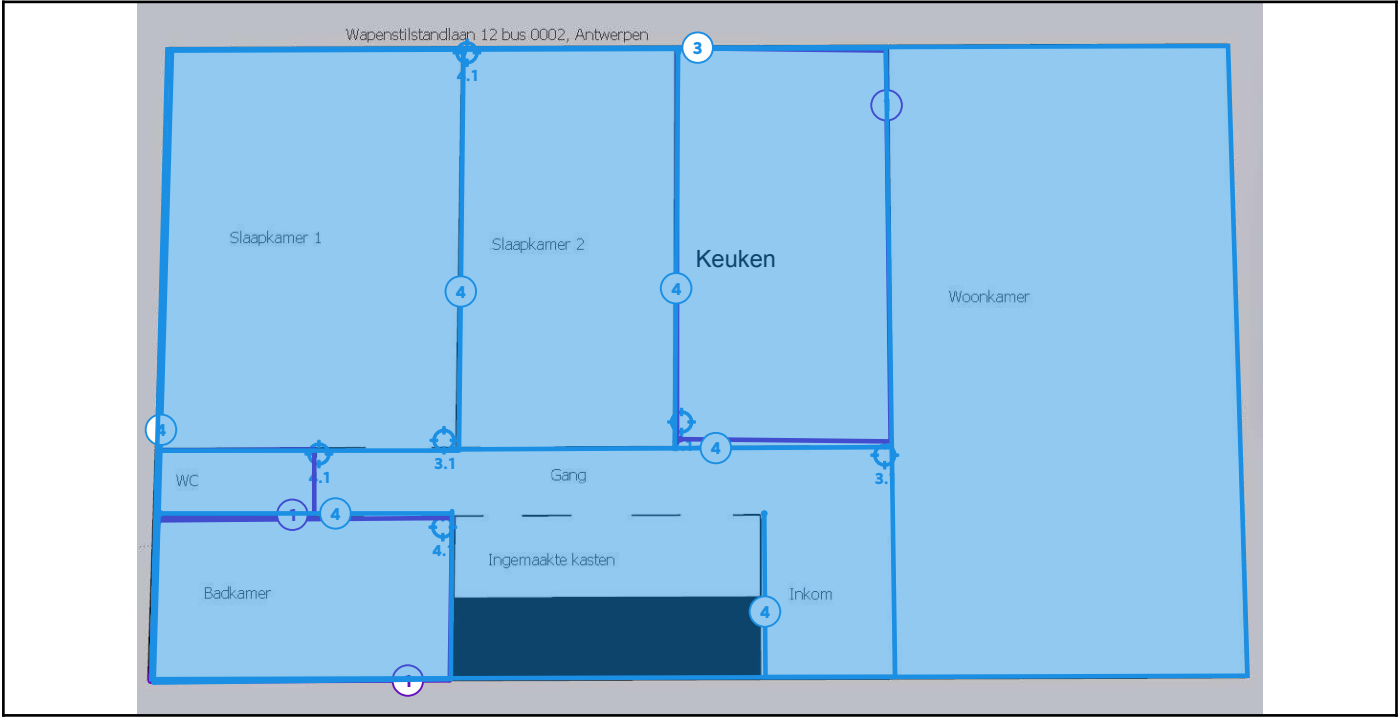
# Plan 1.1: 12 bus 0002

| Beschrijving | Type | Actie |
|---|---|---|
| 1. Hechtingsmateriaal tegels toilet, badkamer en keuken | Advies | - |
| 3. Pleisterwerk plafonds | Geen asbest | - |
| 4. Pleisterwerk muren | Geen asbest | - |

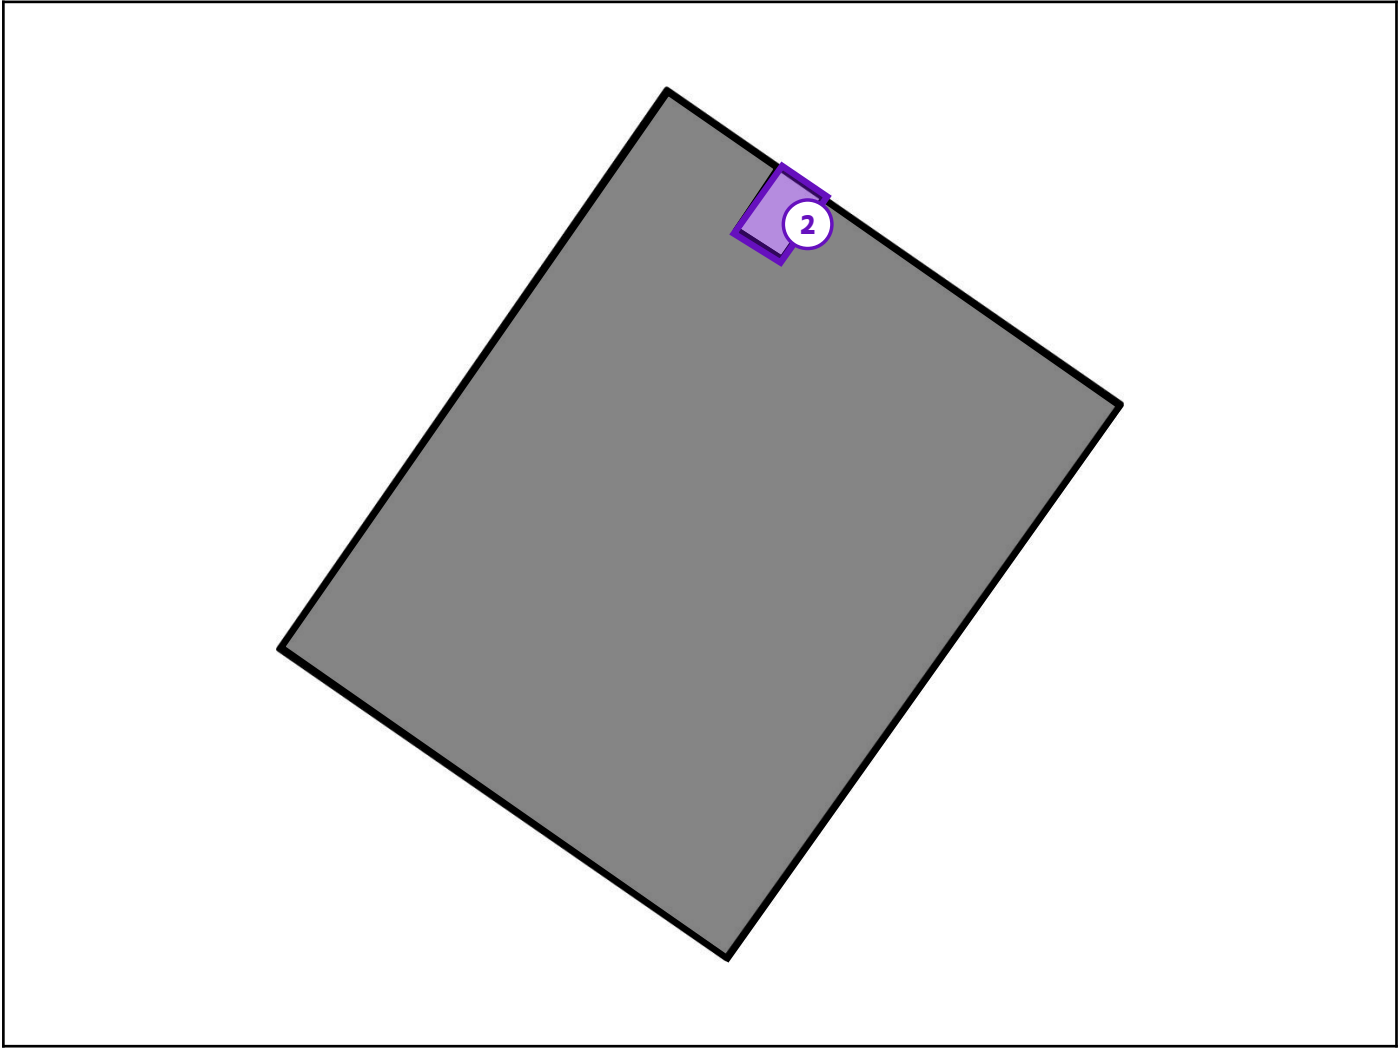
# Plan 1.2: Kelder

| Beschrijving | Type | Actie |
|---|---|---|
| 2. Kelder | Advies | - |

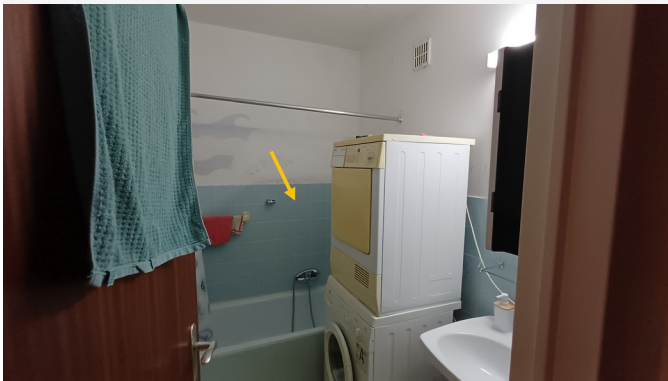
# Fiche 1: Hechtingsmateriaal tegels toilet, badkamer en keuken

Geen zicht op hechtingsmateriaal van wandtegels in de badkamer, keuken en WC.

Destructief onderzoek nodig voor vaststelling / analyse.

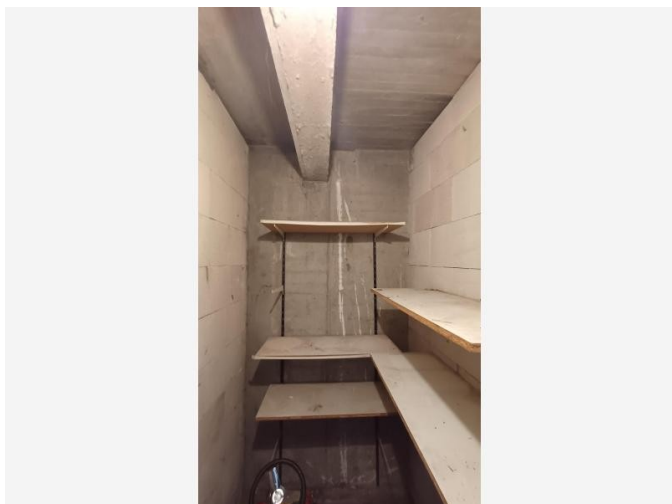
Geen asbestverdachte toepassingen aangetroffen bij inspectie kelder.

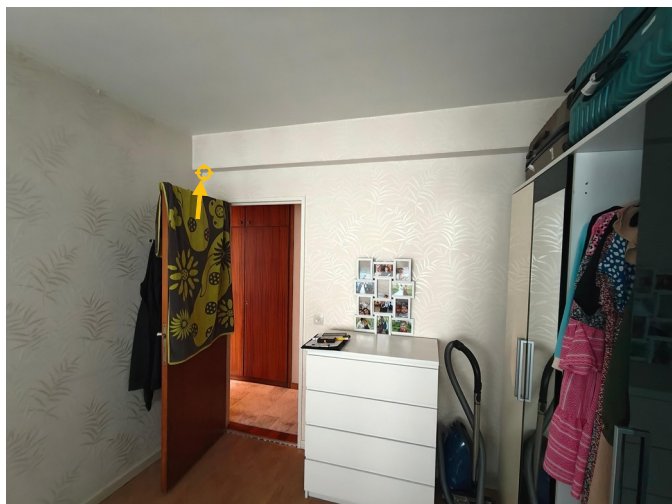
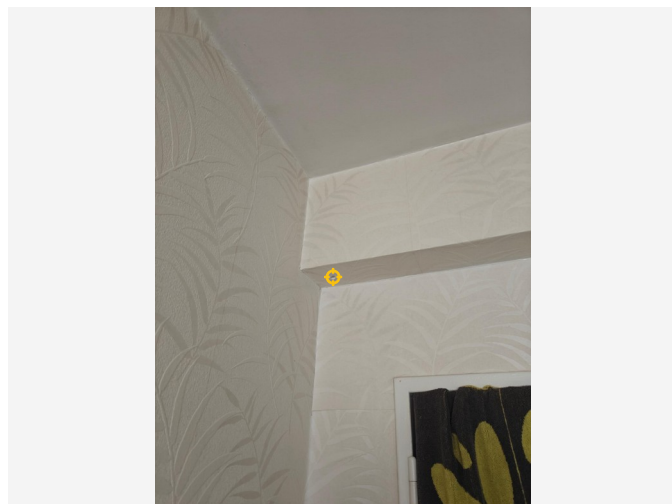
## Fiche 3: Pleisterwerk plafonds

Geen asbest

| # | Type | Referentie | Resultaat |
|---|---|---|---|
| 3.1 | Mengmonster | MM02 | Geen asbest |

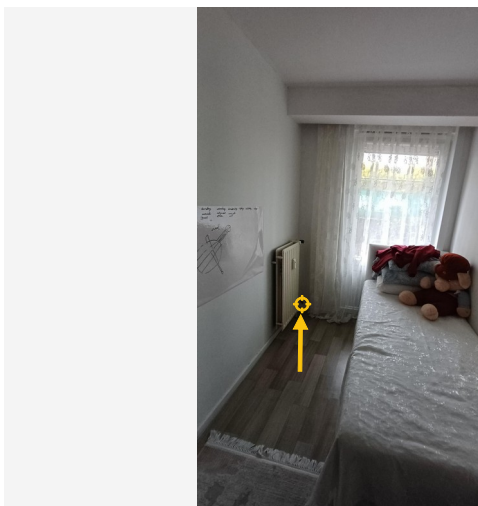
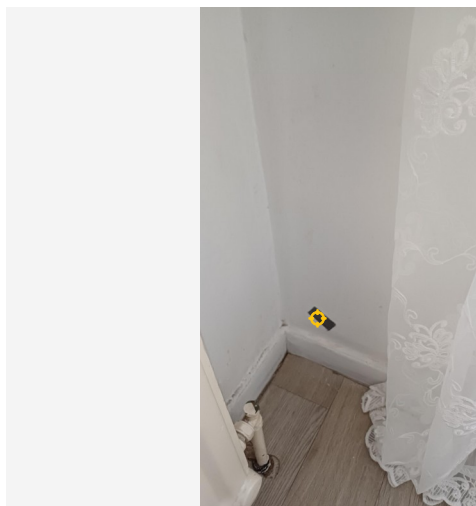
## Fiche 4: Pleisterwerk muren

Geen asbest

| # | Type | Referentie | Resultaat |
|---|---|---|---|
| 4.1 | Mengmonster | MM01 | Geen asbest |

| Opmerking | Hoeveelheid is een inschatting.<br>In de woonkamer zijn er houten panelen voor de muren gezet. |
