# Asbestinventarisatetest

De Roest d'Alkemadelaan 11/54, 2600 Antwerpen

Attestnummer : **20250702-000041.000**

Uitgegeven op : **02.07.2025**

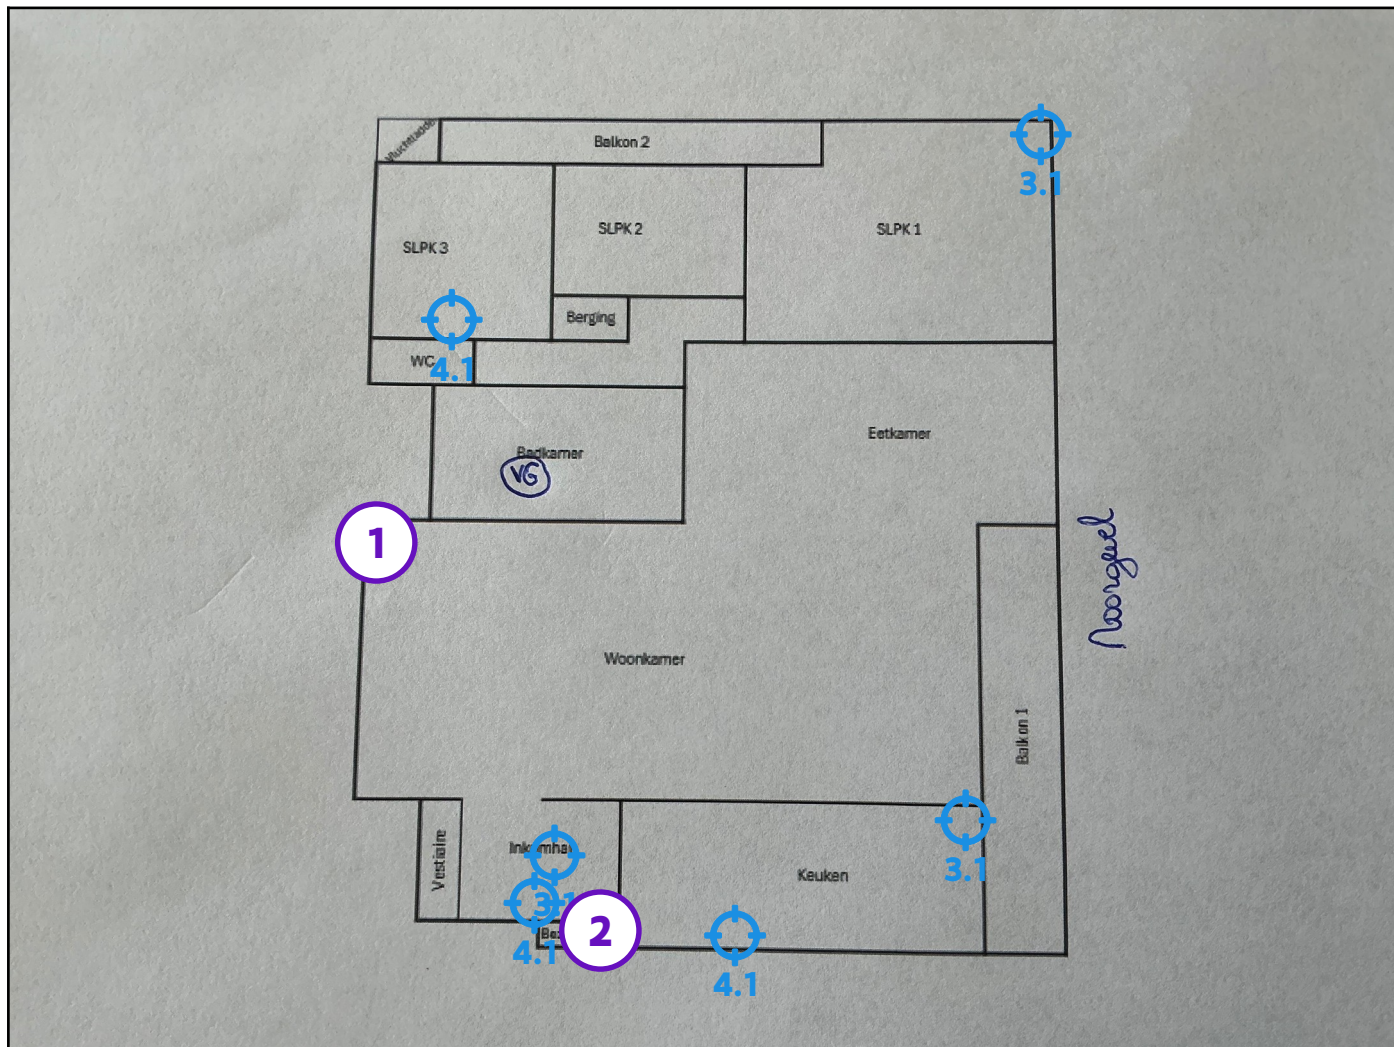
## Plan 1.3: Appartement- bus 54

| Beschrijving | Type | Actie |
|---|---|---|
| 1. Living - schouw | Advies | - |
| 2. Inkomhall kast - vuilschuif | Advies | - |
| 3. Pleisterwerk plafonds | Geen asbest | - |
| 4. Pleisterwerk muren | Geen asbest | - |

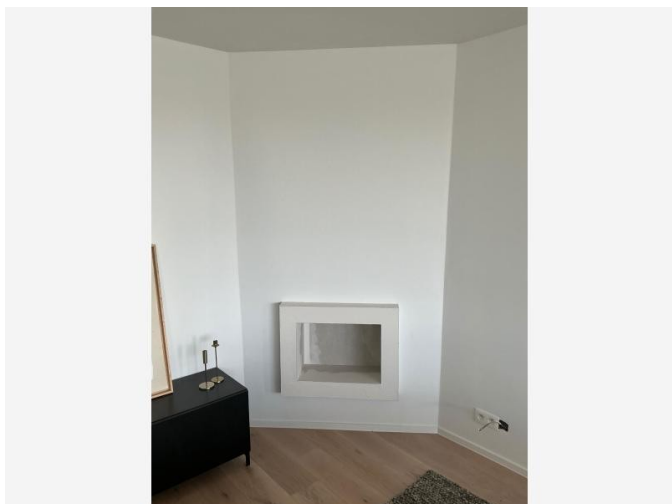
| Fiche 1: Living - schouw..... | 13 |

De binnenzijde van de schouw in het appartement behoort tot de gemeenschappelijke delen. De gemeenschappelijke delen maken geen onderdeel uit van dit attest. In de periode dat deze appartementen werden gebouwd, werd mogelijk asbesthoudend materiaal gebruikt.

Indien bij werken de vuilschuif zou verwijderd worden, dient er met de nodige zorg te worden omgesprongen en bemonsterd te worden.

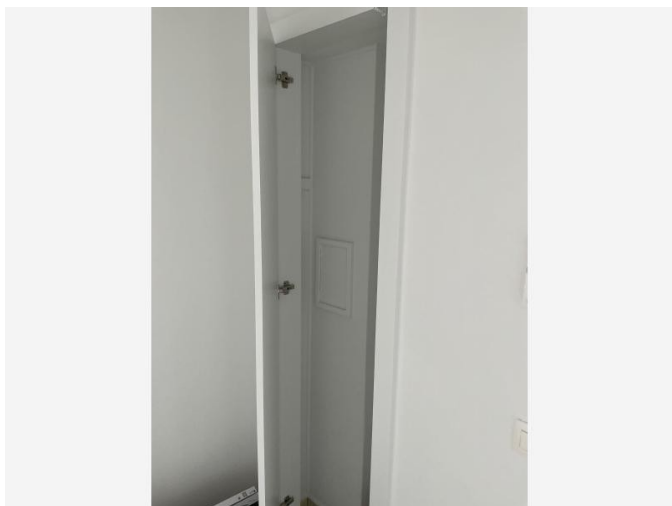
| Fiche 2: Inkomhall kast - vuilschuif..... | 14 |

De vuilschuif in het appartement behoort tot de gemeenschappelijke delen. De gemeenschappelijke delen maken geen onderdeel uit van dit attest. In de periode dat deze appartementen werden gebouwd, werd mogelijk asbesthoudend materiaal gebruikt.

Indien bij werken de vuilschuif zou verwijderd worden, dient er met de nodige zorg te worden omgesprongen en bemonsterd te worden.

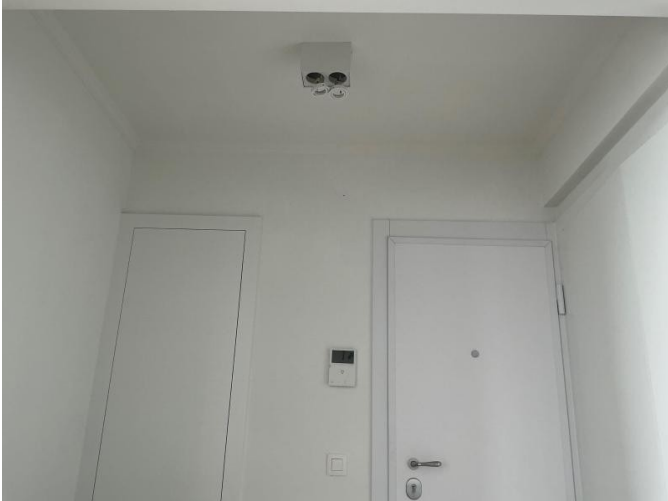
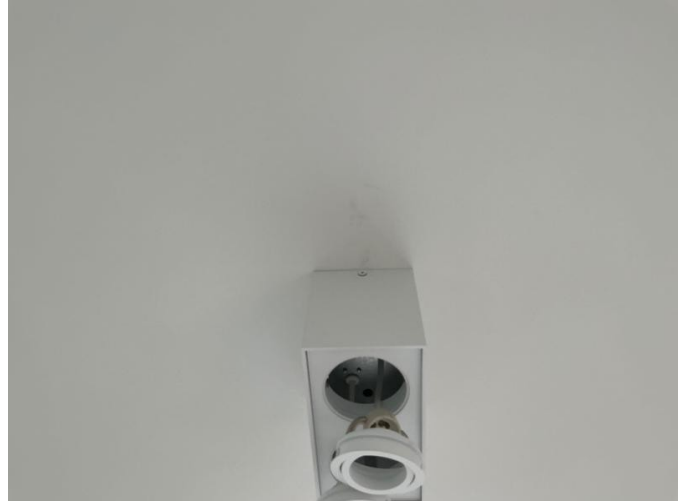
## Fiche 3: Pleisterwerk plafonds

### Conclusie

Geen asbest

| # | Type | Referentie | Resultaat |
|---|---|---|---|
| 3.1 | Mengmonster | MM02 | Geen asbest |

| Opmerking | <p>Natte ruimten : badkamer – vals plafond</p> <p>Stooklokaal : CV-ketel is een gemeenschappelijke ketel.</p> <p>Een destructief onderzoek is aan te raden bij grondige verbouwingswerken, om eventuele pleisterwerken en/of cementering, mogelijks onder de valse plafonds te bemonsteren.</p> <p>Ook de afsmeerlaag in gips tussen gipskartonplaten kan asbest bevatten.</p> <p>Enkel destructief onderzoek kan uitwijzen waar deze naden zich bevinden.</p> <p>Dit behoort momenteel niet tot onze taak in deze opdracht.</p> <p>De hoeveelheid is een inschatting.</p> |

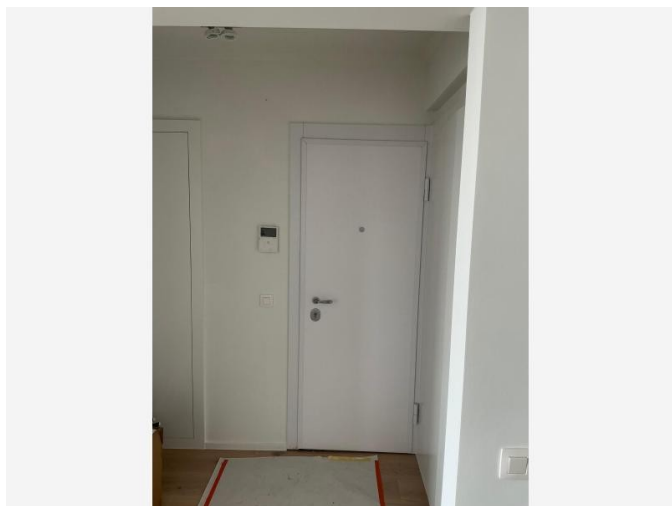
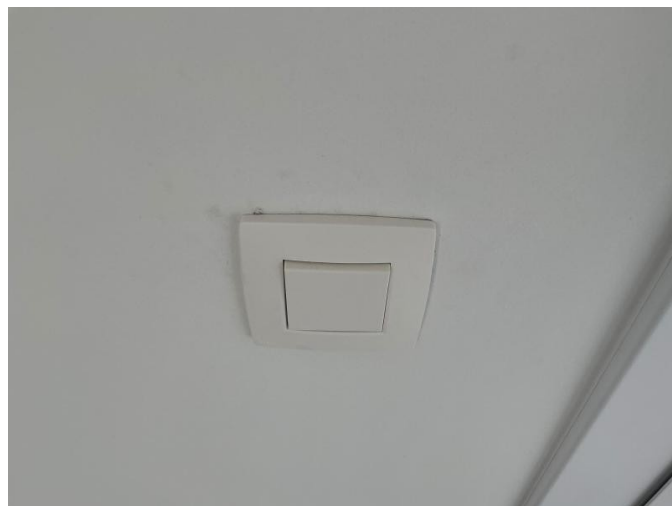
## Fiche 4: Pleisterwerk muren

### Conclusie

Geen asbest

| # | Type | Referentie | Resultaat |
|---|---|---|---|
| 4.1 | Mengmonster | MM01 | Geen asbest |

| Opmerking | <p>Natte ruimten : badkamer - deels betegeld</p> <p>Stooklokaal : CV-ketel is een gemeenschappelijke ketel.</p> <p>Een destructief onderzoek is aan te raden bij grondige verbouwingswerken, om eventuele pleisterwerken en/of cementering, mogelijks achter de valse wanden en achter de tegels te bemonsteren. Ook de afsmeerlaag in gips tussen gipskartonplaten kan asbest bevatten.</p> <p>Enkel destructief onderzoek kan uitwijzen waar deze naden zich bevinden.</p> <p>Dit behoort momenteel niet tot onze taak in deze opdracht.</p> <p>De hoeveelheid is een inschatting.</p> |
