# Asbestinventarisatetest

Coremansstraat 20/301, 2600 Antwerpen

Attestnummer : 20241209-000540.000

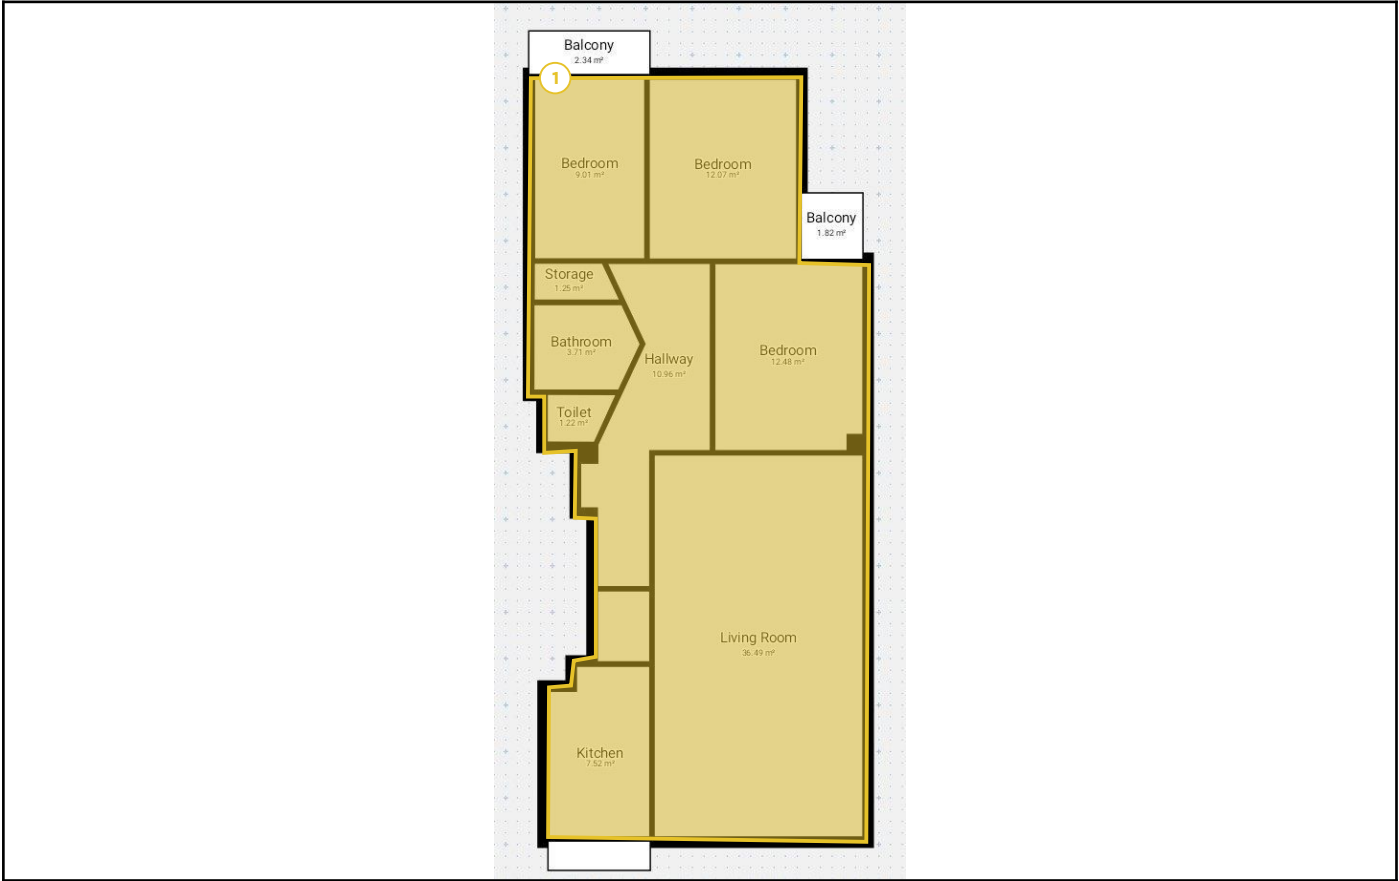
# Plan 1.2: Appartement 301

| Beschrijving | Type | Actie |
|---|---|---|
| 1. Bakeliet elektrische installaties en radiatorknoppen appartement | Asbestmateriaal | Zorgvuldig beheren |

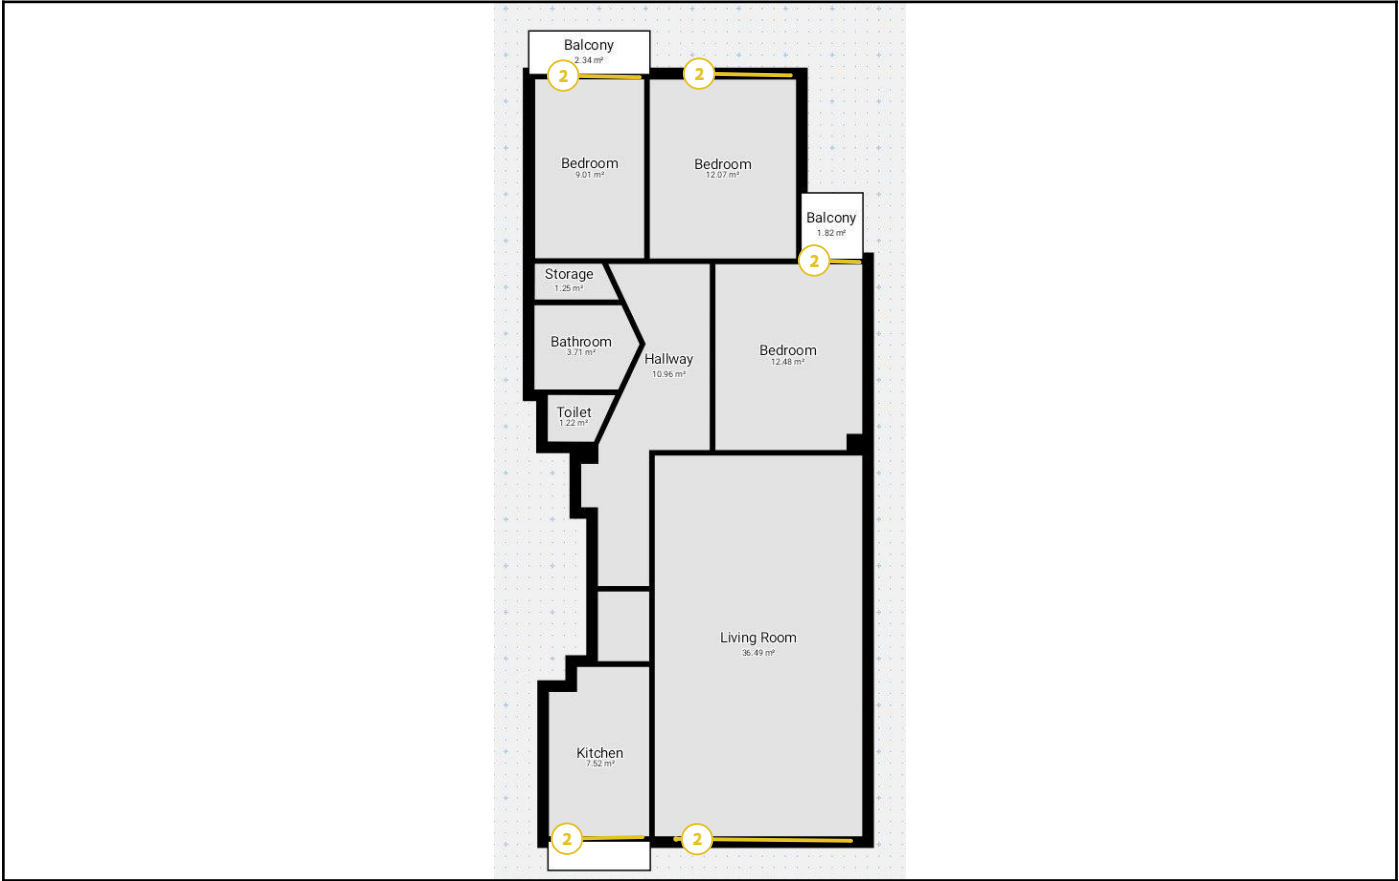
# Plan 1.5: Appartement 301

| Beschrijving | Type | Actie |
|---|---|---|
| 2. Mastiek schrijnwerk appartement | Asbestmateriaal | Zorgvuldig beheren |

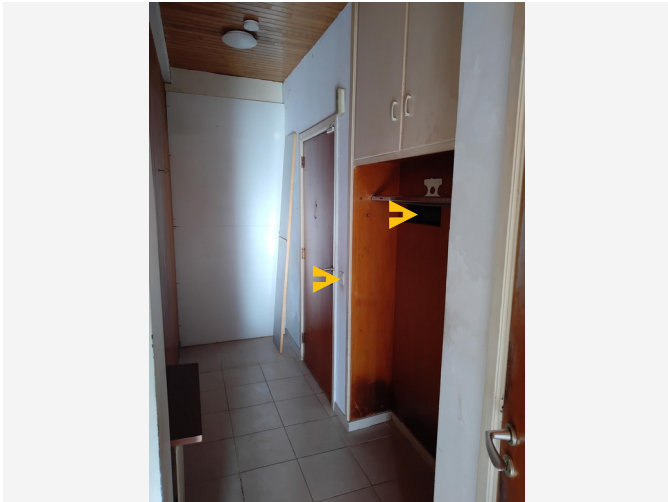
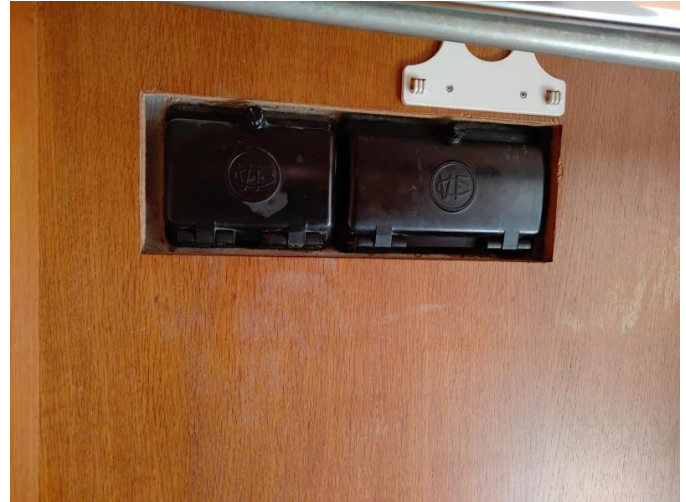
# Fiche 1: Bakeliet elektrische installaties en radiatorknoppen appartement

Het asbestmateriaal valt onder de mijlpaal van 2040.

Zorgvuldig beheren

| Eindbeoordeling materiaalrisico | Laag materiaalrisico en/of verlaagde kans op vezelvrijgave |

| Asbestsoort (vezeltype) | Crocidoliet aanwezig |
| Toestand van het materiaal | Onbeschadigd, niet verweerd |

| Opmerking | Oude stopcontacten, lichtschakelaars, elektriciteitskasten, radiatorknoppen,... vervaardigd uit bakeliet kunnen asbest bevatten. Geen staalname mogelijk zonder ernstige beschadigingen aan te brengen aan deze toepassingen. |

- Zorg voor een veilig beheer. Vermijd het beschadigen van het asbestmateriaal. Controleer de toestand jaarlijks op wijzigingen.

- Eenvoudige handelingen: mag via doe-het-zelf of door werknemer(s) met opleidingsattest eenvoudige handelingen  
Indien het materiaal niet beschadigd geraakt mag dit eventueel door een doe-het-zelf verwijderd worden. Dit is enkel mogelijk mits het nemen van de juiste voorzorgsmaatregelen en mits het materiaal goed bevochtigd wordt tijdens de verwijdering (elektriciteit afsluiten!). Verwijder de bakeliet toepassingen voorzichtig met handgereedschap. De asbesthoudende toepassing mag in geen geval met machinaal gereedschap verwijderd worden om het risico op vrijgave van asbestdeeltjes zo veel als mogelijk in te perken. Dit materiaal moet dubbel verpakt afgevoerd worden naar een recyclagepark.

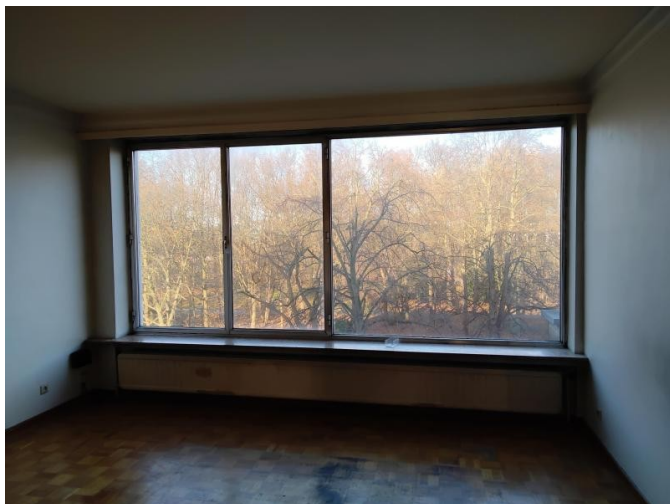
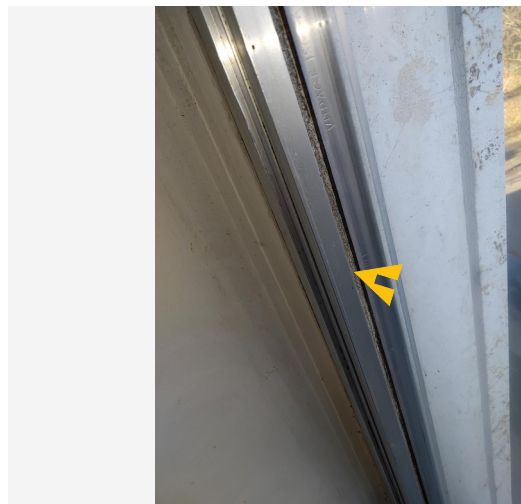
Het asbestmateriaal valt onder de mijlpaal van 2040.

Zorgvuldig beheren

| Eindbeoordeling materiaalisico | Laag materiaalisico en/of verlaagde kans op vezelvrijgave |

| Asbestsoort (vezeltype) | Amfibool aanwezig, uitgezonderd crocidoliet |
| Toestand van het materiaal | Licht beschadigd, licht verweerd. Intact calciumsilicaatmateriaal of categorie III 'gebondenheid' |

| Beschrijving | Mastiek schrijnwerk appartement |

- Zorg voor een veilig beheer. Vermijd het beschadigen van het asbestmateriaal. Controleer de toestand jaarlijks op wijzigingen.

- Eenvoudige handelingen: mag via doe-het-zelf of door werknemer(s) met opleidingsattest eenvoudige handelingen  
De volledige verwijdering van het schrijnwerk geniet de voorkeur. Zo niet, mag dit materiaal door een doe-het-zelfver verwijderd worden. Dit is enkel mogelijk mits het nemen van de juiste voorzorgsmaatregelen en mits het materiaal goed bevochtigd wordt tijdens de verwijdering. De mastiek moet voorzichtig los geschraapt worden met handgereedschap. Nadien dient deze dubbel verpakt afgevoerd te worden naar een recyclingpark.

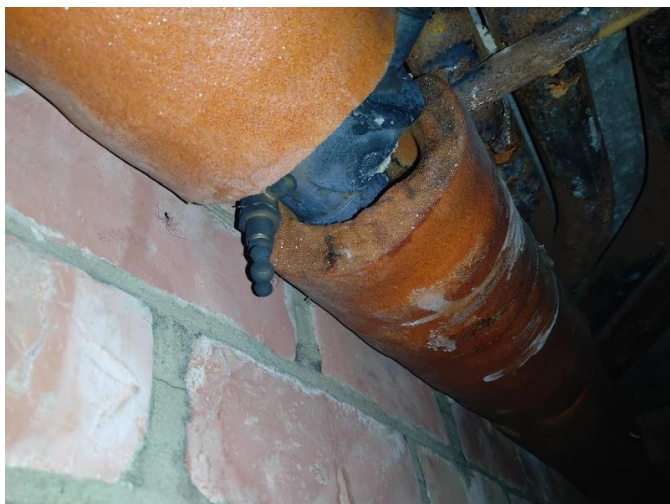
Materiaal. 1 buis is geïsoleerd met niet-asbestverdacht materiaal.

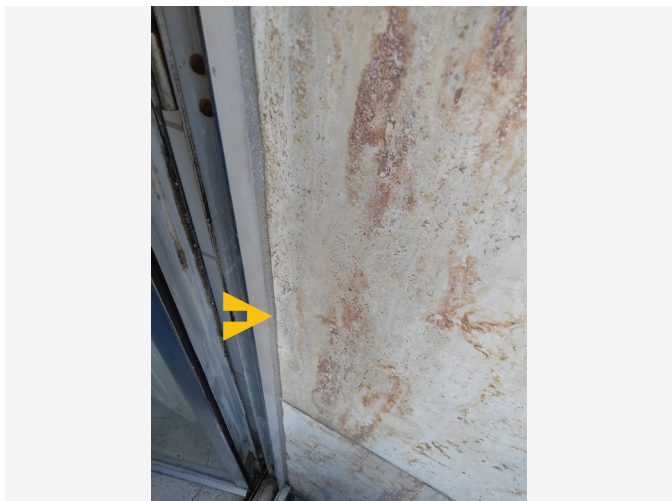
## Fiche 4: Mastiek tussen schrijnwerk en metselwerk appartement

Cement, geen asbestverdachte mastiek aangetroffen.

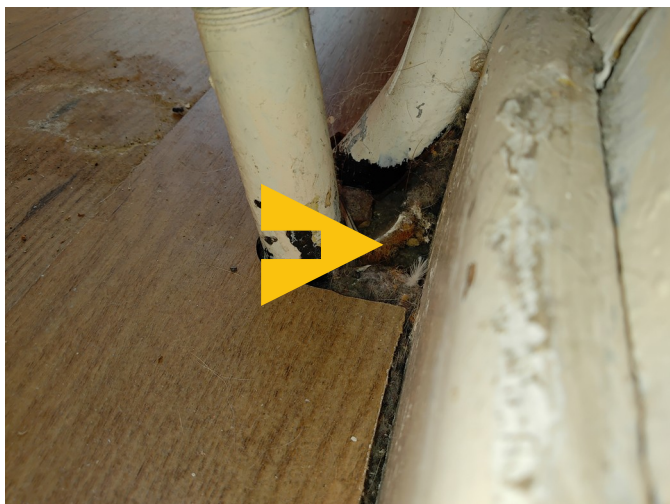
Onder de laminaat of het recente vloerzeil werd een oud vloerzeil aangetroffen met een jutte onderlaag. Deze is niet asbestverdacht.

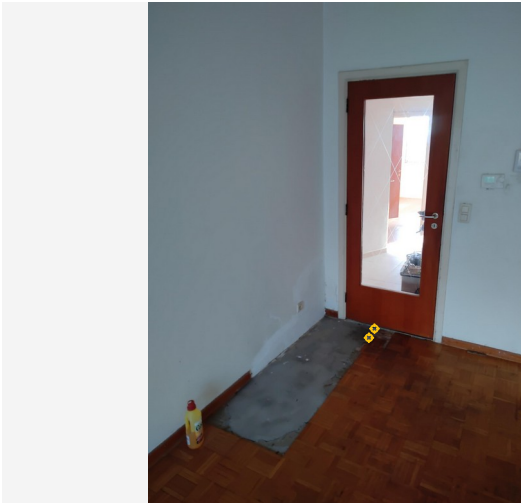
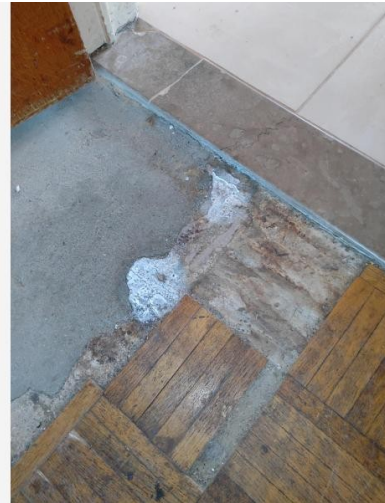
## Fiche 7: Lijm laag parket woonkamer

Geen asbest

| # | Type | Referentie | Resultaat |
|---|---|---|---|
| 7.1 | Mengmonster | 3.1 | Geen asbest |

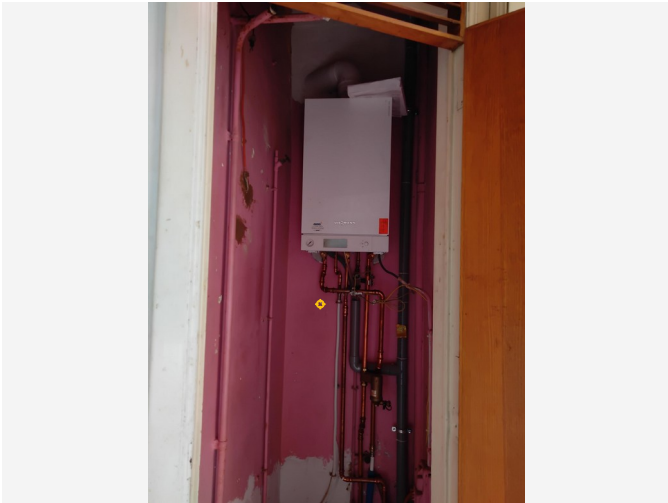
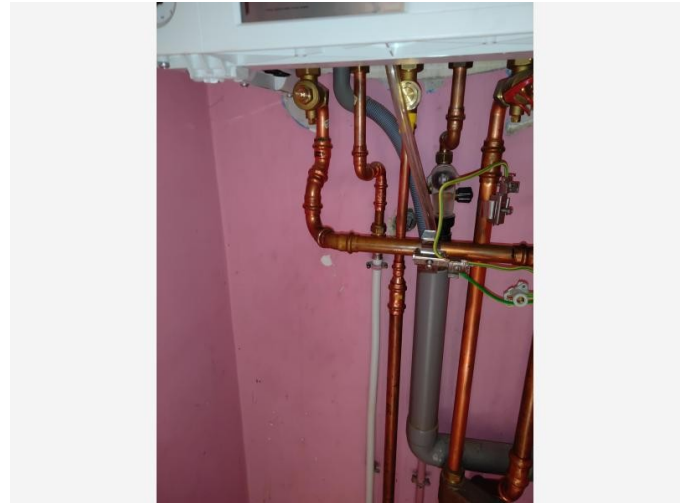
## Fiche 8: Pleisterwerk binnenmuren appartement

Geen asbest

| # | Type | Referentie | Resultaat |
|---|---|---|---|
| 8.1 | Mengmonster | 1.1 | Geen asbest |

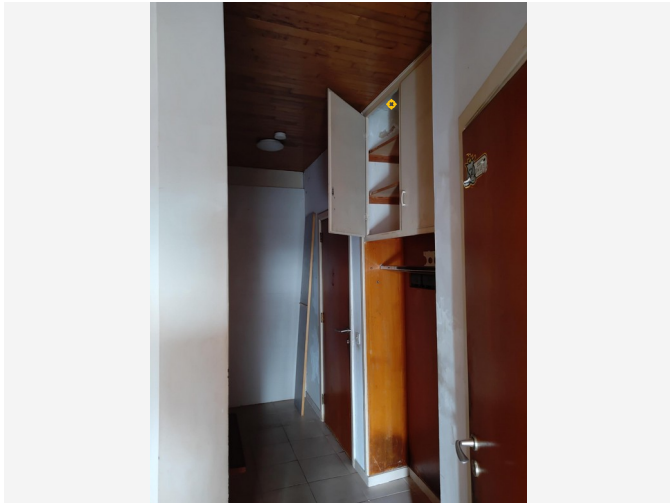
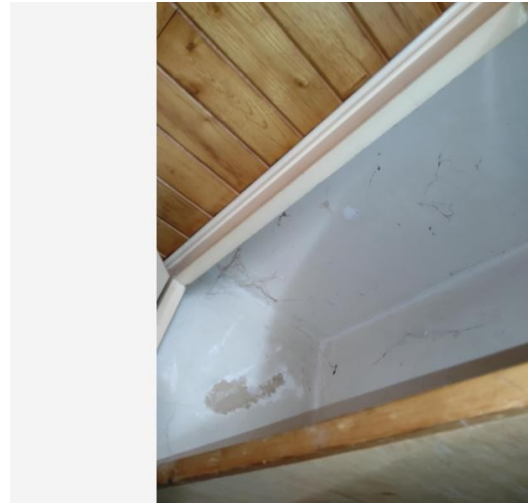
Geen asbest

| # | Type | Referentie | Resultaat |
|---|---|---|---|
| 9.1 | Mengmonster | 2.1 | Geen asbest |

| Beschrijving | Pleisterwerk plafonds appartement |
