# Asbestinventarisatetest

Guldenberg 6/32, 2000 Antwerpen

Attestnummer : 20250602-000365.000

Uitgegeven op : 02.06.2025

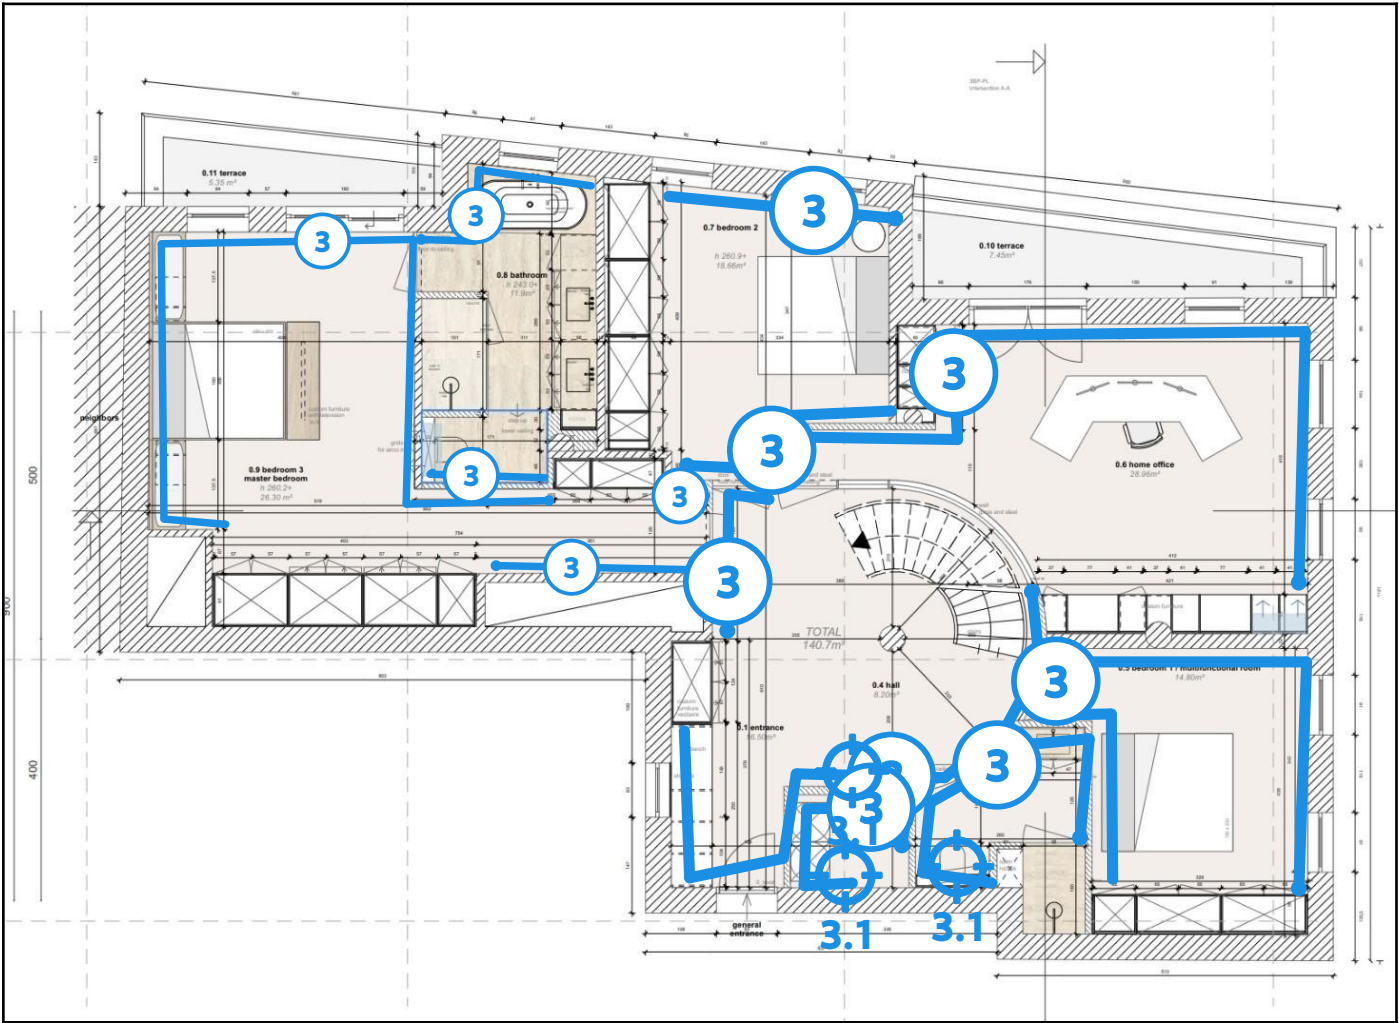
# Plan 1.1: Duplex - gelijkvloers

| Beschrijving | Type | Actie |
|---|---|---|
| 3. Pleisterwerk binnenmuren duplex | Geen asbest | - |

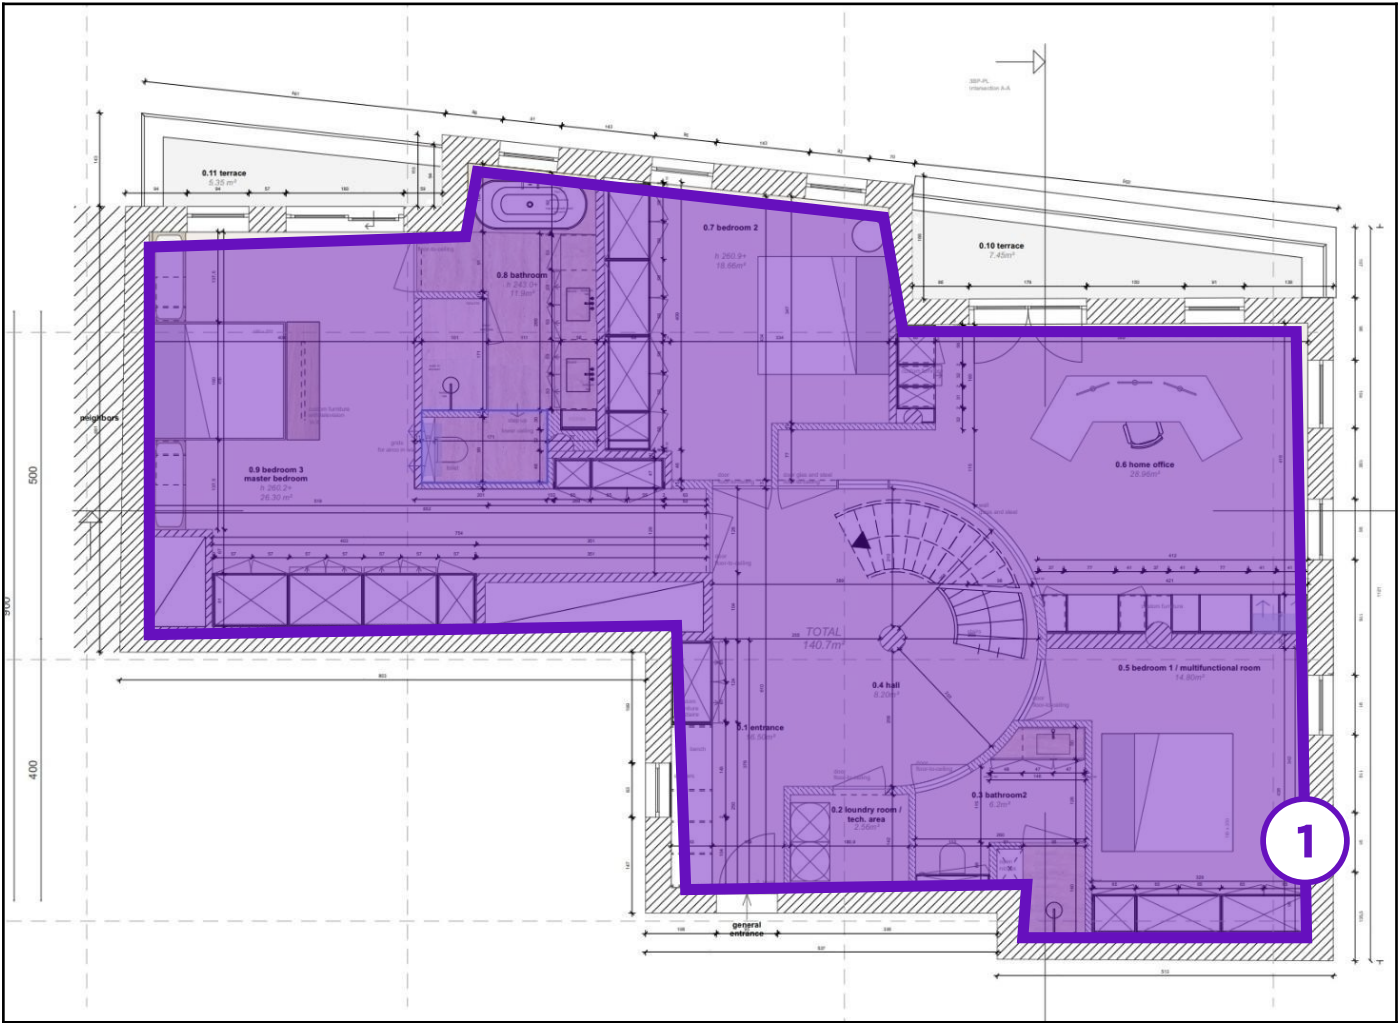
# Plan 1.2: Duplex - gelijkvloers

| Beschrijving | Type | Actie |
|---|---|---|
| 1. Valse plafonds appartement | Advies | - |

Alle plafonds werden afgewerkt met niet-asbestverdachte gipskartonplaten. Geen onderzoek van de achterliggende ruimtes mogelijk binnen het kader van het niet-destructief onderzoek.

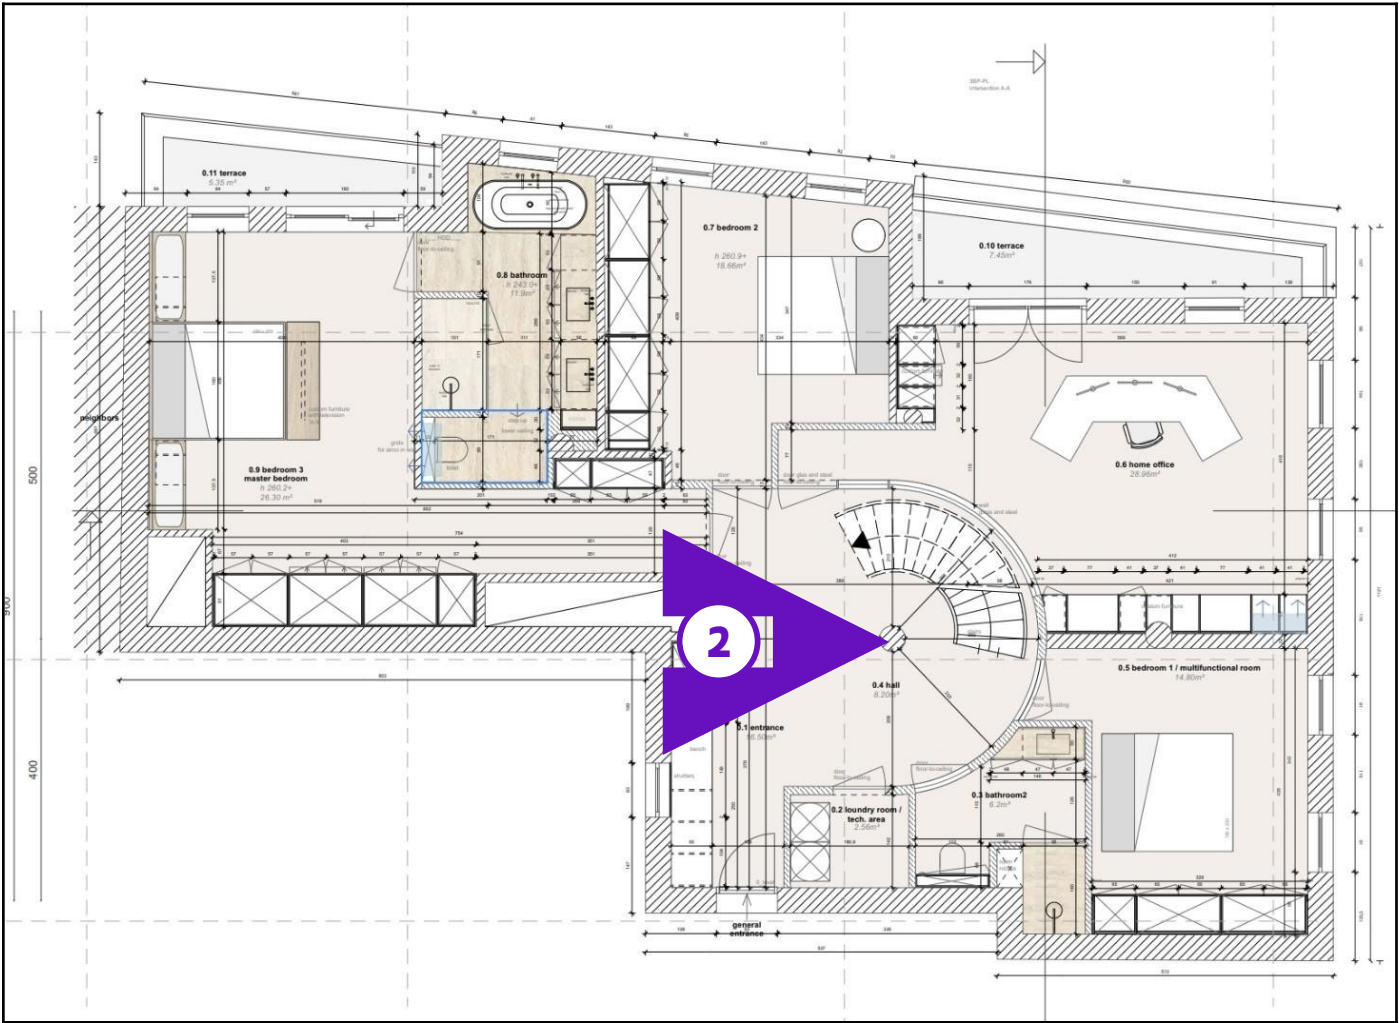
# Plan 1.3: Duplex - gelijkvloers

| Beschrijving | Type | Actie |
|---|---|---|
| 2. Zuil inkomhal | Advies | - |

Mogelijks werd deze koker vervaardigd uit een asbesthoudende koker (bekisting) die werd volgestort met beton. Dit kan niet worden vastgesteld binnen het kader van het niet-destructief onderzoek. In de huidige toestand (volledig bedekt met pleisterwerk) vormt dit geen risico voor de bewoners van deze duplex.

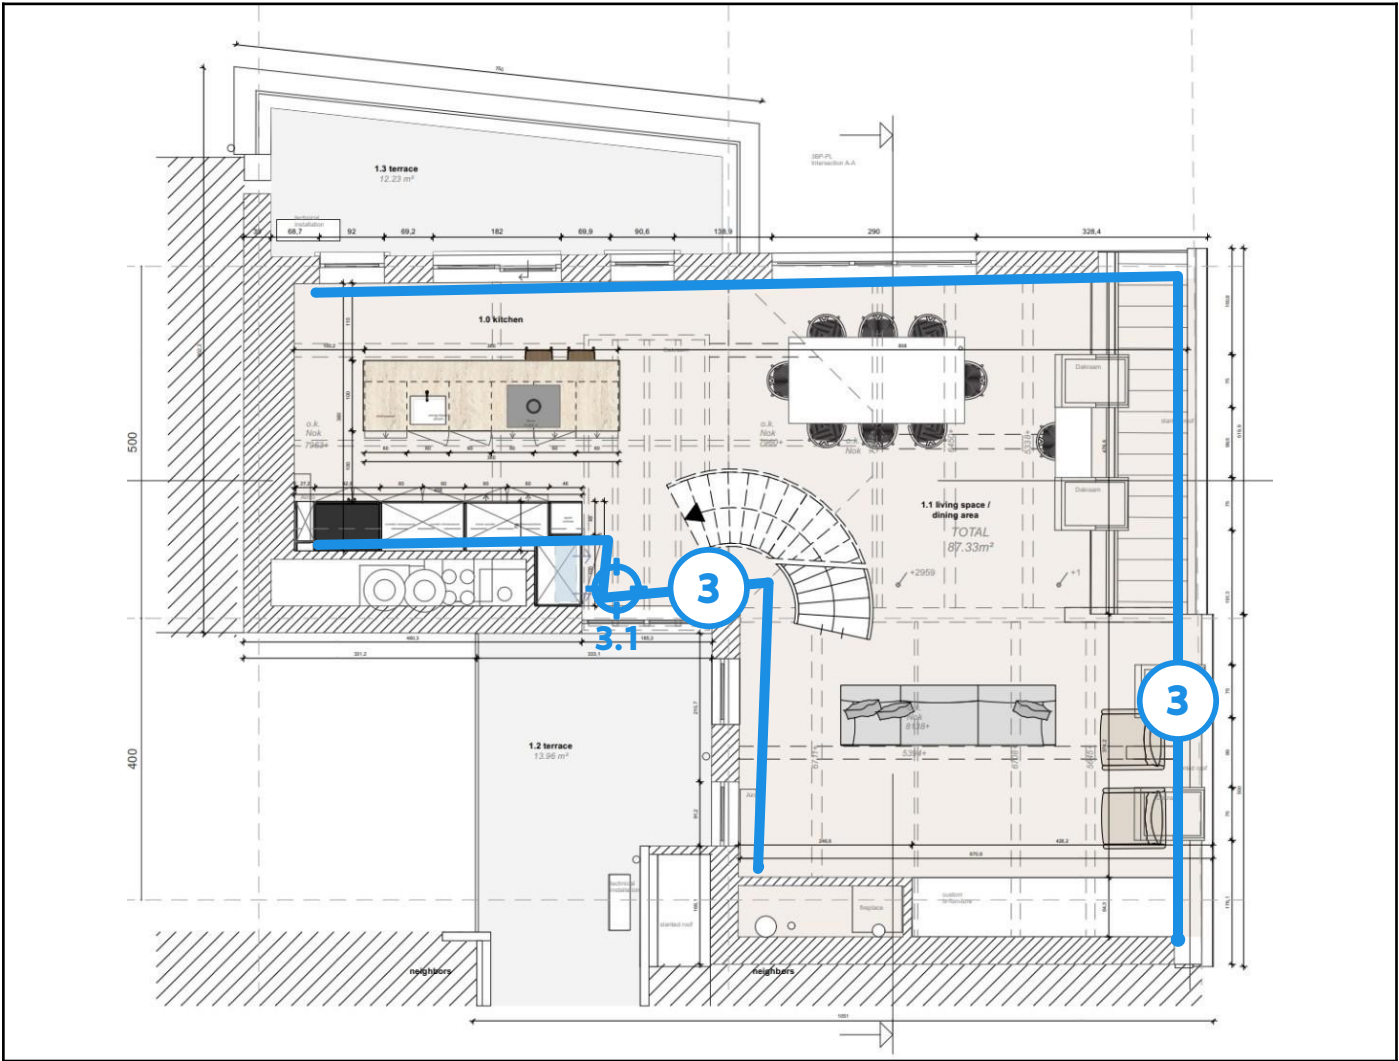
# Plan 1.4: Duplex - eerste verdieping

| Beschrijving | Type | Actie |
|---|---|---|
| 3. Pleisterwerk binnenmuren duplex | Geen asbest | - |

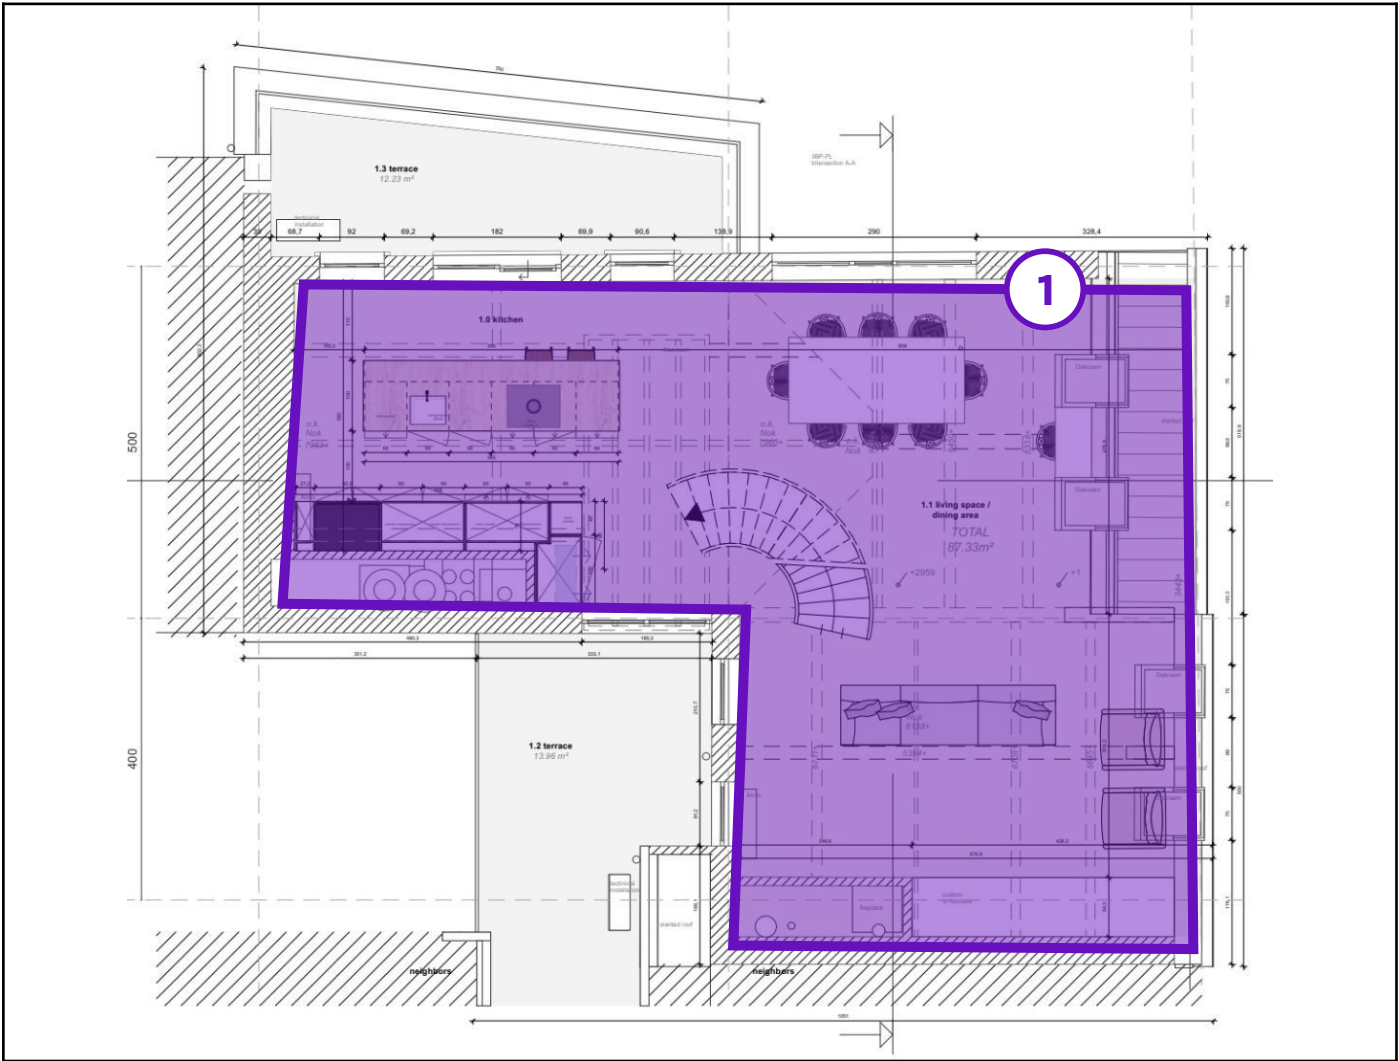
# Plan 1.5: Duplex - eerste verdieping

| Beschrijving | Type | Actie |
|---|---|---|
| 1. Valse plafonds appartement | Advies | - |

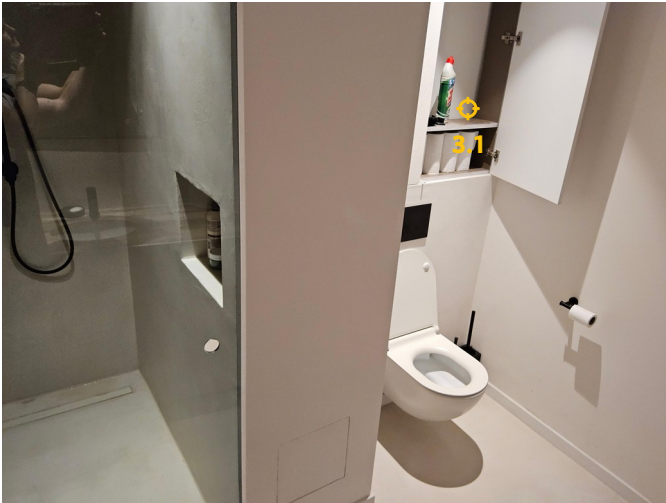
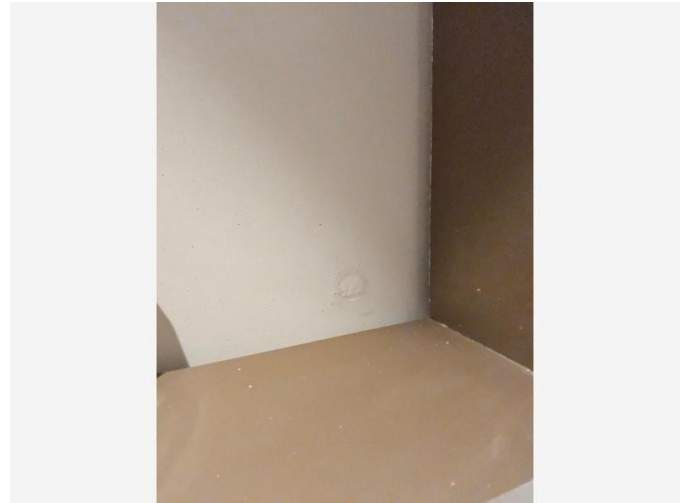
Geen asbest

Overzichtsfoto

Detailfoto

| # | Type | Referentie | Resultaat |
|---|---|---|---|
| 3.1 | Mengmonster | 1.1 | Geen asbest |
