# Asbestinventarisatetest

Molenveldstraat 20, 2630 Aartselaar

Attestnummer : **20240520-000193.000**

Uitgegeven op : **20.05.2024**

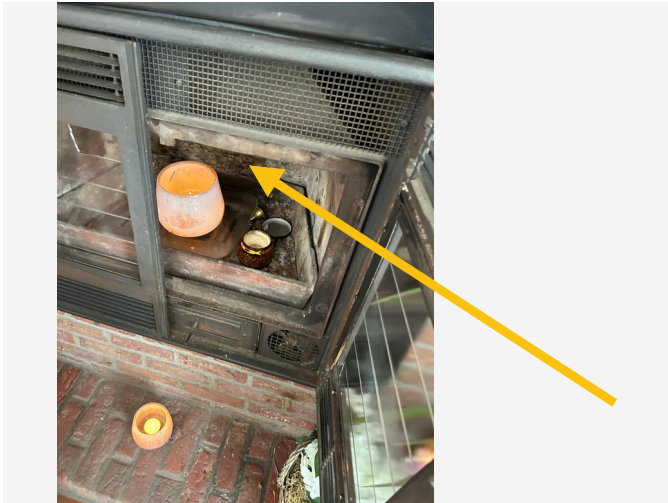
Een mogelijks asbestkoord in de nog bestaande open haard werd weggenomen.

Na onderzoek valt er niets te bespeuren.

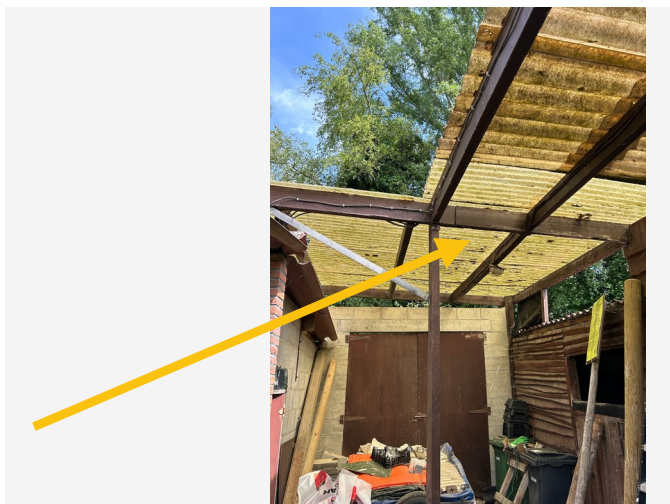
Het afdak tussen de nieuwe stallen en de stal van 18m2 bevat nog een ouder dak van golfplaten, mogelijks asbesthoudend.

Voorzichtigheid is geboden bij eventuele afbraak.

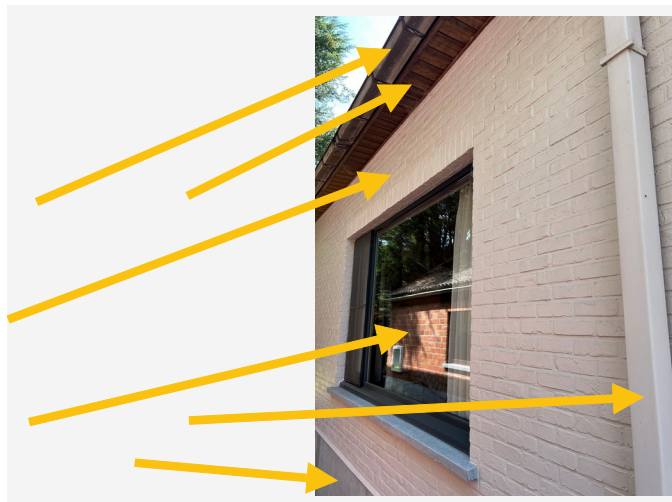
In 1998 is de woning overstroomd. Tussen 2015 en 2024 is ze zo goed als volledig gerenoveerd. Muren, vloeren, plafonds, bezetting, ramen, daken, electriciteit, leidingen, keuken, badkamer, Technische installatie. Zie bijlagen

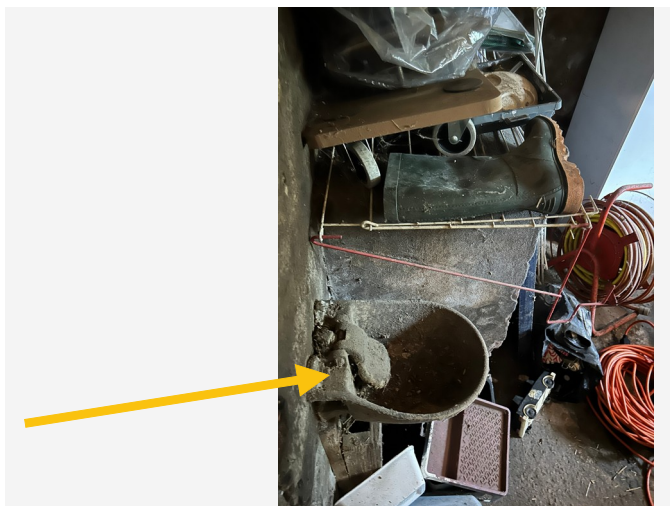
Om de integriteit niet aan te tasten werd geen monster genomen.

De mogelijkheid tot bevatten van asbest bestaat. Steeds voorzichtig zijn bij afbraak.

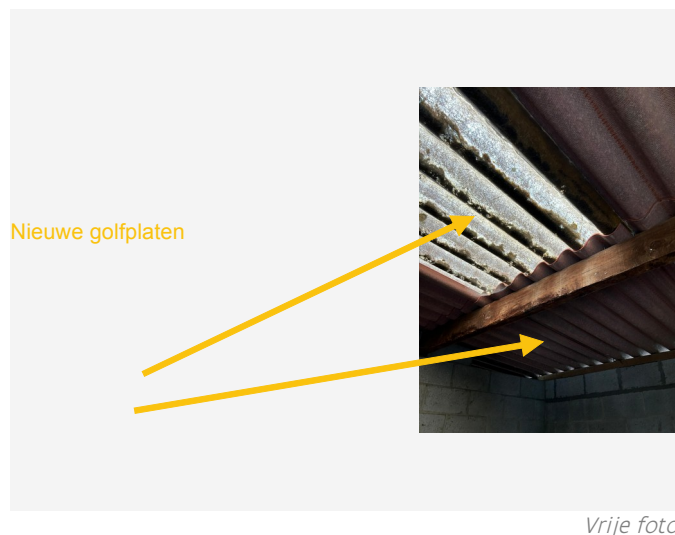
De meeste golfplaten daken werden allemaal vervangen , een klein gedeelte niet, deze worden opgenomen als mogelijks asbestverdacht.

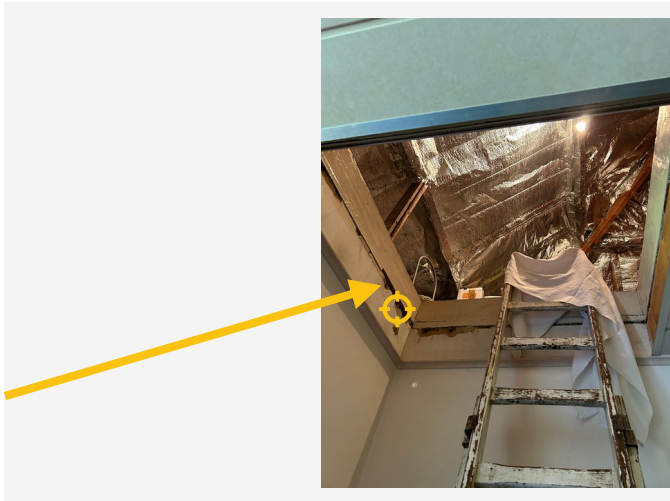
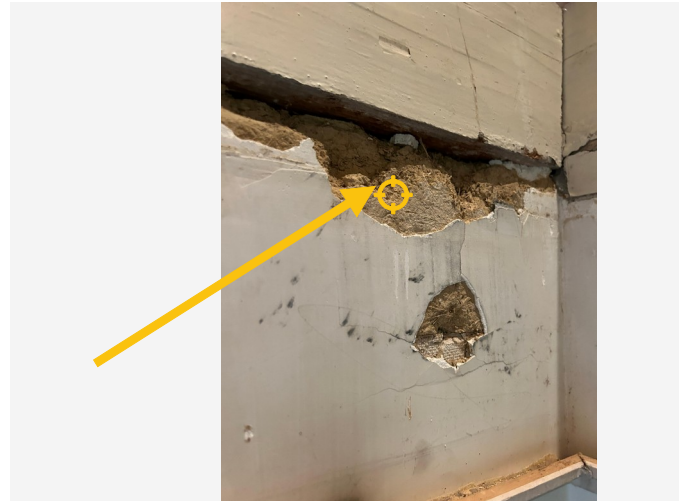
## Fiche 6: Pleister naar zolder

Geen asbest

| Opmerking | Het gaat hier om houtvezels in de muurpleister van het luik naar de zolder |
