# Asbestinventarisatetest

Fruithoflaan 124/111, 2600 Antwerpen

Attestnummer : 20221121-000137.001

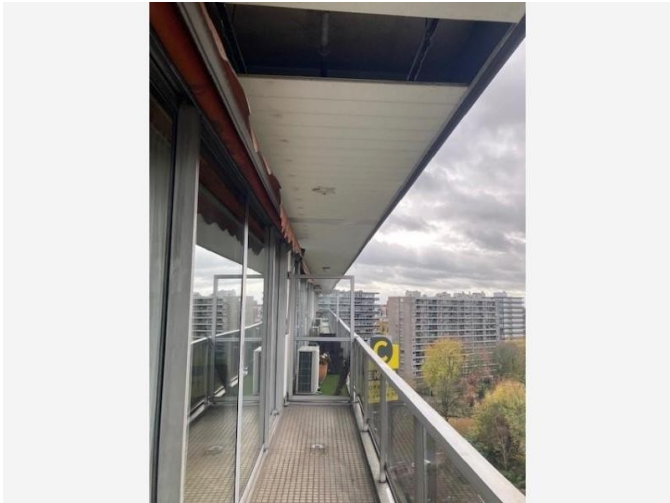
Situeringsfoto

**Reden:** Het onderzoek kan niet uitgevoerd worden binnen de bepalingen van de Welzijnswet

**Uitleg van de asbestdeskundige:** Ladder nodig voor grondige inspectie. dit op 0,5m van de balustrade van het terras op de 11e verdieping. Gevaarlijke situatie.

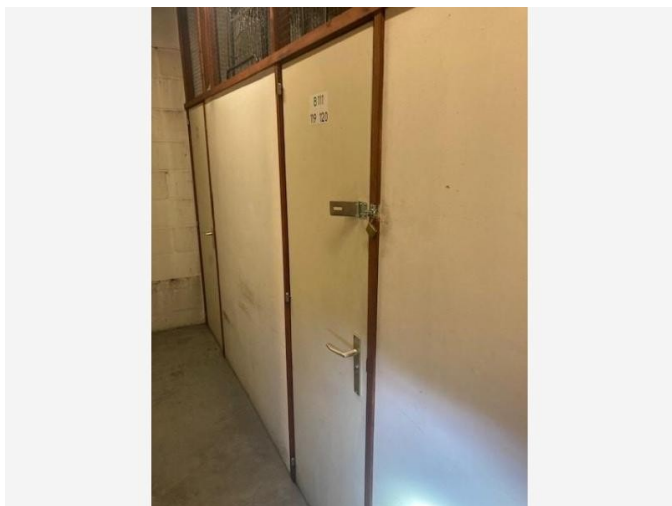
Vrije foto

Ruimte werd volledig onderzocht. Geen asbestverdachte materialen aangetroffen. (geen pleisterwerk aanwezig)

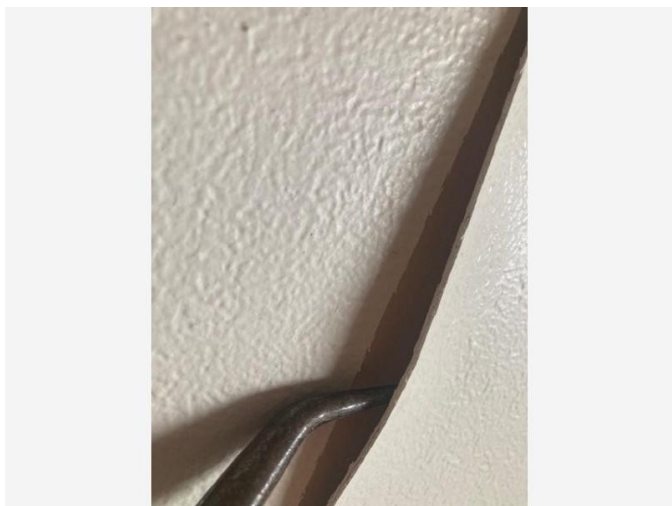
Vrije foto

De wanden in het appartement klinken allemaal hol. De wanden en muren zijn allemaal afgewerkt met gipskartonplaten. Niet asbestverdacht

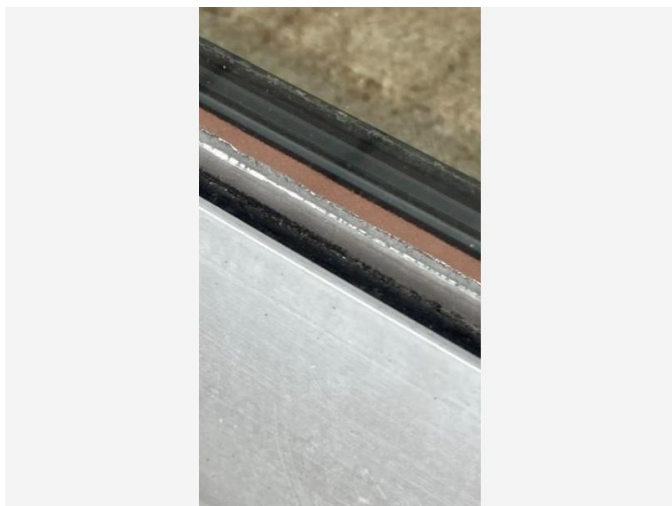
*Vrije foto*

alu ramen met dubbel glas. Mastiek nog in goede staat (geen brokkelvorming), zwart. Niet asbestverdacht

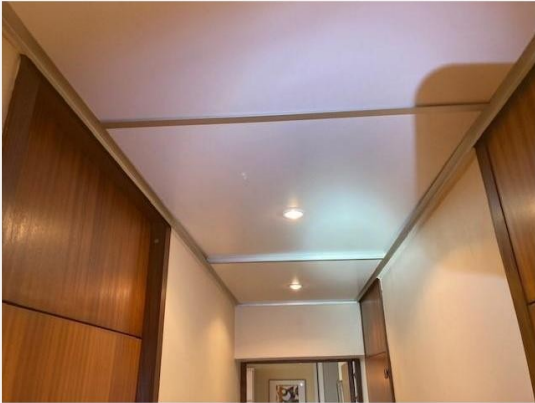
Vrije foto

Deze platen zijn vervaardigd uit hout met een melamine afwerkingslaag. Niet asbestverdacht

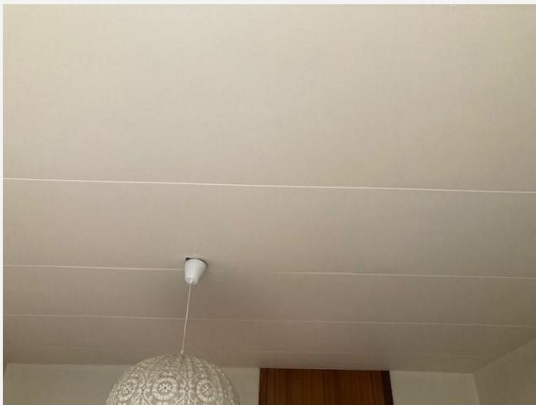
## Fiche 6: Plafond bering, wc's, badkamers en slaapkamers

Deze platen zijn vervaardigd uit gipskartonplaten. Niet asbestverdacht

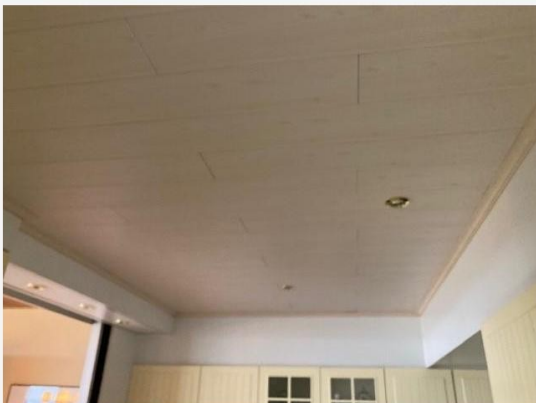
Vrije foto

Plafond vervaardigd uit kunststof. Niet asbestverdacht

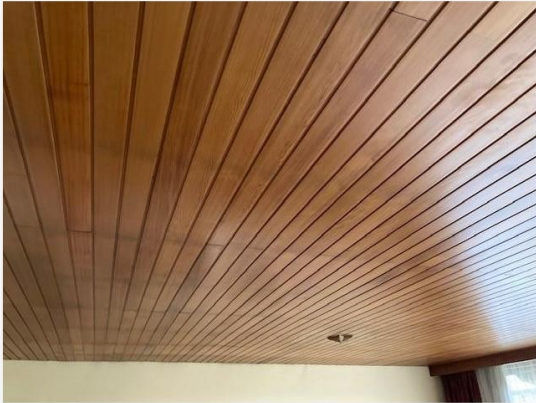
Vrije foto

vervaardigd uit hout. Niet asbestverdacht

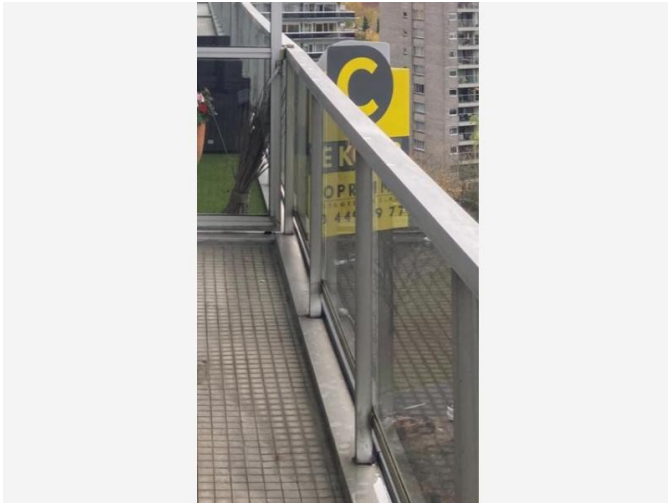
Vrije foto

Mastiek: in goede staat, geen brokkelvorming, zwart. Niet asbestverdacht

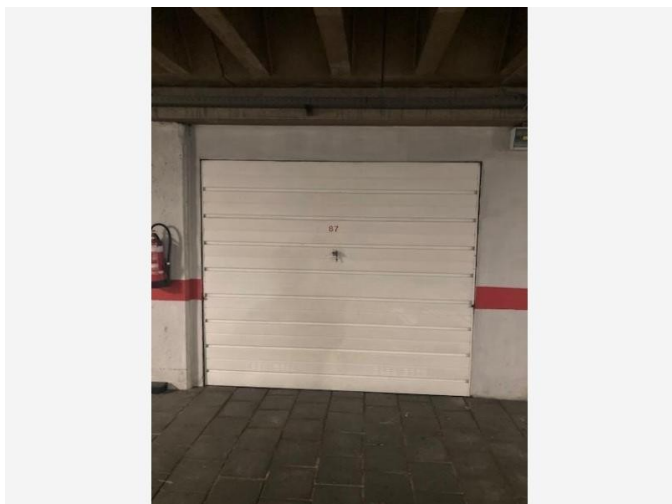
Vrije foto

Ruimte werd volledig onderzocht. Geen asbestverdachte materialen aangetroffen. (geen pleisterwerk aanwezig)

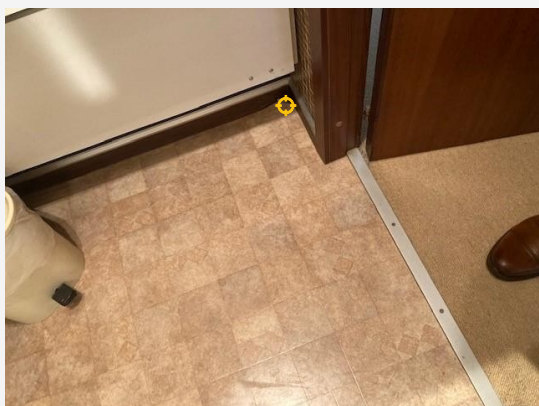
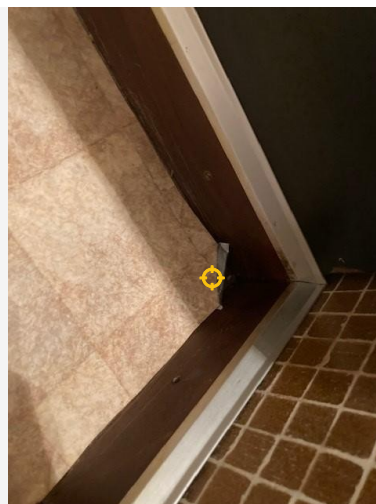
Geen asbest

| # | Type | Referentie | Resultaat |
|---|---|---|---|
| 11.1 | Puntmonster | 2.1 | Geen asbest |

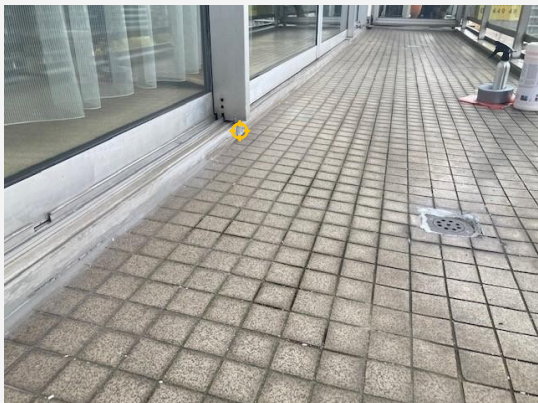
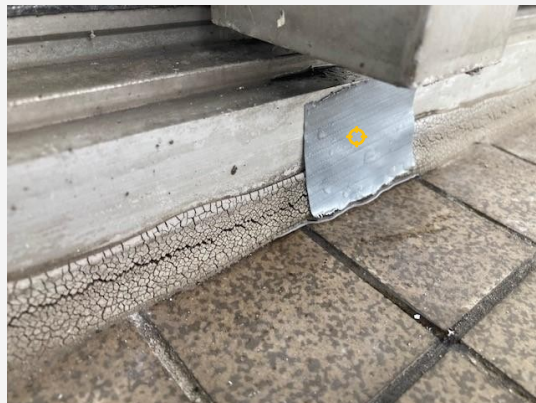
## Fiche 12: Mastiek/ kit terrassen

Geen asbest

| # | Type | Referentie | Resultaat |
|---|---|---|---|
| 12.1 | Puntmonster | 1.1 | Geen asbest |
