# Asbestinventarisatetest

Kapellestraat 63/101, 2630 Aartselaar

Attestnummer : **20240726-000273.000**

Uitgegeven op : **26.07.2024**

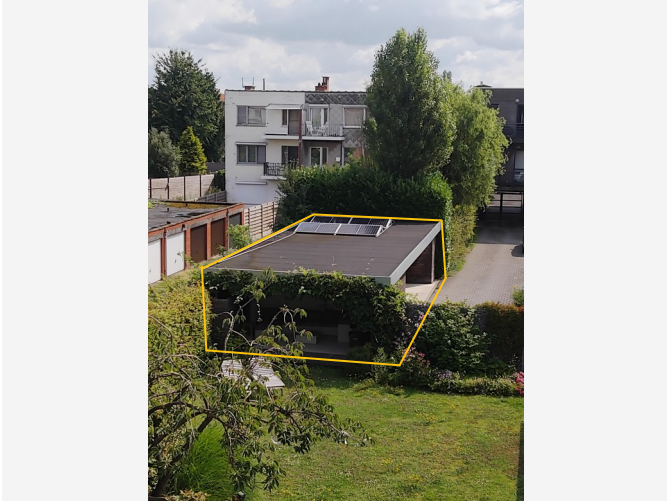
Situeringsfoto

**Bouwjaar:** 2014

*Constructies gebouwd vanaf 2001 moeten niet onderzocht worden*

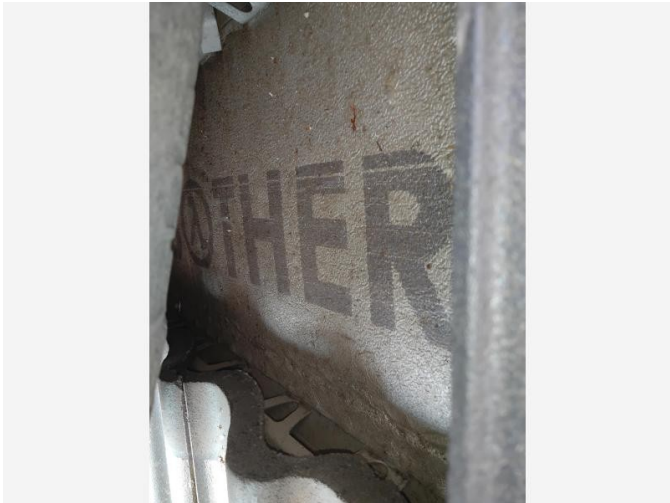
Vrije foto

Vernieuwd in 2018. Niet asbestverdacht.

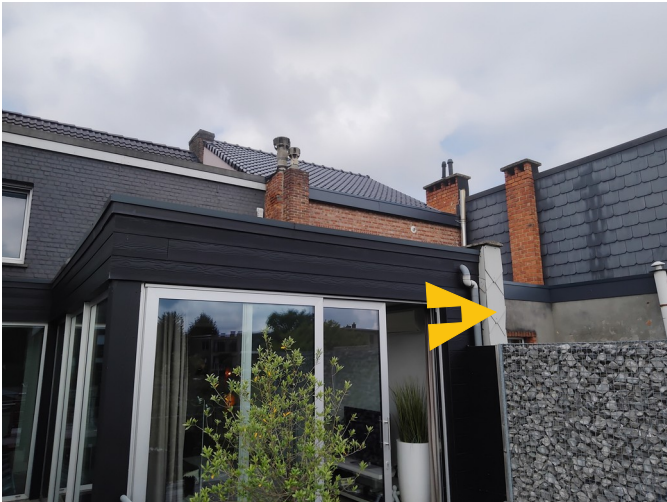
## Fiche 5: Asbestverdachte leien zijgevel aanpalende woning

Deze leien behoren naar alle waarschijnlijkheid toe aan de aanpalende woning en worden niet verder besproken in dit attest.

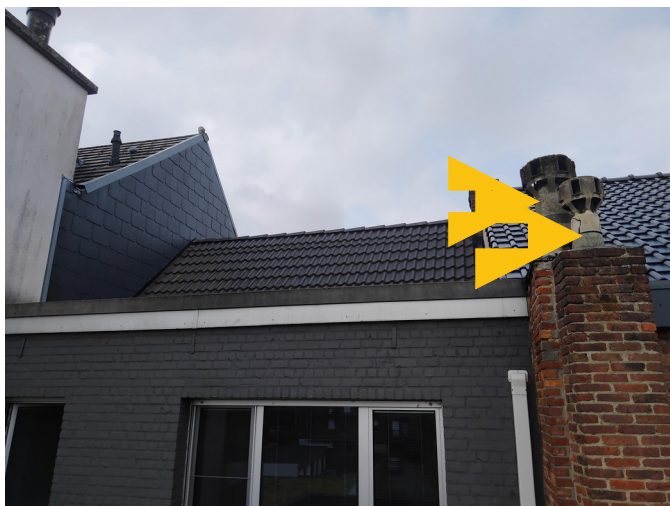
Vrije foto

Deze asbestverdachte schoorstenen behoren naar alle waarschijnlijkheid toe aan de aanpalende woning en worden niet verder besproken in dit attest.

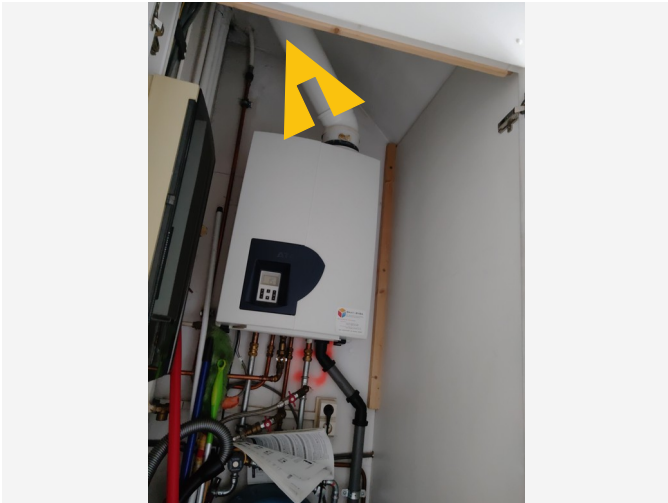
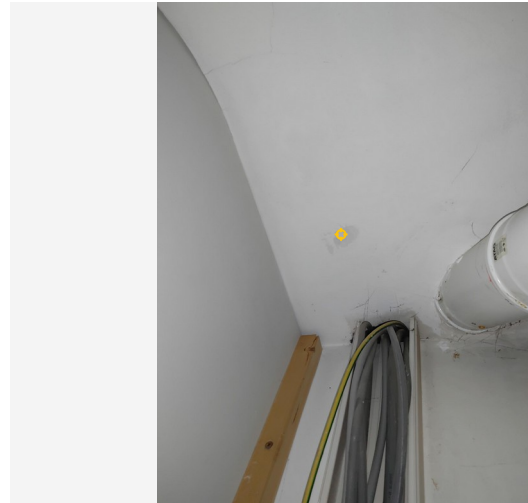
## Fiche 7: Pleisterwerk plafonds

Geen asbest

| # | Type | Referentie | Resultaat |
|---|---|---|---|
| 7.1 | Mengmonster | 2.1 | Geen asbest |

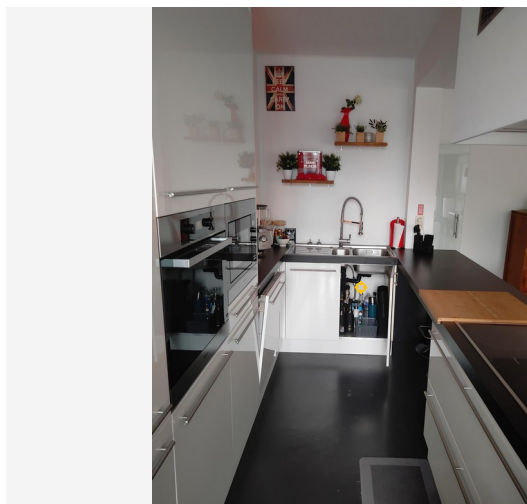
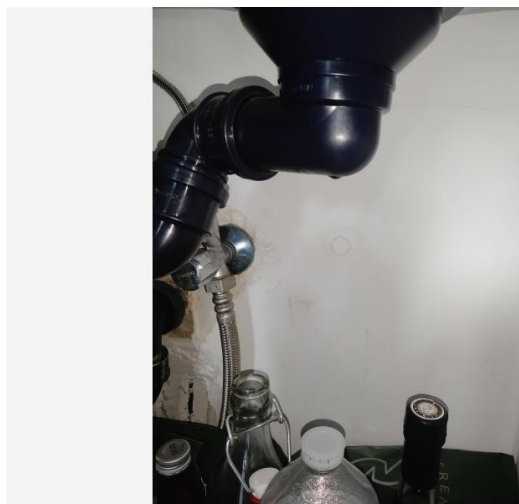
Geen asbest

| # | Type | Referentie | Resultaat |
|---|---|---|---|
| 8.1 | Mengmonster | 1.1 | Geen asbest |
