# Asbestinventarisatetest

Fruithoflaan 97/22.10, 2600 Antwerpen

Attestnummer : 20250408-000034.000

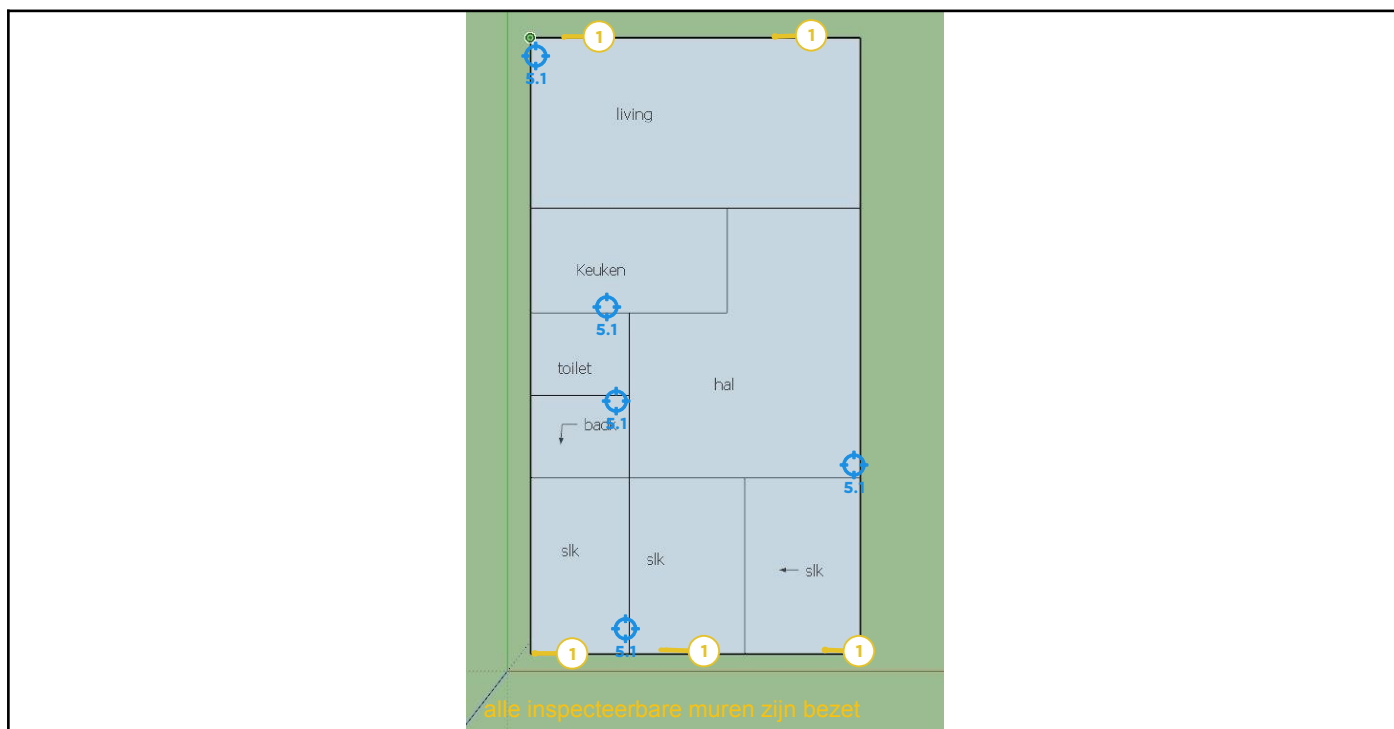
## Plan 1.1: gondplan muren en glasal

| Beschrijving | Type | Actie |
|---|---|---|
| 1. glasal in schrijnwerk. | Asbestmateriaal | Zorgvuldig beheren |
| 5. Beploistering op de muren met staalname. | Geen asbest | - |

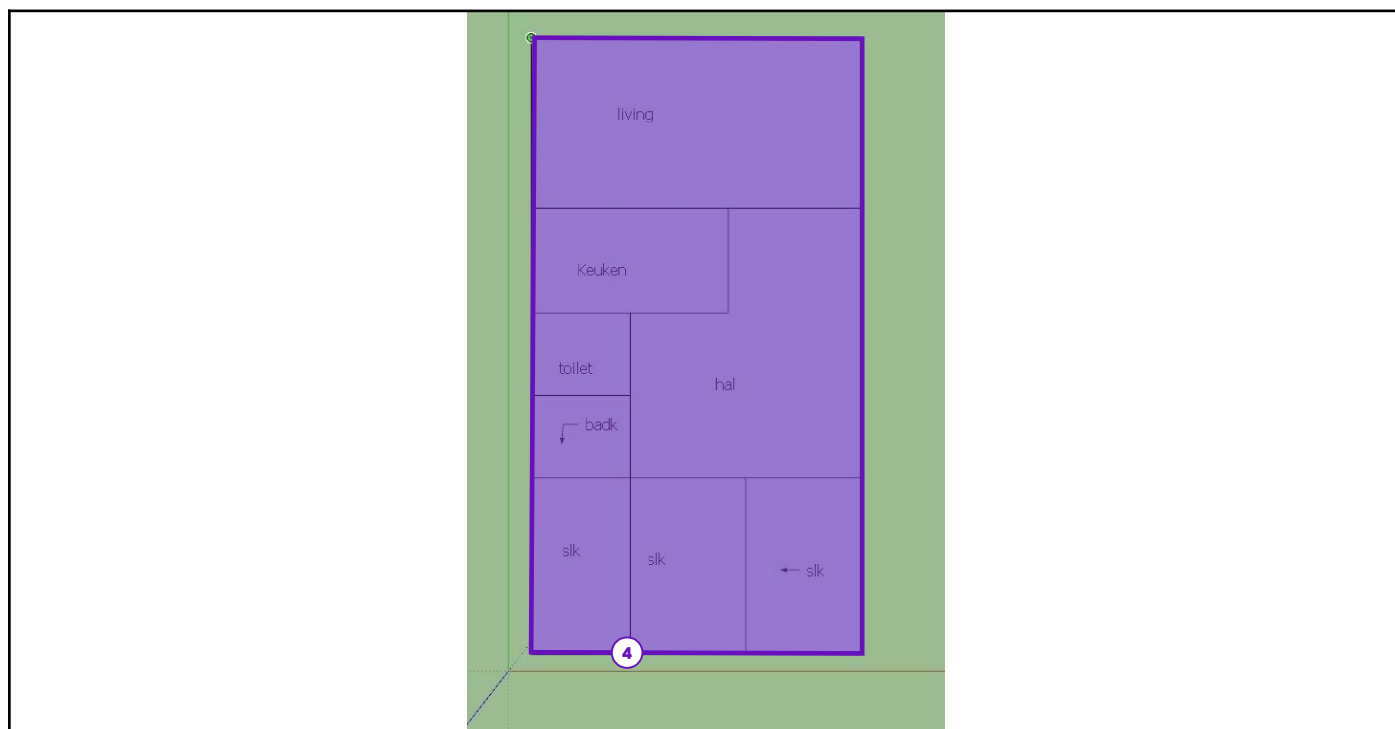
## Plan 1.2: vals plafond

| Beschrijving | Type | Actie |
|---|---|---|
| 4. vals verlaagd plafond | Advies | - |

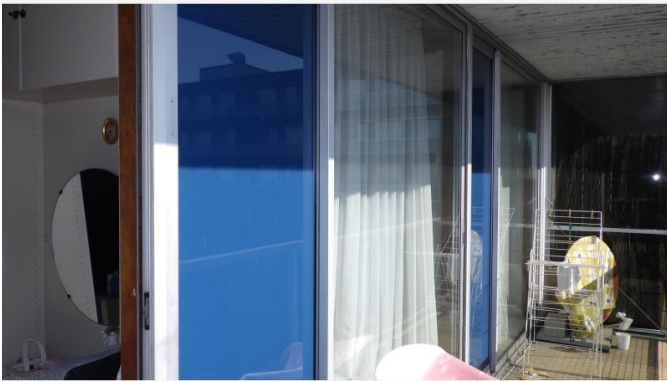
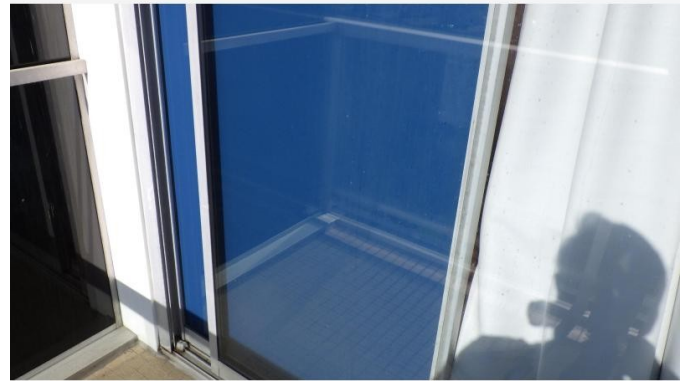
| Eindbeoordeling materiaalisico | Laag materiaalisico en/of verlaagde kans op vezelvrijgave |

| Gebondenheid | Categorie 1: hechtgebonden in oorsprong |
| Asbestsoort (vezeltype) | Crocidoliet aanwezig |
| Asbestconcentratie | Laag (< 50%) |
| Afschermingsgraad van het gehele materiaal | Geheel of deels vrij aan de buitenlucht |
| Toestand van het materiaal | Onbeschadigd, niet verweerd |

| Beschrijving | glasal in schrijnwerk. |
| Asbestmateriaal | Plaat, paneel, tablet - Geëmailleerd, type Glasal |

Het asbestmateriaal valt onder de mijlpaal van 2040.

Zorgvuldig beheren

- Zorg voor een veilig beheer. Vermijd het beschadigen van het asbestmateriaal. Controleer de toestand jaarlijks op wijzigingen.
- Voer bijkomende staalname(s) uit.

- Eenvoudige handelingen: mag via doe-het-zelf of door werknemer(s) met opleidingsattest eenvoudige handelingen  
"Mits het nemen van de juiste preventiemaatregelen – zoals het bevochtigen van het materiaal, het dragen van geschikte persoonlijke beschermingsmiddelen (zoals een FFP3-masker, wegwerpoverall en handschoenen), het afschermen van de werfzone en het vermijden van breuk of stofvorming – kan de Glasal bij de werken worden verwijderd zonder beschadiging, en vervolgens afgevoerd worden naar een erkend containerpark."

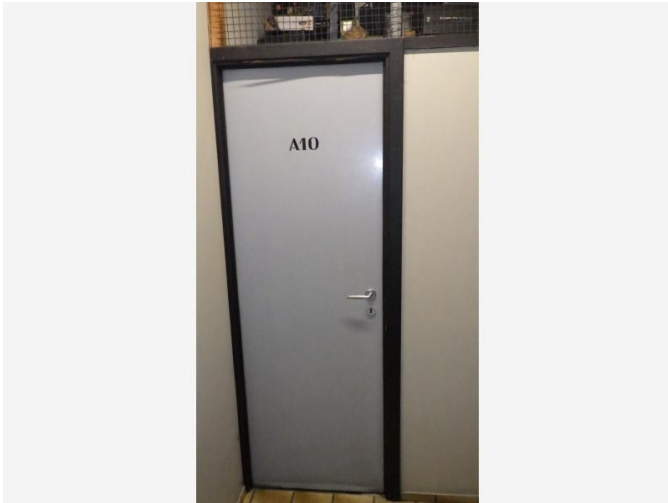
De berging bevat geen asbesthoudend materiaal.

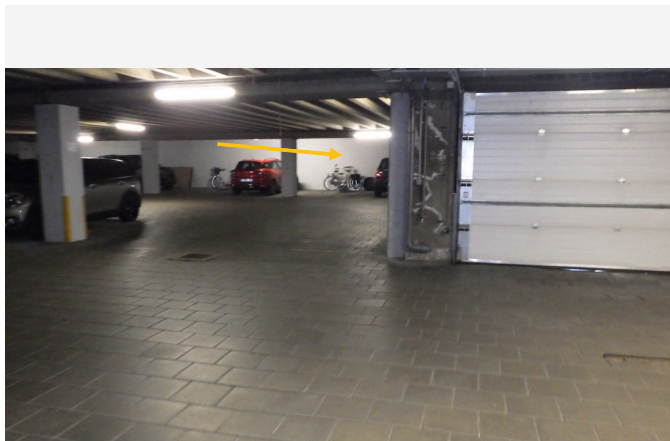
staanplaats 16 is een open plaats, met geen asbestverdachte materialen

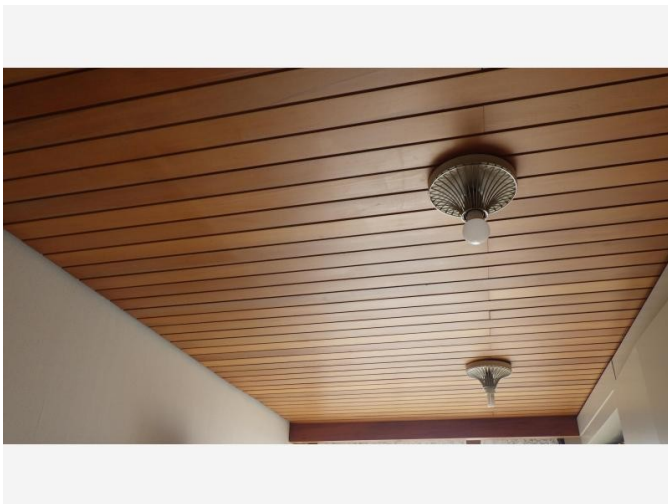
Het plafond is, met uitzondering van het bureel, afgewerkt met beplating en gyproc.

De deskundige kan geen uitsluitsel geven over de mogelijk asbesthoudende dragende structuur.

Een meng staalname in het plafond van het bureel was negatief.

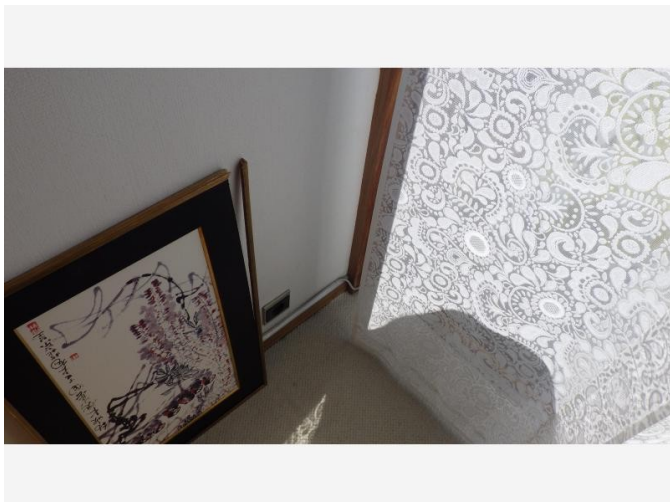
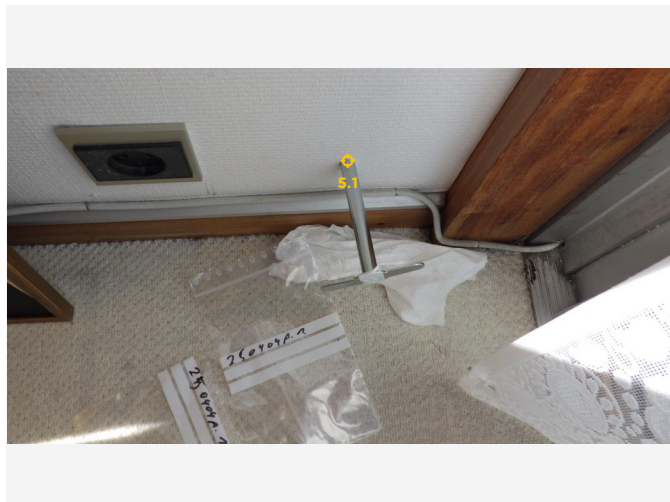
## Fiche 5: Beploistering op de muren met staalname.

Geen asbest

| # | Type | Referentie | Resultaat |
|---|---|---|---|
| 5.1 | Mengmonster | 250404A-1 | Geen asbest |
