# Asbestinventarisatetest

Schuurveld 11, 2630 Aartselaar

Attestnummer : **20250702-000415.000**

**Asbestveilig** (maar mogelijk niet asbestvrij)

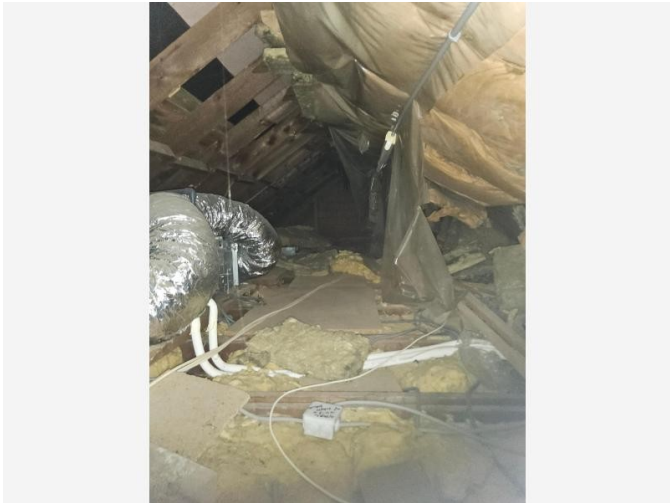
*Situeringsfoto*

#### Permanente beperking

**Reden:** Het onderzoek kan niet uitgevoerd worden binnen de bepalingen van de Welzijnswet

**Uitleg van de asbestdeskundige:** Geen veilige vloer aanwezig en de hoogte van deze ruimte bedraagt circa 1 meter. Slechts een zeer beperkte inspectie mogelijk vanuit het toegangsluik in slaapkamer 1.

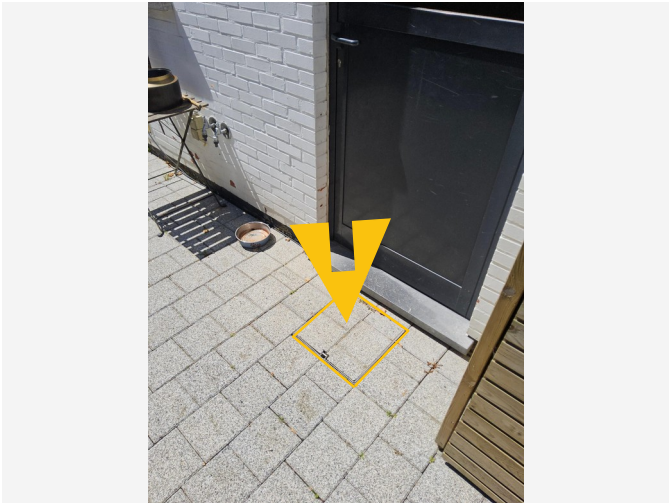
Situeringsfoto

#### Tijdelijke beperking

**Reden:** Het onderzoek kan niet uitgevoerd worden binnen de bepalingen van de Welzijnswet

**Uitleg van de asbestdeskundige:** Zware vloerluiken, kunnen niet geopend worden binnen de bepalingen van de welzijnswet.

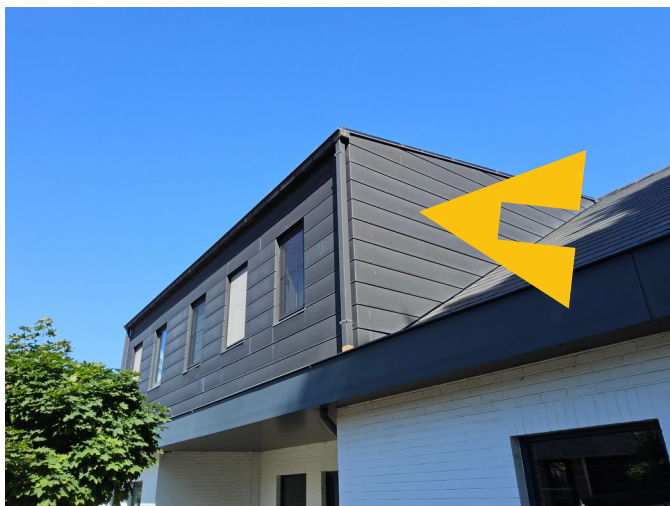
Situeringsfoto

#### Uitgesloten van inspectie

Bouwjaar: 2011

*Constructies gebouwd vanaf 2001 moeten niet onderzocht worden*

| Opmerking | Constructies met een bouwjaar na jaartal 2000 zijn niet asbestverdacht. (Bepaald op basis van bouwplannen + 2 jaar). |

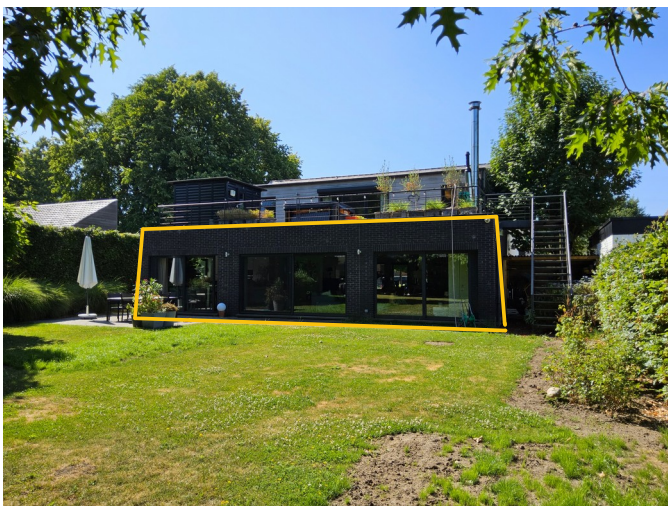
Situeringsfoto

#### Uitgesloten van inspectie

**Bouwjaar:** 2002

*Constructies gebouwd vanaf 2001 moeten niet onderzocht worden*

| Opmerking | Constructies met een bouwjaar na jaartal 2000 zijn niet asbestverdacht. (Bepaald op basis van bouwplannen + 2 jaar). |

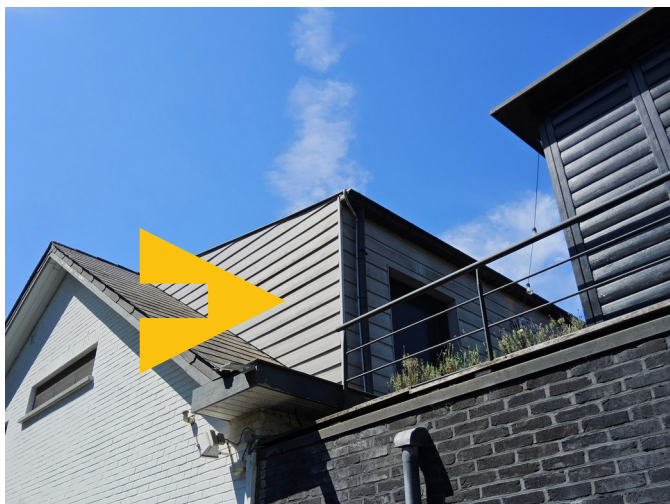
Situeringsfoto

#### Uitgesloten van inspectie

Bouwjaar: 2002

*Constructies gebouwd vanaf 2001 moeten niet onderzocht worden*

| Opmerking | Constructies met een bouwjaar na jaartal 2000 zijn niet asbestverdacht. (Bepaald op basis van bouwplannen + 2 jaar). |

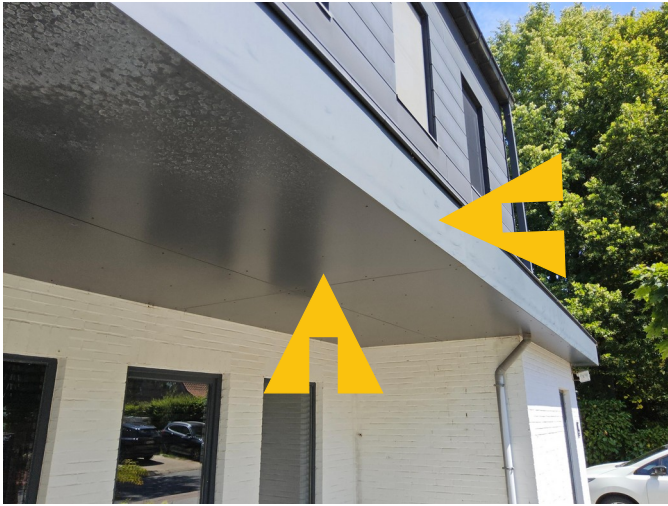
Vrije foto

Geplaatst na jaartal 2000. niet asbestverdacht.

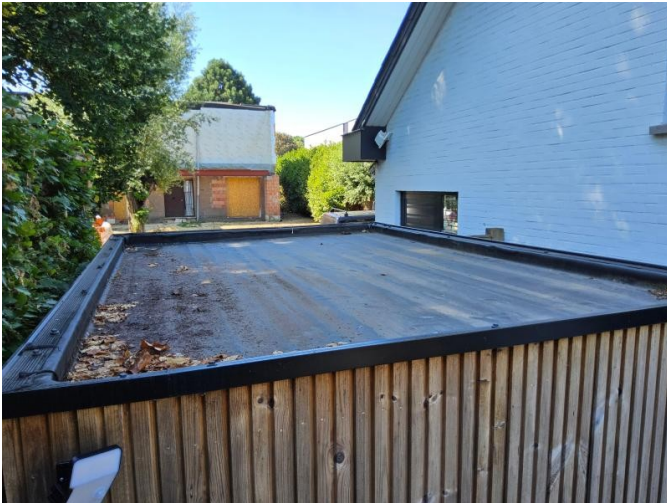
Vrije foto

EPDM, niet asbestverdacht.

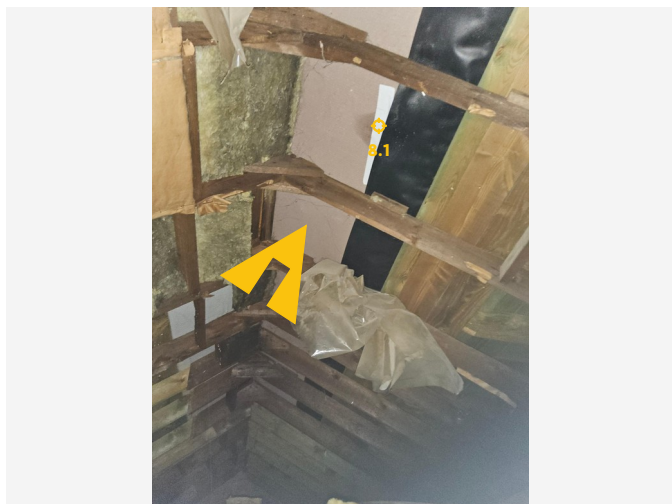
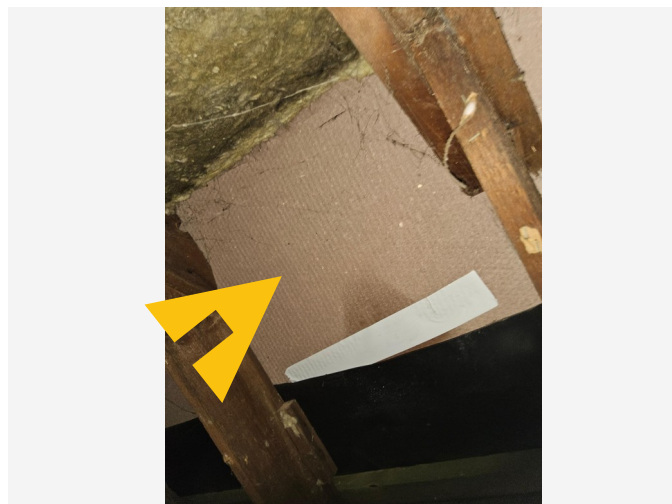
Geen asbest

| # | Type | Referentie | Resultaat |
|---|---|---|---|
| 8.1 | Puntmonster | 4.1 | Geen asbest |

| Opmerking | Omvang niet vast te stellen binnen het kader van het niet-destructief onderzoek. |

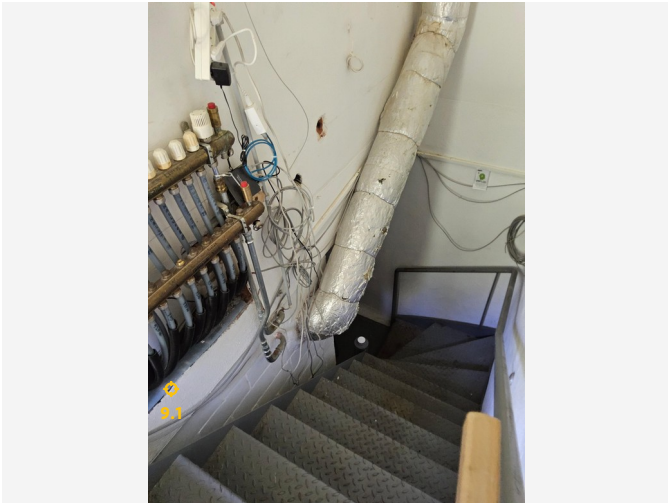
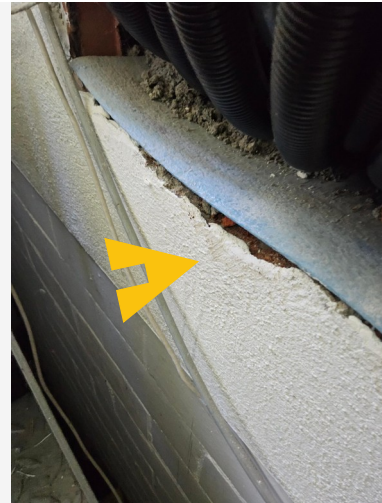
## Fiche 9: Cementering binnenwanden kelder

Geen asbest

| # | Type | Referentie | Resultaat |
|---|---|---|---|
| 9.1 | Mengmonster | 1.2 | Geen asbest |

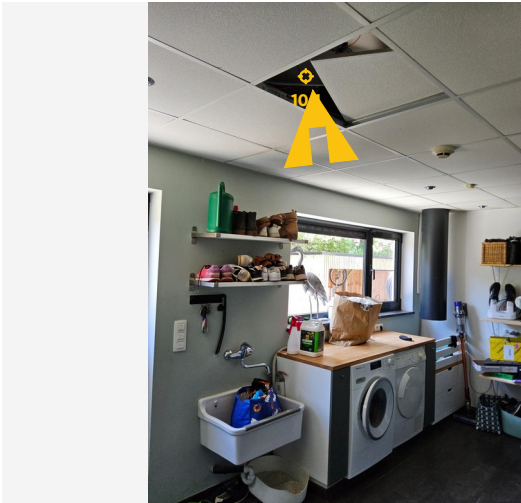
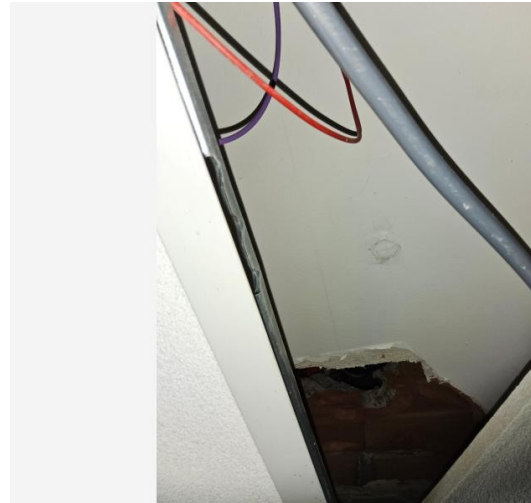
## Fiche 10: Pleisterwerk plafonds woning

Geen asbest

| # | Type | Referentie | Resultaat |
|---|---|---|---|
| 10.1 | Mengmonster | 2.1 | Geen asbest |

| Opmerking | Geen pleisterwerk in een stookplaats, trappenhal en natte ruimte. Alle andere plafonds werden afgewerkt met niet-asbestverdachte gipskartonplaten. |

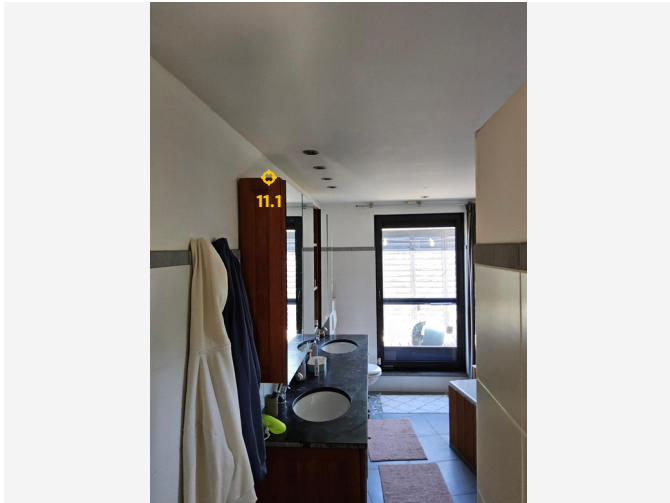
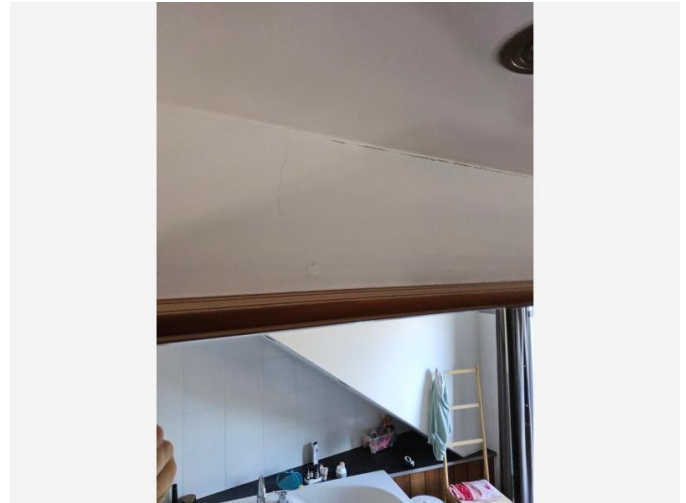
Geen asbest

| # | Type | Referentie | Resultaat |
|---|---|---|---|
| 11.1 | Mengmonster | 1.1 | Geen asbest |

| Opmerking | Geen pleisterwerk in een stookplaats. |

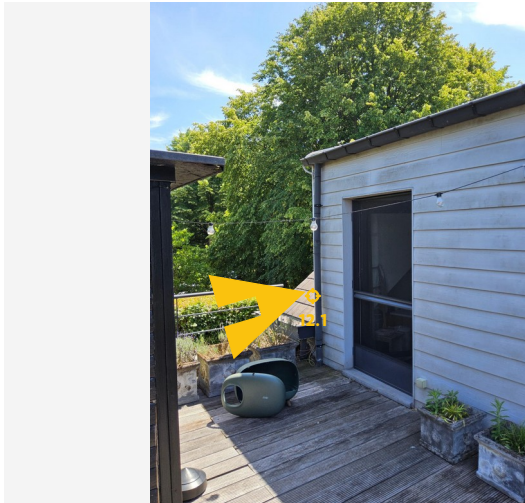
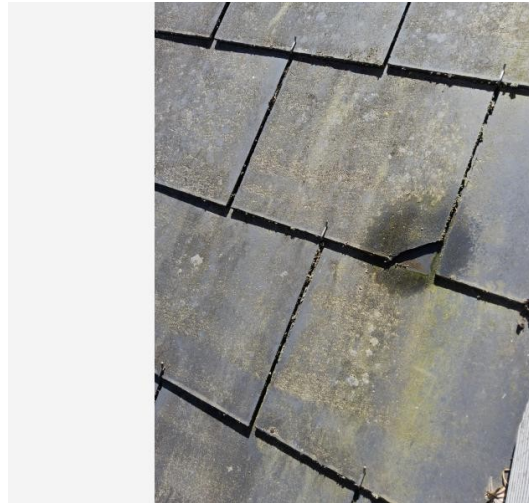
## Fiche 12: Leien hellend dak woning

Geen asbest

| # | Type | Referentie | Resultaat |
|---|---|---|---|
| 12.1 | Puntmonster | 3.1 | Geen asbest |
