# Asbestinventarisatetest

Posthoevestraat 24, 2150 Antwerpen

Attestnummer : 20250831-000184.000

**Niet-asbestveilig**

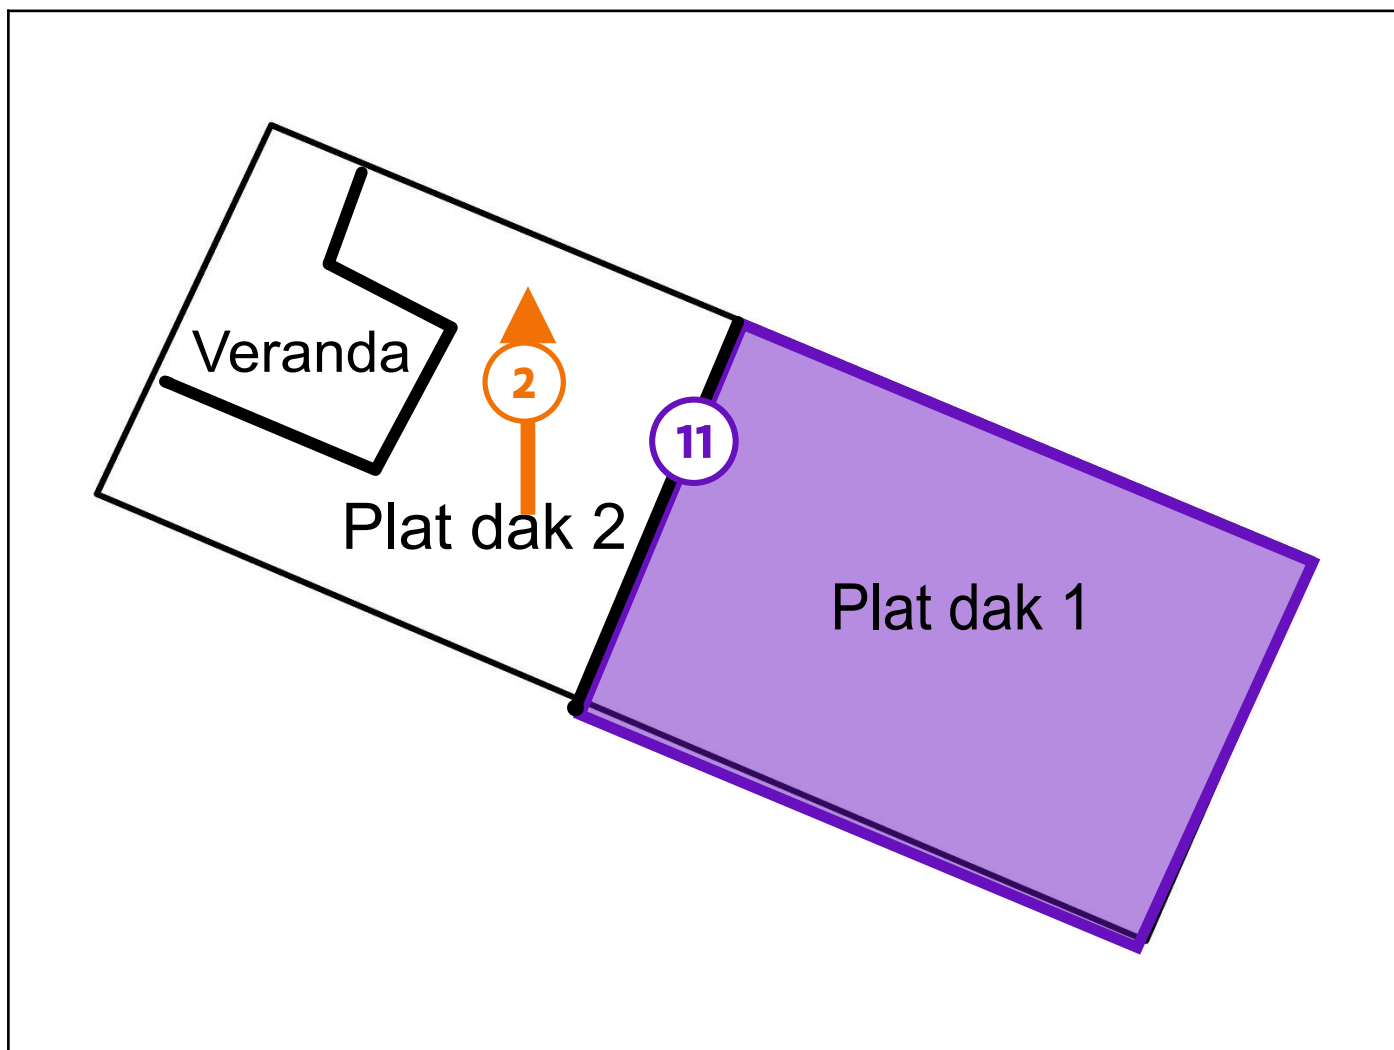
## Plan 1.16: Dakenplan

| Beschrijving | Type | Actie |
|---|---|---|
| 2. Rookgaskanaal met één schouwhoed plat dak 2 | Asbestmateriaal | <a href="#">Verwijderen</a> |

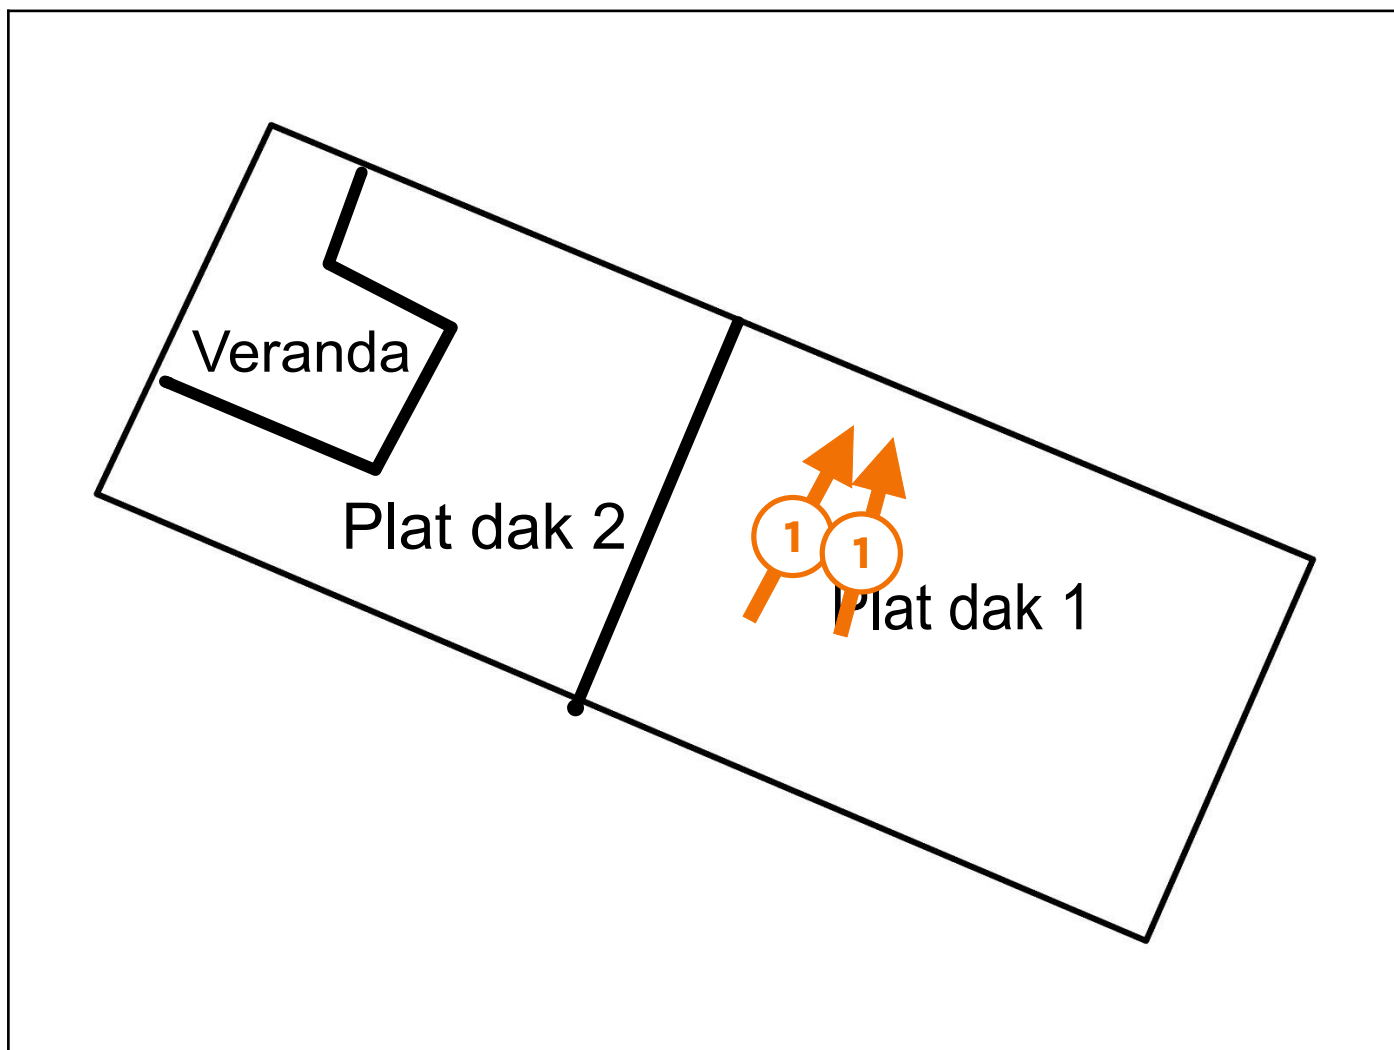
## Plan 1.18: Dakenplan

| Beschrijving | Type | Actie |
|---|---|---|
| 1. Rookgaskanaal met twee schouwhoeden plat dak 1 | Asbestmateriaal | <a href="#">Verwijderen</a> |

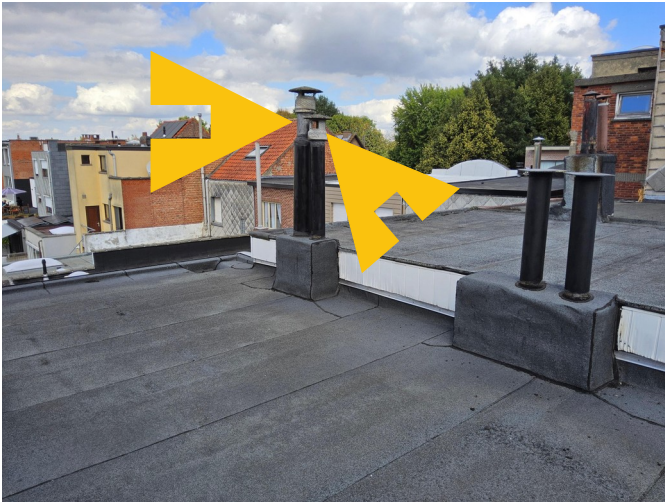
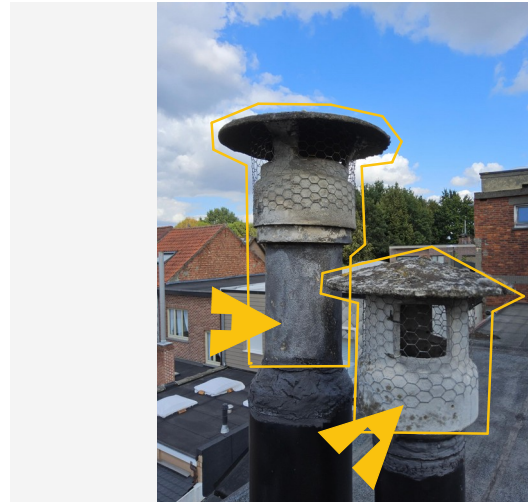
# Fiche 1: Rookgaskanaal met twee schouwhoeden plat dak 1

| Eindbeoordeling materiaalrisico | Verhoogd materiaalrisico en/of verhoogde kans op vezelvrijgave |

| Asbestsoort (vezeltype) | Crocidoliet aanwezig |
| Toestand van het materiaal | Matig beschadigd, matig verweerd |

| Opmerking | Omvang niet vast te stellen binnen het kader van het niet-destructief onderzoek. Een van de schoorstenen beschikt ook over een stuk asbesthoudende koker. |

Verwijderen

- Verwijder dit asbestmateriaal zo snel mogelijk. Volg de toestand goed op.
- Voer bijkomende staalname(s) uit.

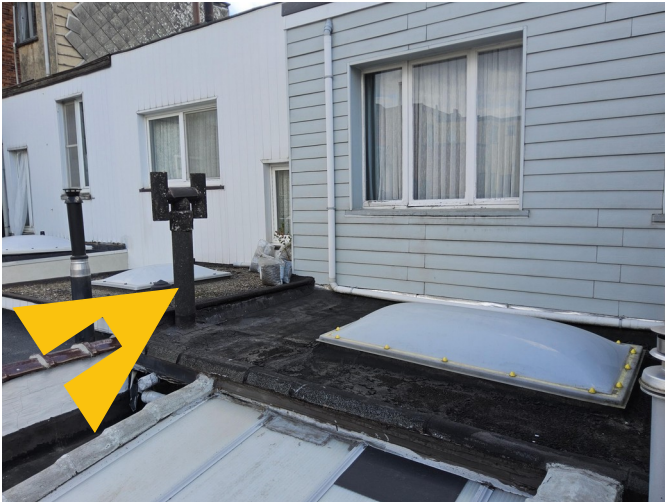
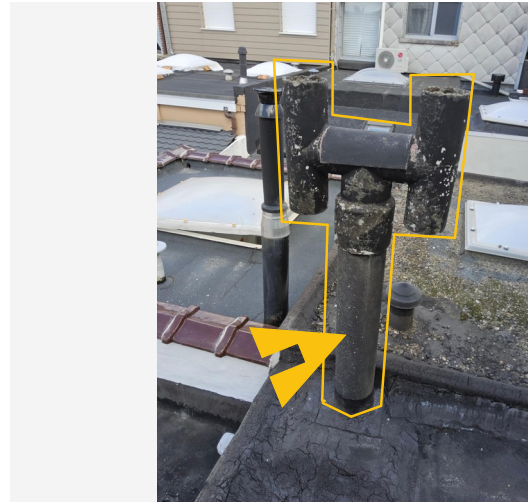
## Fiche 2: Rookgaskanaal met één schouwhoed plat dak 2

| Eindbeoordeling materiaalrisico | Verhoogd materiaalrisico en/of verhoogde kans op vezelvrijgave |

| Asbestsoort (vezeltype) | Crocidoliet aanwezig |
| Toestand van het materiaal | Matig beschadigd, matig verweerd |

| Opmerking | Omvang niet vast te stellen binnen het kader van het niet-destructief onderzoek. |

Verwijderen

- Verwijder dit asbestmateriaal zo snel mogelijk. Volg de toestand goed op.
- Voer bijkomende staalname(s) uit.
