# Asbestinventarisatetest

Fruithoflaan 98/27, 2600 Antwerpen

Attestnummer : 20230404-000364.000

**Niet-asbestveilig**

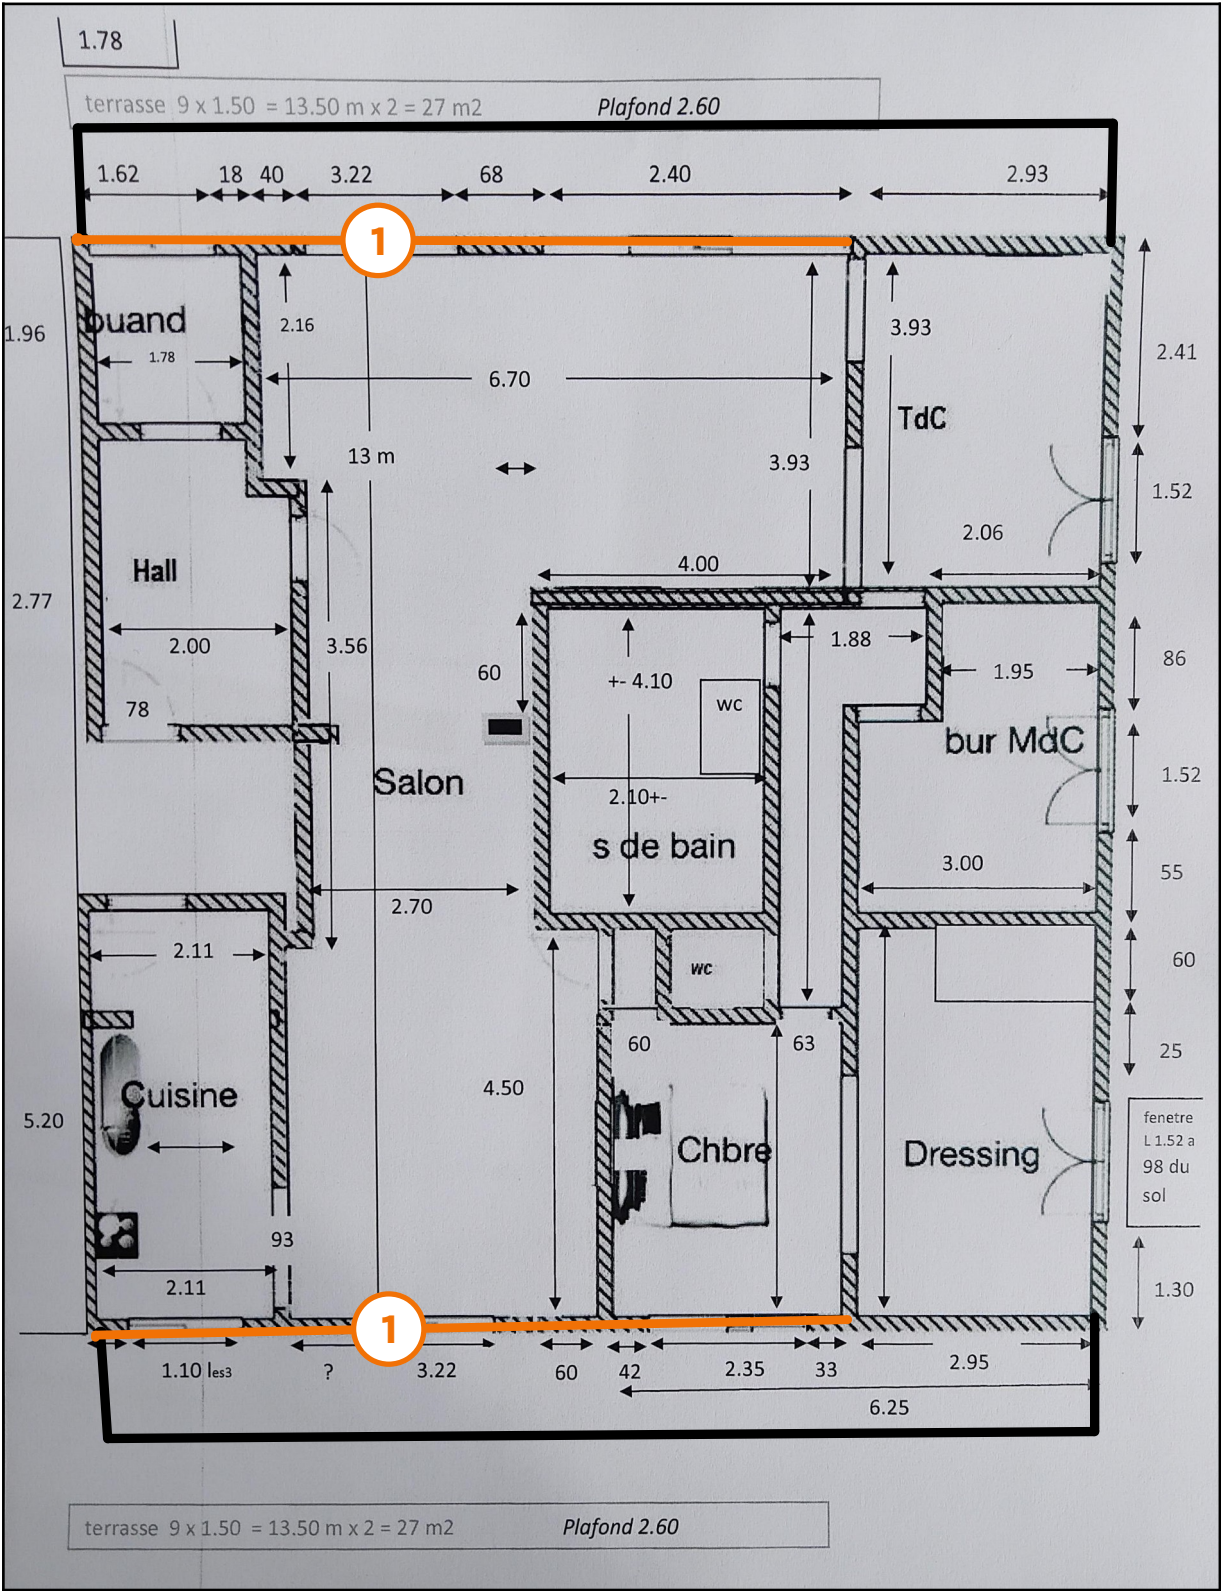
# Plan 1.1: Appartement

| 1. Invulpanelen schrijnwerk | Asbestmateriaal | Verwijderen |

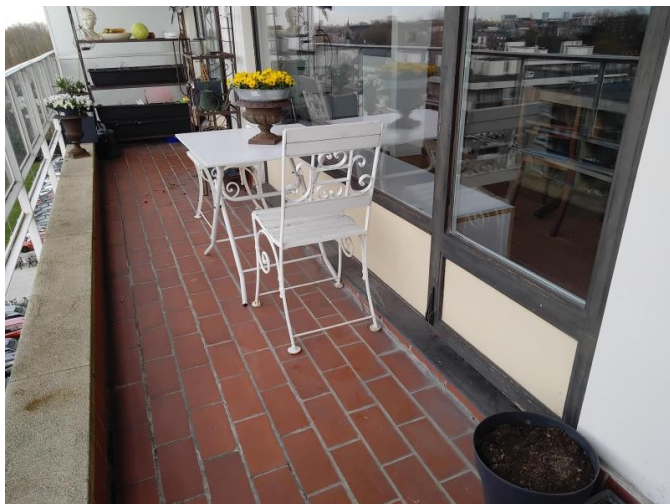
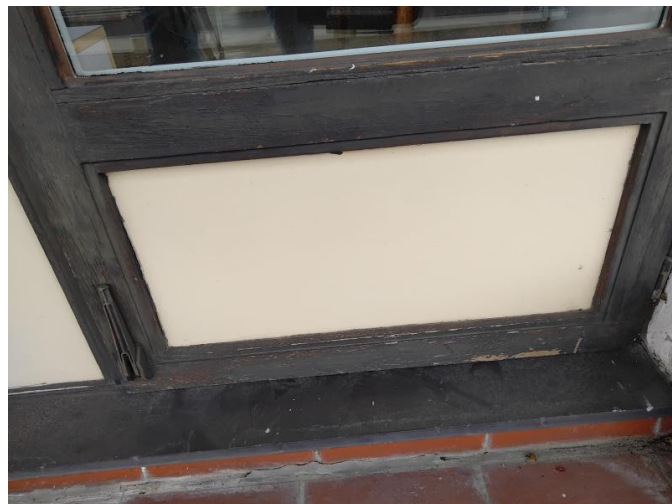
Het asbestmateriaal valt onder de mijlpaal van 2040.

| Eindbeoordeling materiaalrisico | Verhoogd materiaalrisico en/of verhoogde kans op vezelvrijgave |

| Asbestsoort (vezeltype) | Crocidoliet aanwezig |
| Toestand van het materiaal | Licht beschadigd, licht verweerd. Intact materiaal type Pical – asbestboard of categorie III 'gebondenheid' |

| Beschrijving | Invulpanelen schrijnwerk |
| Asbestmateriaal | Plaat, paneel, tablet - Geëmailleerd, type Glasal |

Verwijderen

- Schermbord in afwachting van verwijdering het asbestmateriaal af van luchtstromingen en verstoring: bijvoorbeeld door het te verpakken, te fixeren, af te dekken, signalisatie - afbakening aan te brengen, ...

- Eenvoudige handelingen: mag via doe-het-zelf of door werknemer(s) met opleidingsattest eenvoudige handelingen  
Indien het materiaal niet beschadigd geraakt mag dit eventueel door een doe-het-zelf verwijderd worden. Dit is enkel mogelijk mits het nemen van de juiste voorzorgsmaatregelen en mits het materiaal goed bevochtigd wordt tijdens de verwijdering. De Glasal platen dienen voorzichtig uit het frame verwijderd te worden. Hiervoor mag enkel handgereedschap gebruikt worden en dient (een deel van) de omlijsting mogelijks ontmanteld te worden. Dit materiaal moet dubbel verpakt afgevoerd worden naar een recyclagepark.

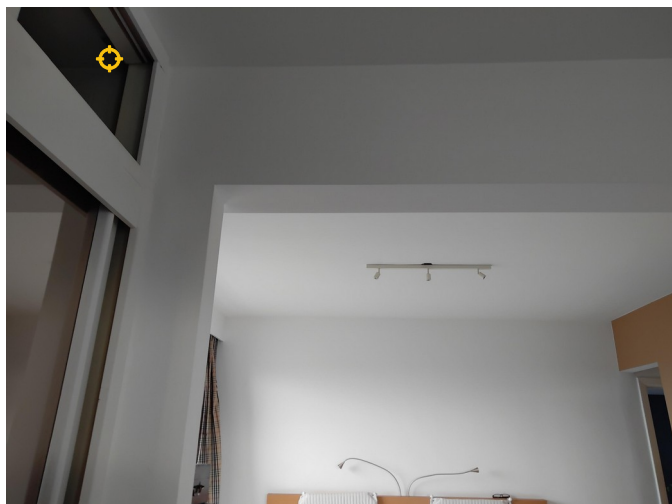
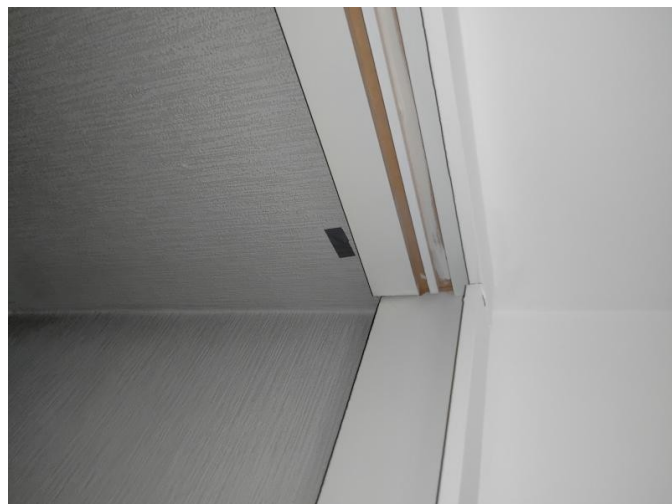
## Fiche 2: Pleisterwerk plafonds appartement

Geen asbest

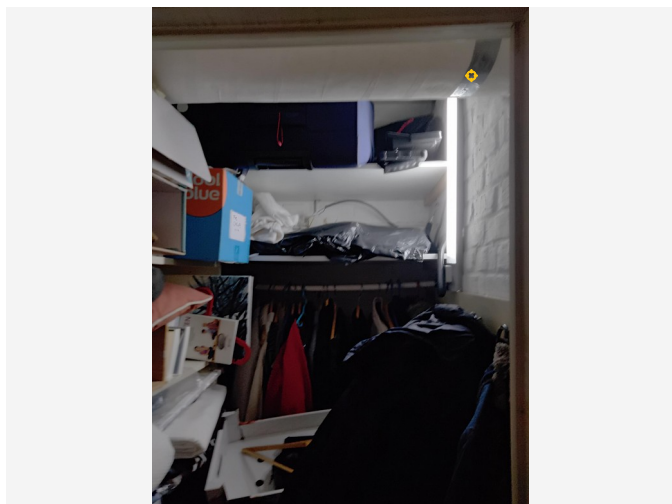
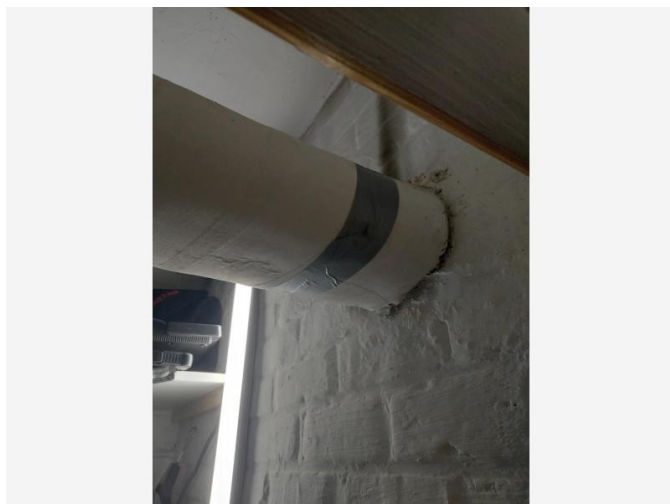
## Fiche 4: Gipsisolatie kelderbergingen

Geen asbest
