# Asbestinventarisatetest

Fruithoflaan 102/0602, 2600 Antwerpen

Attestnummer : 20250902-000430.000

**Niet-asbestveilig**

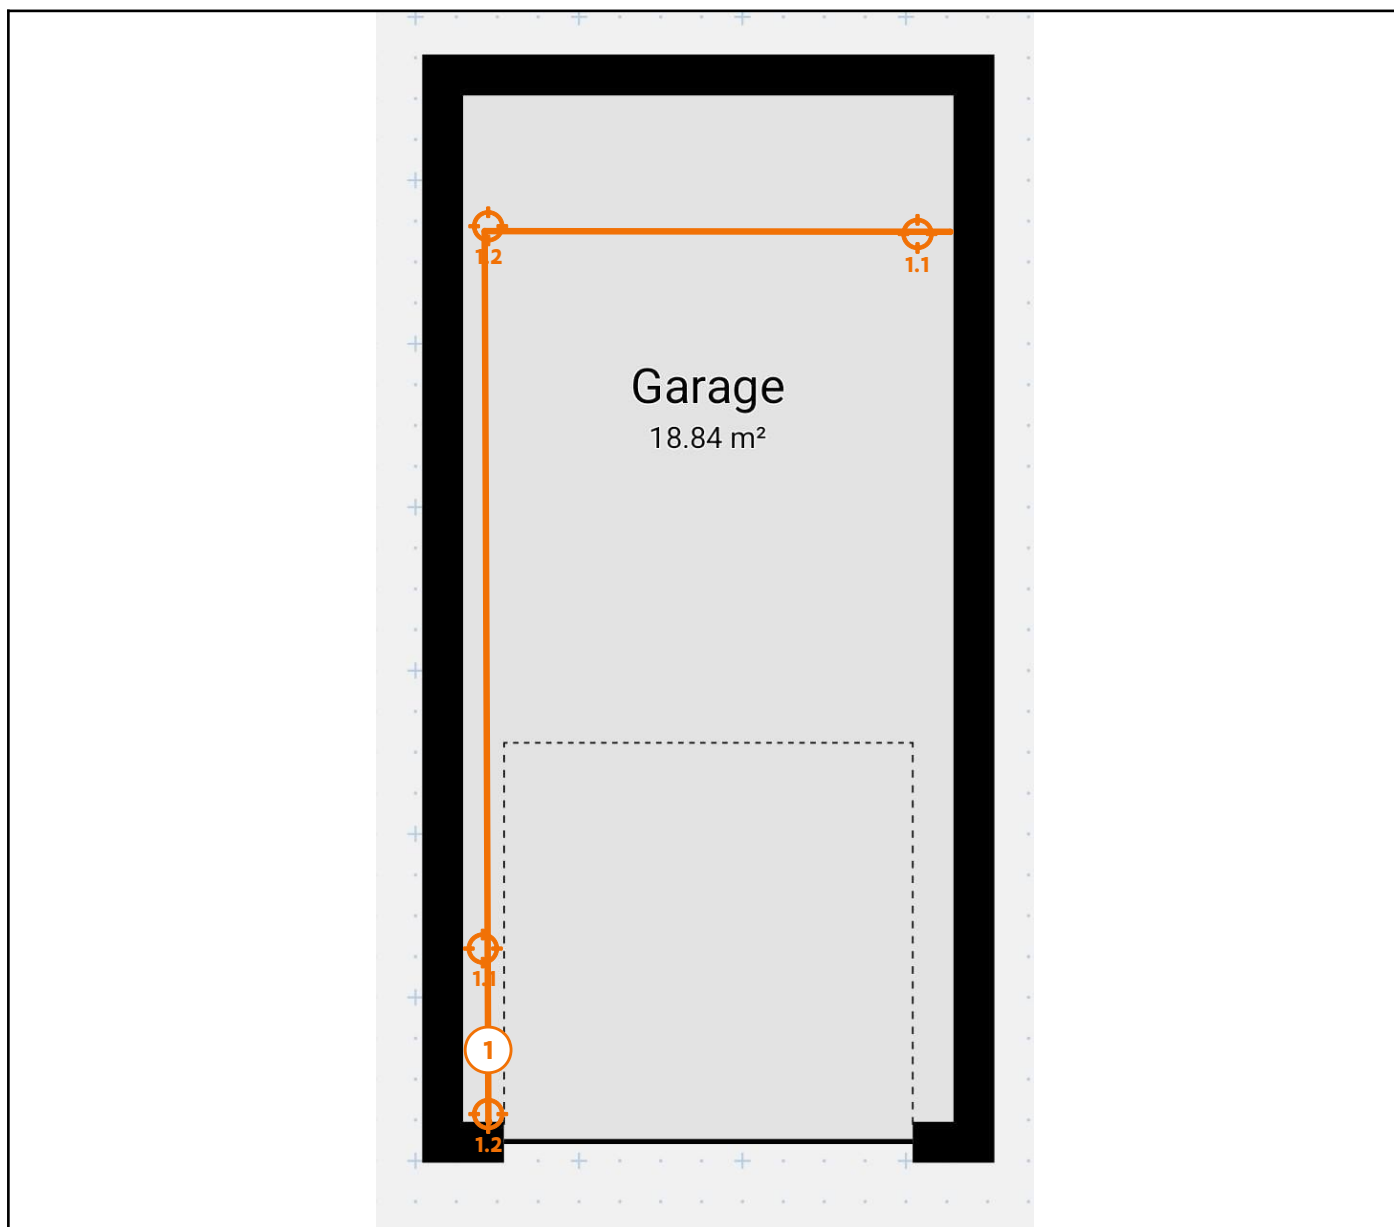
## Plan 1.10: Garagebox AU16

| Beschrijving | Type | Actie |
|---|---|---|
| 1. Leidingisolatie garagebox 16 | Asbestmateriaal | <a href="#">Verwijderen</a> |
| 1.1 Code: 3.1 | Mengmonster | - |
| 1.2 Code: 3.2 | Mengmonster | - |

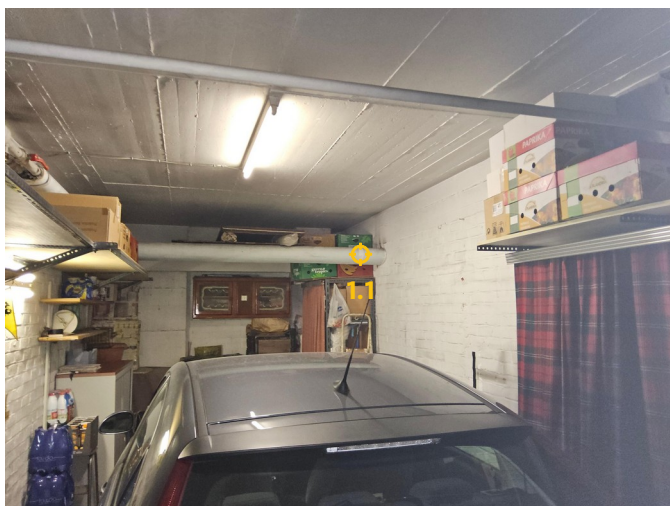
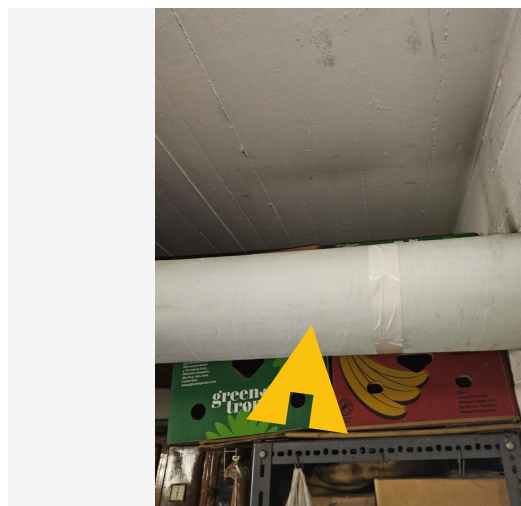
Overzichtsfoto

Detailfoto

Het asbestmateriaal valt onder de mijlpaal van 2034.

| Eindbeoordeling materiaalrisico | Verhoogd materiaalrisico en/of verhoogde kans op vezelvrijgave |

| Asbestsoort (vezeltype) | Amfibool aanwezig, uitgezonderd crocidoliet |
| Asbestconcentratie | Hoog ( $\geq 50\%$ ) |
| Toestand van het materiaal | Licht beschadigd, licht verweerd. Intact calciumsilicaatmateriaal of categorie III 'gebondenheid' |

| # | Type | Referentie | Resultaat |
|---|---|---|---|
| 1.2 | Mengmonster | 3.2 | Amosiet |

| Beschrijving | Leidingisolatie garagebox 16 |

- Verwijder dit asbestmateriaal zo snel mogelijk. Volg de toestand goed op.

- Hermetische zone (erkend asbestverwijderaar)  
Gezien de onvermijdelijke vrijgave van asbestdeeltjes dient deze toepassing in hermetische zone verwijderd te worden.

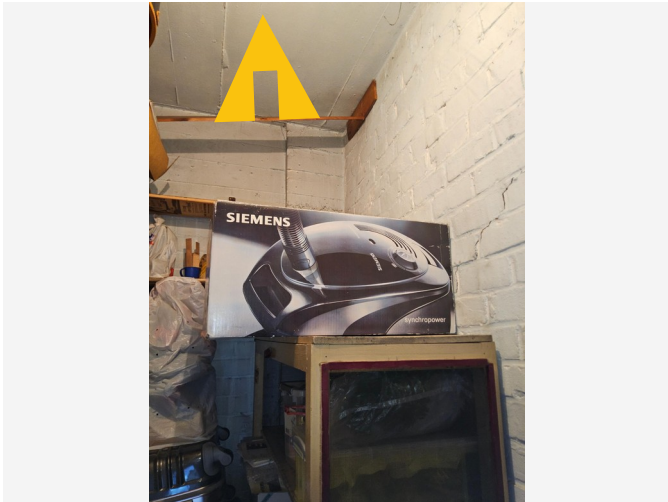
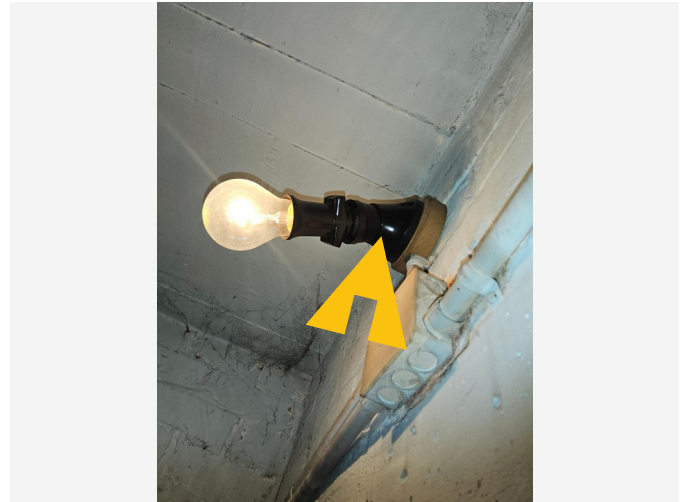
## Fiche 2: Bakeliet elektrische installaties garage, kelderberging en appartement

Overzichtsfoto

Detailfoto

Het asbestmateriaal valt onder de mijlpaal van 2040.

| Eindbeoordeling materiaalrisico | Laag materiaalrisico en/of verlaagde kans op vezelvrijgave |

| Asbestsoort (vezeltype) | Crocidoliet aanwezig |

| Beschrijving | Bakeliet elektrische installaties garage, kelderberging en appartement |

- Zorg voor een veilig beheer. Vermijd het beschadigen van het asbestmateriaal. Controleer de toestand jaarlijks op wijzigingen.
- Voer bijkomende staalname(s) uit.

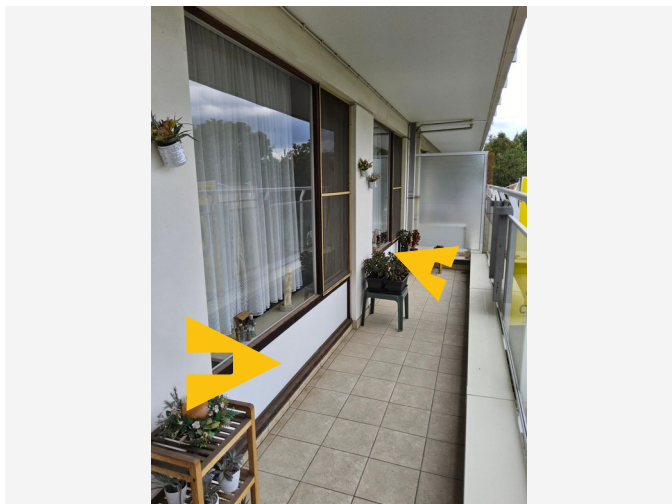
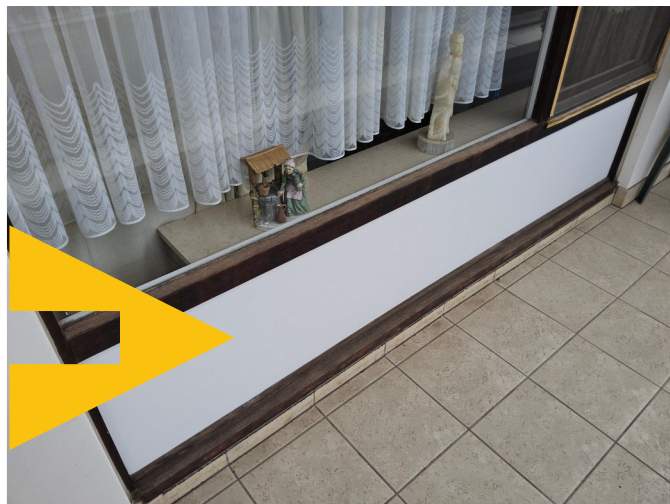
Overzichtsfoto

Detailfoto

Het asbestmateriaal valt onder de mijlpaal van 2040.

| Eindbeoordeling materiaalisico | Laag materiaalisico en/of verlaagde kans op vezelvrijgave |

| Asbestsoort (vezeltype) | Crocidoliet aanwezig |

| Beschrijving | Invulpanelen schrijnwerk appartement |

- Zorg voor een veilig beheer. Vermijd het beschadigen van het asbestmateriaal. Controleer de toestand jaarlijks op wijzigingen.
- Voer bijkomende staalname(s) uit.

De Glasal platen dienen voorzichtig uit het frame verwijderd te worden. Hiervoor mag enkel handgereedschap gebruikt worden en dient (een deel van) de omlijsting mogelijks ontmanteld te worden. Het afval dient hermetisch afgesloten en dubbel verpakt afgevoerd te worden naar een recyclagepark of kan

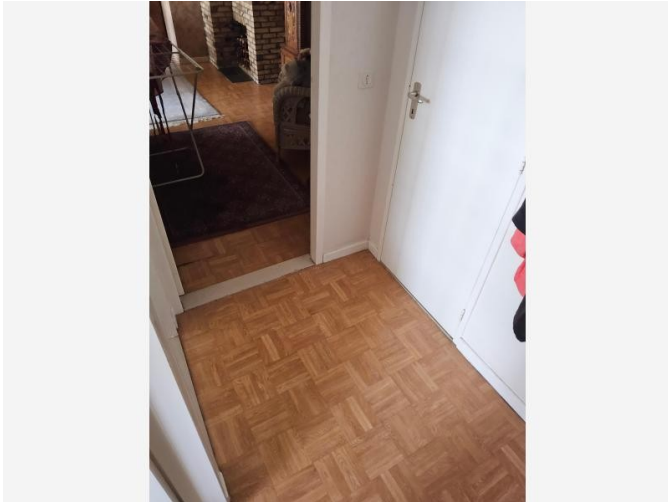
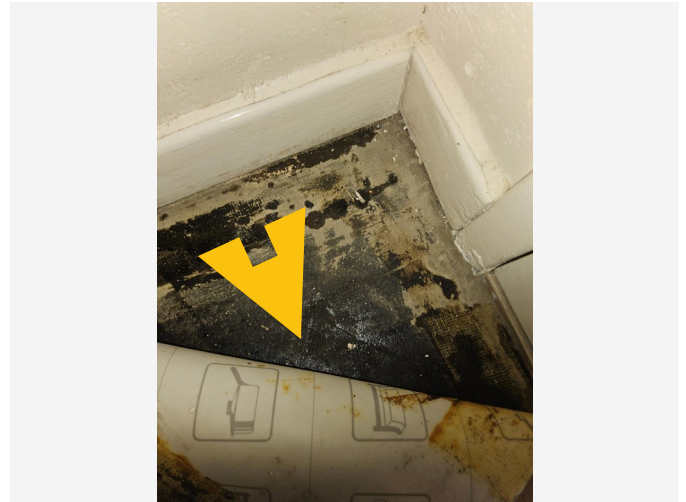
## Fiche 4: Zwarte lijmlaag gang en onder vinyltegels slaapkamers

Overzichtsfoto

Detailfoto

Het asbestmateriaal valt onder de mijlpaal van 2040.

| Eindbeoordeling materiaalrisico | Zeer laag materiaalrisico en/of zeer lage kans op vezelvrijgave |

| Asbestsoort (vezeltype) | Alleen chrysotiel |

| Beschrijving | Zwarte lijmlaag gang en onder vinyltegels slaapkamers |
| Opmerking | Staalname uitgevoerd in een ander appartement in dit gebouw. Deze zwarte lijmlaag is asbesthoudend. |

- Zorg voor een veilig beheer. Vermijd het beschadigen van het asbestmateriaal. Controleer de toestand jaarlijks op wijzigingen.

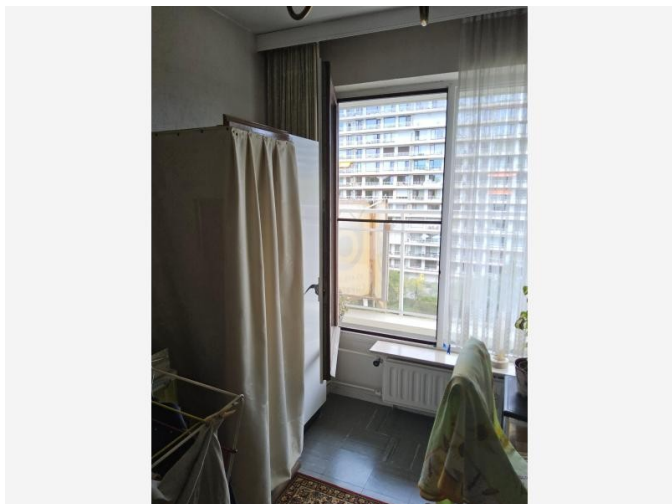
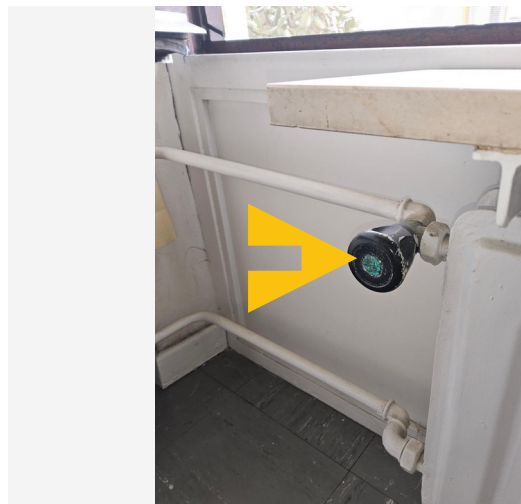
Overzichtsfoto

Detailfoto

Het asbestmateriaal valt onder de mijlpaal van 2040.

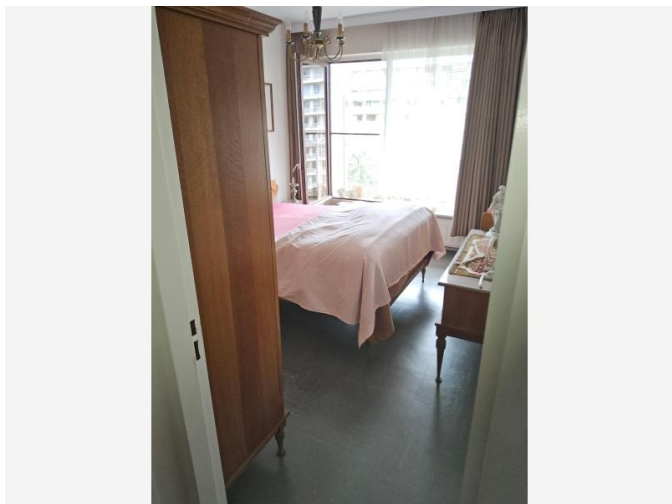
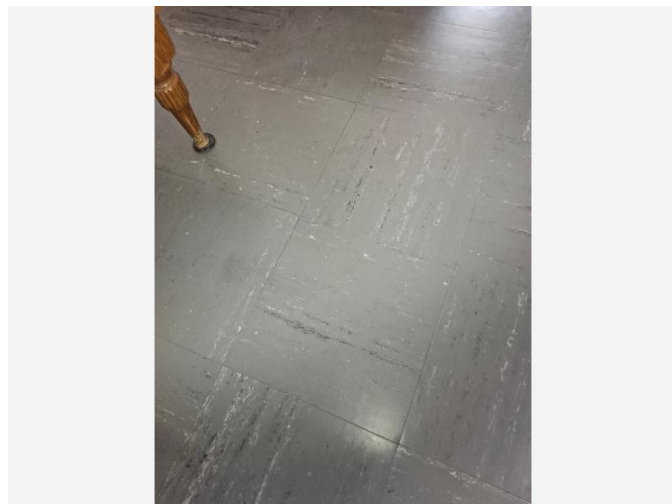
Overzichtsfoto

Detailfoto

| Opmerking | Staalname uitgevoerd in een ander appartement in dit gebouw. Deze vinyltegels zijn asbesthoudend. |
