# Asbestinventarisatetest

Antwerpsestraat 474/4, 2850 Boom

Attestnummer : 20250901-000421.000

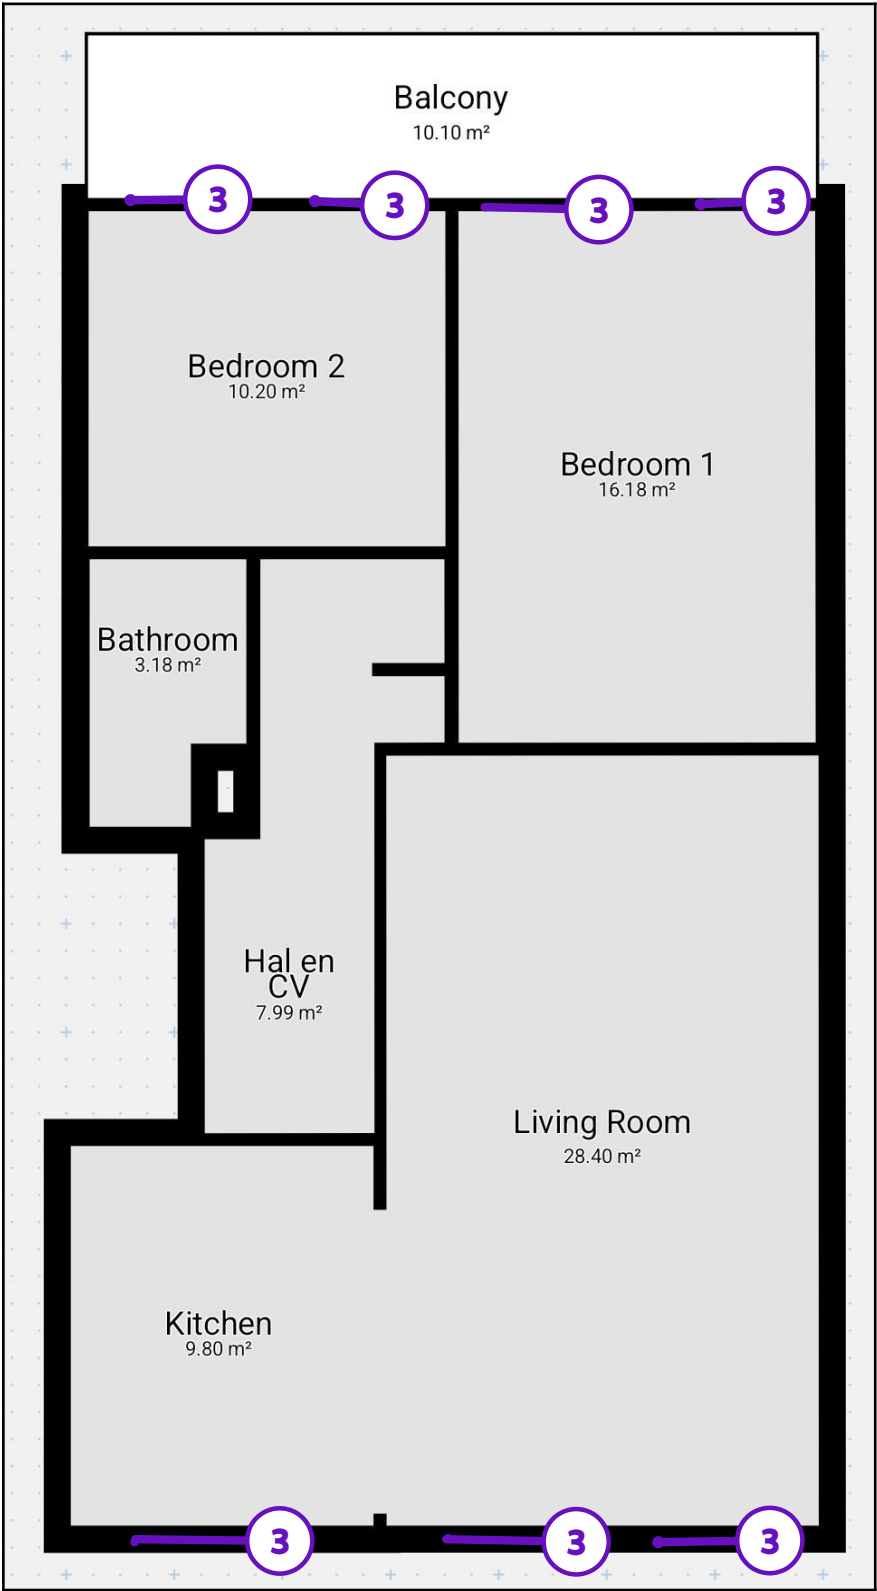
# Plan 1.1: Appartement bus 4

| 3. Silicone schrijnwerk en tussen schrijnwerk-en metselwerk appartement | Advies | - |

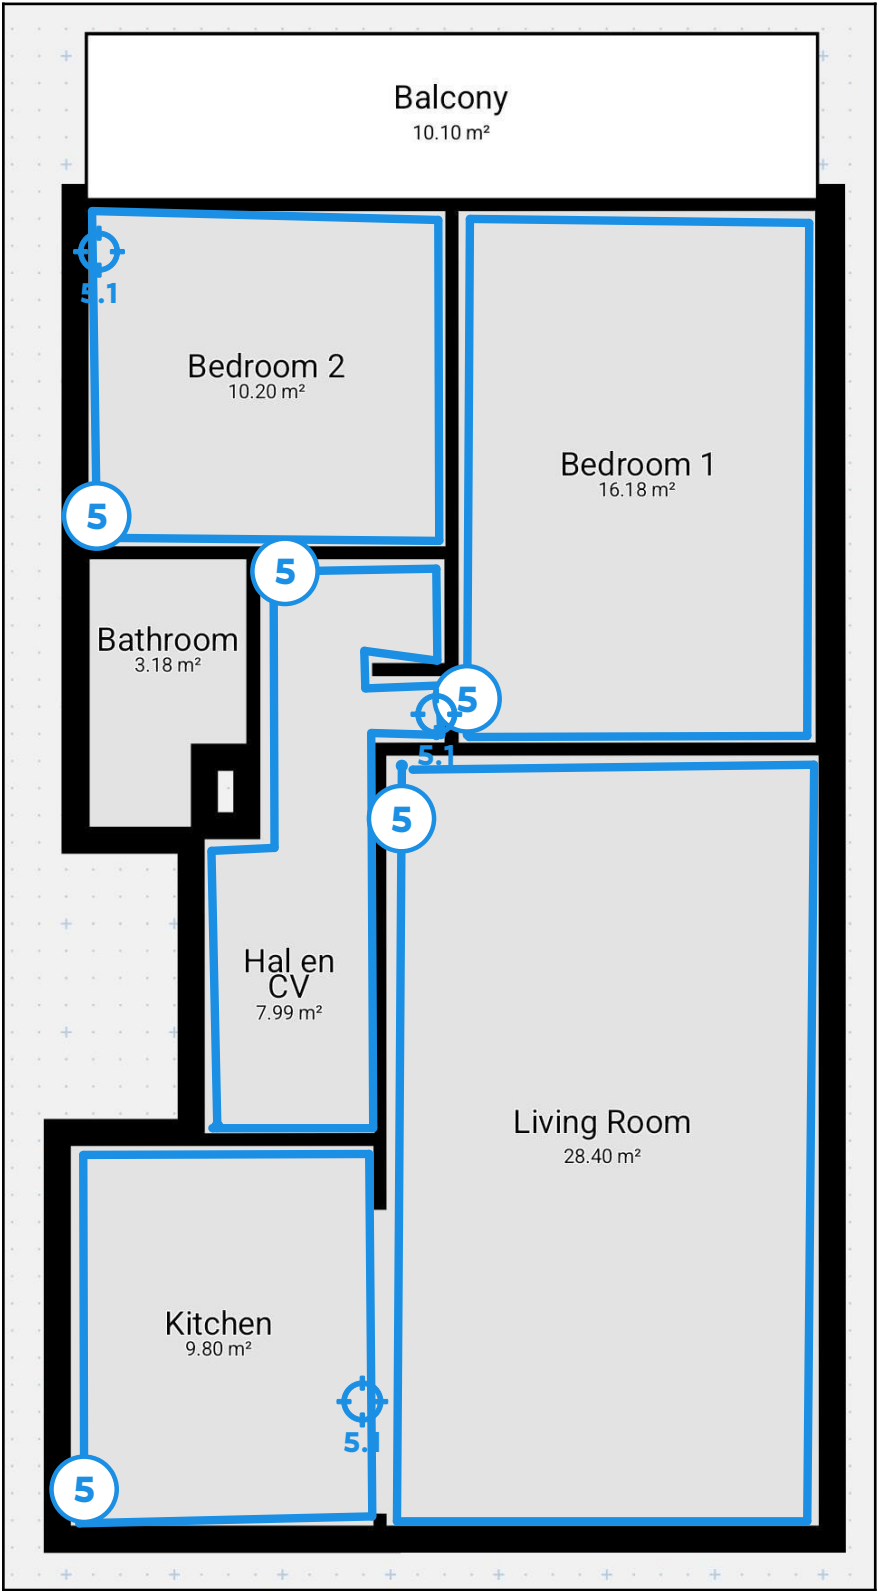
# Plan 1.2: Appartement bus 4

| 5. Pleisterwerk binnenmuren appartement | Geen asbest | - |
| 5.1 Code: 1.1 | Mengmonster | - |

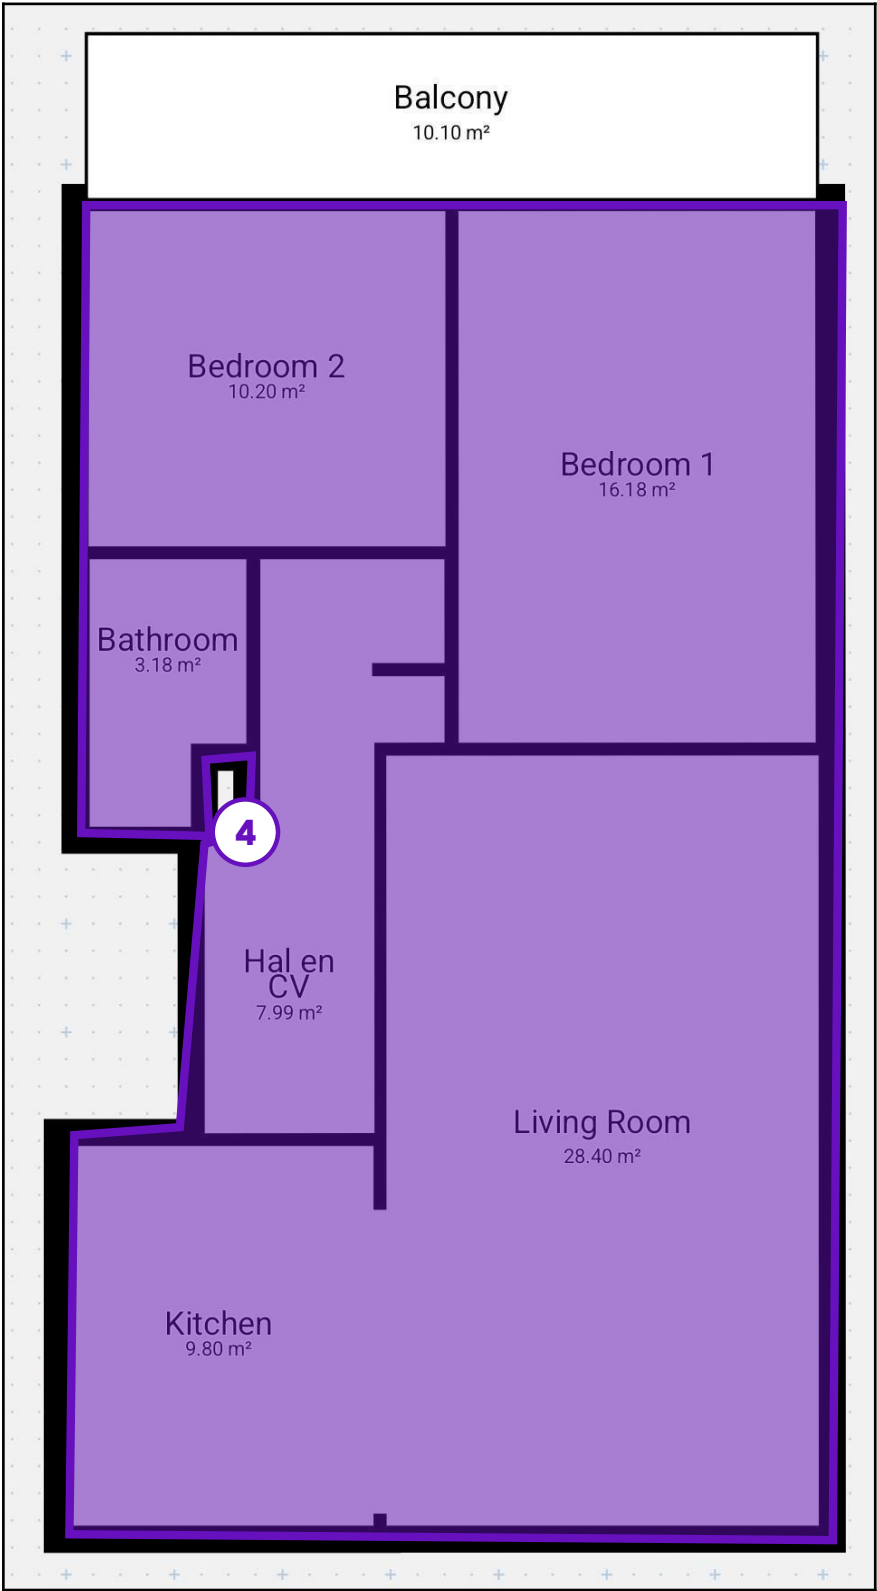
# Plan 1.3: Appartement bus 4

| 4. Valse plafonds appartement | Advies | - |

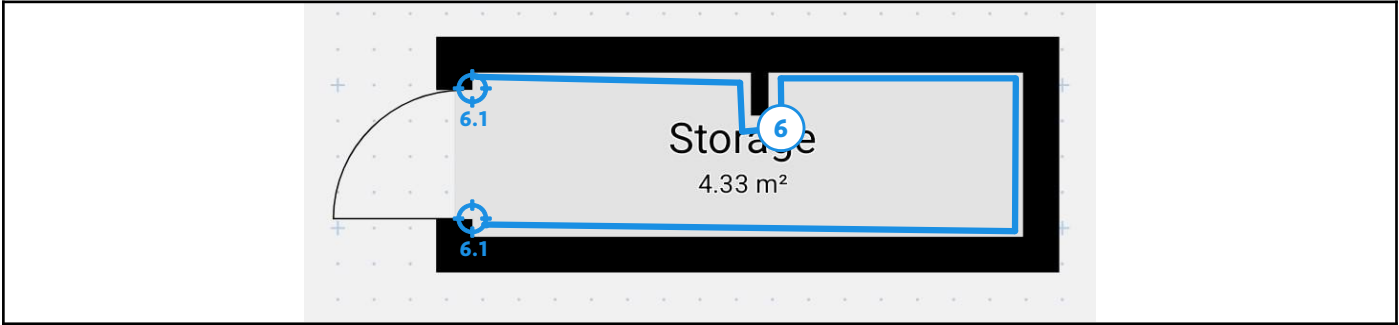
# Plan 1.4: Kelderberging

| Beschrijving | Type | Actie |
|---|---|---|
| 6. Cementering binnenwanden kelderberging | Geen asbest | - |
| 6.1 Code: 1.2 | Mengmonster | - |

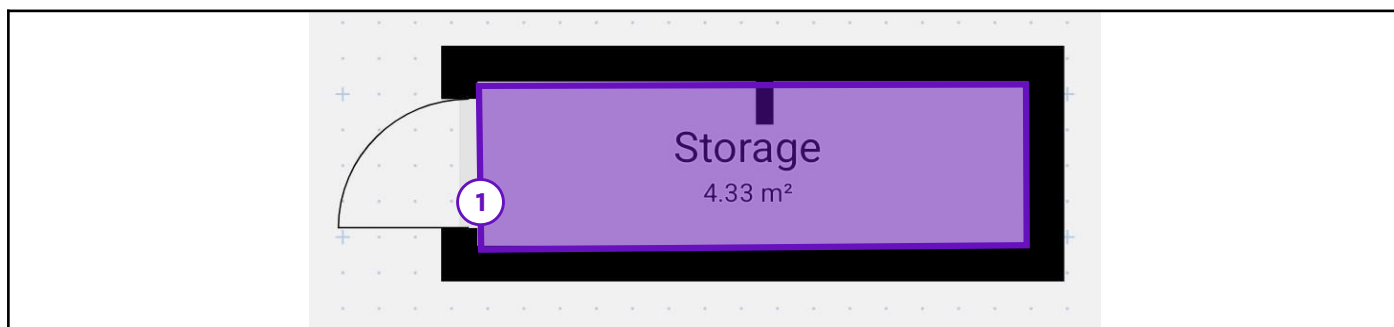
## Plan 1.5: Kelderberging

| Beschrijving | Type | Actie |
|---|---|---|
| 1. Materiaal in opslag kelderberging | Beperking | - |

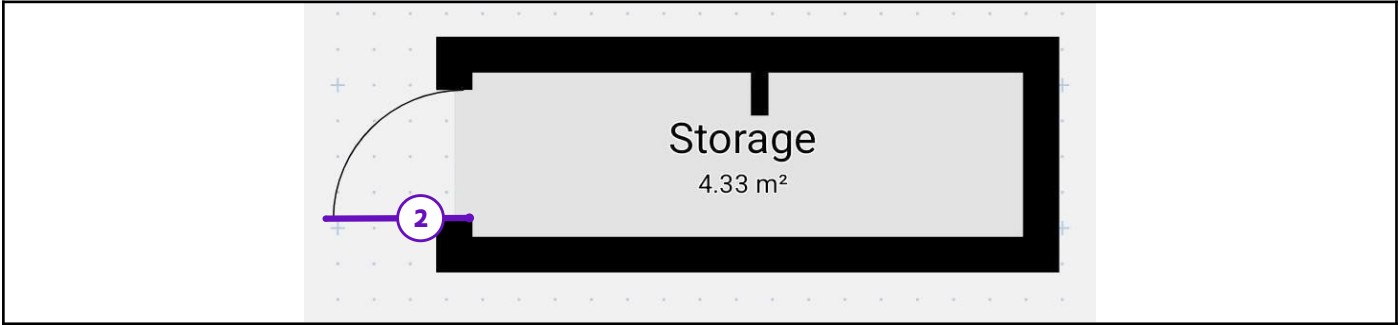
## Plan 1.6: Kelderberging

| Beschrijving | Type | Actie |
|---|---|---|
| 2. Plaatmateriaal kelderdeur | Advies | - |

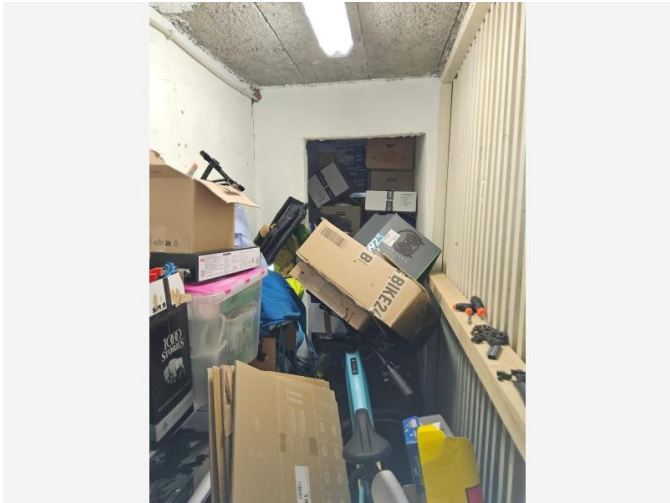
Situeringsfoto

**Reden:** Materiaal in opslag

**Uitleg van de asbestdeskundige:** Zeer veel materiaal in opslag waardoor slechts een beperkte inspectie van deze ruimte mogelijk is. Gezien de omvang en de aard wordt dit gezien als een middellange termijn onderzoeksbeperking. Voor een volledige inspectie dient de ruimte volledig leeggemaakt te worden.

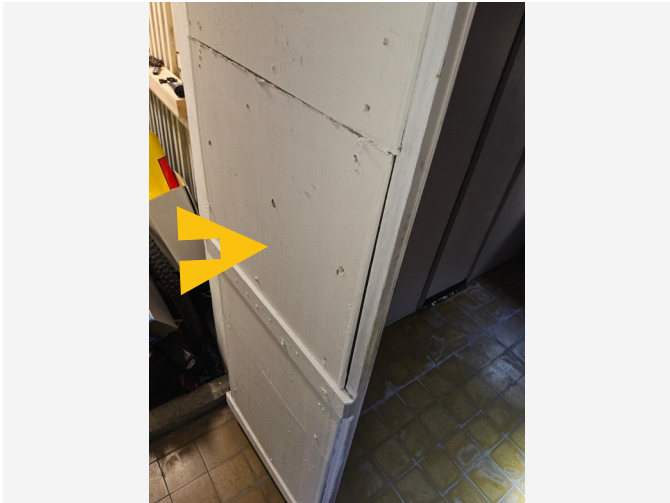
Vrije foto

Gipskartonplaten, niet asbestverdacht.

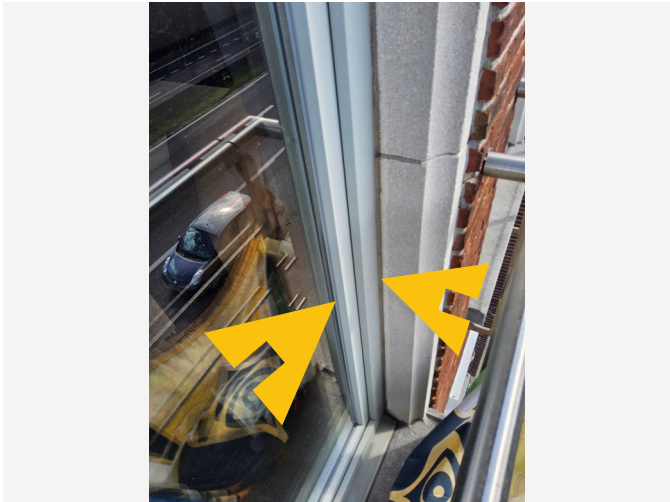
Vrije foto

Soepele silicone, geen asbestverdachte mastieken aangetroffen.

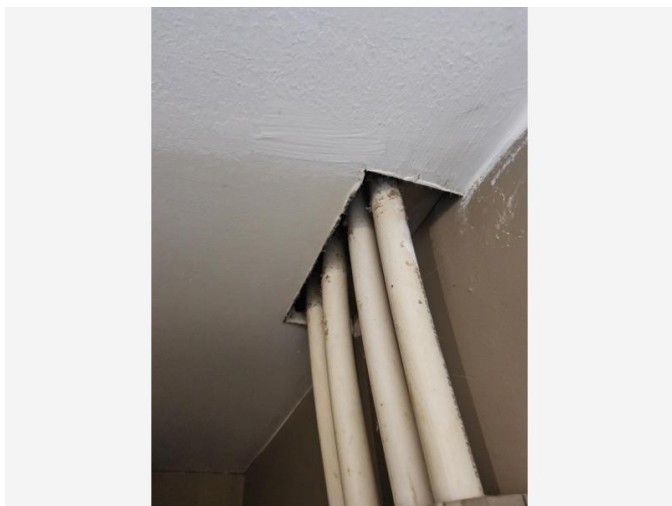
Vrije foto

Alle plafonds werden afgewerkt met niet-asbestverdachte gipskartonplaten. Geen inspectie van de achterliggende ruimtes mogelijk binnen het kader van het niet-destructief onderzoek.

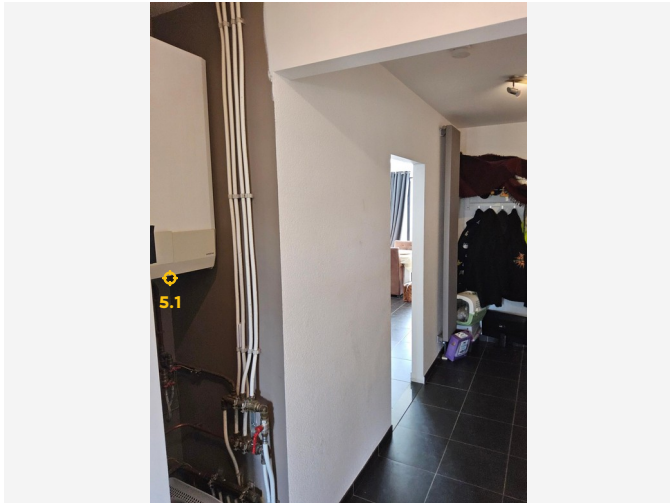
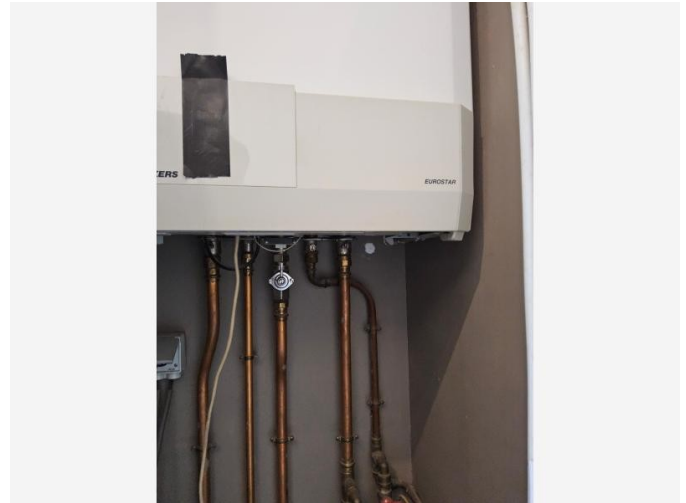
Geen asbest

| # | Type | Referentie | Resultaat |
|---|---|---|---|
| 5.1 | Mengmonster | 1.1 | Geen asbest |

| Beschrijving | Pleisterwerk binnenmuren appartement |
| Bindmiddel van materiaal | Gips - kalk |

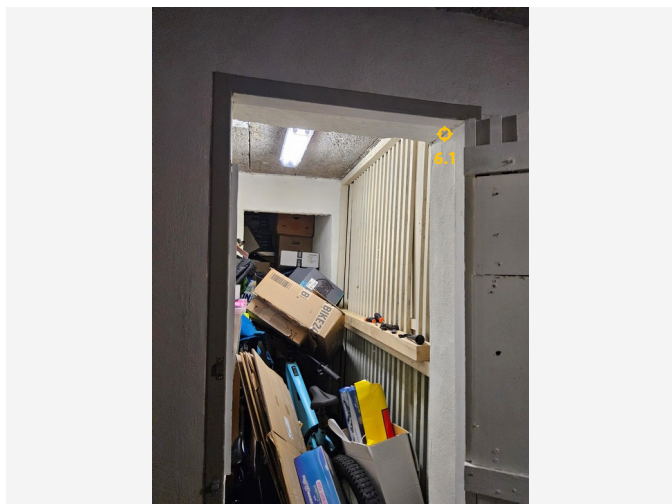
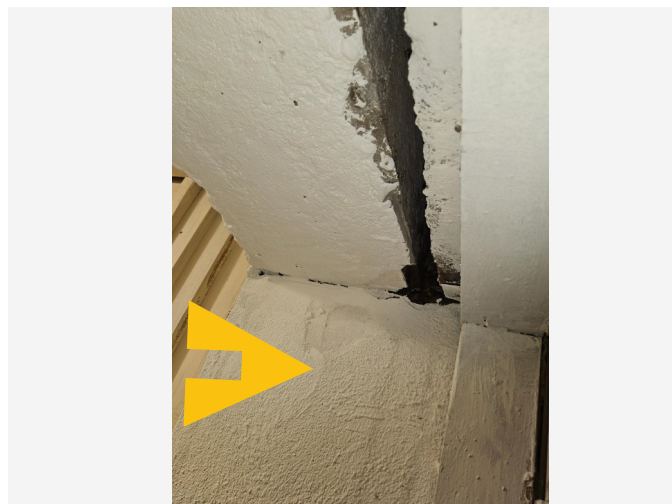
Geen asbest

| # | Type | Referentie | Resultaat |
|---|---|---|---|
| 6.1 | Mengmonster | 1.2 | Geen asbest |

| Beschrijving | Cementering binnenwanden kelderberging |
| Bindmiddel van materiaal | Cement |
