# Asbestinventarisatetest

Oudekerkstraat 71/301, 2018 Antwerpen

Attestnummer : **20250909-000495.000**

Uitgegeven op : **09.09.2025**

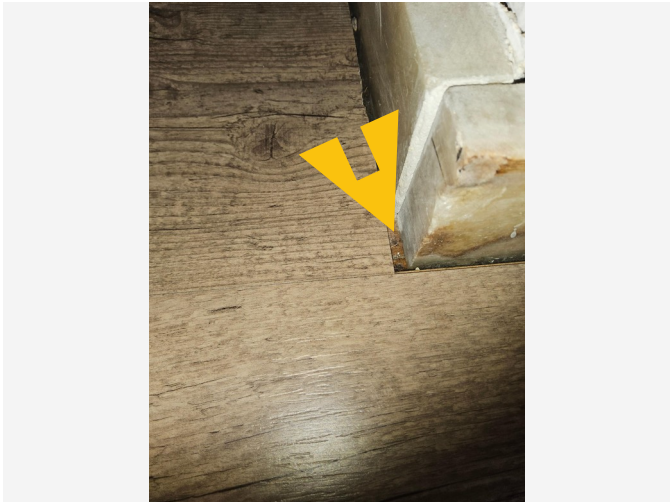
# Fiche 1: Oude vloer onder laminaat woonkamer/ eetkamer

Waarneembaar in een kier aan één van de deuren en een plint: onder de laminaat is een houten vloer aanwezig. Geen verder onderzoek van de onderliggende lagen mogelijk binnen het kader van het niet-destructief onderzoek.

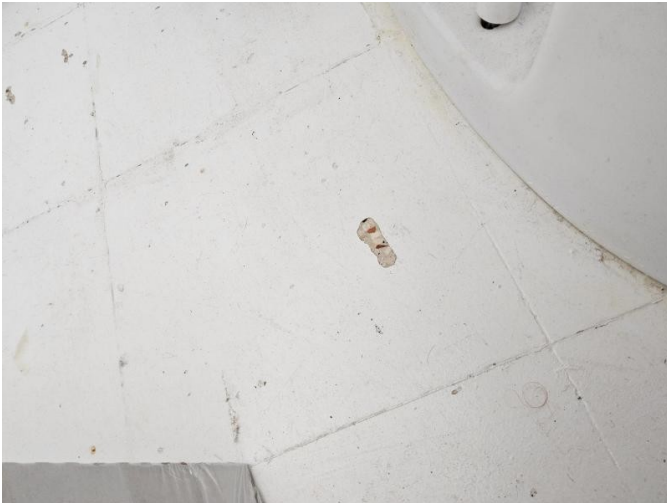
| Fiche 2: Vloertegels badkamer..... | 19 |

Niet-asbestverdachte vloertegels. Geen verder onderzoek van de onderliggende lagen mogelijk binnen het kader van het niet-destructief onderzoek.

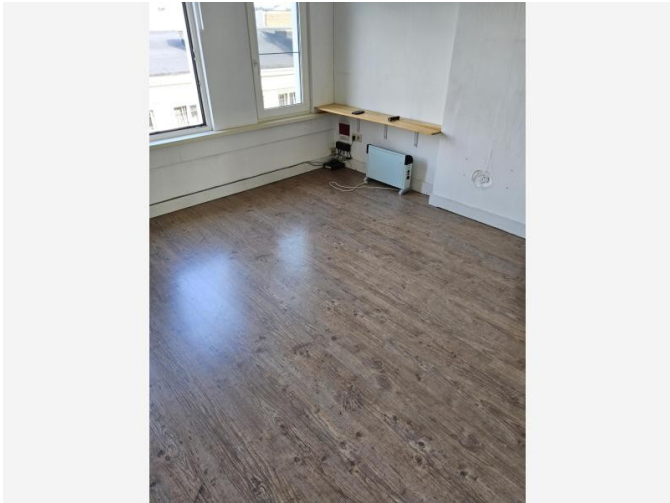
| Fiche 3: Vloer slaapkamer..... | 20 |

De vloer is volledig afgewerkt met niet-asbestverdachte laminaat. Geen verder onderzoek van de onderliggende lagen mogelijk binnen het kader van het niet-destructief onderzoek.

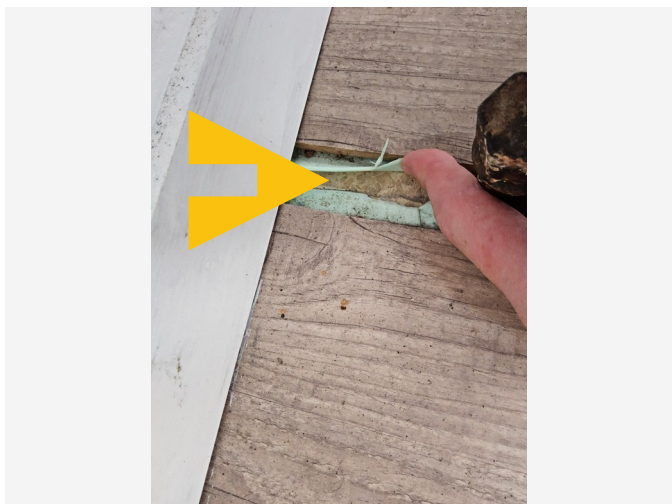
| Fiche 4: Oude vloer onder laminaat keuken..... | 21 |

Niet-asbestverdachte tegel waargenomen rond een oude leiding. Geen verder onderzoek mogelijk binnen het kader van het niet-destructief onderzoek.

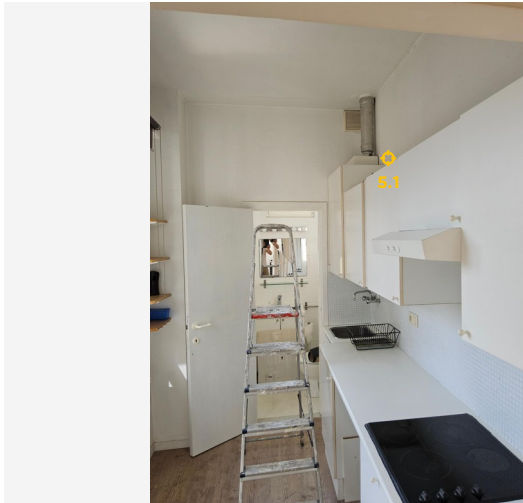
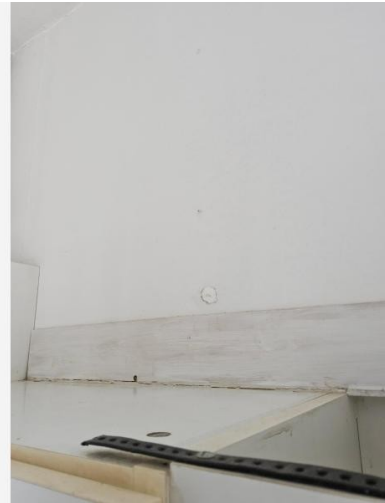
| Fiche 5: Pleisterwerk binnenmuren appartement..... | 23 |

Geen asbest

| # | Type | Referentie | Resultaat |
|---|---|---|---|
| 5.1 | Mengmonster | 1.1 | Geen asbest |

| Beschrijving | Pleisterwerk binnenmuren appartement |
| Bindmiddel van materiaal | Gips - kalk |
| Gebondenheid op basis van bindmiddel | Niet-hechtgebonden |
| Hoeveelheid (oppervlakte - dikte - aantal) | • 95,00 m <sup>2</sup> - 1,00 cm - 1 stuk |

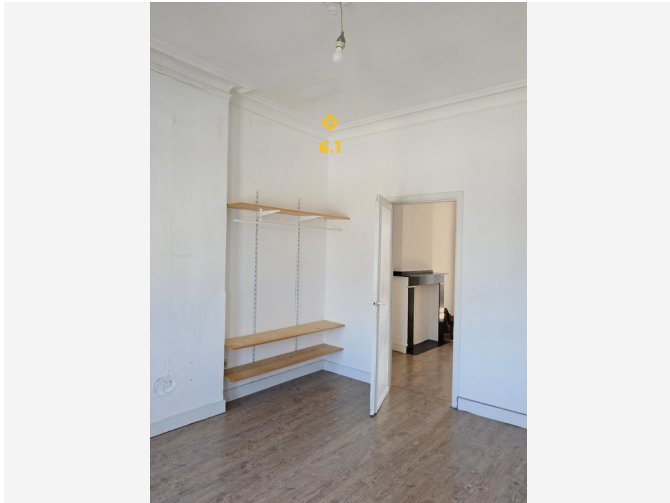
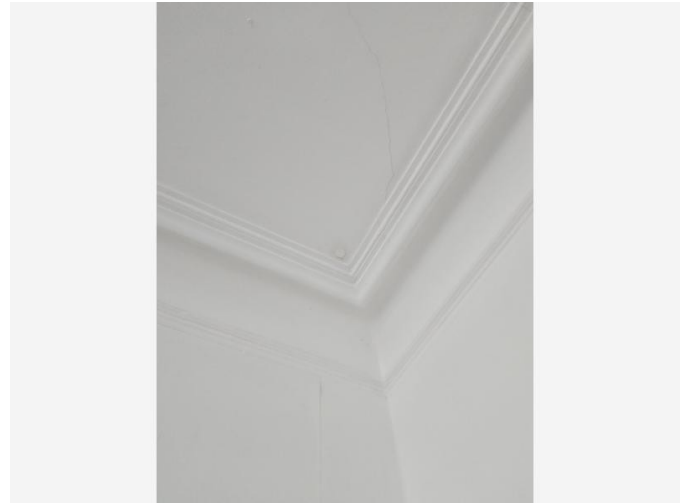
## Fiche 6: Pleisterwerk plafonds appartement

Geen asbest

| # | Type | Referentie | Resultaat |
|---|---|---|---|
| 6.1 | Mengmonster | 2.1 | Geen asbest |

| Beschrijving | Pleisterwerk plafonds appartement |
| Bindmiddel van materiaal | Gips - kalk |
| Gebondenheid op basis van bindmiddel | Niet-hechtgebonden |
| Hoeveelheid (oppervlakte - dikte - aantal) | • 52,00 m <sup>2</sup> - 1,00 cm - 1 stuk |
