# Asbestinventarisatetest

Oudekerkstraat 71/201, 2018 Antwerpen

Attestnummer : **20250909-000494.000**

Uitgegeven op : **09.09.2025**

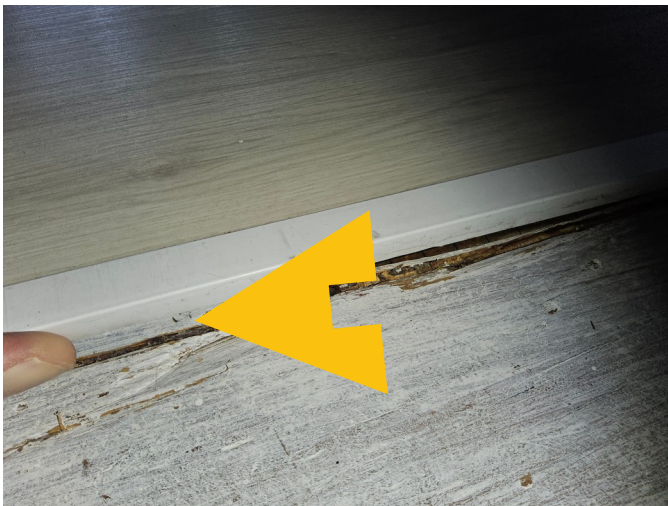
Hout waargenomen bij één van de deurdorpels, geen verder onderzoek mogelijk binnen het kader van het niet-destructief onderzoek.

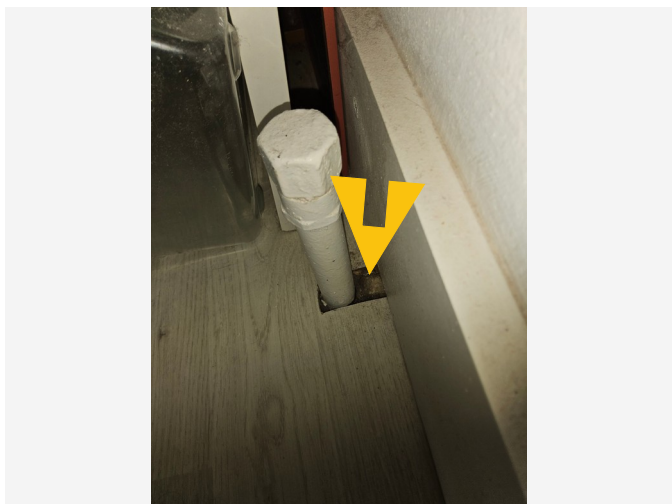
Niet-asbestverdachte tegel waargenomen rond een oude leiding. Geen verder onderzoek mogelijk binnen het kader van het niet-destructief onderzoek.

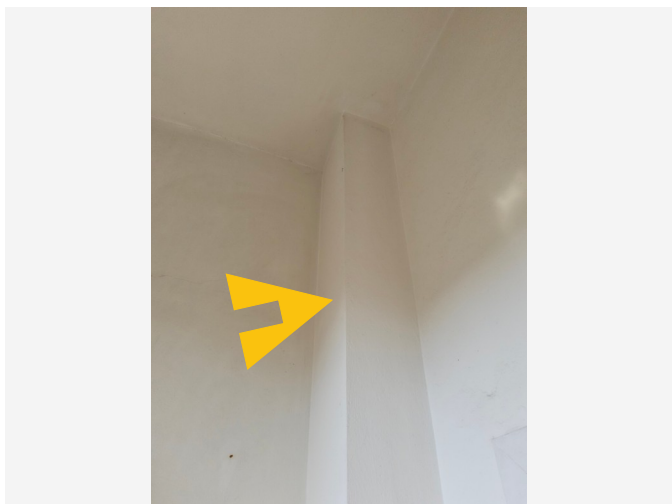
Afgewerkt met niet-asbestverdachte gipskartonplaat. Geen verder onderzoek van deze schacht mogelijk binnen het kader van het niet-destructief onderzoek.

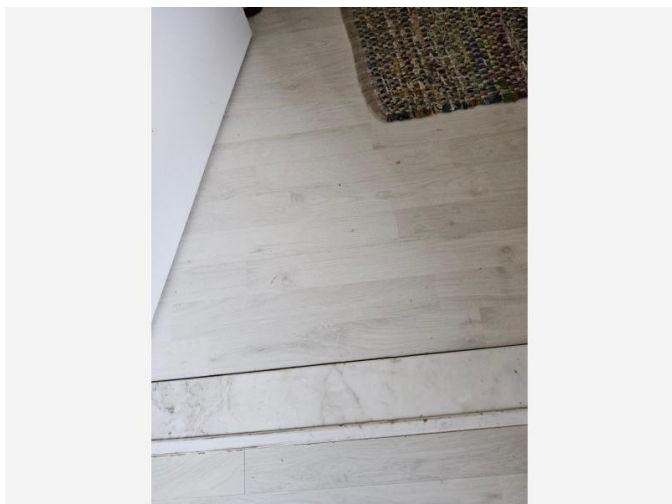
Niet-asbestverdachte laminaat. Geen onderzoek van de onderliggende lagen mogelijk binnen het kader van het niet-destructief onderzoek.

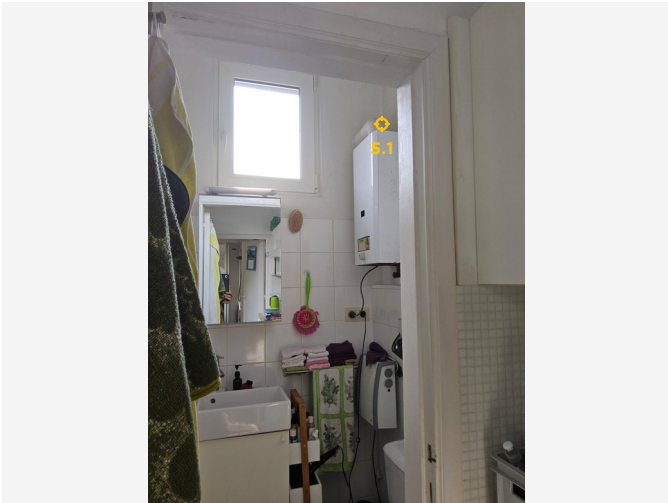
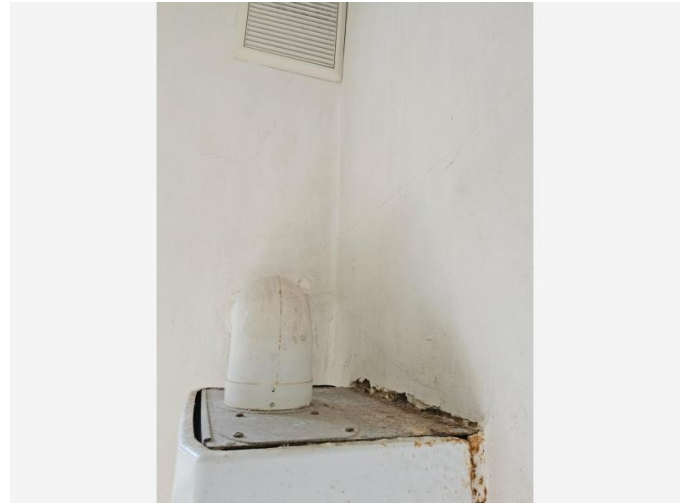
Geen asbest

| # | Type | Referentie | Resultaat |
|---|---|---|---|
| 5.1 | Mengmonster | 1.1 | Geen asbest |

| Opmerking | Het appartement beschikt niet over een privatieve trappenhal en stookplaats. |

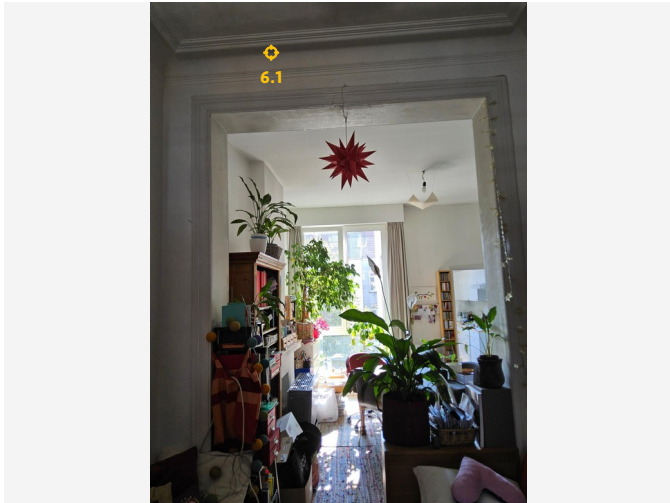
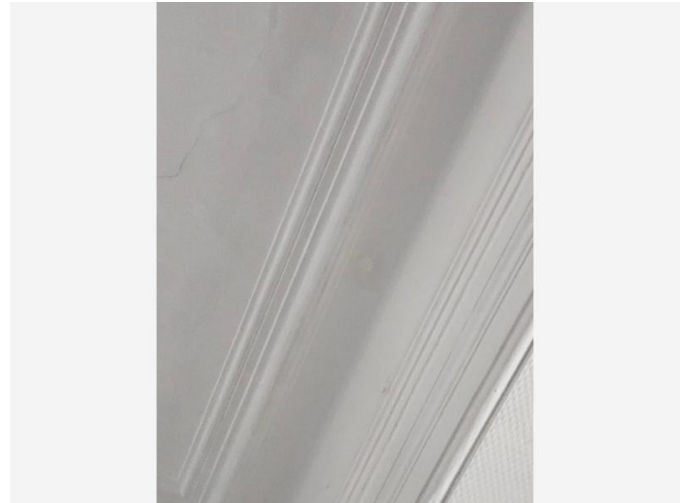
## Fiche 6: Pleisterwerk plafonds appartement

Geen asbest

| # | Type | Referentie | Resultaat |
|---|---|---|---|
| 6.1 | Mengmonster | 2.1 | Geen asbest |

| Opmerking | Het appartement beschikt niet over een privatieve trappenhal en stookplaats. |
