# Asbestinventarisatattest

Van Peborghlei 16/5, 2640 Mortsel

Attestnummer : 20250815-000080.000

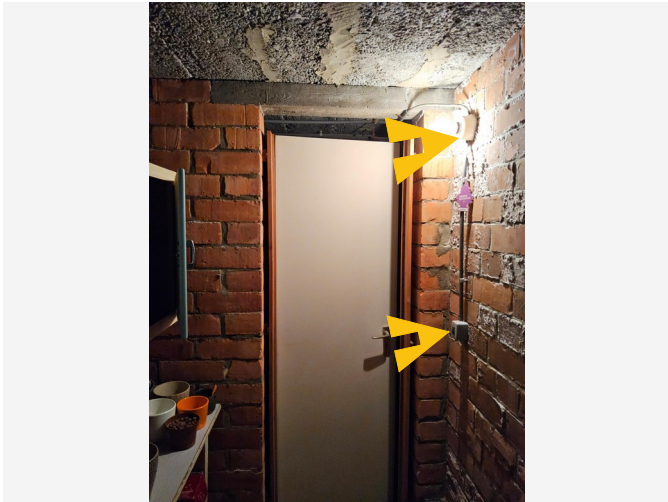
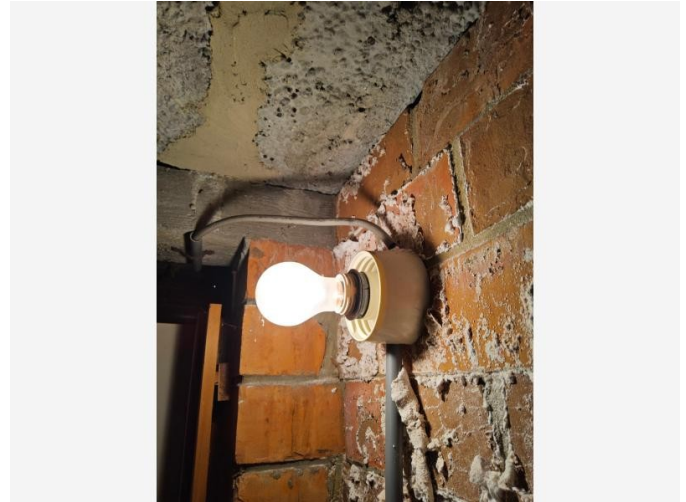
# Fiche 1: Bakeliet elektrische installaties kelderberging en appartement

| Eindbeoordeling materiaalrisico | Laag materiaalrisico en/of verlaagde kans op vezelvrijgave |

| Asbestsoort (vezeltype) | Crocidoliet aanwezig |
| Toestand van het materiaal | Onbeschadigd, niet verweerd |

| Beschrijving | Bakeliet elektrische installaties kelderberging en appartement |

Zorgvuldig beheren

- Zorg voor een veilig beheer. Vermijd het beschadigen van het asbestmateriaal. Controleer de toestand jaarlijks op wijzigingen.
- Voer bijkomende staalname(s) uit.

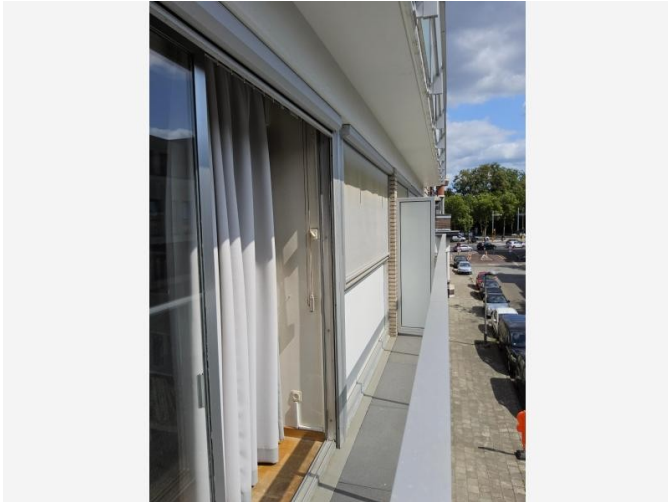
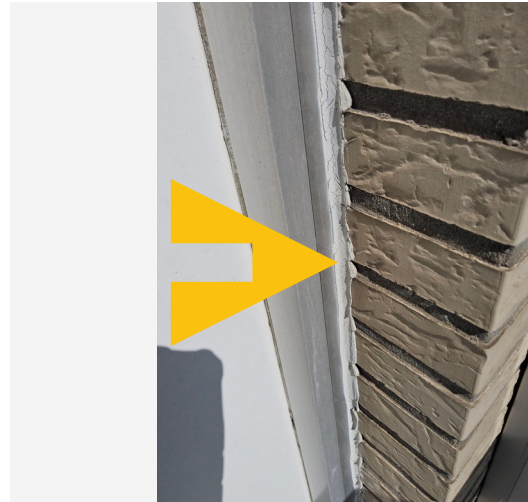
## Fiche 2: Mastiek tussen kader schrijnwerk en metselwerk appartement

| Eindbeoordeling materiaalisico | Laag materiaalisico en/of verlaagde kans op vezelvrijgave |

| Asbestsoort (vezeltype) | Amfibool aanwezig, uitgezonderd crocidoliet |
| Toestand van het materiaal | Licht beschadigd, licht verweerd. Intact calciumsilicaatmateriaal of categorie III 'gebondenheid' |

| Beschrijving | Mastiek tussen kader schrijnwerk en metselwerk appartement |

Zorgvuldig beheren

- Zorg voor een veilig beheer. Vermijd het beschadigen van het asbestmateriaal. Controleer de toestand jaarlijks op wijzigingen.
- Voer bijkomende staalname(s) uit.

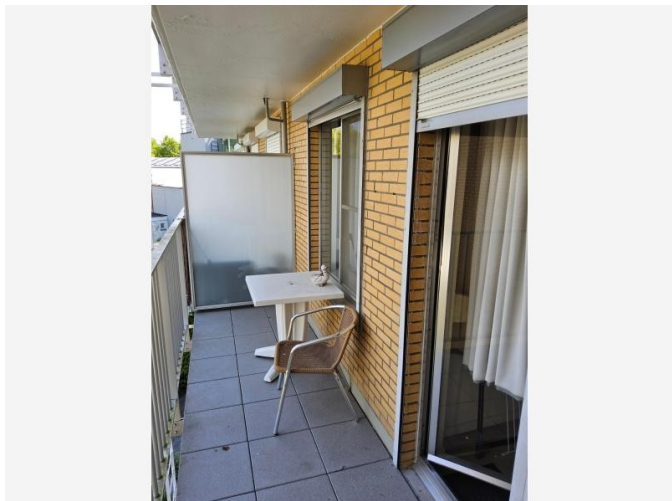
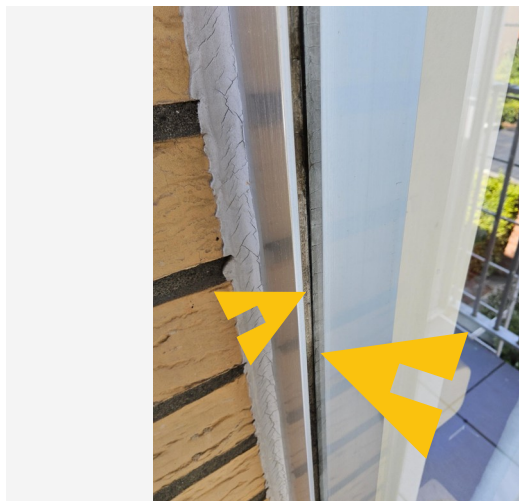
## Fiche 3: Mastiek tussen glas en kader schrijnwerk appartement

| Eindbeoordeling materiaalisico | Laag materiaalisico en/of verlaagde kans op vezelvrijgave |

| Asbestsoort (vezeltype) | Amfibool aanwezig, uitgezonderd crocidoliet |
| Toestand van het materiaal | Licht beschadigd, licht verweerd. Intact calciumsilicaatmateriaal of categorie III 'gebondenheid' |

| Beschrijving | Mastiek tussen glas en kader schrijnwerk appartement |

Zorgvuldig beheren

- Zorg voor een veilig beheer. Vermijd het beschadigen van het asbestmateriaal. Controleer de toestand jaarlijks op wijzigingen.
- Voer bijkomende staalname(s) uit.

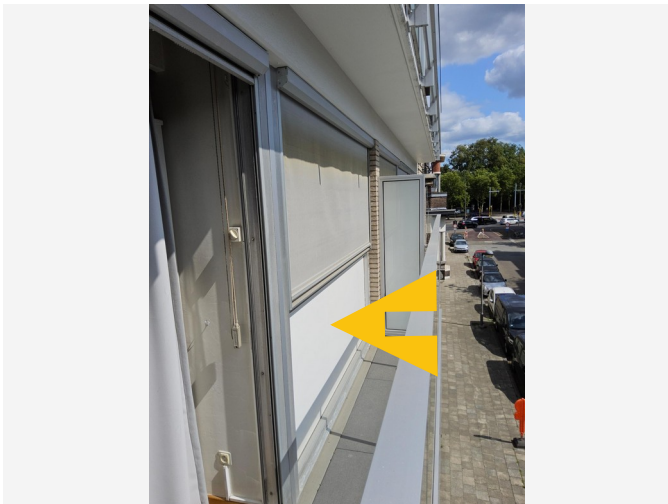
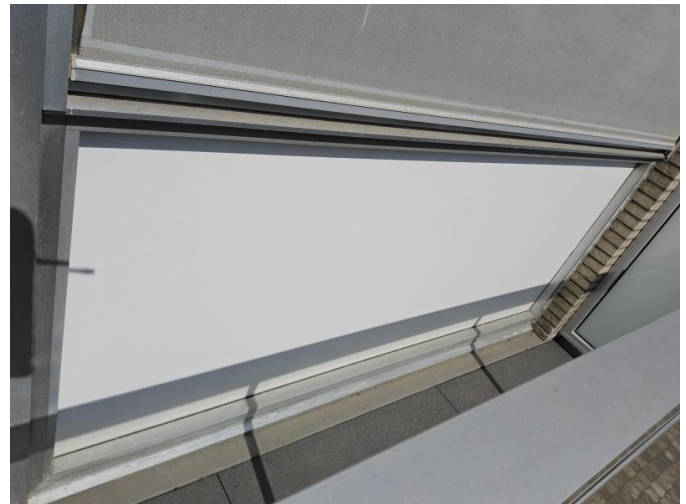
| Eindbeoordeling materiaalisico | Laag materiaalisico en/of verlaagde kans op vezelvrijgave |

| Asbestsoort (vezeltype) | Crocidoliet aanwezig |
| Toestand van het materiaal | Onbeschadigd, niet verweerd |

| Beschrijving | Invulpaneel onder keukenraam |

Zorgvuldig beheren

- Zorg voor een veilig beheer. Vermijd het beschadigen van het asbestmateriaal. Controleer de toestand jaarlijks op wijzigingen.
- Voer bijkomende staalname(s) uit.

De Glasal platen dienen voorzichtig uit het frame verwijderd te worden. Hiervoor mag enkel handgereedschap gebruikt worden en dient (een deel van) de omlijsting mogelijks ontmanteld te worden. Het afval dient hermetisch afgesloten en dubbel verpakt afgevoerd te worden naar een recyclagepark of kan

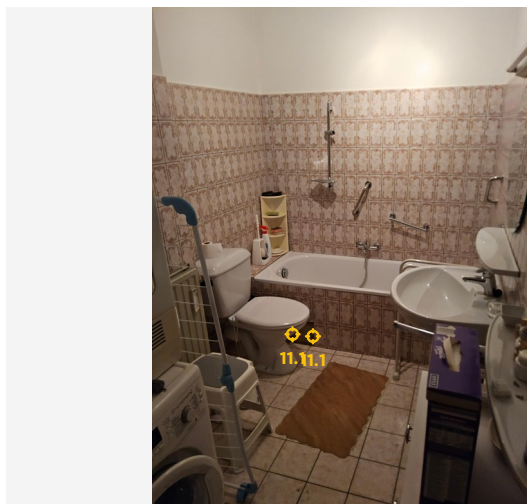
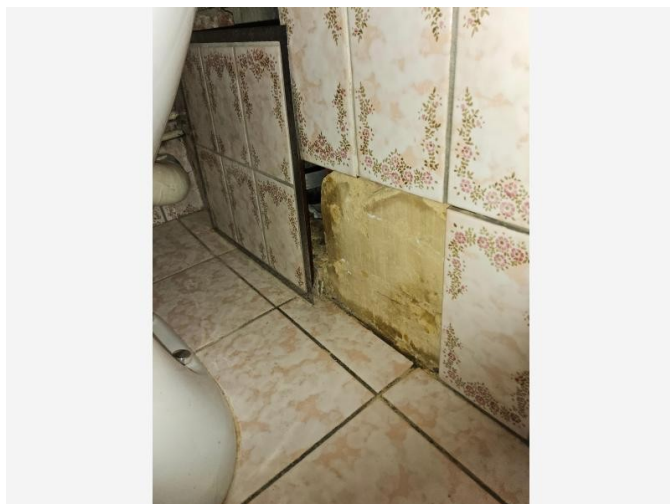
## Fiche 11: Lijmlaag wandtegels badkamer

Geen asbest

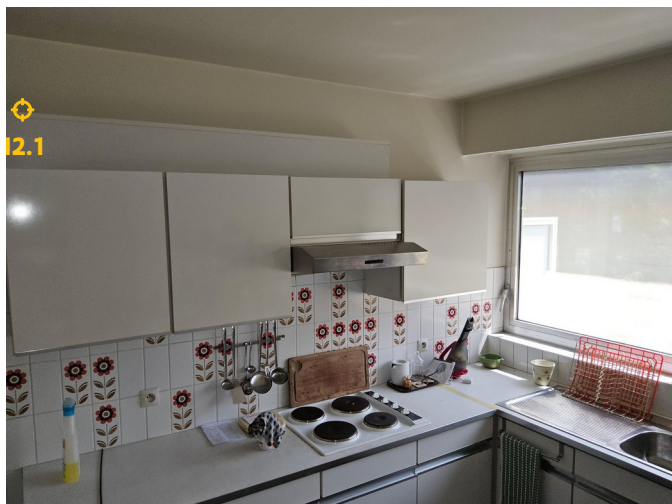
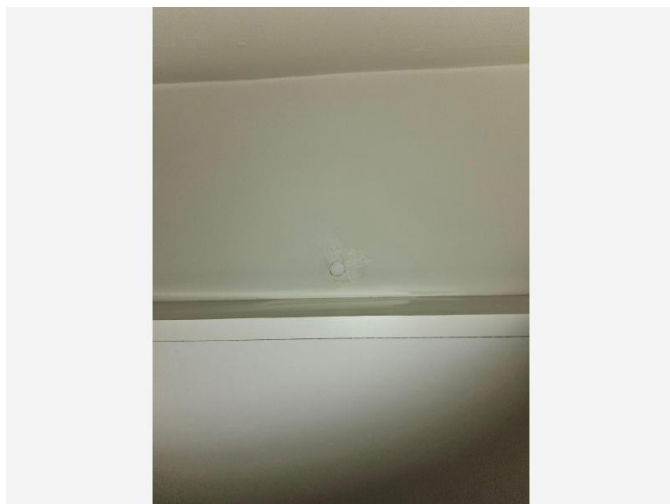
## Fiche 12: Pleisterwerk binnenmuren appartement

Geen asbest
