# Asbestinventarisat attest

Oudekerkstraat 71, 2018 Antwerpen  
Gemeenschappelijke delen

Attestnummer : 20250909-000496.000

Uitgegeven op : 09.09.2025

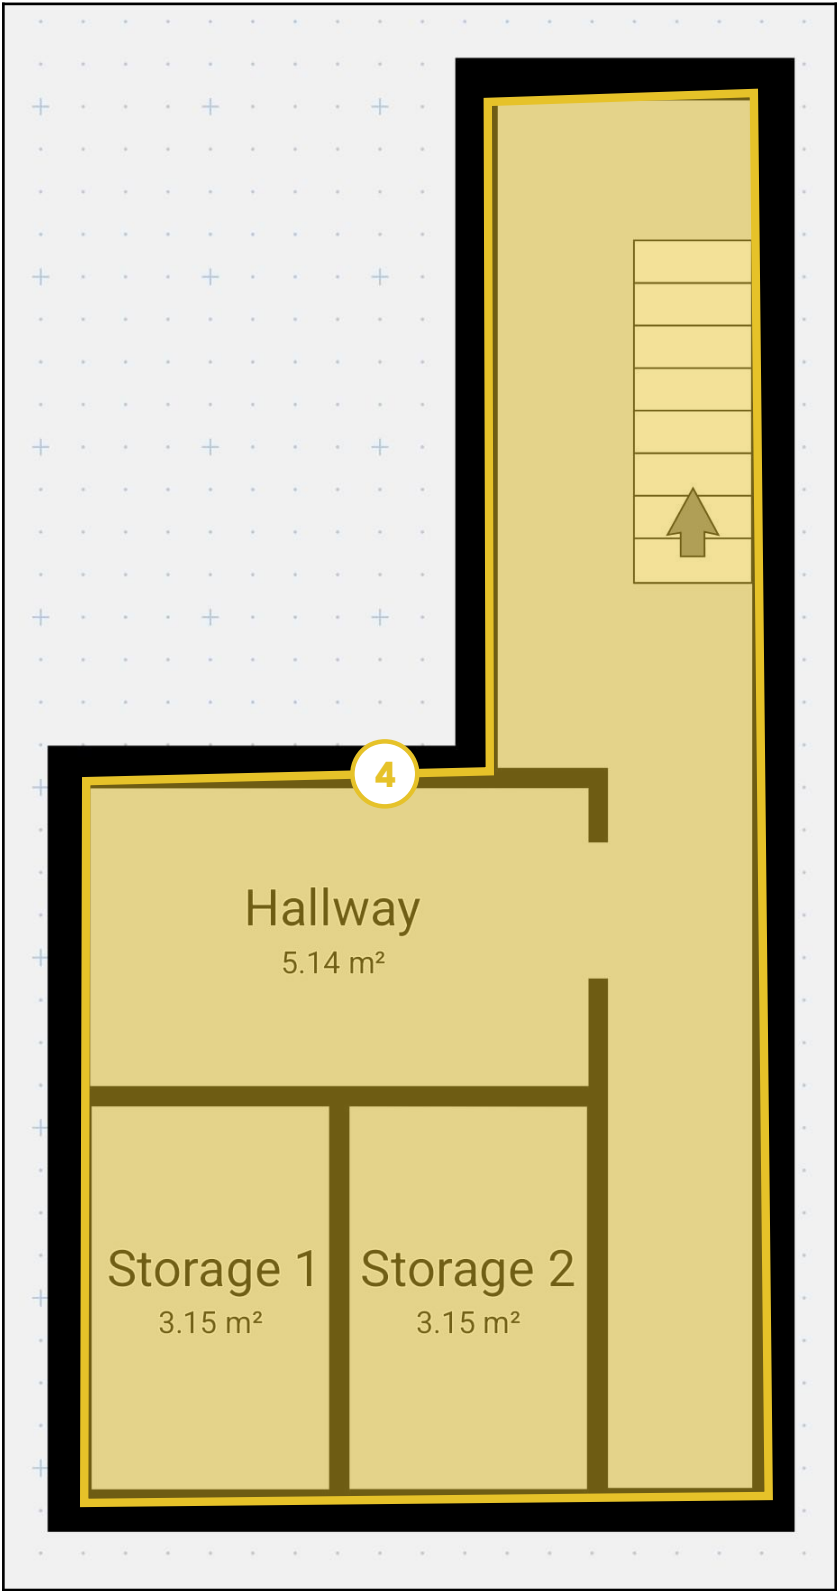
# Plan 1.1: Kelder

| 4. Bakeliet elektrische installaties trappenhal en kelder | Asbestmateriaal | Zorgvuldig beheren |

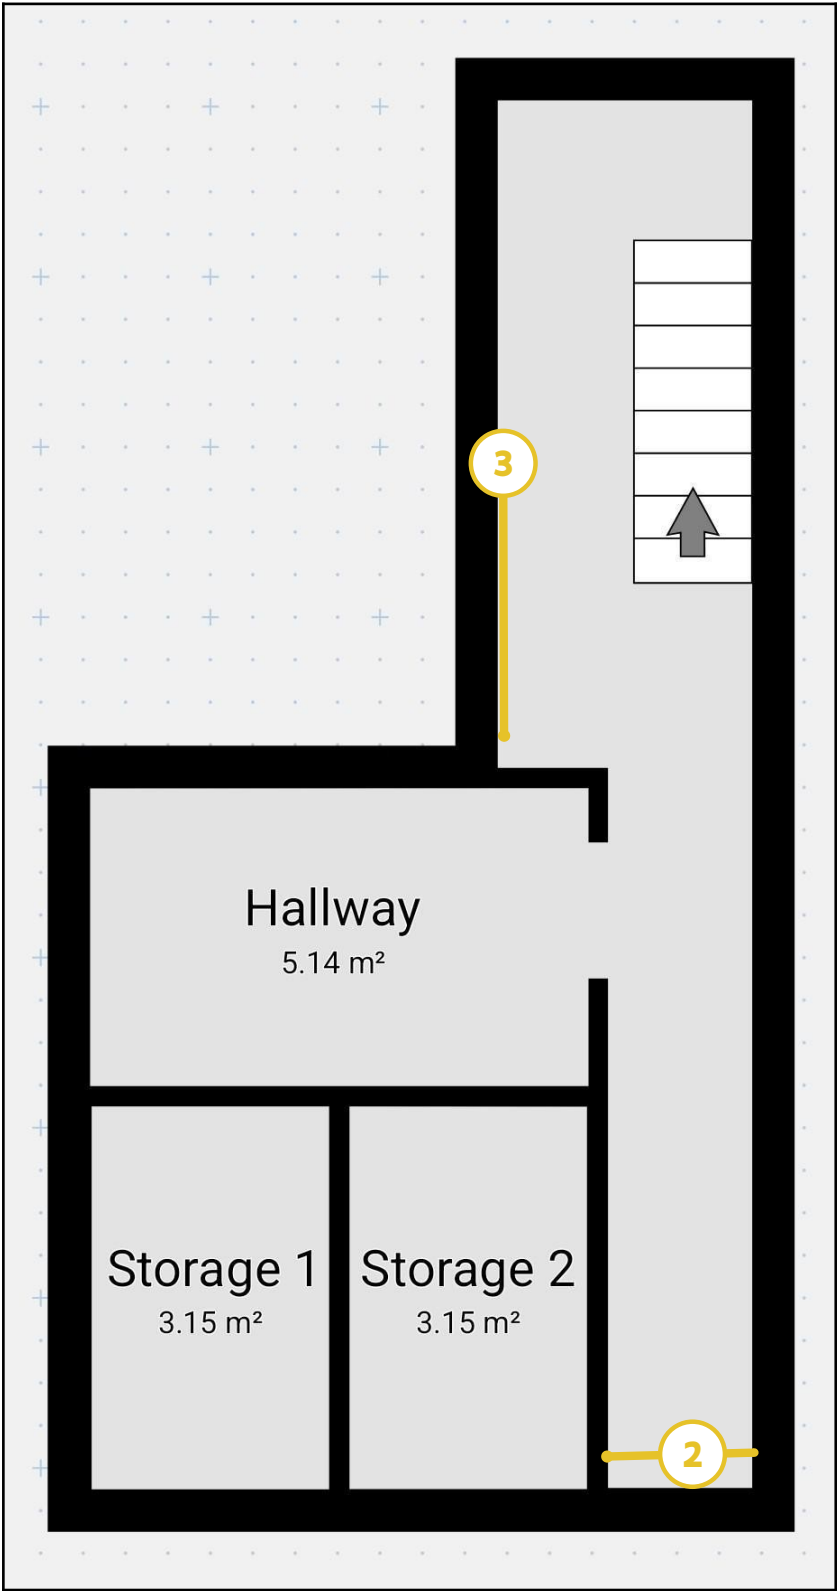
# Plan 1.2: Kelder

| 2. Dorpel verluchtigsgat trappenhal kelder | Asbestmateriaal | Zorgvuldig beheren |
| 3. Bakeliet tellerkasten kelder | Asbestmateriaal | Zorgvuldig beheren |

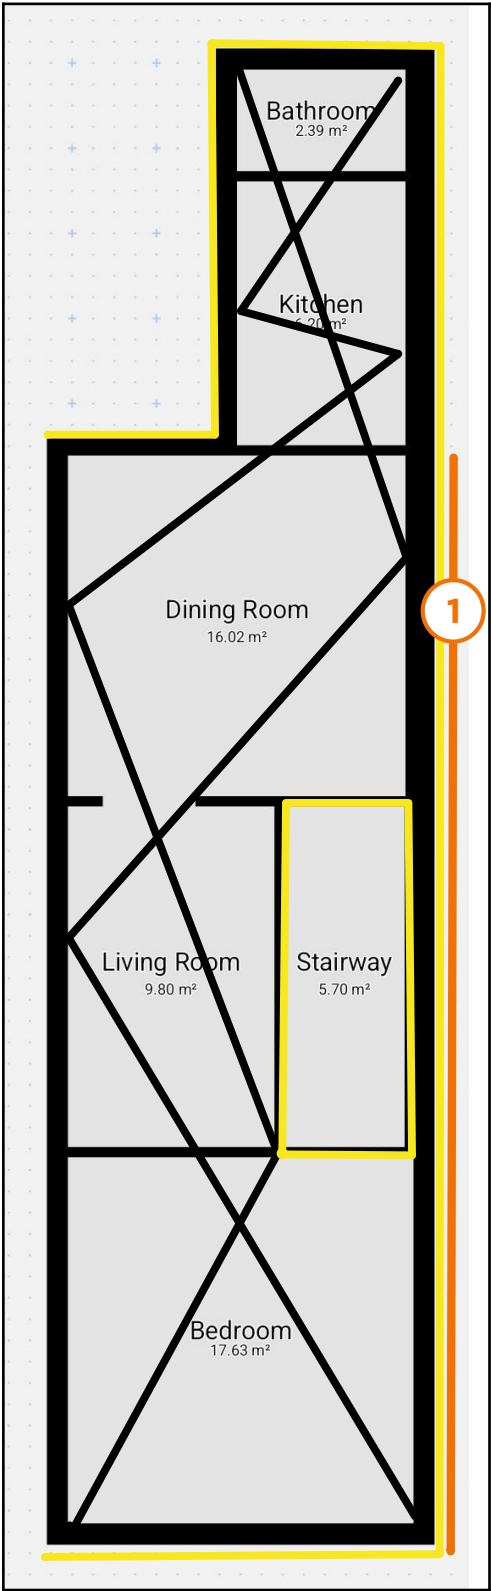
# Plan 1.12: Derde verdieping

| 1. Leien zijgevel derde verdieping<br>appartementengebouw | Asbestmateriaal | <a href="#">Verwijderen</a> |

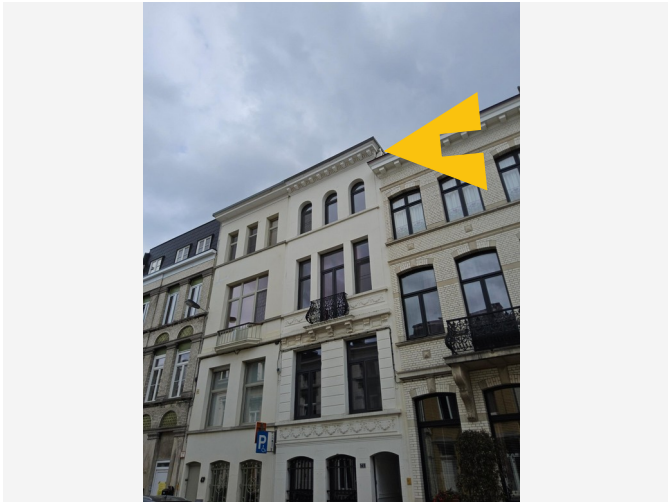
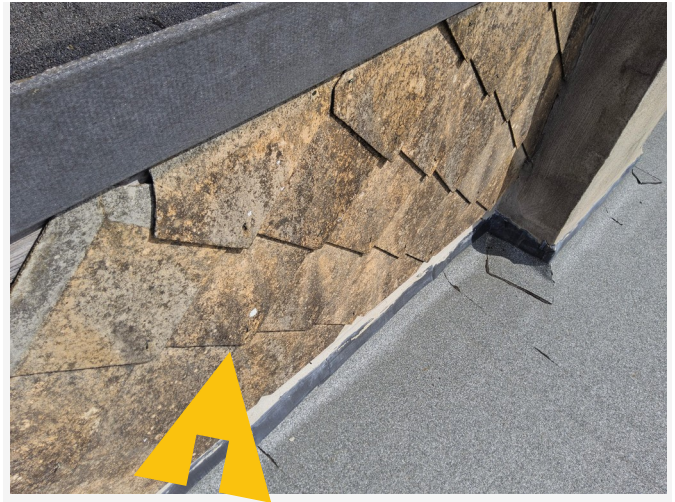
# Fiche 1: Leien zijgevel derde verdieping appartementsgebouw

| Eindbeoordeling materiaalarisico | Verhoogd materiaalarisico en/of verhoogde kans op vezelvrijgave |

| Asbestsoort (vezeltype) | Crocidoliet aanwezig |
| Asbestconcentratie | Laag (< 50%) |
| Toestand van het materiaal | Matig beschadigd, matig verweerd |

Verwijderen

- Verwijder dit asbestmateriaal zo snel mogelijk. Volg de toestand goed op.
- Hemelwater dat afspoelt van asbestcement daken of gevels kan asbestdeeltjes bevatten. Gebruik het enkel voor gesloten circuits (bv. spoelen toiletten). Reinig na het vervangen van het dak of de gevel de dakgoten en regenwaterput of -ton om asbesthoudend sediment of slib te verwijderen
- Voer bijkomende staalname(s) uit.

De leien dienen voorzichtig losgemaakt te worden zonder deze te beschadigen (asbestmateriaal voorzichtig naar beneden brengen en dus niet gooien). Hiervoor mag enkel handgereedschap gebruikt worden. Het afval dient hermetisch afgesloten en dubbel verpakt afgevoerd te worden naar een recyclagepark of kan opgehaald worden door een geregistreerde asbestinzamelaar. Bij verwijdering door een aannemer of erkend asbestverwijderaar staat die zelf in voor het correct afvoeren van het asbestafval.

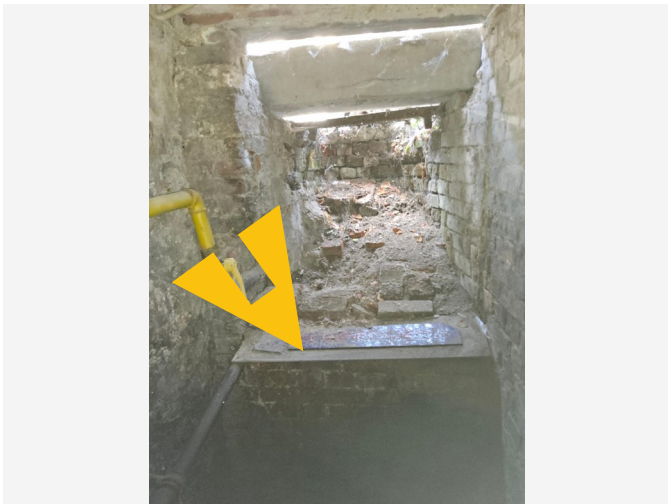
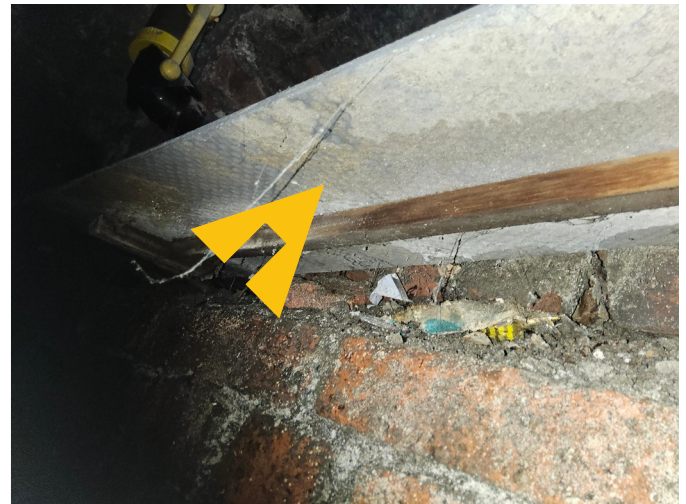
| Eindbeoordeling materiaalrisico | Laag materiaalrisico en/of verlaagde kans op vezelvrijgave |

| Asbestsoort (vezeltype) | Crocidoliet aanwezig |
| Toestand van het materiaal | Onbeschadigd, niet verweerd |

| Beschrijving | Dorpel verluchttingsgat trappenhal kelder |

Zorgvuldig beheren

- Zorg voor een veilig beheer. Vermijd het beschadigen van het asbestmateriaal. Controleer de toestand jaarlijks op wijzigingen.
- Voer bijkomende staalname(s) uit.

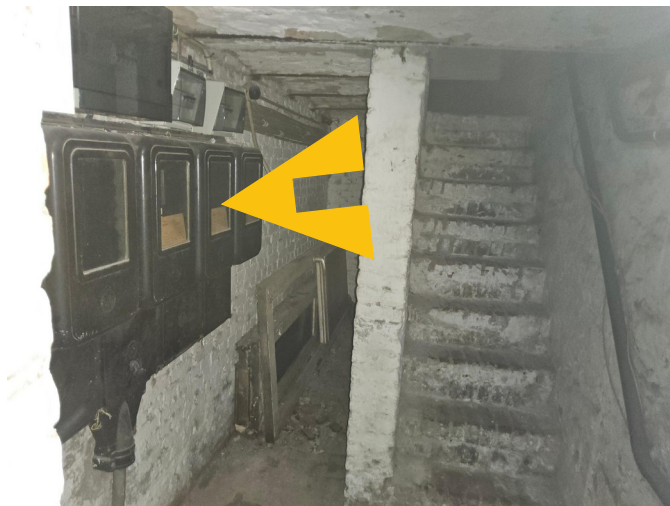
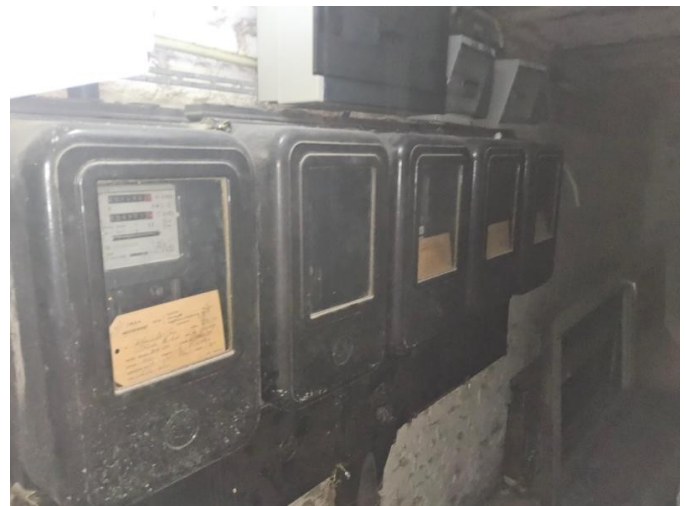
| Eindbeoordeling materiaalrisico | Laag materiaalrisico en/of verlaagde kans op vezelvrijgave |

| Asbestsoort (vezeltype) | Crocidoliet aanwezig |
| Toestand van het materiaal | Onbeschadigd, niet verweerd |

| Beschrijving | Bakeliet tellerkasten kelder |

Zorgvuldig beheren

- Zorg voor een veilig beheer. Vermijd het beschadigen van het asbestmateriaal. Controleer de toestand jaarlijks op wijzigingen.
- Voer bijkomende staalname(s) uit.

- Eenvoudige handelingen: mag via doe-het-zelf of door werknemer(s) met opleidingsattest eenvoudige handelingen  
Opgelet: De meterkast is eigendom van de netbeheerder en mag niet door de eigenaar van de woning worden verwijderd. Vervanging zal op termijn worden uitgevoerd door daartoe bevoegd en opgeleid personeel van de netbeheerder.
