# Asbestinventarisatetest

Fruithoflaan 122/1102, 2600 Antwerpen

Attestnummer : **20250911-000505.000**

Uitgegeven op : **11.09.2025**

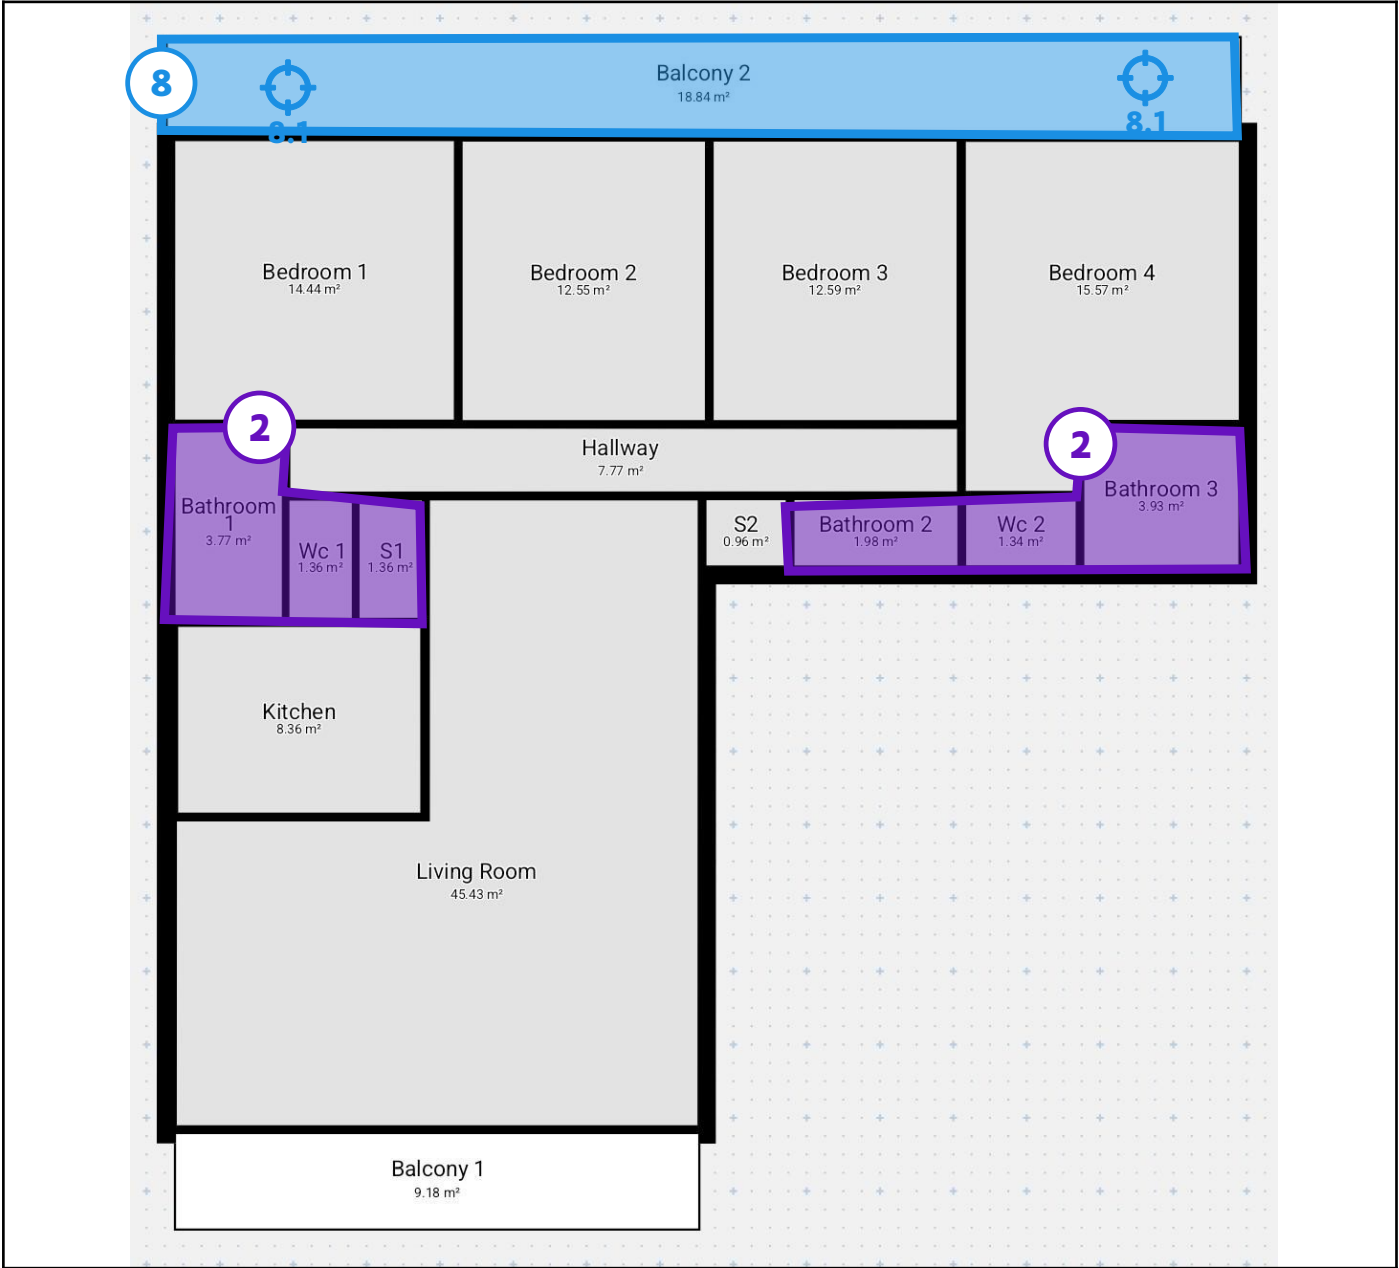
# Plan 1.1: Appartement bus 1102

| Beschrijving | Type | Actie |
|---|---|---|
| 2. Vloerzeilen (type 1) berging 1, badkamers en toiletten | Advies | - |
| 8. Lijmlaag vloertegels balkon 2 | Geen asbest | - |

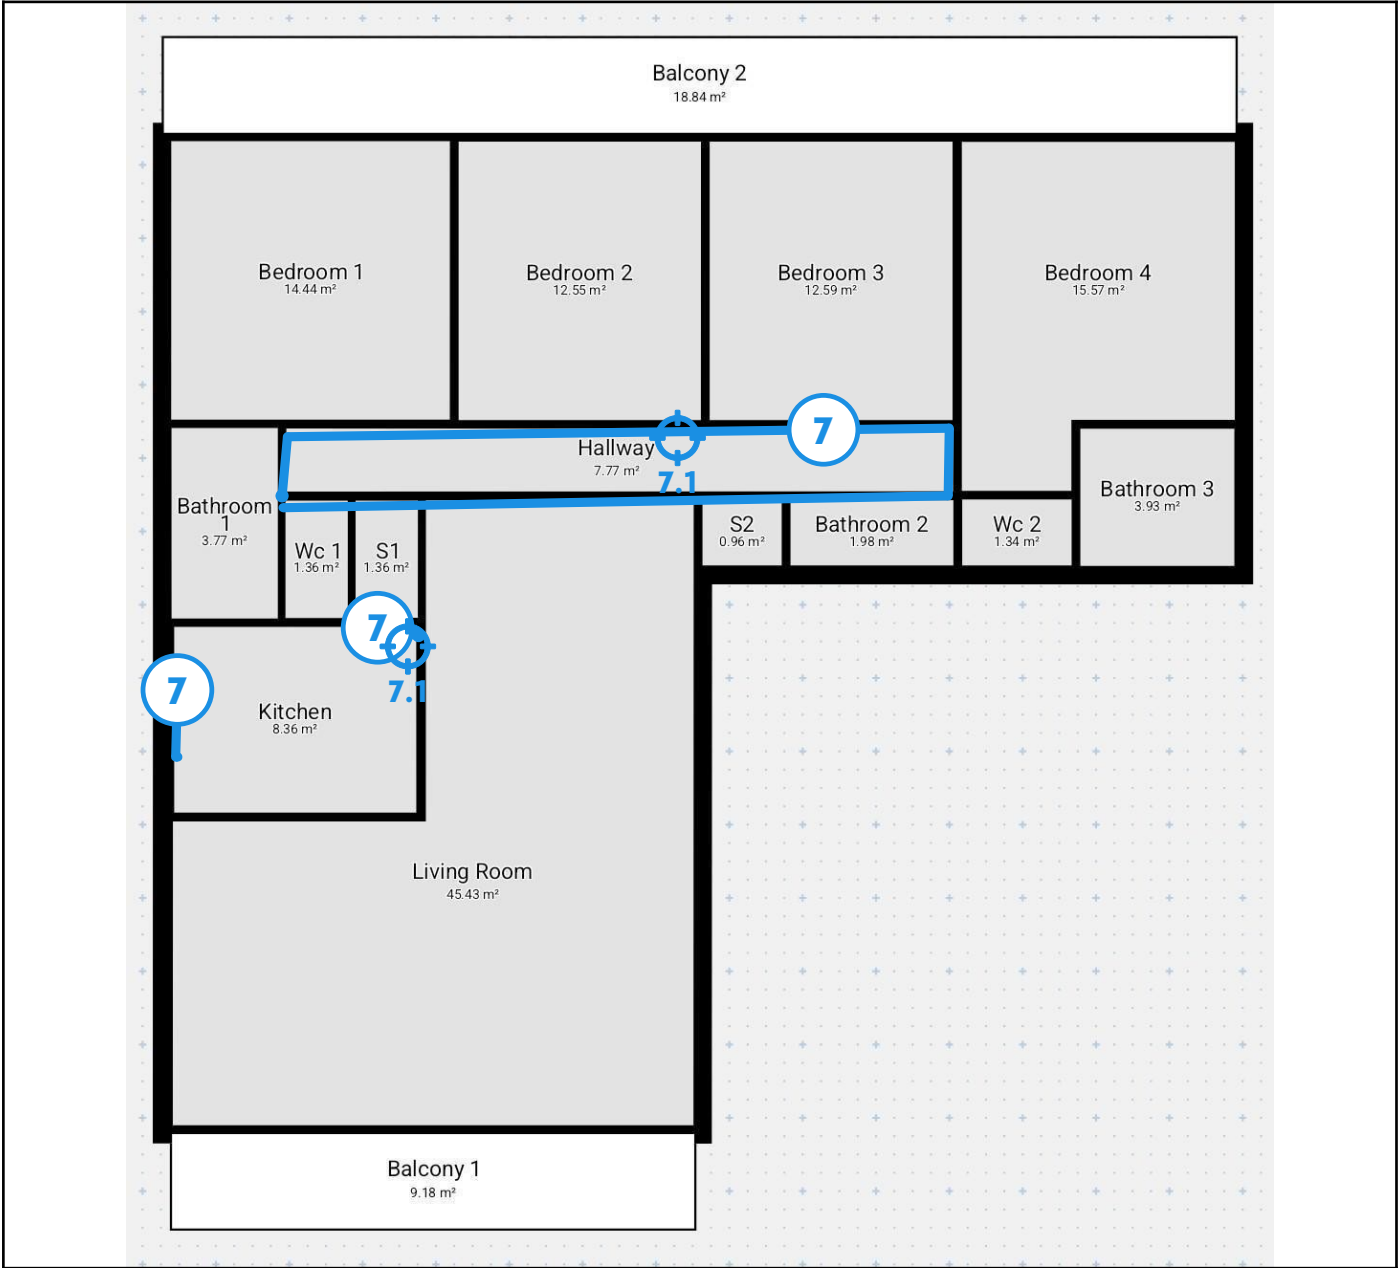
# Plan 1.4: Appartement bus 1102

| Beschrijving | Type | Actie |
|---|---|---|
| 7. Pleisterwerk voegen gipskartonplaten | Geen asbest | - |

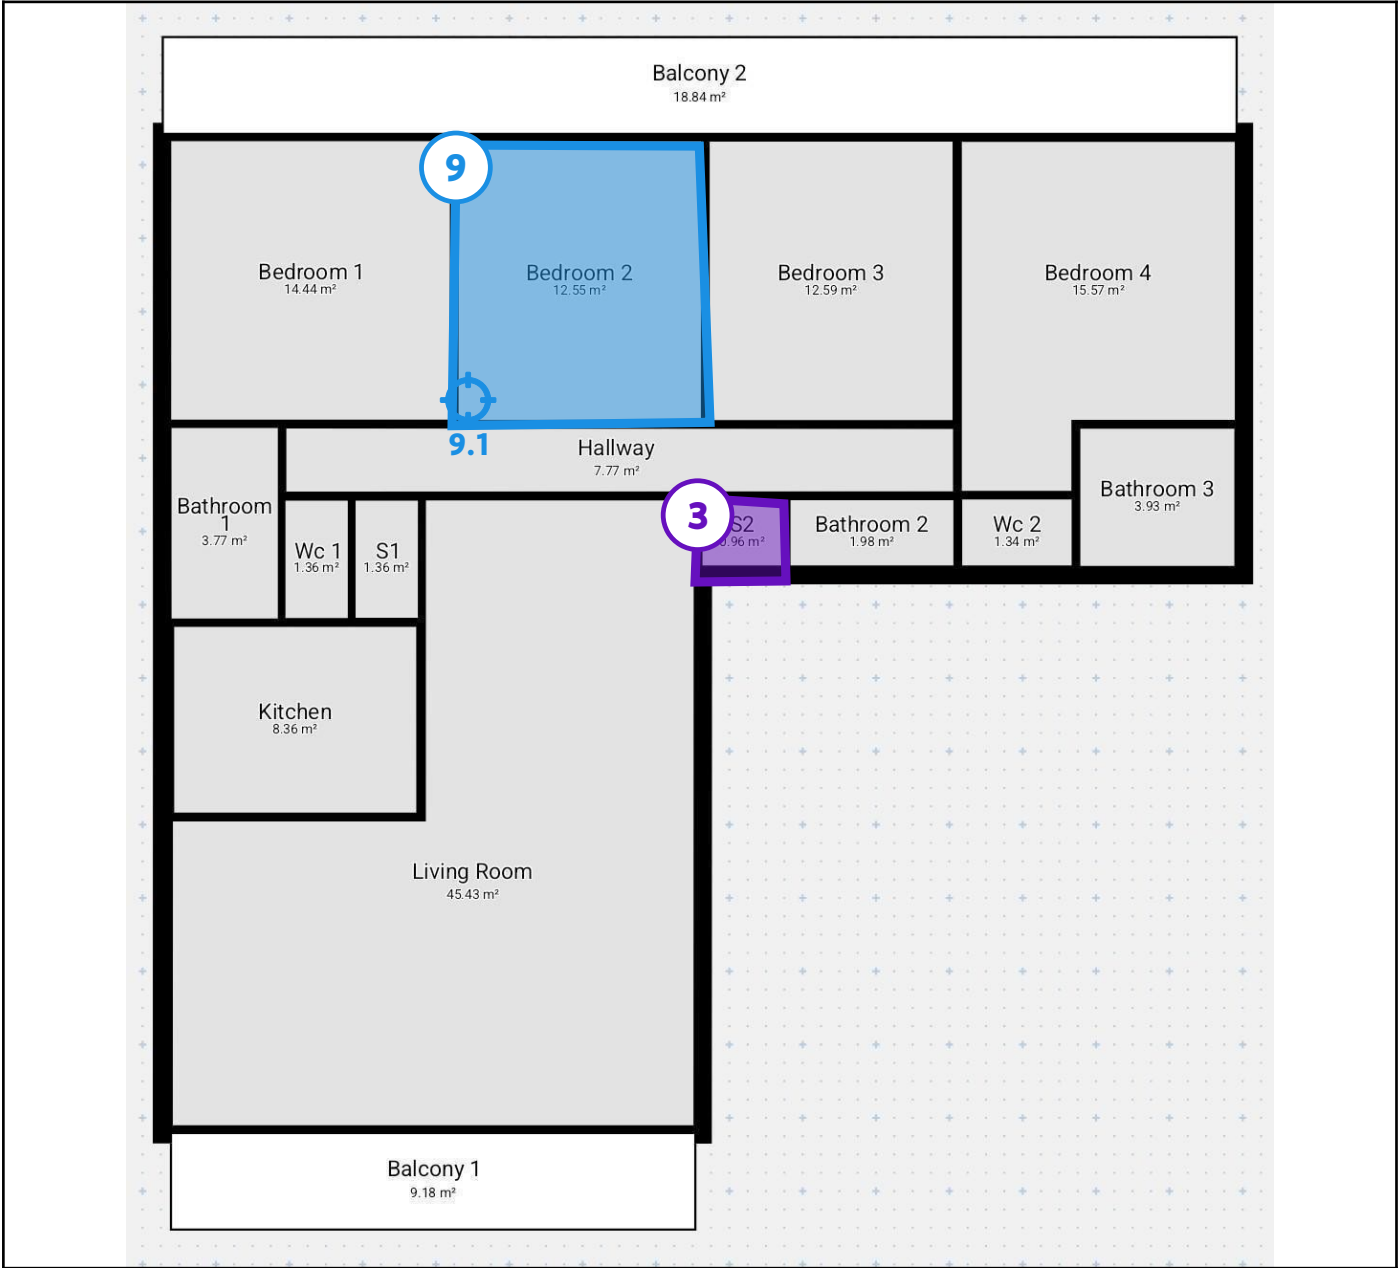
# Plan 1.5: Appartement bus 1102

| Beschrijving | Type | Actie |
|---|---|---|
| 3. Vloerzeil (type 2) berging 2 | Advies | - |
| 9. Zware lijmlaag/smeerlaag slaapkamer 2 | Geen asbest | - |

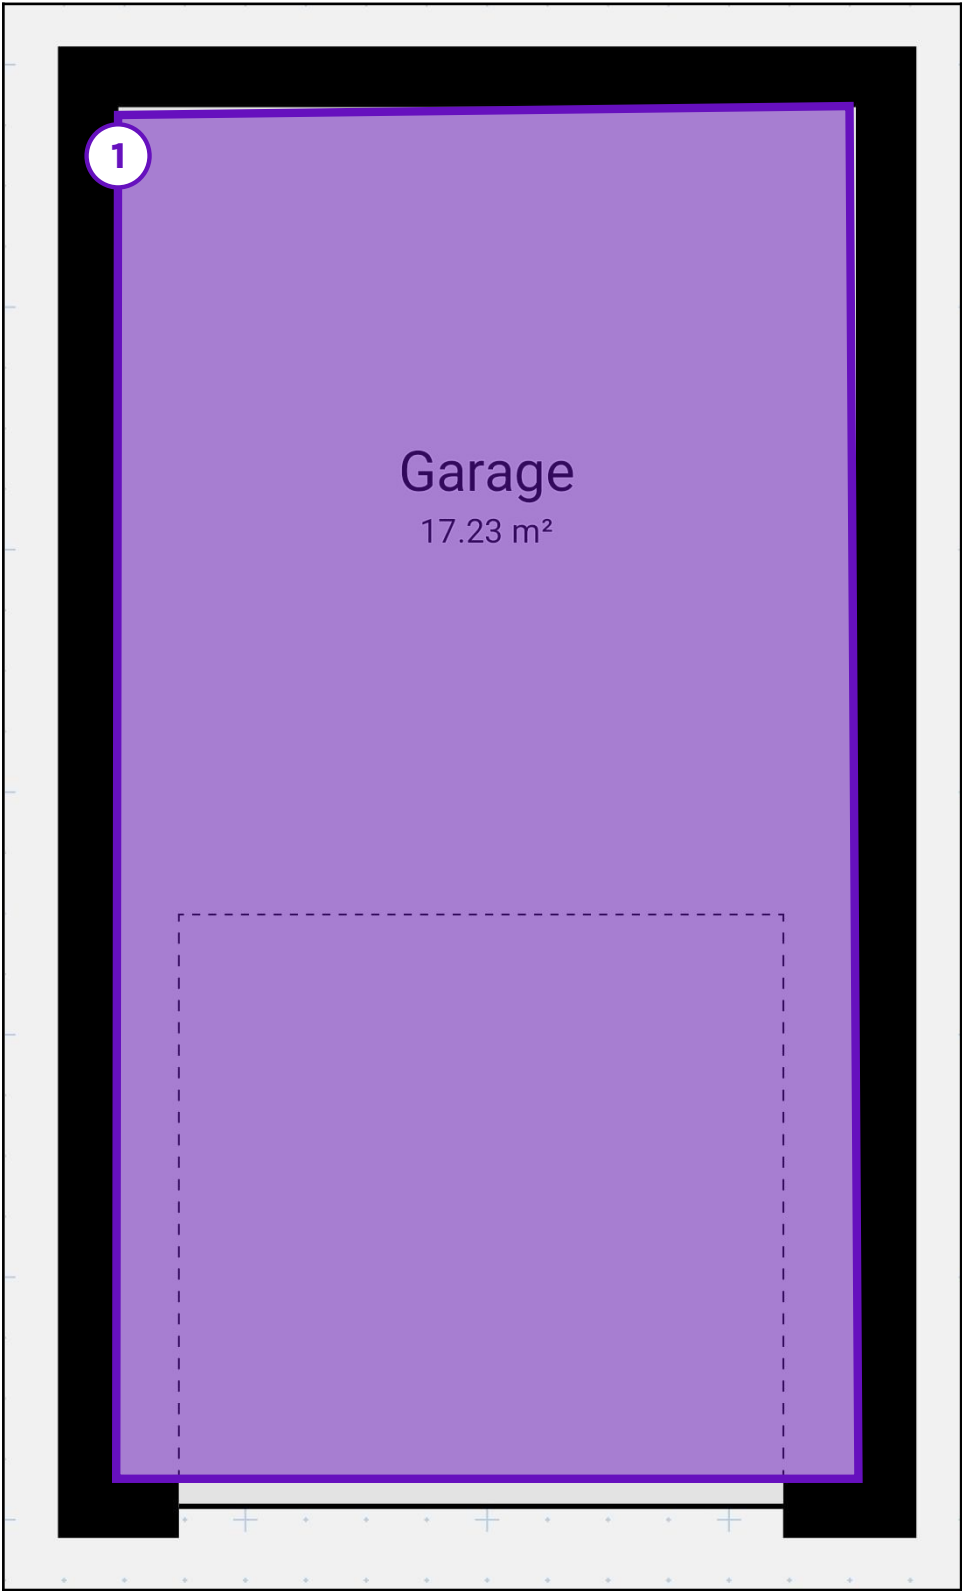
# Plan 1.7: Garagebox 96

| 1. Binnenwanden garagebox | Advies | - |

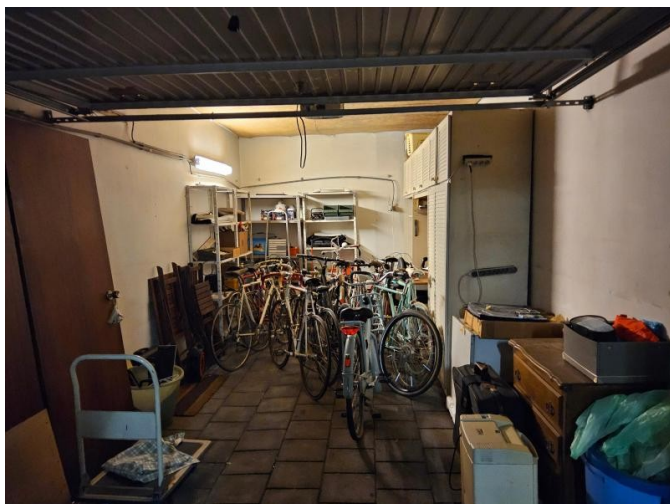
Vervaardigd uit beton en niet-asbestverdachte gipskartonplaten.

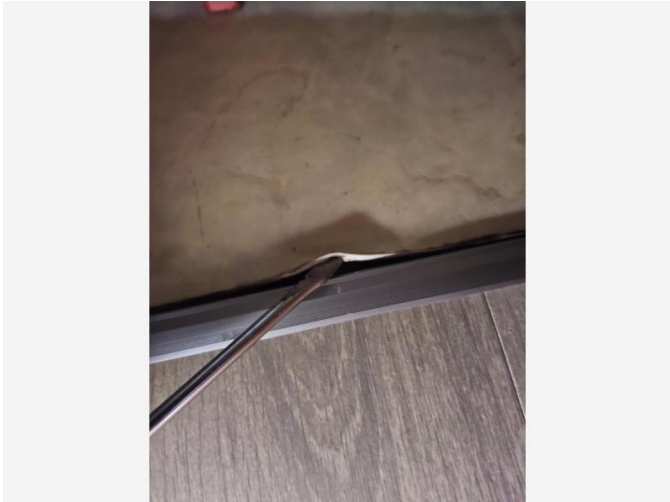
## Fiche 2: Vloerzeilen (type 1) berging 1, badkamers en toiletten

Soepel vloerzeil, zonder asbestverdachte onderlaag.

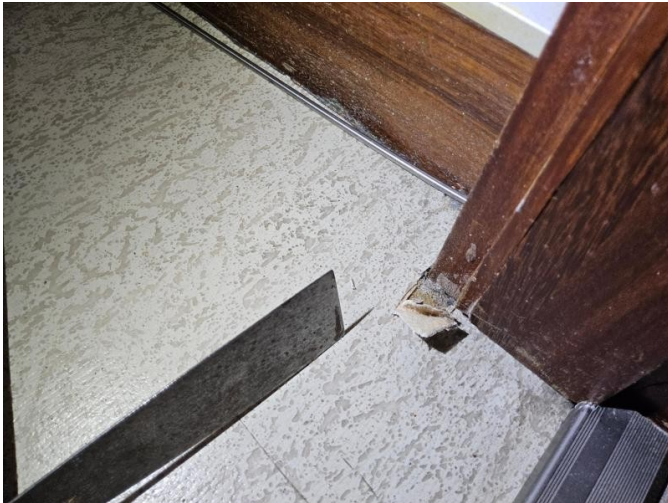
Soepel vloerzeil, zonder asbestverdachte onderlaag.

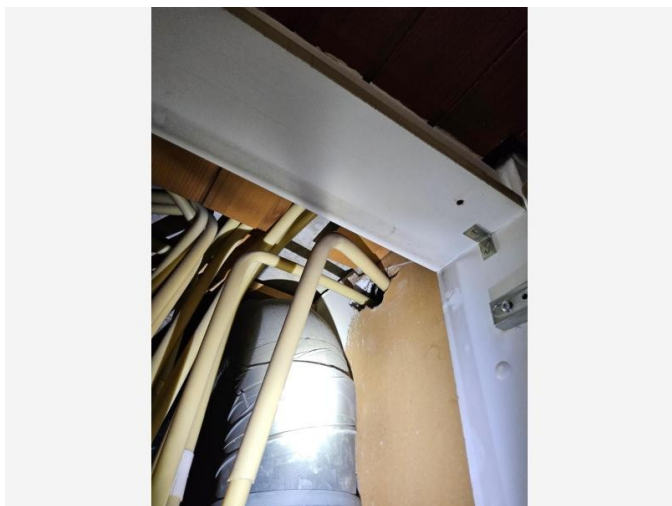
Alle binnenwanden werden afgewerkt met hout, niet-asbestverdachte gipskartonplaten of niet-asbestverdachte wandtegels.

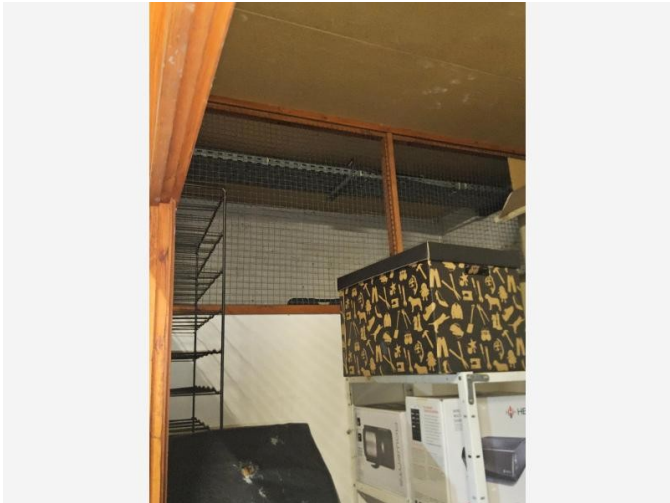
Vervaardigd uit niet-asbestverdachte gipskartonplaten, hout en beton.

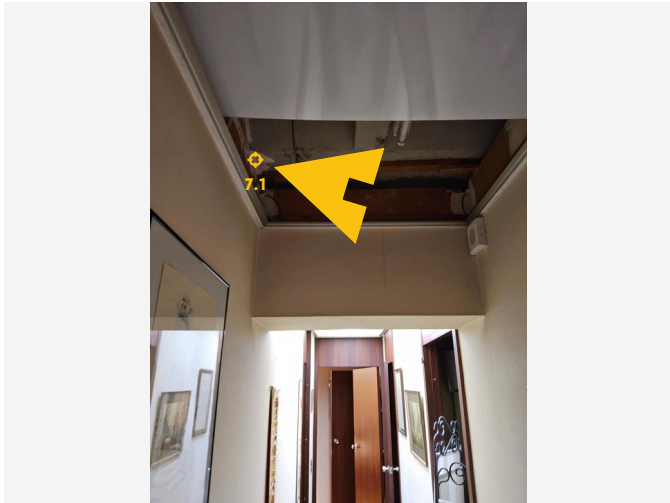
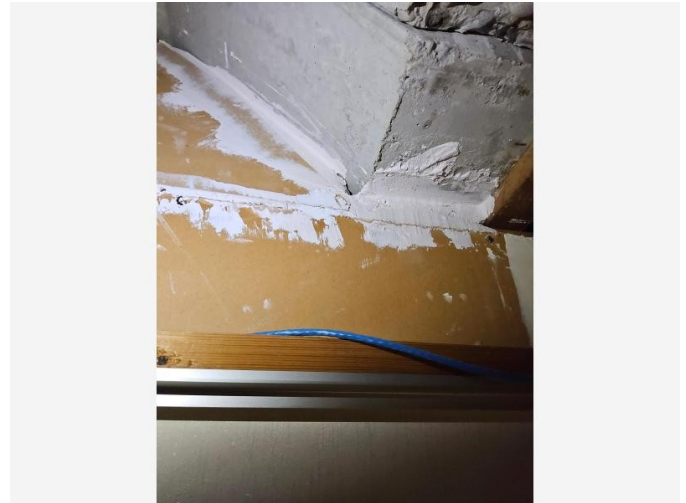
## Fiche 7: Pleisterwerk voegen gipskartonplaten

Geen asbest

| # | Type | Referentie | Resultaat |
|---|---|---|---|
| 7.1 | Mengmonster | 1.1 | Geen asbest |

| Opmerking | Slechts op enkele plaatsen zijn de voegen waarneembaar. |

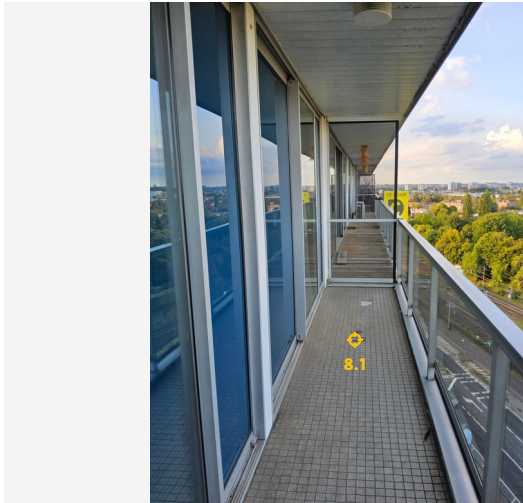
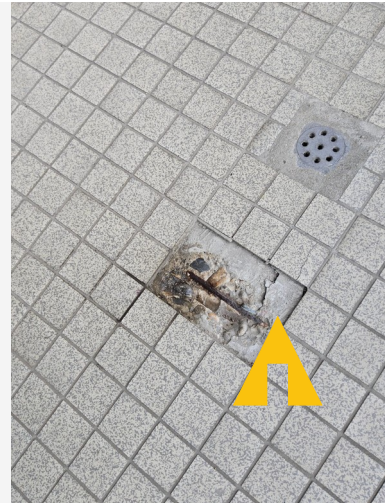
## Fiche 8: Lijmlaag vloertegels balkon 2

Geen asbest

| # | Type | Referentie | Resultaat |
|---|---|---|---|
| 8.1 | Mengmonster | 2.2 | Geen asbest |

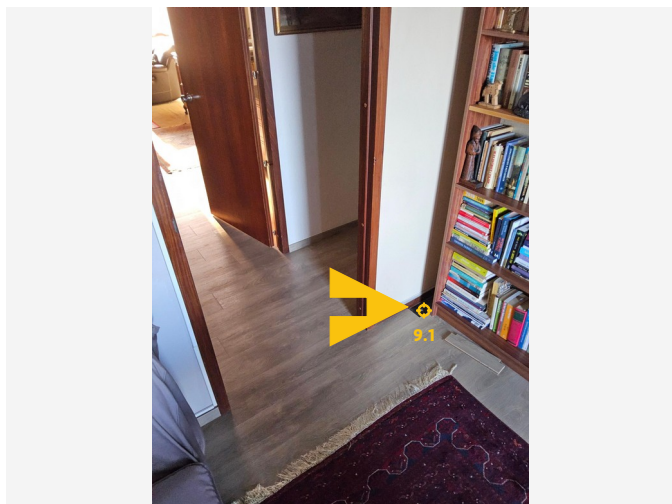
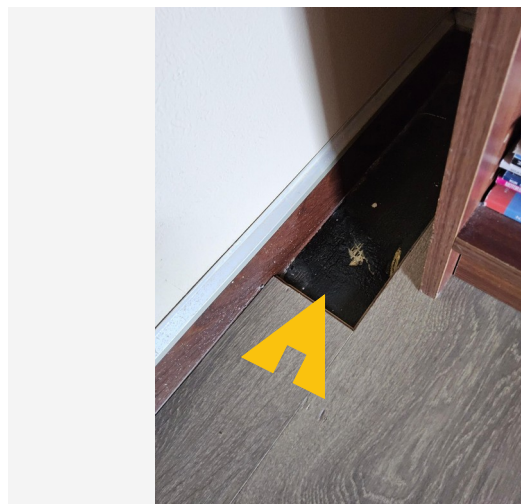
Geen asbest

| # | Type | Referentie | Resultaat |
|---|---|---|---|
| 9.1 | Puntmonster | 2.1 | Geen asbest |

| Opmerking | Deze lijmlaag is slechts zeer beperkt waarneembaar waardoor geen mengstaal mogelijk is. Voor een volledige inspectie dient de lijmlaag/smeerlaag nog op een tweede plaats bemonsterd te worden. |
