# Asbestinventarisatetest

Hof van Riethlaan 104, 2640 Mortsel

Attestnummer : 20250828-000382.000

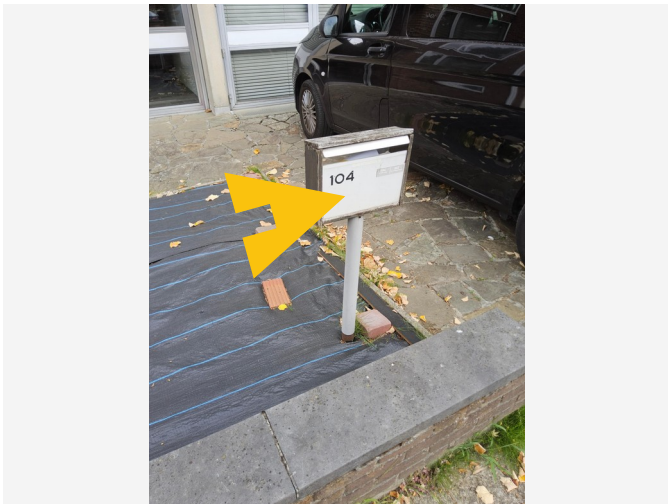
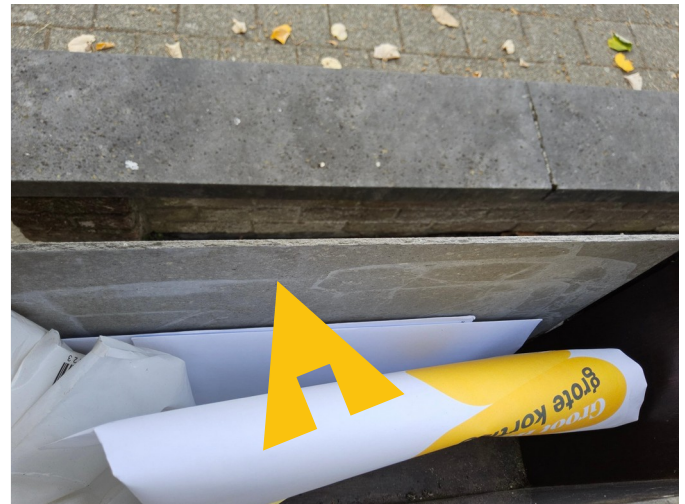
| Eindbeoordeling materiaalisico | Laag materiaalisico en/of verlaagde kans op vezelvrijgave |

| Gebondenheid | Categorie 1: hechtgebonden in oorsprong |
| Asbestsoort (vezeltype) | Crocidoliet aanwezig |
| Asbestconcentratie | Laag (< 50%) |
| Afschermingsgraad van het gehele materiaal | Geheel of deels vrij aan de buitenlucht |
| Toestand van het materiaal | Licht beschadigd, licht verweerd. Intact calciumsilicaatmateriaal of categorie III 'gebondenheid' |

| Beschrijving | Plaatmateriaal brievenbus |

- Zorg voor een veilig beheer. Vermijd het beschadigen van het asbestmateriaal. Controleer de toestand jaarlijks op wijzigingen.
- Voer bijkomende staalname(s) uit.

- Eenvoudige handelingen: mag via doe-het-zelf of door werknemer(s) met opleidingsattest eenvoudige handelingen  
Het materiaal mag eventueel door een doe-het-zelf of werknemer(s) met opleidingsattest eenvoudige handelingen verwijderd worden. Dit is enkel mogelijk indien het niet beschadigd geraakt en men stofvorming vermijdt. Dit is enkel mogelijk mits het nemen van de juiste voorzorgsmaatregelen, het gebruik van de nodige PBM's (een aansluitend stofmasker beschermingsklasse FFP3, wegwerphandschoenen, een wegwerpoverall (Cat. III, Type 5 en 6) en afspoelbare schoenen) en mits het materiaal goed bevochtigd of gefixeerd wordt tijdens de verwijdering.

De plaat voorzichtig uit het frame verwijderd te worden. Hiervoor mag enkel handgereedschap gebruikt worden. Het afval dient hermetisch afgesloten en dubbel verpakt afgevoerd te worden naar een recyclagepark of kan opgehaald worden door een geregistreerde asbestinzamelaar. Bij verwijdering door een

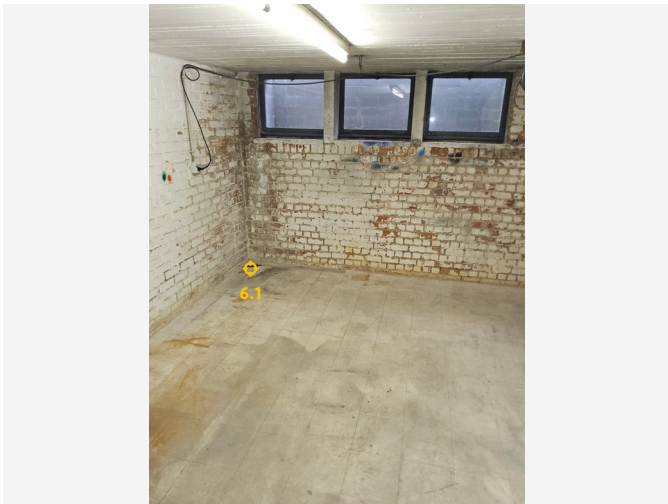
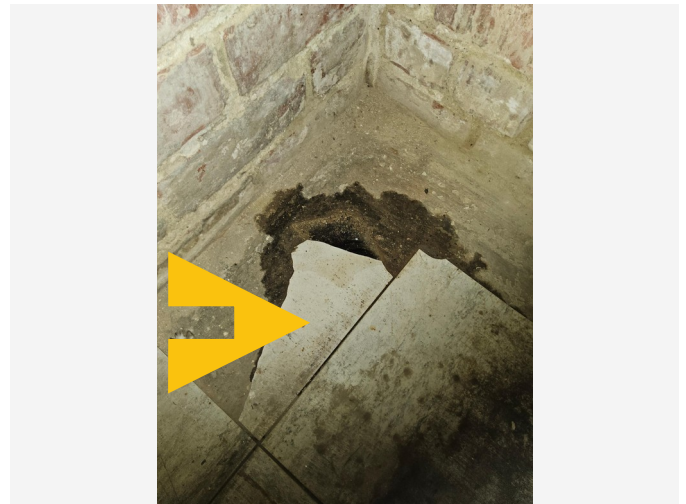
| Opmerking | Staalname van de vinyltegels met bijhorende lijmlaag (aanwezig op de vinyltegels). |

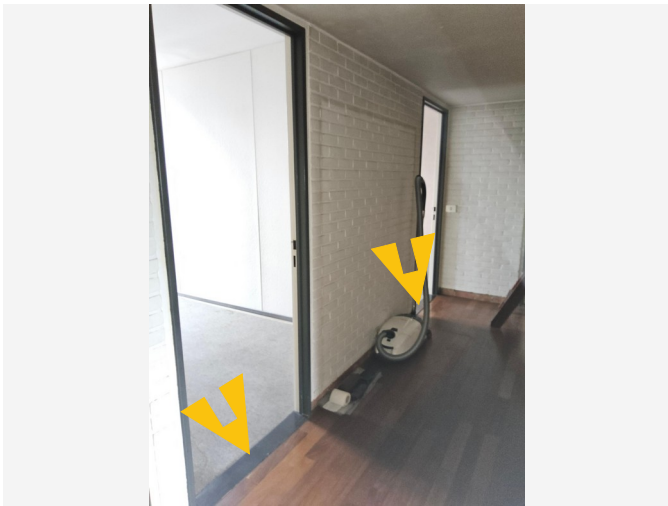
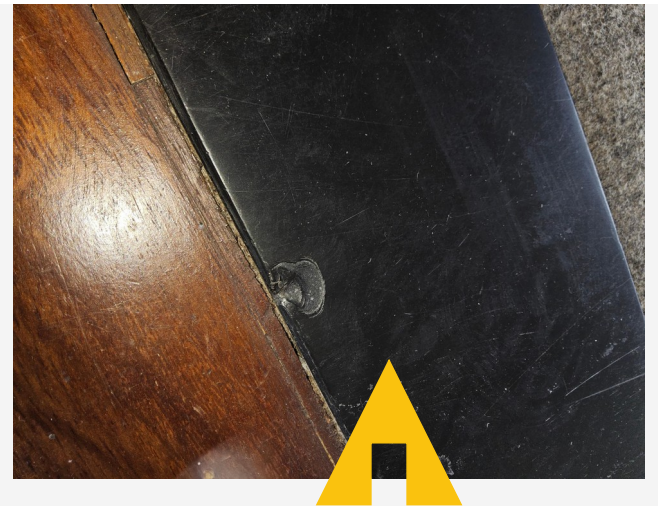
| Opmerking | Omvang niet vast te stellen binnen het kader van het niet-destructief onderzoek. |

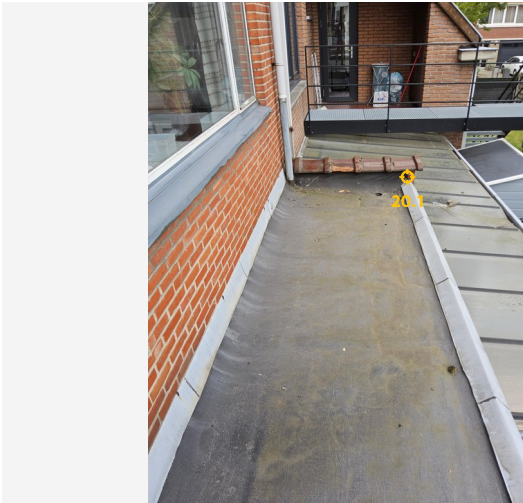
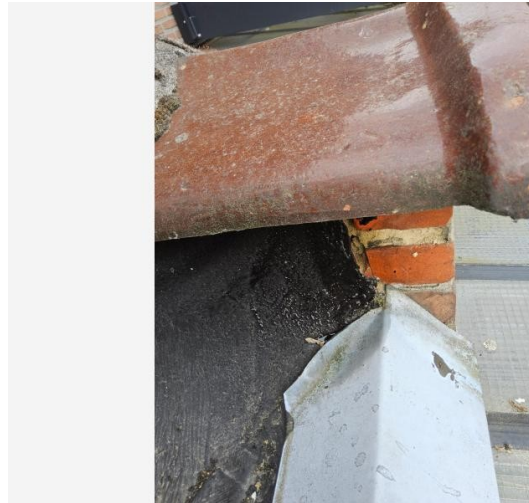
## Fiche 20: Roofing plat dak woning

Geen asbest

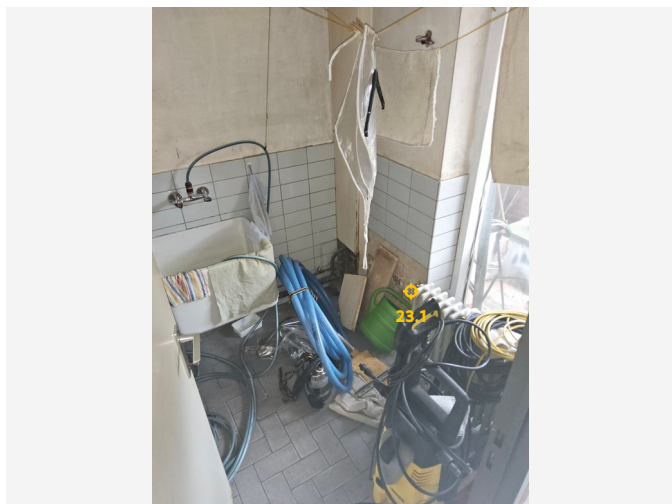
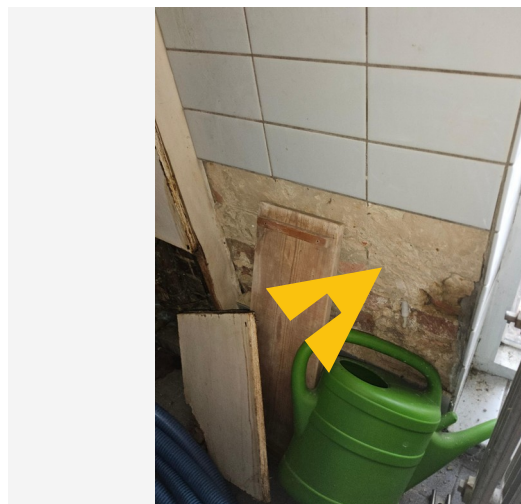
| Opmerking | Omvang niet vast te stellen binnen het kader van het niet-destructief onderzoek. Mogelijks bevatten alle muren op de kelderverdieping dit type waterkering. |
