# Asbestinventarisatetest

De Merodelei 24/201, 2600 Antwerpen

Attestnummer : 20250911-000498.000

Uitgegeven op : 11.09.2025

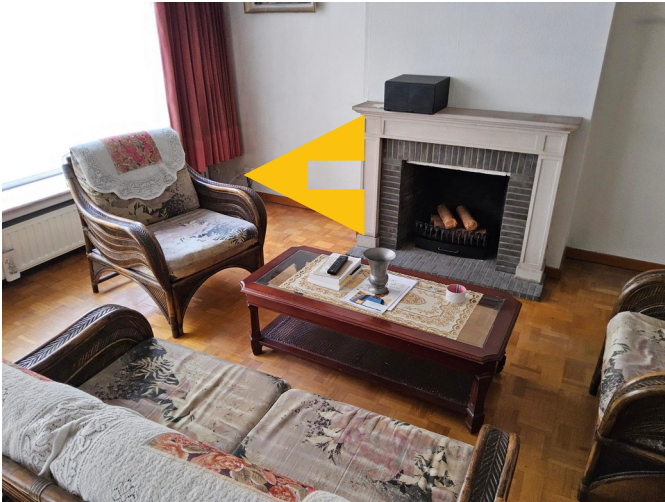
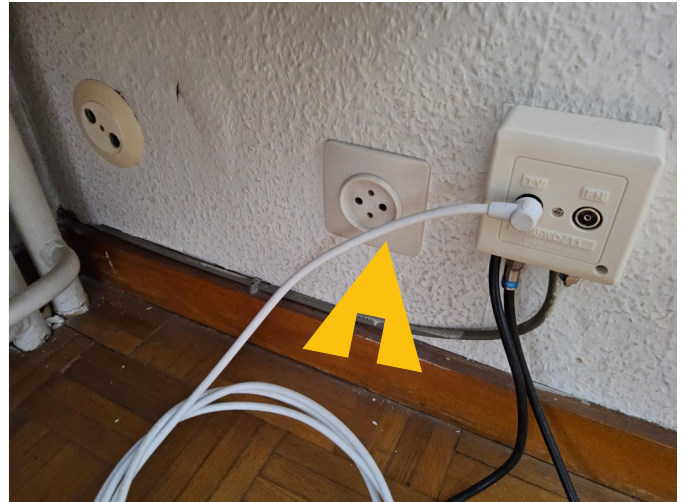
# Fiche 1: Bakeliet elektrische installaties appartement en kelderberging

Asbestmateriaal

Het asbestmateriaal valt onder de mijlpaal van 2040.

| Eindbeoordeling materiaalrisico | Laag materiaalrisico en/of verlaagde kans op vezelvrijgave |

| Asbestsoort (vezeltype) | Crocidoliet aanwezig |
| Toestand van het materiaal | Onbeschadigd, niet verweerd |

- Zorg voor een veilig beheer. Vermijd het beschadigen van het asbestmateriaal. Controleer de toestand jaarlijks op wijzigingen.
- Voer bijkomende staalname(s) uit.

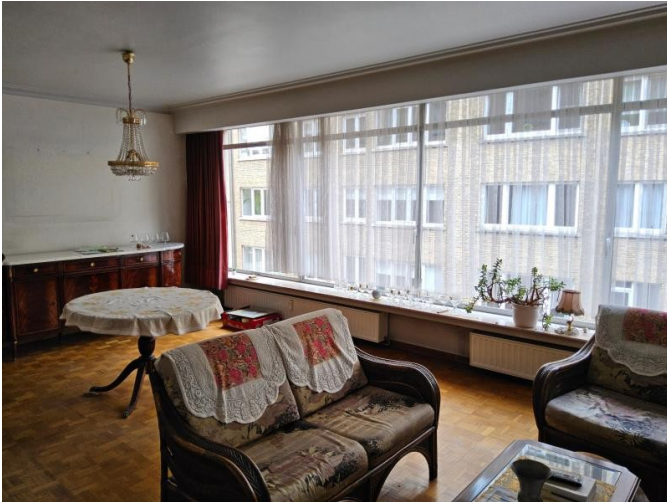
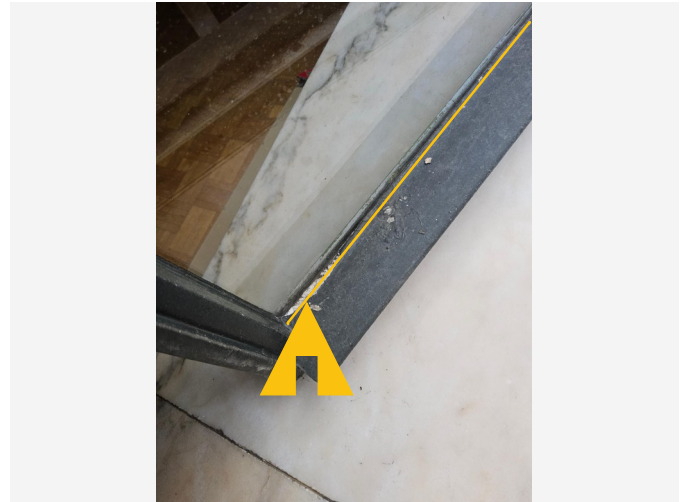
## Fiche 2: Mastiek tussen glas en kader schrijnwerk voorgevel appartement

Asbestmateriaal

Het asbestmateriaal valt onder de mijlpaal van 2040.

| Eindbeoordeling materiaalisico | Laag materiaalisico en/of verlaagde kans op vezelvrijgave |

| Asbestsoort (vezeltype) | Amfibool aanwezig, uitgezonderd crocidoliet |
| Toestand van het materiaal | Licht beschadigd, licht verweerd. Intact calciumsilicaatmateriaal of categorie III 'gebondenheid' |

- Zorg voor een veilig beheer. Vermijd het beschadigen van het asbestmateriaal. Controleer de toestand jaarlijks op wijzigingen.
- Voer bijkomende staalname(s) uit.

- Eenvoudige handelingen: enkel door erkend asbestverwijderaar  
Indien blijkt dat deze toepassing niet op een veilige manier verwijderd kan worden dient u beroep te doen op een erkend asbestverwijderaar. Hermetische zone zal normaal gezien niet nodig zijn aangezien een asbestverwijderaar deze hechtgebonden toepassing kan verwijderen zonder bijkomende vrijgave van asbest.

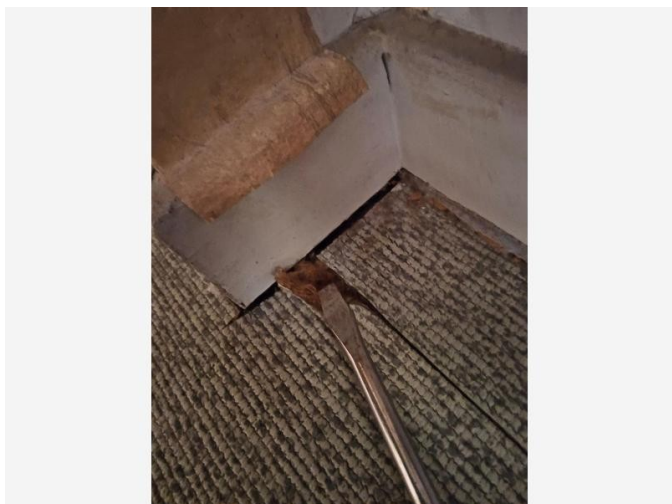
Vrije foto

De toplaag betreft een soepel vloerzeil zonder asbestverdachte onderlaag. Hieronder bevindt zich een oud vloerzeil met een jutte onderlaag. Beide vloerzeilen zijn niet asbestverdacht. Geen verder onderzoek van de onderliggende lagen mogelijk binnen het kader van het niet-destructief onderzoek.

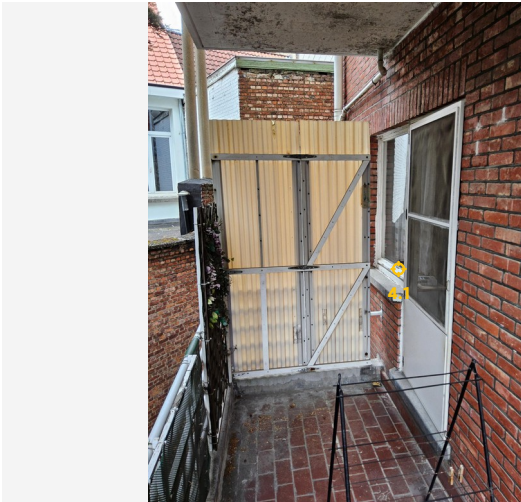
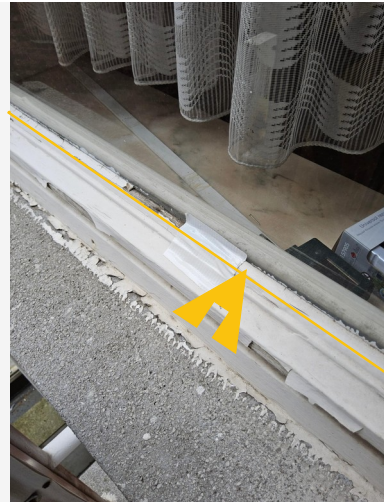
## Fiche 4: Mastiek tussen glas en kader schrijnwerk achtergevel appartement

Geen asbest

| # | Type | Referentie | Resultaat |
|---|---|---|---|
| 4.1 | Puntmonster | 3.1 | Geen asbest |

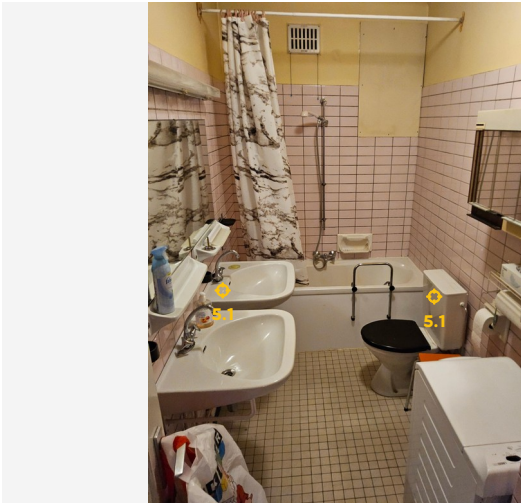
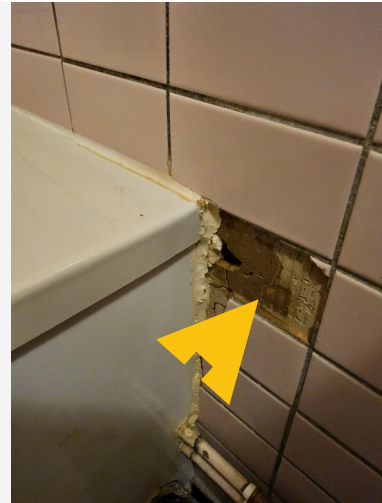
## Fiche 5: Tegellijm wandtegels badkamer

Geen asbest

| # | Type | Referentie | Resultaat |
|---|---|---|---|
| 5.1 | Mengmonster | 4.1 | Geen asbest |

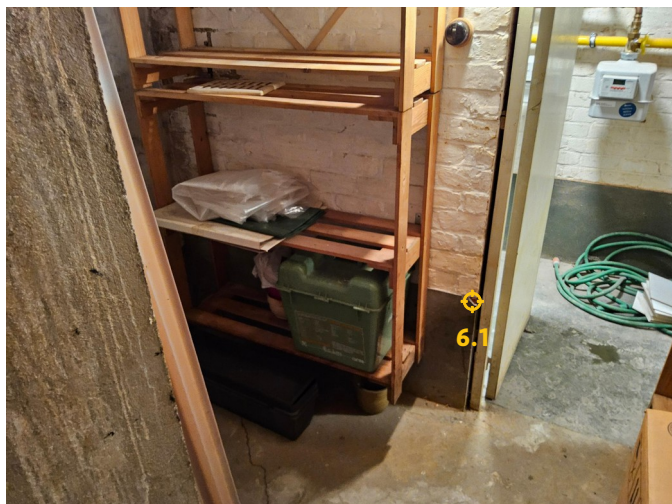
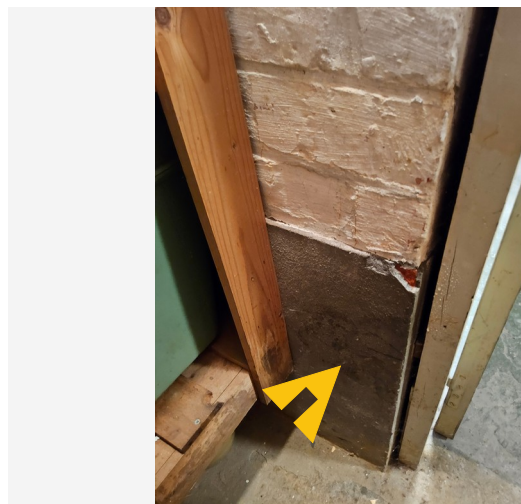
## Fiche 6: Cementering binnenwanden kelderberging

Geen asbest

| # | Type | Referentie | Resultaat |
|---|---|---|---|
| 6.1 | Mengmonster | 1.2 | Geen asbest |

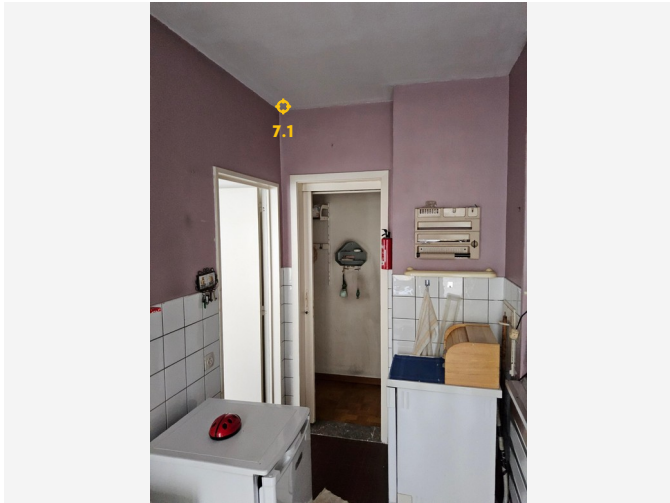
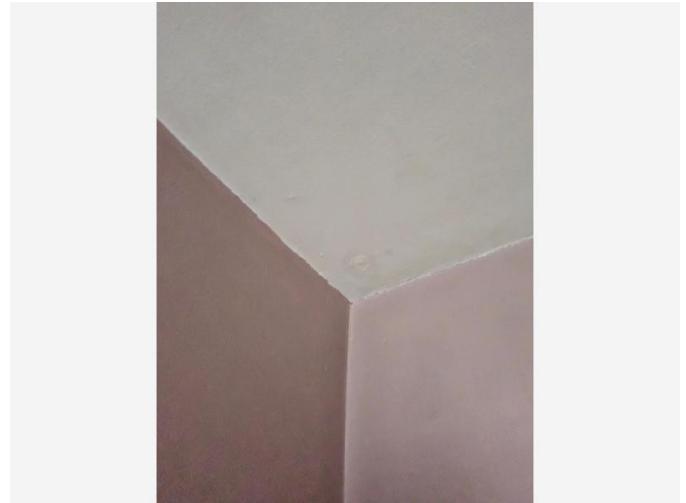
## Fiche 7: Pleisterwerk plafonds appartement

Geen asbest

| # | Type | Referentie | Resultaat |
|---|---|---|---|
| 7.1 | Mengmonster | 2.1 | Geen asbest |

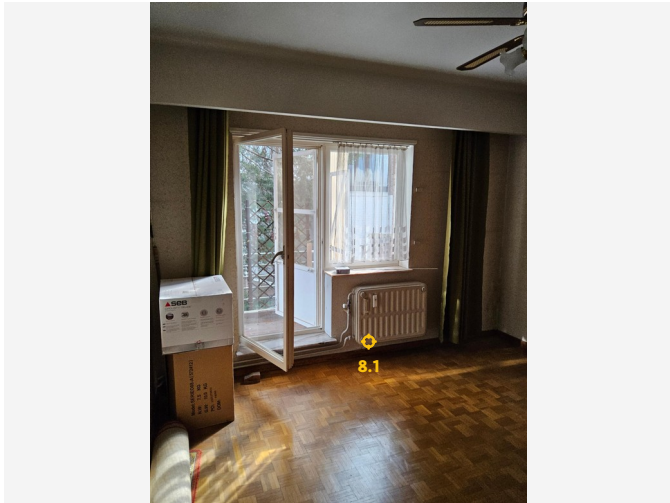
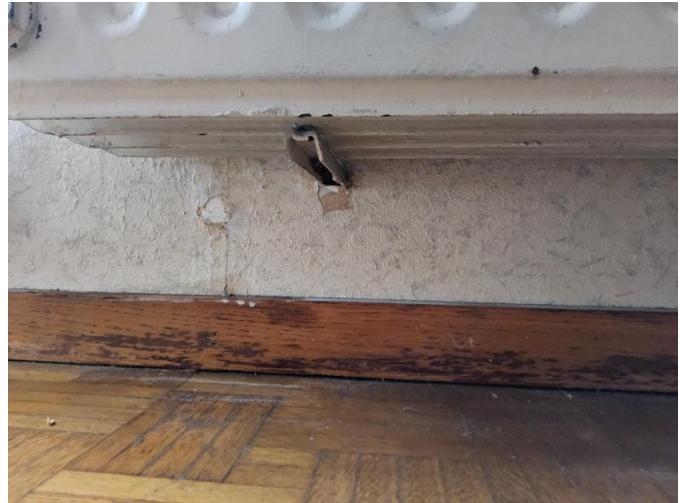
## Fiche 8: Pleisterwerk binnenmuren appartement

Geen asbest

| # | Type | Referentie | Resultaat |
|---|---|---|---|
| 8.1 | Mengmonster | 1.1 | Geen asbest |
