# Asbestinventarisatetest

Pierstraat 177, 2840 Rumst

Attestnummer : **20250918-000217.000**

Uitgegeven op : **18.09.2025**

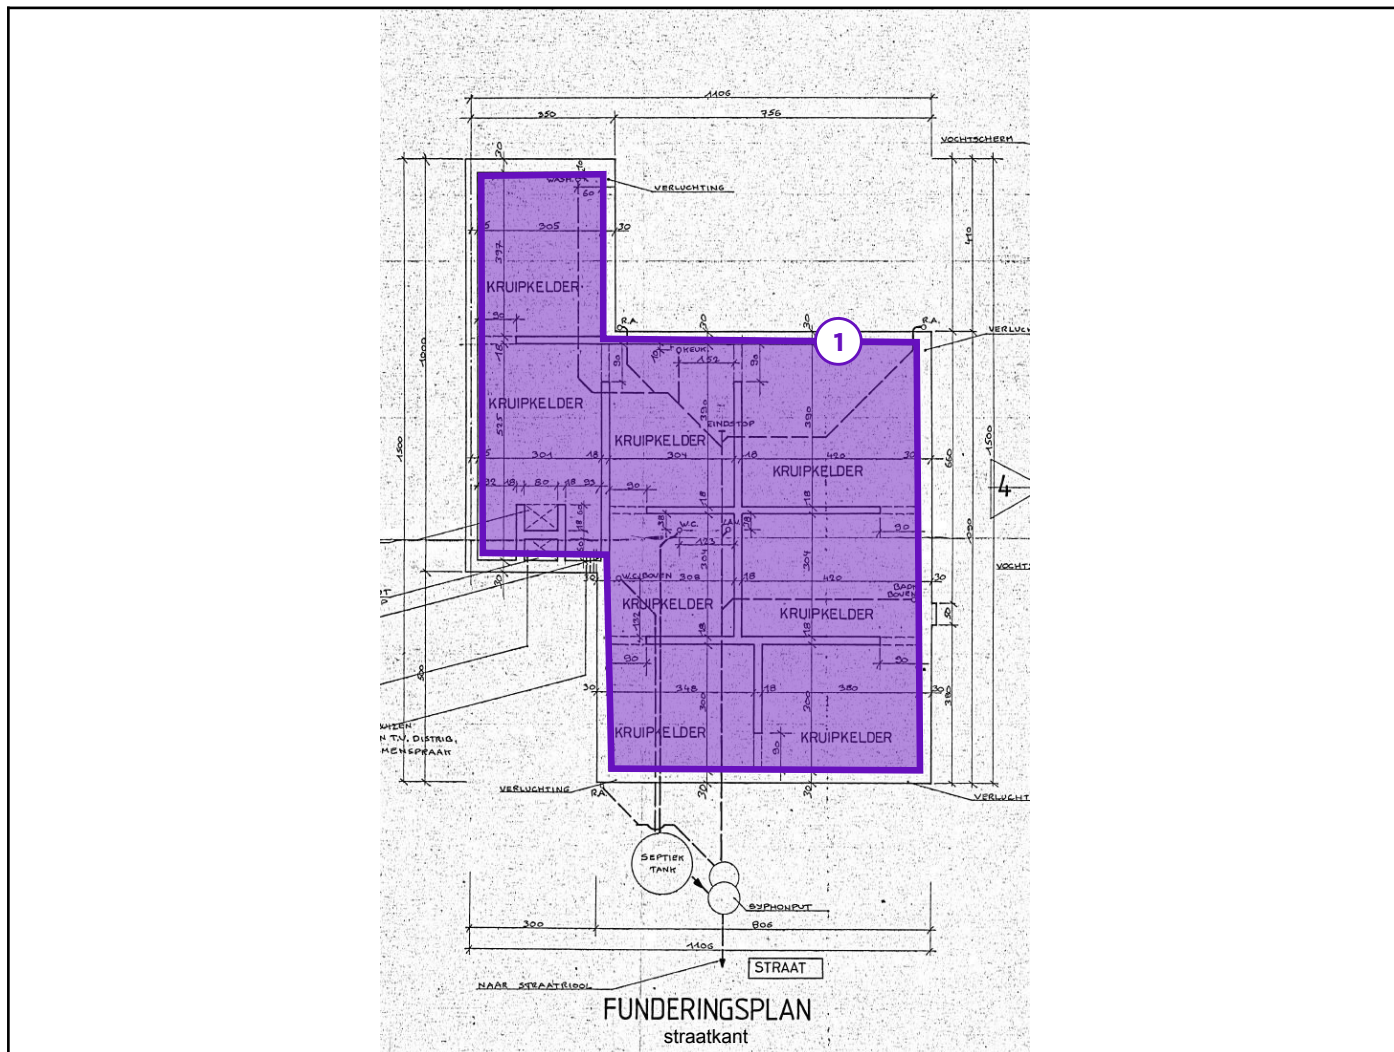
## Plan 1.1: Kruipkelder

| Beschrijving | Type | Actie |
|---|---|---|
| 1. Kruipkelder | Beperking | - |

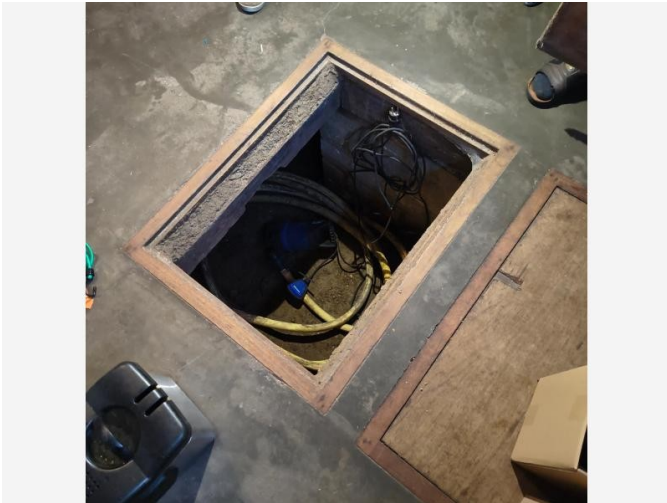
*Situeringfoto*

#### Permanente beperking

**Reden:** Hoogte < 1.50 m

**Uitleg van de asbestdeskundige:** De kruipruimte is niet betreedbaar wegens de beperkte hoogte.

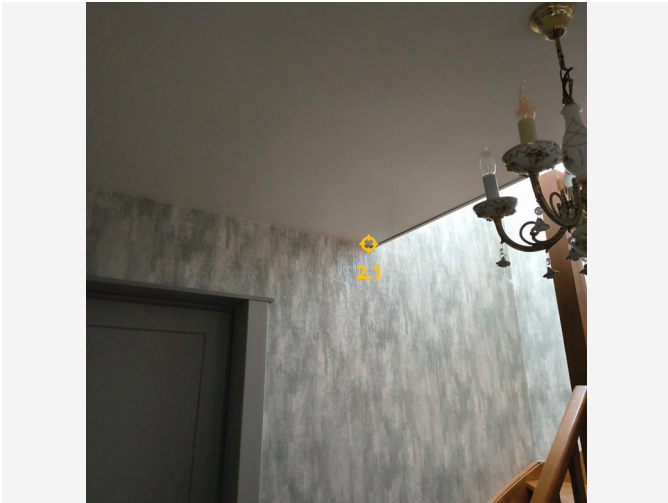
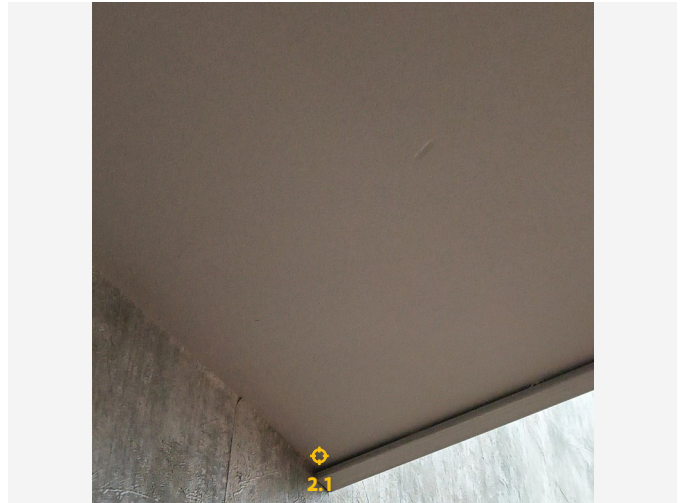
## Fiche 2: Pleisterwerk plafonds

Geen asbest

| # | Type | Referentie | Resultaat |
|---|---|---|---|
| 2.1 | Mengmonster | M02 | Geen asbest |

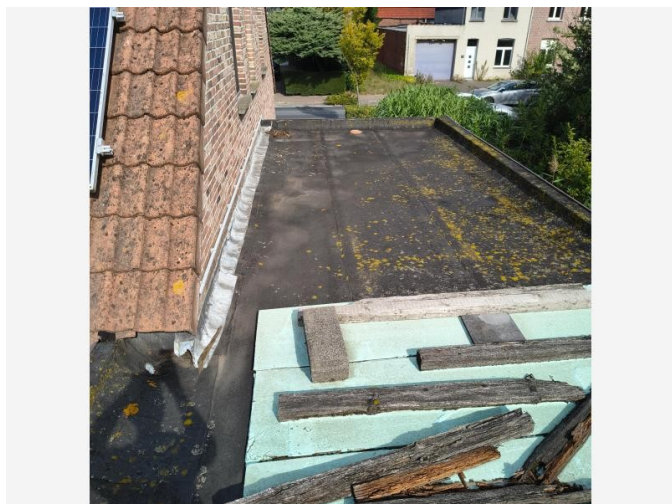
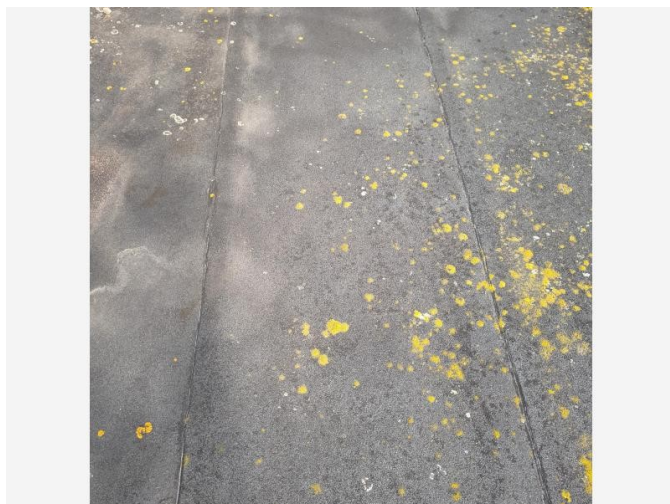
## Fiche 3: Roofing

Geen asbest

| # | Type | Referentie | Resultaat |
|---|---|---|---|
| 3.1 | Mengmonster | M03 | Geen asbest |

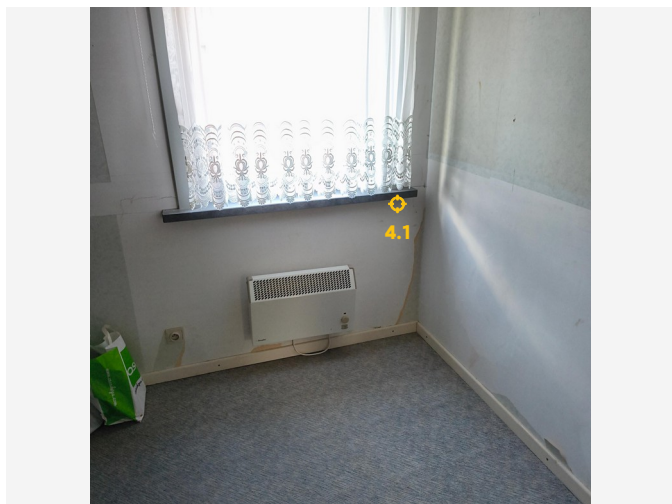
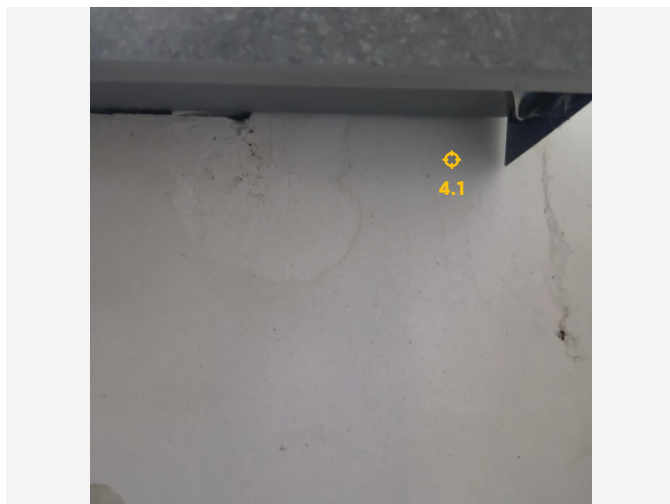
## Fiche 4: Pleisterwerk muren

Geen asbest

| # | Type | Referentie | Resultaat |
|---|---|---|---|
| 4.1 | Mengmonster | M01 | Geen asbest |
