# Asbestinventarisatetest

Het Prieel 53, 2600 Antwerpen

Attestnummer : 20250918-000524.000

Uitgegeven op : 18.09.2025

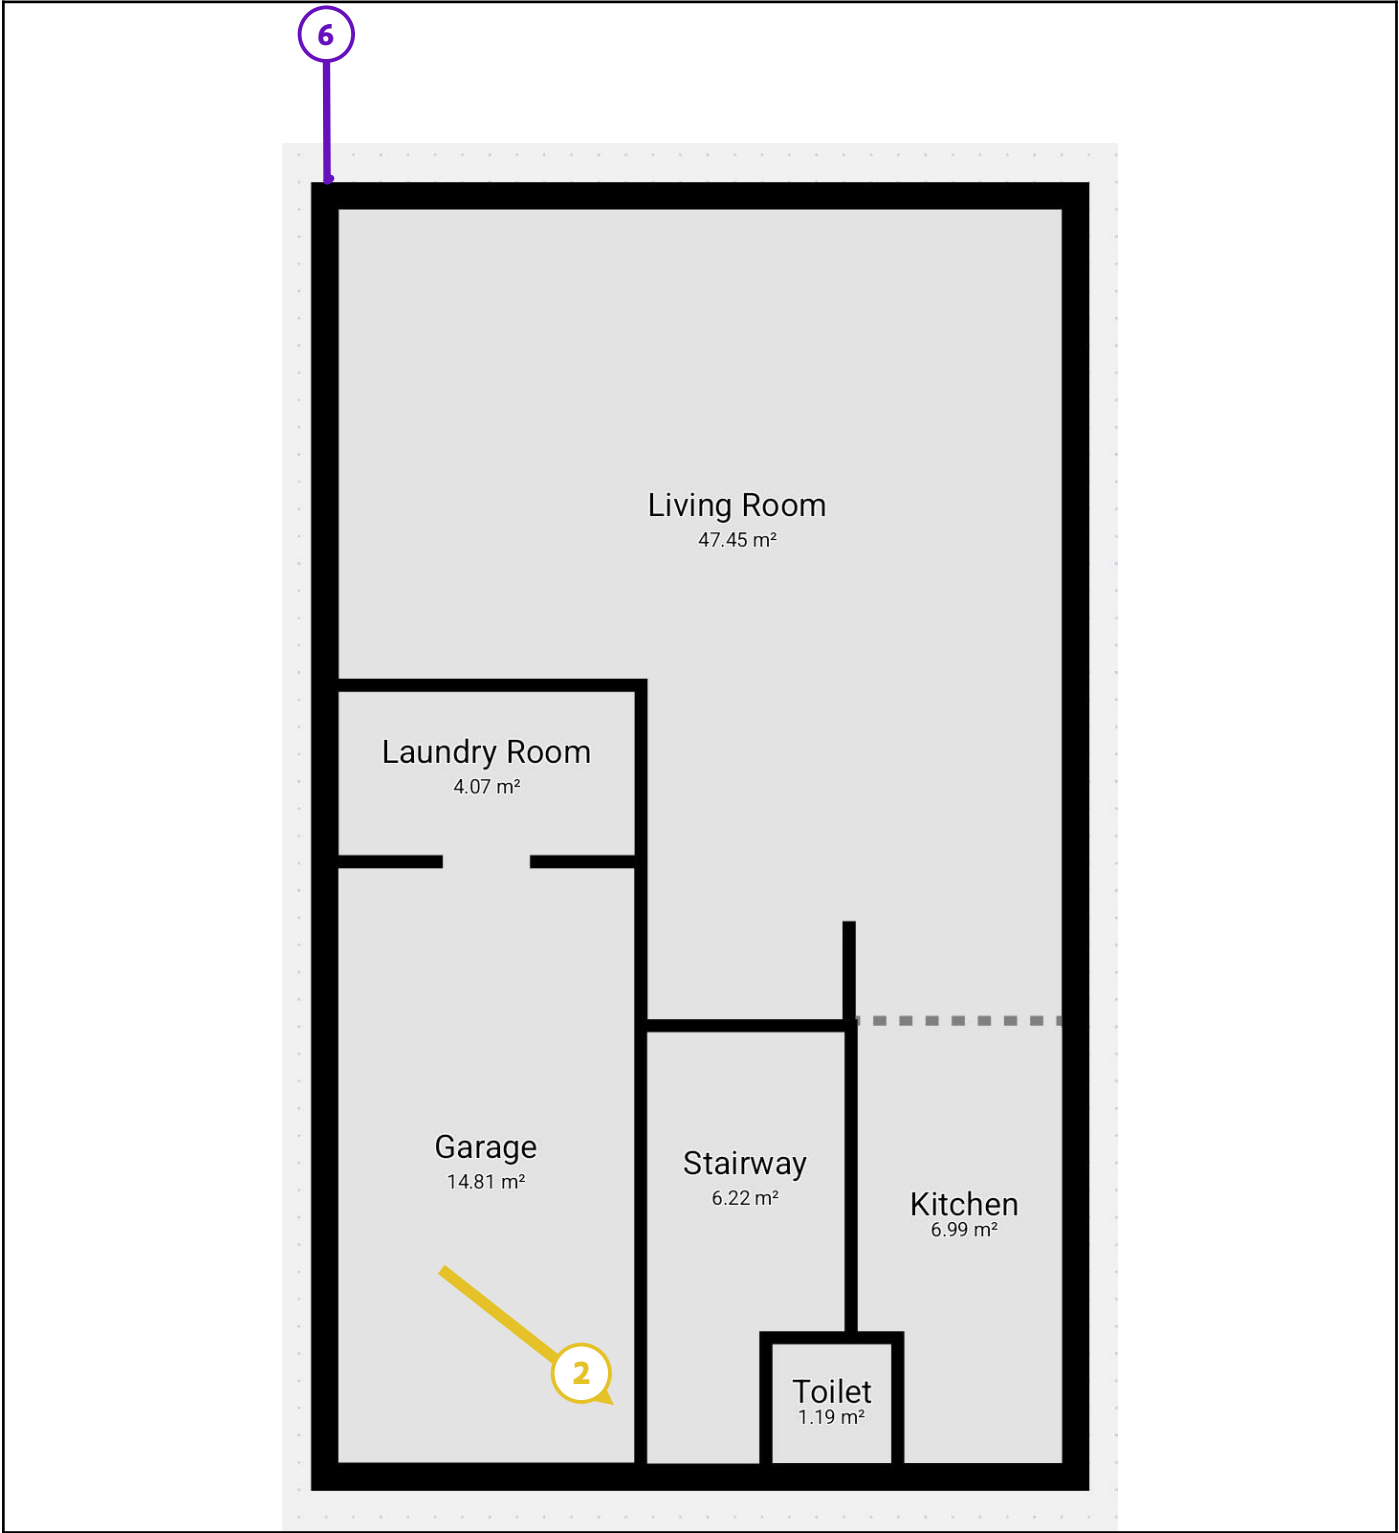
# Plan 1.1: Gelijkvloers

| Beschrijving | Type | Actie |
|---|---|---|
| 2. Bakeliet tellerkasten garage | Asbestmateriaal | Zorgvuldig beheren |

| 6. Asbestverdachte leien zijgevel buren | Advies | - |

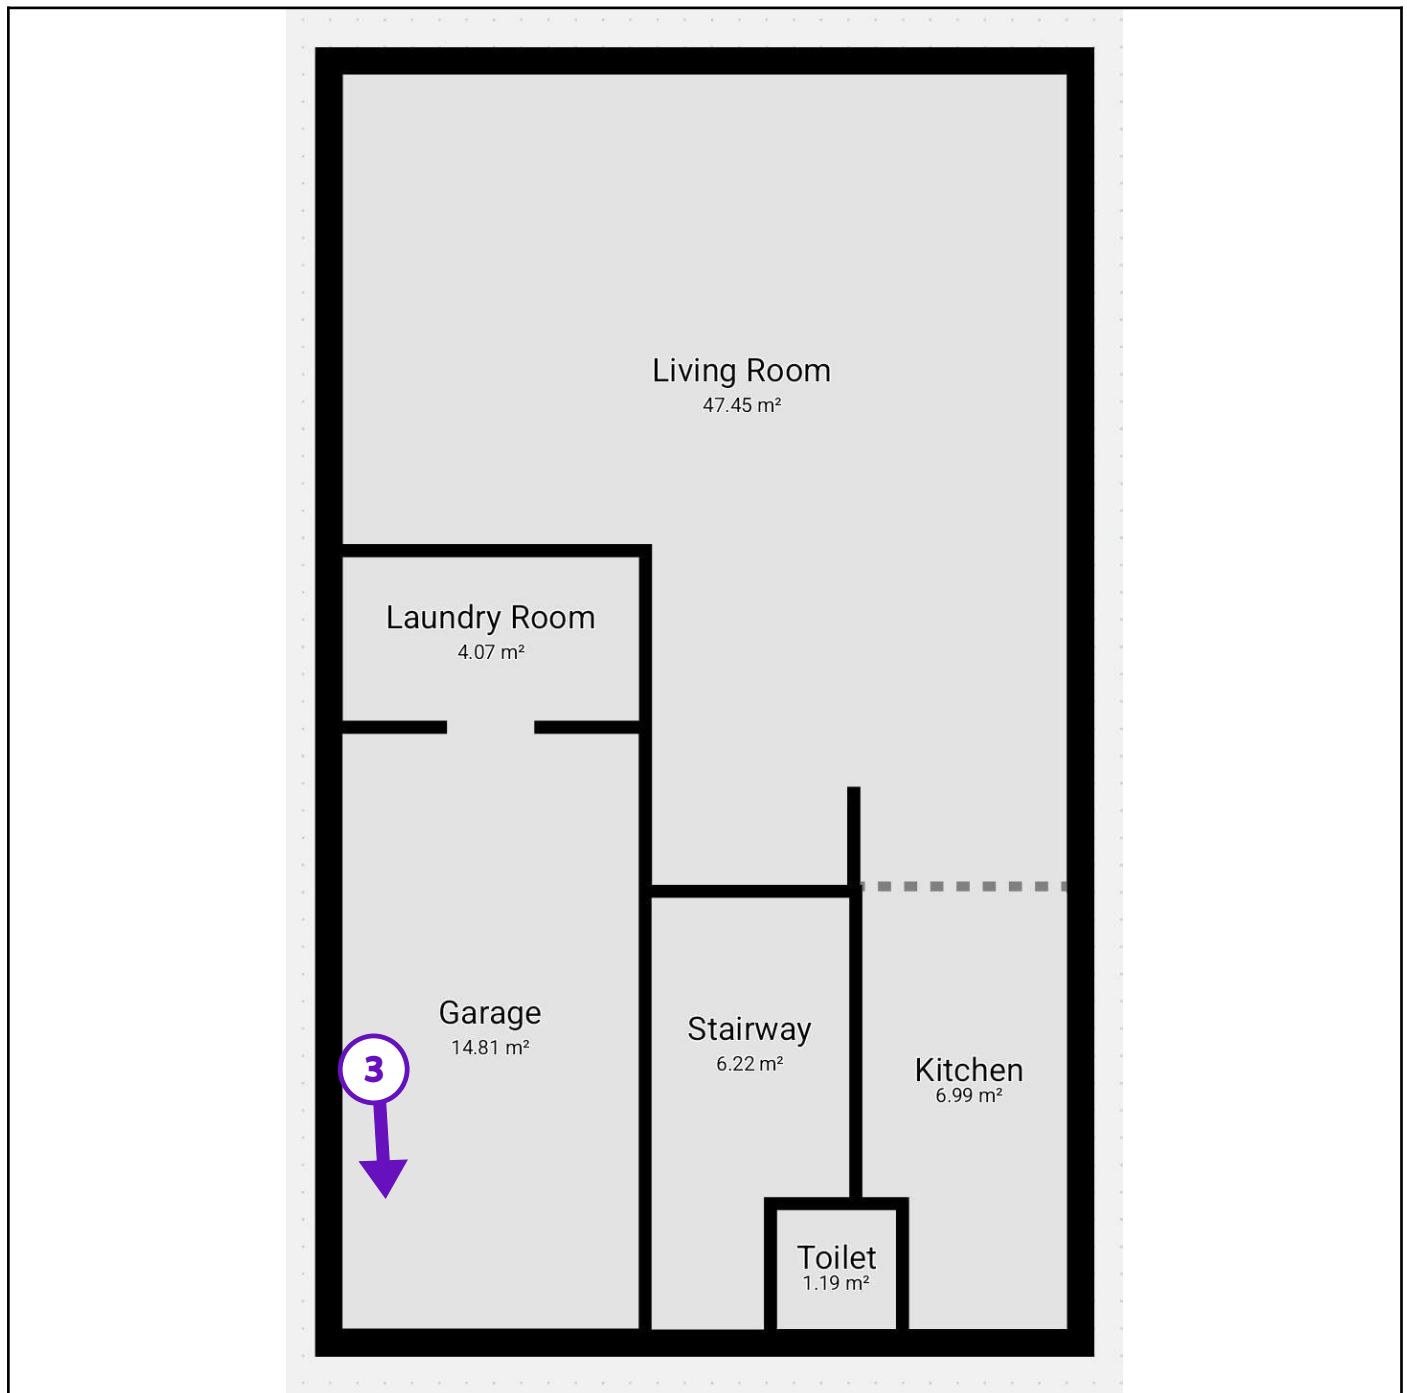
## Plan 1.4: Gelijkvloers

| Beschrijving | Type | Actie |
|---|---|---|
| 3. Kruipkelder woning | Beperking | - |

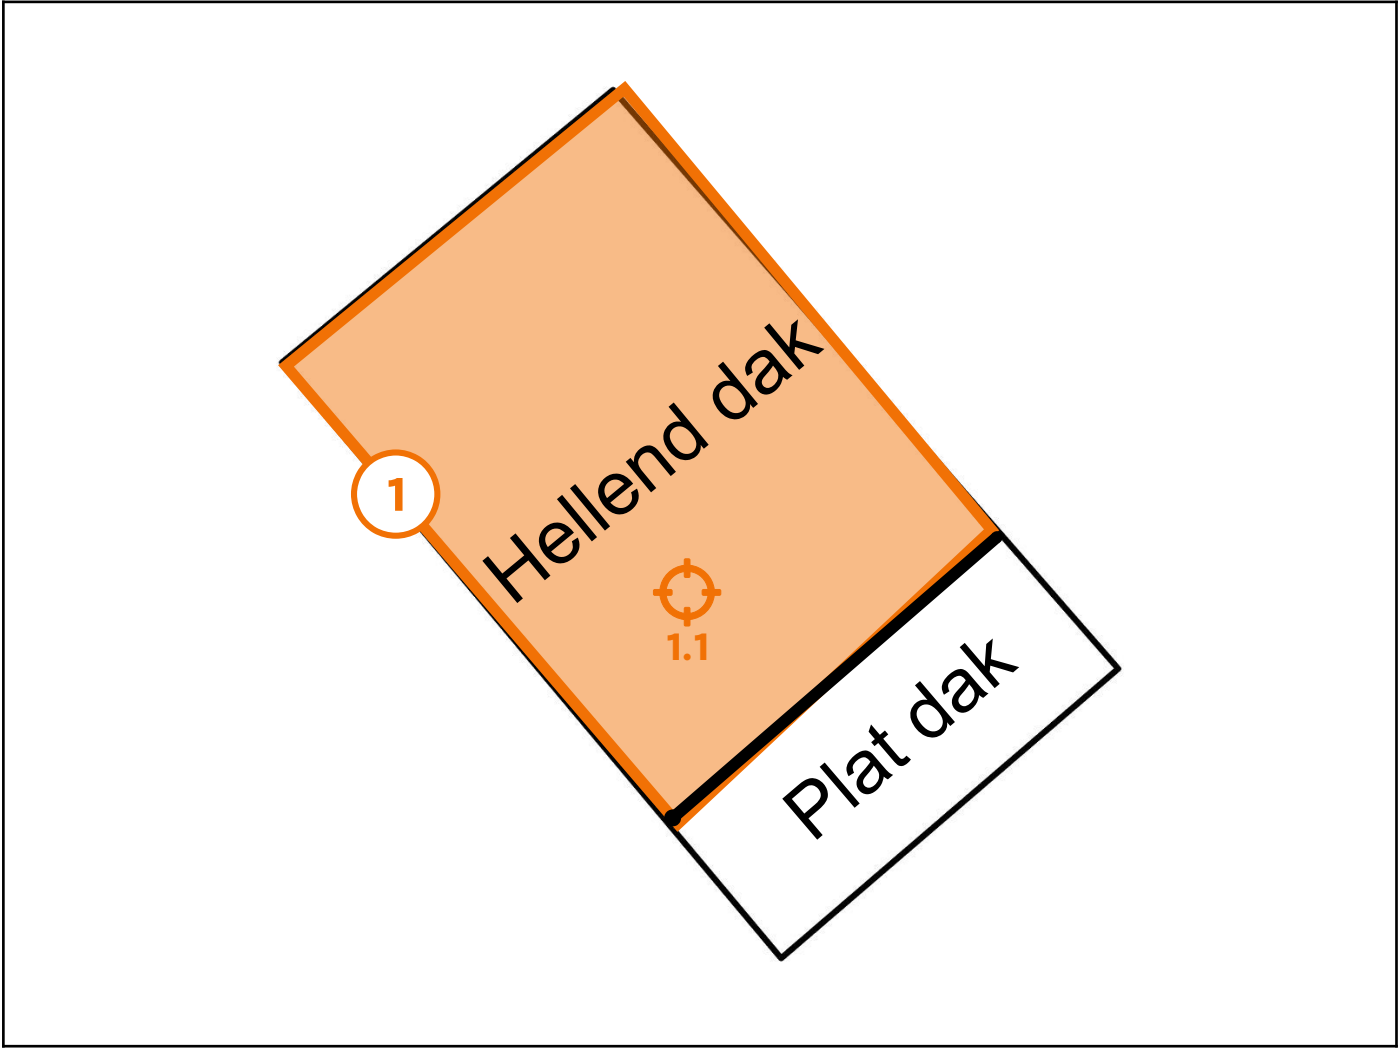
# Plan 1.12: Dakenplan

| Beschrijving | Type | Actie |
|---|---|---|
| 1. Leien hellend dak woning | Asbestmateriaal | <div>Verwijderen</div> |

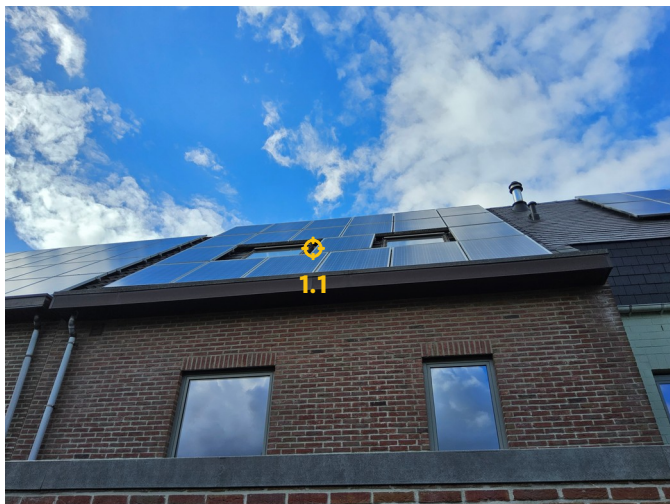
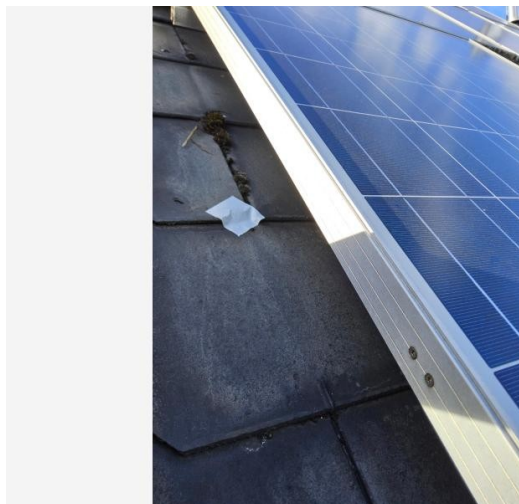
Het asbestmateriaal valt onder de mijlpaal van 2034.

| Eindbeoordeling materiaalrisico | Verhoogd materiaalrisico en/of verhoogde kans op vezelvrijgave |

| Asbestsoort (vezeltype) | Alleen chrysotiel |
| Toestand van het materiaal | Matig beschadigd, matig verweerd |

| # | Type | Referentie | Resultaat |
|---|---|---|---|
| 1.1 | Puntmonster | 2.1 | Chrysotiel |

| Asbestmateriaal | Dak- en gevelbekleding - Lei, shingle |

- Verwijder dit asbestmateriaal zo snel mogelijk. Volg de toestand goed op.

De leien dienen voorzichtig losgemaakt te worden zonder deze te beschadigen (asbestmateriaal voorzichtig naar beneden brengen en dus niet gooien). Hiervoor mag enkel handgereedschap gebruikt worden. Het afval dient hermetisch afgesloten en dubbel verpakt afgevoerd te worden naar een recyclagepark of kan opgehaald worden door een geregistreerde asbestinzamelaar. Bij verwijdering door een aannemer of erkend asbestverwijderaar staat die zelf in voor het correct afvoeren van het asbestafval.

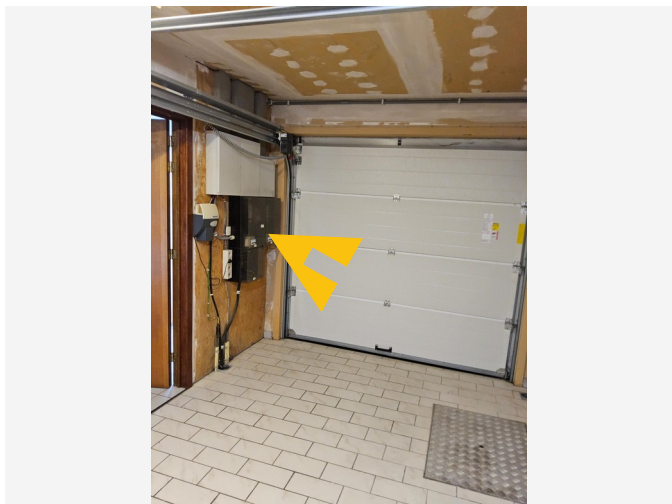
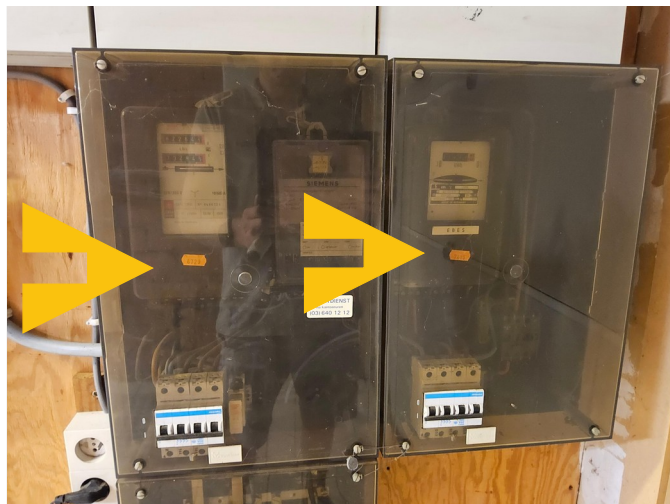
Het asbestmateriaal valt onder de mijlpaal van 2040.

| Eindbeoordeling materiaalrisico | Zeer laag materiaalrisico en/of zeer lage kans op vezelvrijgave |

| Asbestsoort (vezeltype) | Crocidoliet aanwezig |
| Toestand van het materiaal | Onbeschadigd, niet verweerd |

| Asbestmateriaal | Plaat, paneel, tablet - Type Bakeliet |

- Zorg voor een veilig beheer. Vermijd het beschadigen van het asbestmateriaal. Controleer de toestand jaarlijks op wijzigingen.
- Voer bijkomende staalname(s) uit.

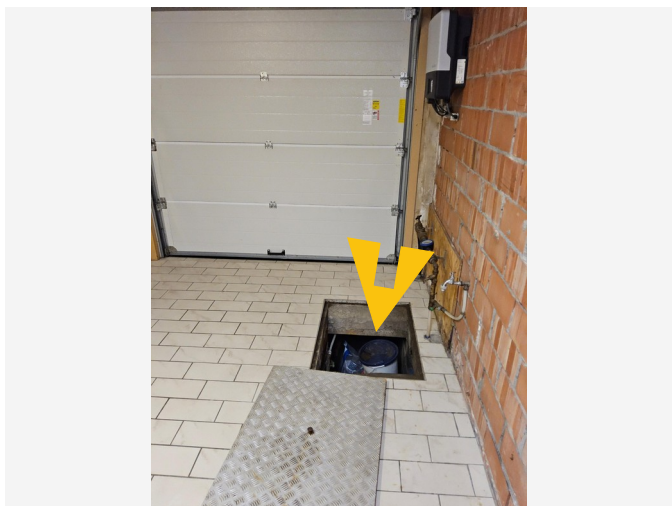
**Reden:** Het onderzoek kan niet uitgevoerd worden binnen de bepalingen van de Welzijnswet

**Uitleg van de asbestdeskundige:** Hoogte circa 70 cm. Slechts een zeer beperkte inspectie mogelijk vanuit het toegangsluik in de garage.

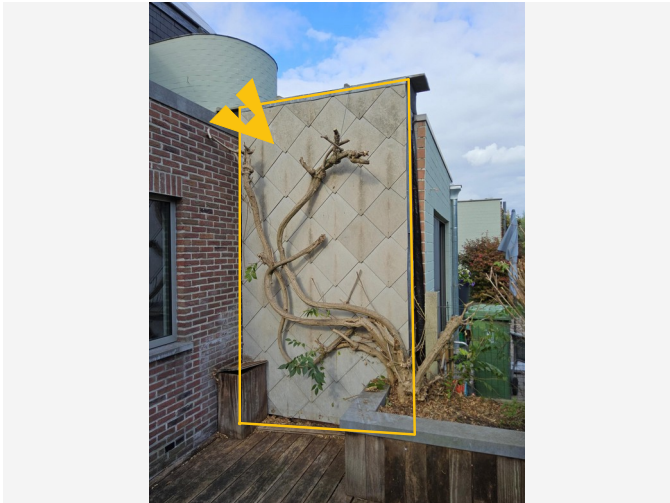
Deze leien bevinden zich op de buitengevel van de aanpalende woning en worden daarom niet verder besproken in dit attest.

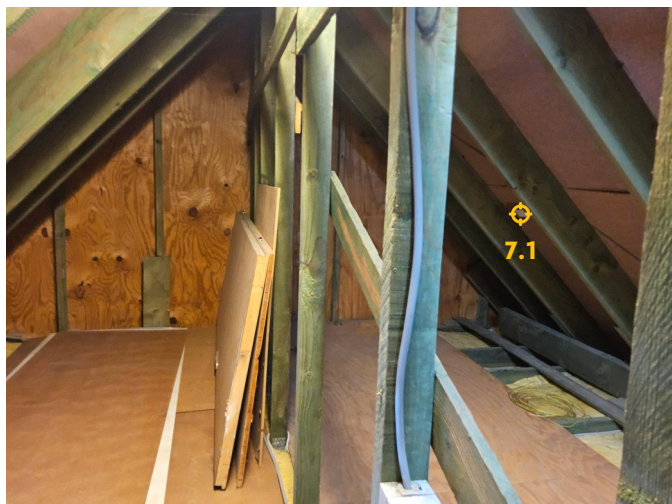
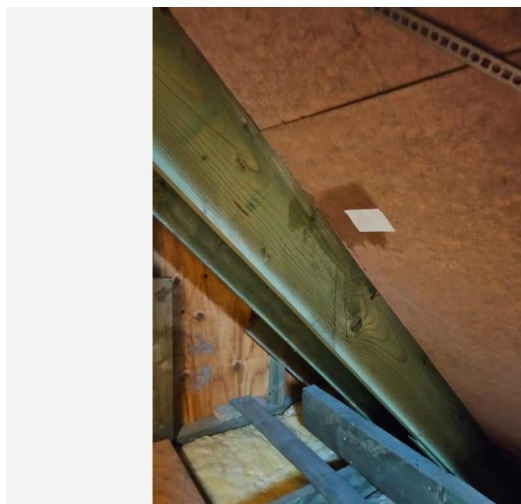
Geen asbest

| # | Type | Referentie | Resultaat |
|---|---|---|---|
| 7.1 | Puntmonster | 3.1 | Geen asbest |

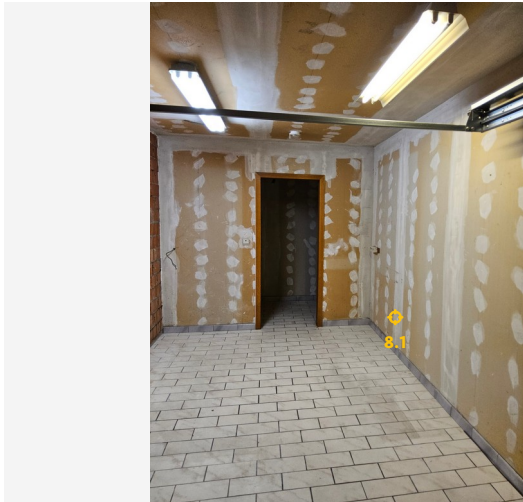
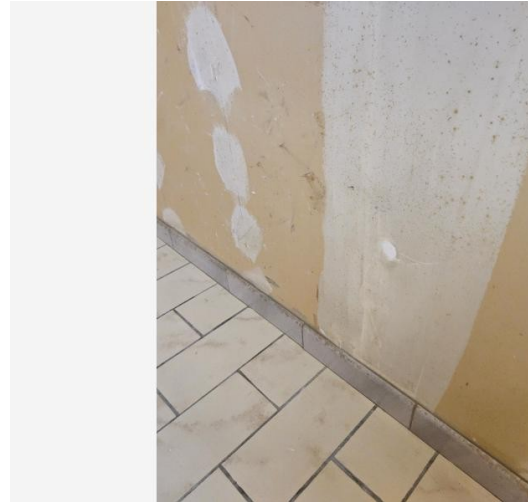
## Fiche 8: Voegen gipskartonplaten garage en berging gelijkvloers

Geen asbest

| # | Type | Referentie | Resultaat |
|---|---|---|---|
| 8.1 | Mengmonster | 1.1 | Geen asbest |

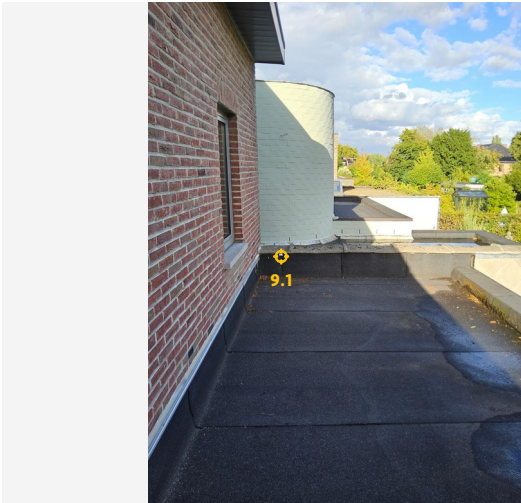
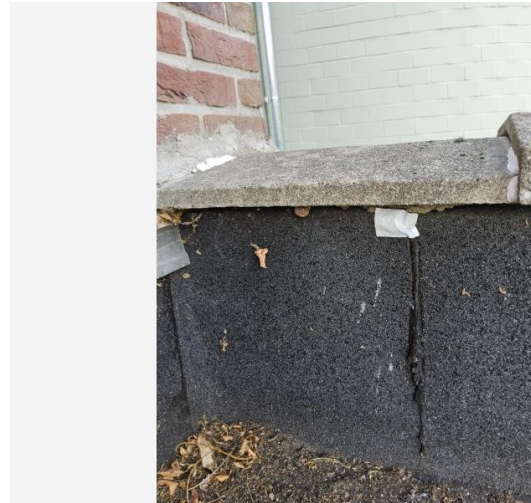
## Fiche 9: Roofing plat dak woning

Geen asbest

| # | Type | Referentie | Resultaat |
|---|---|---|---|
| 9.1 | Puntmonster | 4.1 | Geen asbest |
