# Asbestinventarisatattest

Wouter Haecklaan 5, 2100 Antwerpen  
Gemeenschappelijke delen

Attestnummer : 20250128-000092.000

Uitgegeven op : 28.01.2025

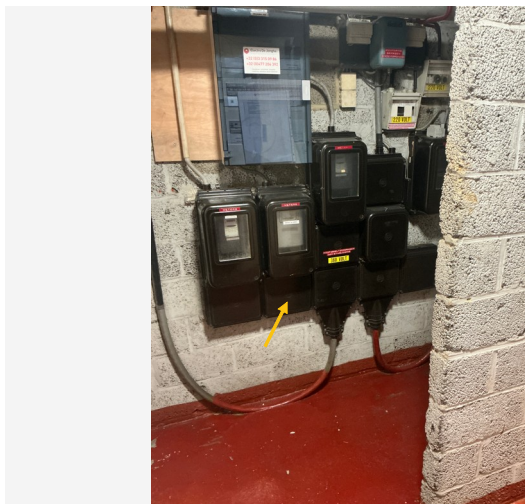
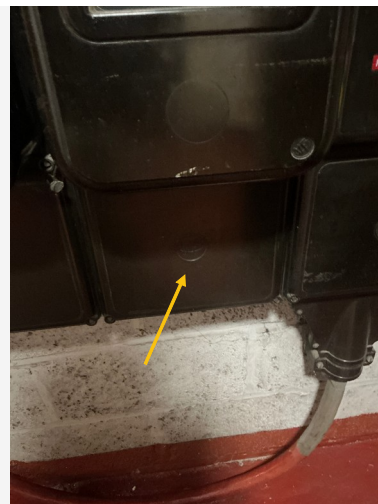
| Eindbeoordeling materiaalrisico | Zeer laag materiaalrisico en/of zeer lage kans op vezelvrijgave |

| Asbestsoort (vezeltype) | Crocidoliet aanwezig |
| Afschermingsgraad van het gehele materiaal | Stootvaste afscherming of omkasting |
| Toestand van het materiaal | Onbeschadigd, niet verweerd |

| Beschrijving | Bakeliet elektrische meters + toebehoren |
| Asbestmateriaal | Plaat, paneel, tablet - Type Bakeliet |
| Hoeveelheid (oppervlakte - dikte - aantal) | <ul style="list-style-type: none"><li>• 0,20 m<sup>2</sup> - 1,00 cm - 13 stuks</li></ul> |

Het asbestmateriaal valt onder de mijlpaal van 2040.

- Zorg voor een veilig beheer. Vermijd het beschadigen van het asbestmateriaal. Controleer de toestand jaarlijks op wijzigingen.

- Eenvoudige handelingen: mag via doe-het-zelf of door werknemer(s) met opleidingsattest eenvoudige handelingen  
Te verwijderen door de netbeheerder.

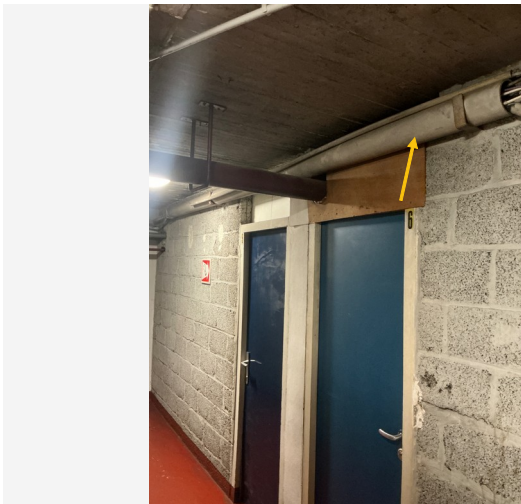
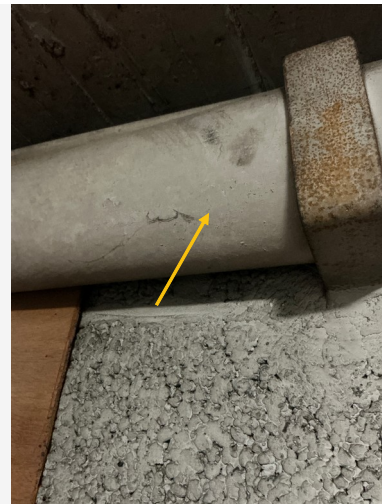
| Eindbeoordeling materiaalrisico | Laag materiaalrisico en/of verlaagde kans op vezelvrijgave |

| Afschermingsgraad van het gehele materiaal | Niet stootvaste afscherming |
| Toestand van het materiaal | Licht beschadigd, licht verweerd. Intact calciumsilicaatmateriaal of categorie III 'gebondenheid' |

| Beschrijving | Mantelbuis elektriciteit (Cementbuis) |
| Asbestmateriaal | Buis, koker, leiding, pijp, doorvoer |
| Hoeveelheid (lengte - omtrek - dikte - aantal) | <ul style="list-style-type: none"> <li>• 4,00 m - 31,00 cm - 0,80 cm - 1 stuk</li> <li>• 5,00 m - 31,00 cm - 0,80 cm - 1 stuk</li> <li>• 3,00 m - 31,00 cm - 0,80 cm - 1 stuk</li> <li>• 1,50 m - 31,00 cm - 0,80 cm - 1 stuk</li> </ul> |

Het asbestmateriaal valt onder de mijlpaal van 2040.

- Zorg voor een veilig beheer en verwijder dit asbestmateriaal wanneer het bij werken eenvoudig bereikbaar wordt. Controleer de toestand jaarlijks op wijzigingen.

- Eenvoudige handelingen: mag via doe-het-zelf of door werknemer(s) met opleidingsattest eenvoudige handelingen  
Deze toepassing kan door een aannemer die over een opleidingsattest eenvoudige handelingen beschikt of door een particulier (doe-het-zelf), verwijderd worden indien er geen verhoogd risico op vrijgave van asbestvezels (max. concentratie 0,01 vezels/cm<sup>3</sup> - CODEX Art. VI.3-54) ontstaat en de toepassing voorafgaand wordt gefixeerd/bevochtigd; de individuele elementen zonder machinale werktuigen en zonder breken of gooien een voor een losgemaakt worden; en ten slotte in gesloten verpakking weggevoerd worden naar een erkend afvalpunt (recyclagepark).

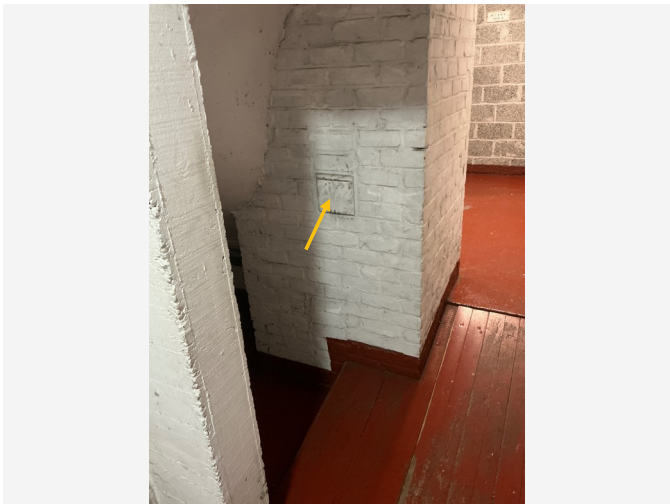
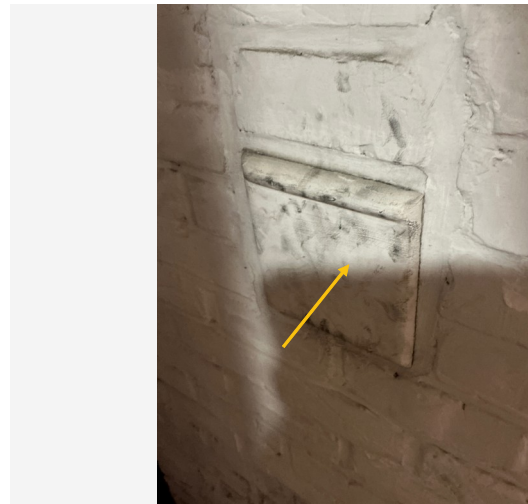
| Eindbeoordeling materiaalrisico | Laag materiaalrisico en/of verlaagde kans op vezelvrijgave |

| Afschermingsgraad van het gehele materiaal | Niet stootvaste afscherming |
| Toestand van het materiaal | Licht beschadigd, licht verweerd. Intact calciumsilicaatmateriaal of categorie III 'gebondenheid' |

| Beschrijving | Roetluik 2x |
| Asbestmateriaal | Brandwerende afsluiting (prefab geheel) - Luik |

Het asbestmateriaal valt onder de mijlpaal van 2040.

- Zorg voor een veilig beheer. Vermijd het beschadigen van het asbestmateriaal. Controleer de toestand jaarlijks op wijzigingen.

- Eenvoudige handelingen: mag via doe-het-zelf of door werknemer(s) met opleidingsattest eenvoudige handelingen  
Deze toepassing kan door een aannemer die over een opleidingsattest eenvoudige handelingen beschikt of door een particulier (doe-het-zelf), verwijderd worden indien er geen verhoogd risico op vrijgave van asbestvezels (max. concentratie 0,01 vezels/cm<sup>3</sup> - CODEX Art. VI.3-54) ontstaat en de toepassing voorafgaand wordt gefixeerd/bevochtigd; de individuele elementen zonder machinale werktuigen en zonder breken of gooien een voor een losgemaakt worden; en ten slotte in gesloten verpakking weggevoerd worden naar een erkend afvalpunt (recyclagepark).

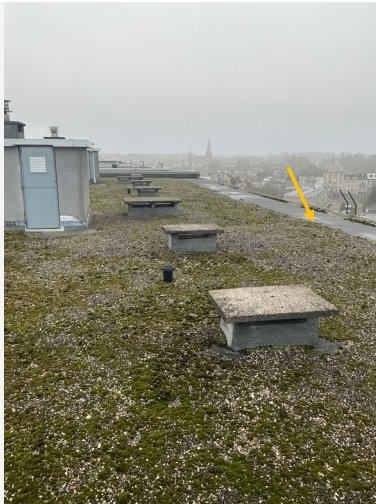
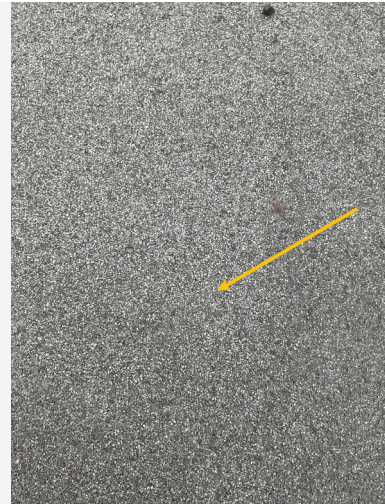
| Eindbeoordeling materiaalrisico | Laag materiaalrisico en/of verlaagde kans op vezelvrijgave |

| Asbestsoort (vezeltype) | Alleen chrysotiel |
| Afschermingsgraad van het gehele materiaal | Geheel of deels vrij aan de buitenlucht |
| Toestand van het materiaal | Licht beschadigd, licht verweerd. Intact calciumsilicaatmateriaal of categorie III 'gebondenheid' |

| Beschrijving | Roofing |
| Asbestmateriaal | Dak- en gevelbekleding - Roofing |
| Hoeveelheid (oppervlakte - aantal) | <ul style="list-style-type: none"><li>640,00 m<sup>2</sup> - 1 stuk</li></ul> |
| Opmerking | Staalname tot op de eventuele onderliggende lagen is niet mogelijk zonder uitbreiding naar een destructief onderzoek. |

Het asbestmateriaal valt onder de mijlpaal van 2040.

- Zorg voor een veilig beheer. Vermijd het beschadigen van het asbestmateriaal. Controleer de toestand jaarlijks op wijzigingen.
- Voer bijkomende staalname(s) uit.

- Eenvoudige handelingen: mag via doe-het-zelf of door werknemer(s) met opleidingsattest eenvoudige handelingen  
Deze toepassing kan door een aannemer die over een opleidingsattest eenvoudige handelingen beschikt of door een particulier (doe-het-zelf), verwijderd worden indien er geen verhoogd risico op vrijgave van asbestvezels (max. concentratie 0,01 vezels/cm<sup>3</sup> - CODEX Art. VI.3-54) ontstaat en de toepassing voorafgaand wordt gefixeerd/bevochtigd; de individuele elementen zonder machinale werktuigen en zonder breken of gooien een voor een losgemaakt worden; en ten slotte in gesloten verpakking weggevoerd worden naar een erkend afvalpunt (recyclagepark).

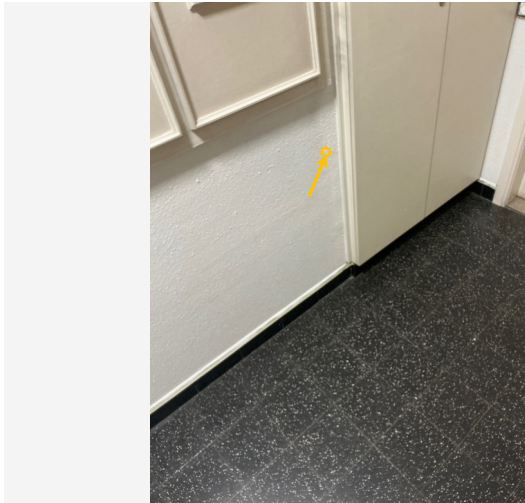
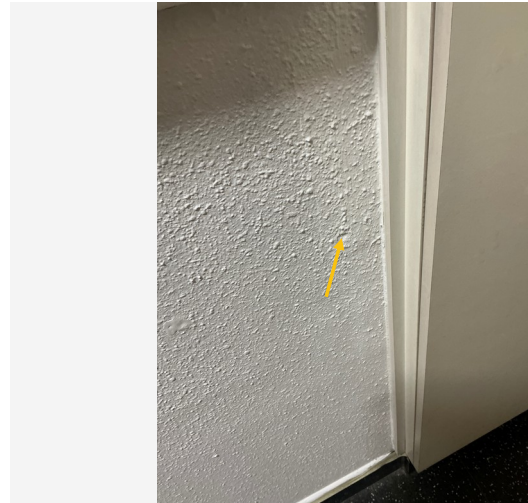
Geen asbest

| # | Type | Referentie | Resultaat |
|---|---|---|---|
| 5.1 | Mengmonster | 001 | Geen asbest |

| Beschrijving | Pleisterwerk traphal - Wouter Haecklaan 5 |

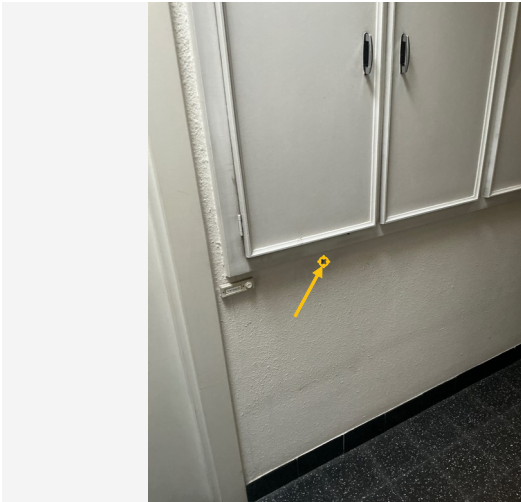
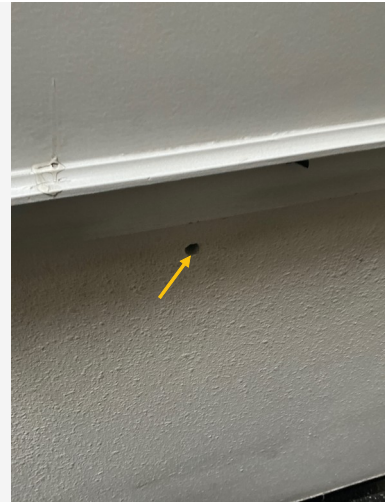
## Fiche 6: Pleisterwerk traphal - Wouter Haecklaan 6 (rechts)

Geen asbest

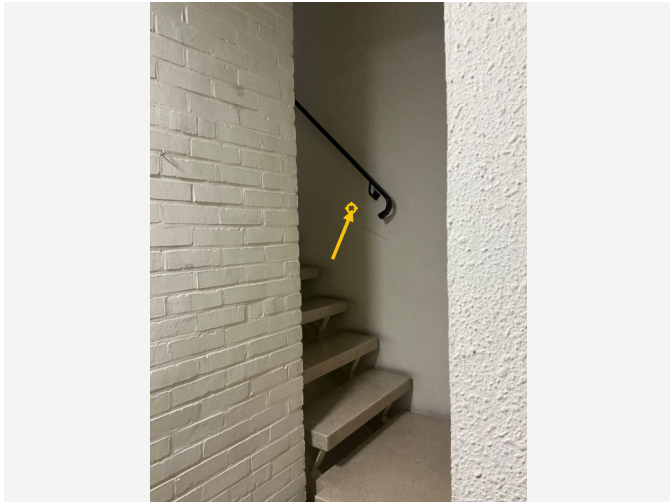
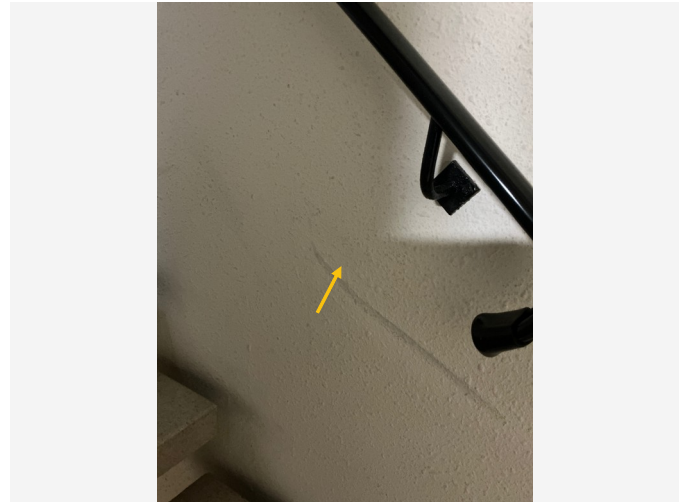
## Fiche 7: Pleisterwerk traphal - Wouter Haecklaan 6 (links)

Geen asbest

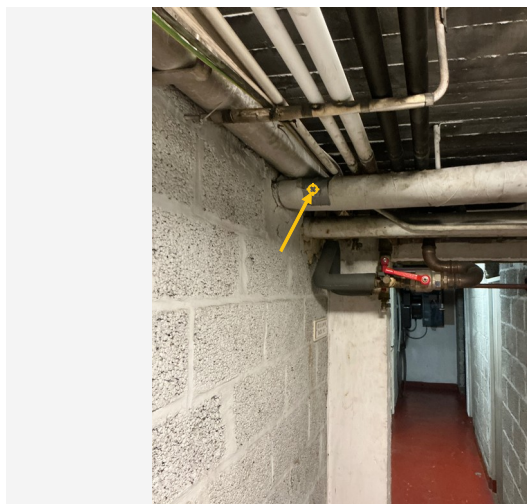
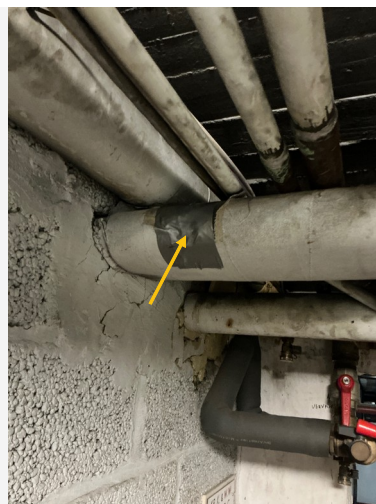
## Fiche 8: Leidingisolatie kelder

Geen asbest
