# Asbestinventarisatetest

Fruithoflaan 110/1001, 2600 Antwerpen

Attestnummer : 20250509-000351.000

**Asbestveilig** (maar mogelijk niet asbestvrij)

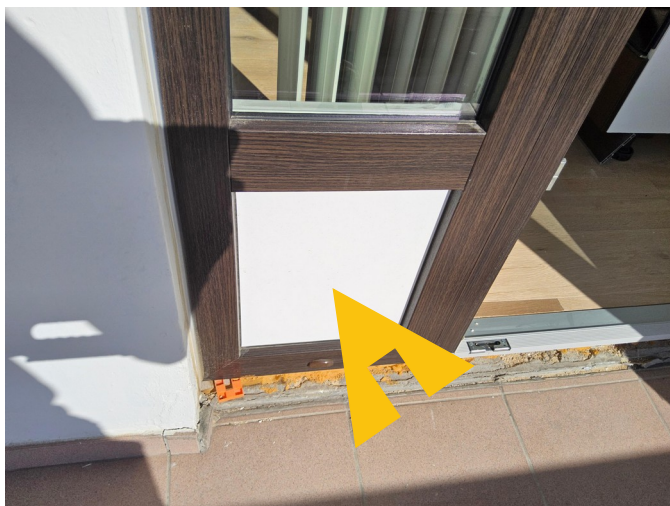
Vervaardigd uit kunststof. Geen asbestverdachte Glasal-platen aangetroffen.

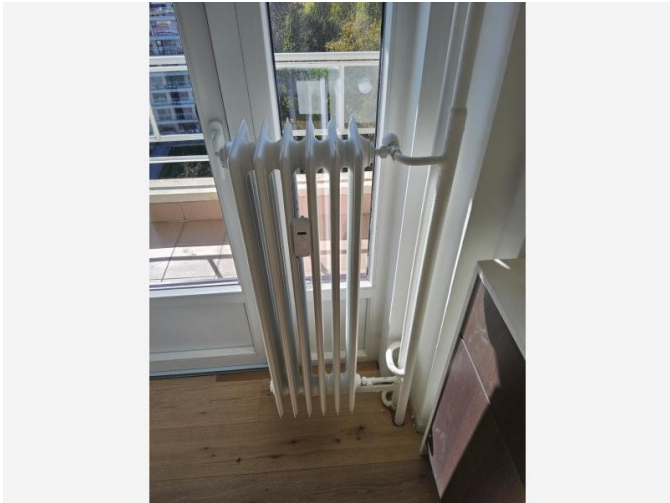
De pakkingen in deze radiator bevatten mogelijk asbest. Dit vormt geen risico in de huidige toestand.

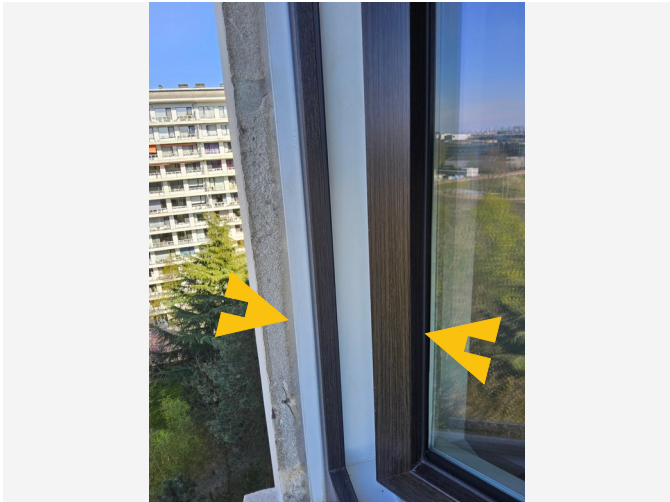
## Fiche 3: Mastiek schrijnwerk en tussen schrijnwerk-en metselwerk appartement

Soepele silicone, geen asbestverdachte mastieken aangetroffen.

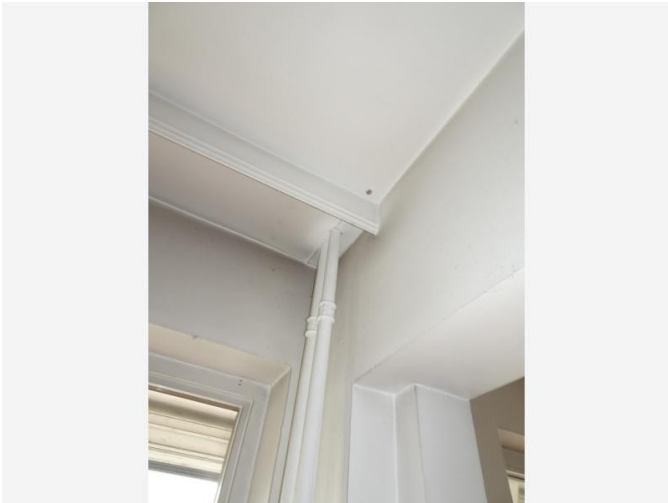
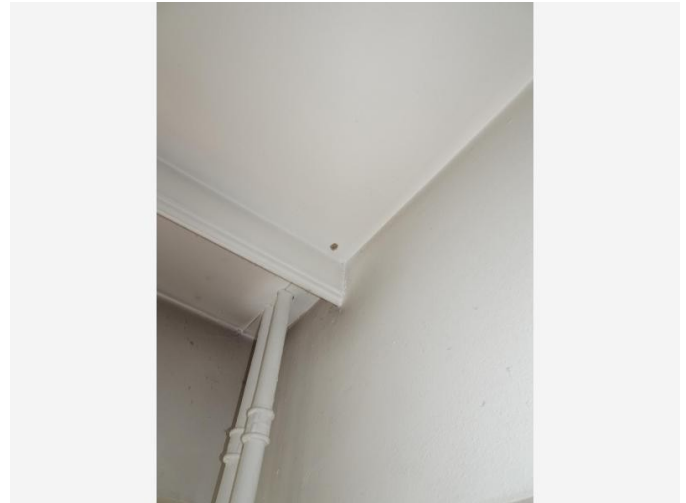
## Fiche 4: pleisterwerk (plafonds) appartement

Geen asbest

| Opmerking | Geen pleisterwerk in een privatieve trappenhal en stookplaats. Alle andere plafonds werden afgewerkt met niet-asbestverdachte gipskartonplaten. |

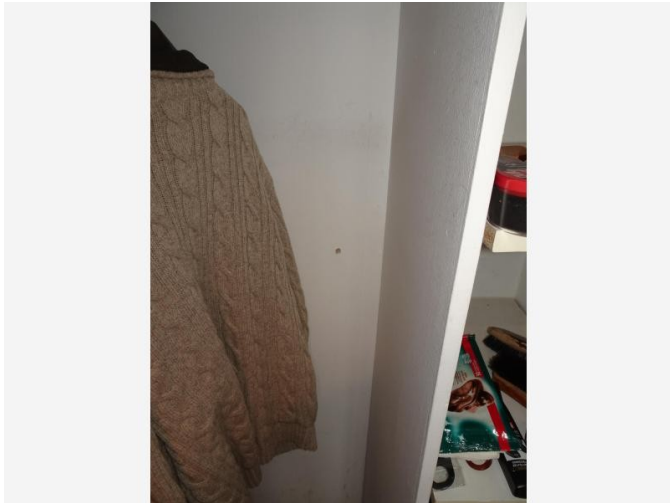
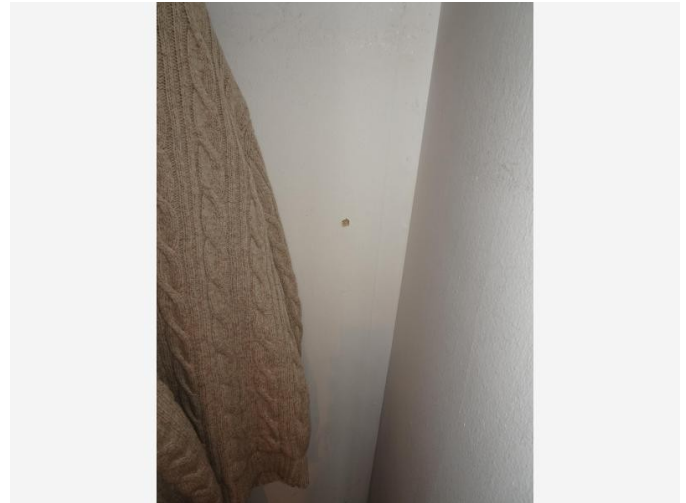
Geen asbest

| Opmerking | Geen pleisterwerk in een privatieve trappenhal en stookplaats. |
