# Asbestinventarisatetest

Maasfortbaan 215, 2500 Lier

Attestnummer : 20240213-000020.000

Uitgegeven op : 13.02.2024

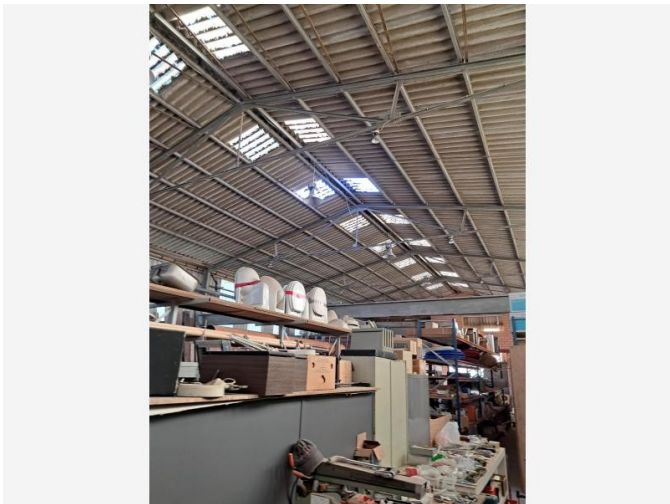
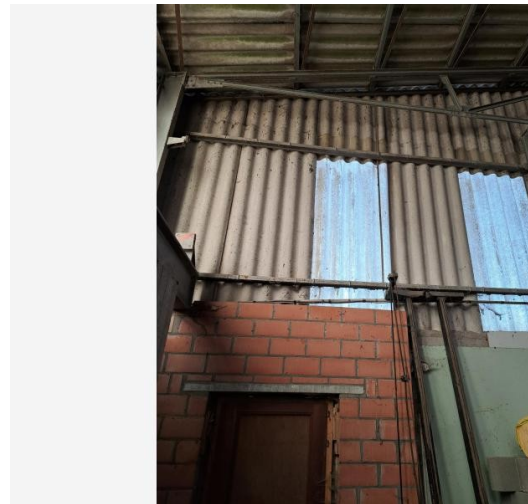
| Fiche 1: golfplaten loods..... | 13 |

| Eindbeoordeling materiaalarisico | Verhoogd materiaalarisico en/of verhoogde kans op vezelvrijgave |

| Gebondenheid | Categorie 1: hechtgebonden in oorsprong |
| Asbestsoort (vezeltype) | Alleen chrysotiel |
| Asbestconcentratie | Laag (< 50%) |
| Afschermingsgraad van het gehele materiaal | Geheel of deels (ook) vrij aan de binnenlucht |
| Toestand van het materiaal | Matig beschadigd, matig verweerd |

| Beschrijving | golfplaten loods |
| Asbestmateriaal | Dak- en gevelbekleding - Golfplaat |
| Hoeveelheid (oppervlakte - aantal) | <ul style="list-style-type: none"><li>429,00 m<sup>2</sup> - 1 stuk</li></ul> |

Het asbestmateriaal valt onder de mijlpaal van 2034.

Verwijderen

- Zorg voor een veilig beheer. Vermijd het beschadigen van het asbestmateriaal. Controleer de toestand jaarlijks op wijzigingen.
- Verwijder dit asbestmateriaal zo snel mogelijk. Volg de toestand goed op.

- Eenvoudige handelingen: mag via doe-het-zelf of door werknemer(s) met opleidingsattest eenvoudige handelingen  
Platen zijn redelijk in tact. Door eenvoudig los te schroeven maken kunnen deze in 1 geheel verwijderd worden

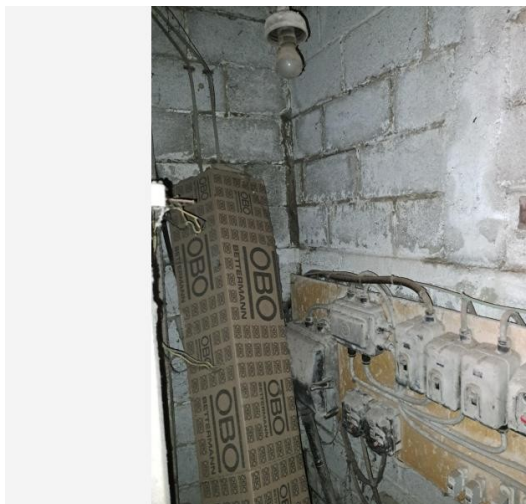
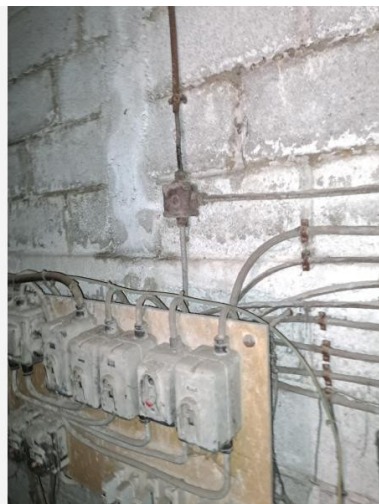
| Fiche 2: bakeliet elektriciteitskasten..... | 16 |

| Eindbeoordeling materiaalrisico | Zeer laag materiaalrisico en/of zeer lage kans op vezelvrijgave |

| Gebondenheid | Categorie 1: hechtgebonden in oorsprong |
| Asbestsoort (vezeltype) | Alleen chrysotiel |
| Asbestconcentratie | Laag (< 50%) |
| Afschermingsgraad van het gehele materiaal | Geheel of deels (ook) vrij aan de binnenlucht |
| Toestand van het materiaal | Onbeschadigd, niet verweerd |

| Beschrijving | bakeliet elektriciteitskasten |
| Asbestmateriaal | Plaat, paneel, tablet - Type Bakeliet |
| Hoeveelheid (oppervlakte - dikte - aantal) | • 0,20 m <sup>2</sup> - 1,00 cm - 10 stuks |

Het asbestmateriaal valt onder de mijlpaal van 2040.

Zorgvuldig beheren

- Zorg voor een veilig beheer. Vermijd het beschadigen van het asbestmateriaal. Controleer de toestand jaarlijks op wijzigingen.
- Zorg voor een veilig beheer en verwijder dit asbestmateriaal wanneer het bij werken eenvoudig bereikbaar wordt. Controleer de toestand jaarlijks op wijzigingen.

- Eenvoudige handelingen: mag via doe-het-zelf of door werknemer(s) met opleidingsattest eenvoudige handelingen  
Kan makkelijk losgeschroefd worden zonder breken

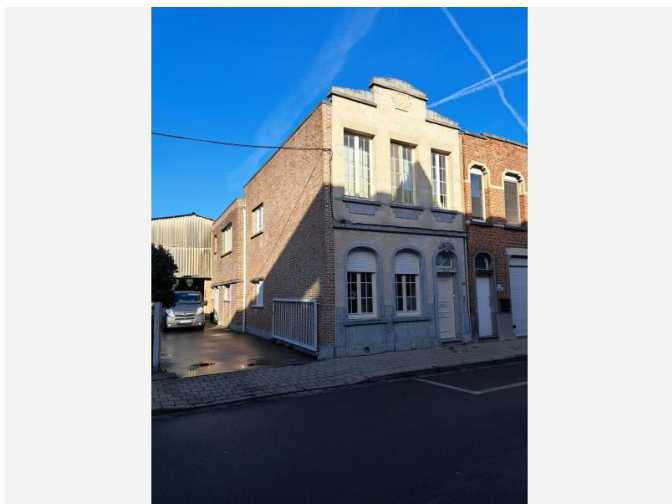
Situeringsfoto

#### Permanente beperking

**Reden:** Het te onderzoeken materiaal situeert zich hoger dan 3,50 m te rekenen vanaf een veilige ondergrond

**Uitleg van de asbestdeskundige:** Plat dak +/- 6 m hoogte

| (Asbest)materiaal | Dak- en gevelbekleding - Roofing |
| Karakterisatie | Asbest (verdacht) |

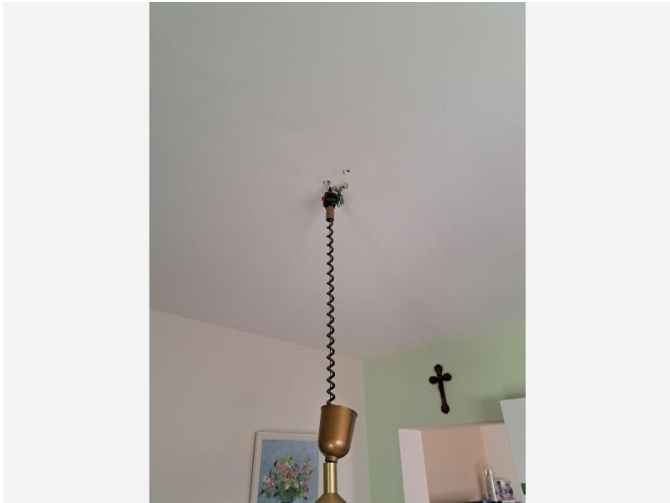
Vrije foto

Staal genomen , geen asbest gedetecteerd

| (Asbest)materiaal | In-situ afwerkingslagen - Pleisterwerk (wand, plafond, ...) |
| Bindmiddel | Gips - kalk |

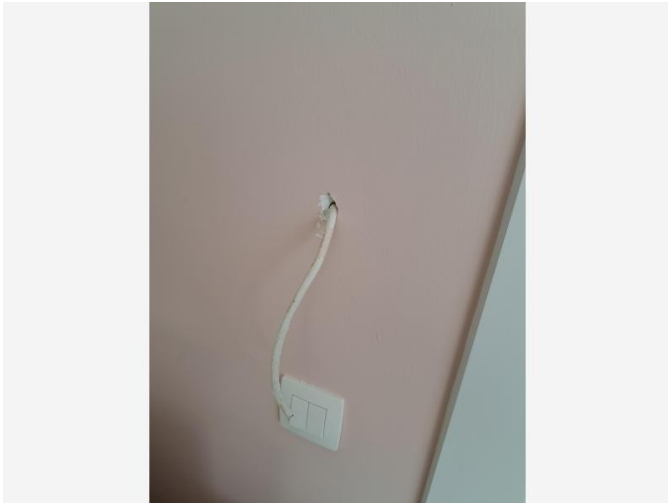
Vrije foto

Mengstaal genomen, geen asbest gedetecteerd

| (Asbest)materiaal | In-situ afwerkingslagen - Pleisterwerk (wand, plafond, ...) |
| Bindmiddel | Gips - kalk |
