# Asbestinventarisatetest

Gorterstraat 19, 2000 Antwerpen

Attestnummer : **20250713-000007.000**

Uitgegeven op : **13.07.2025**

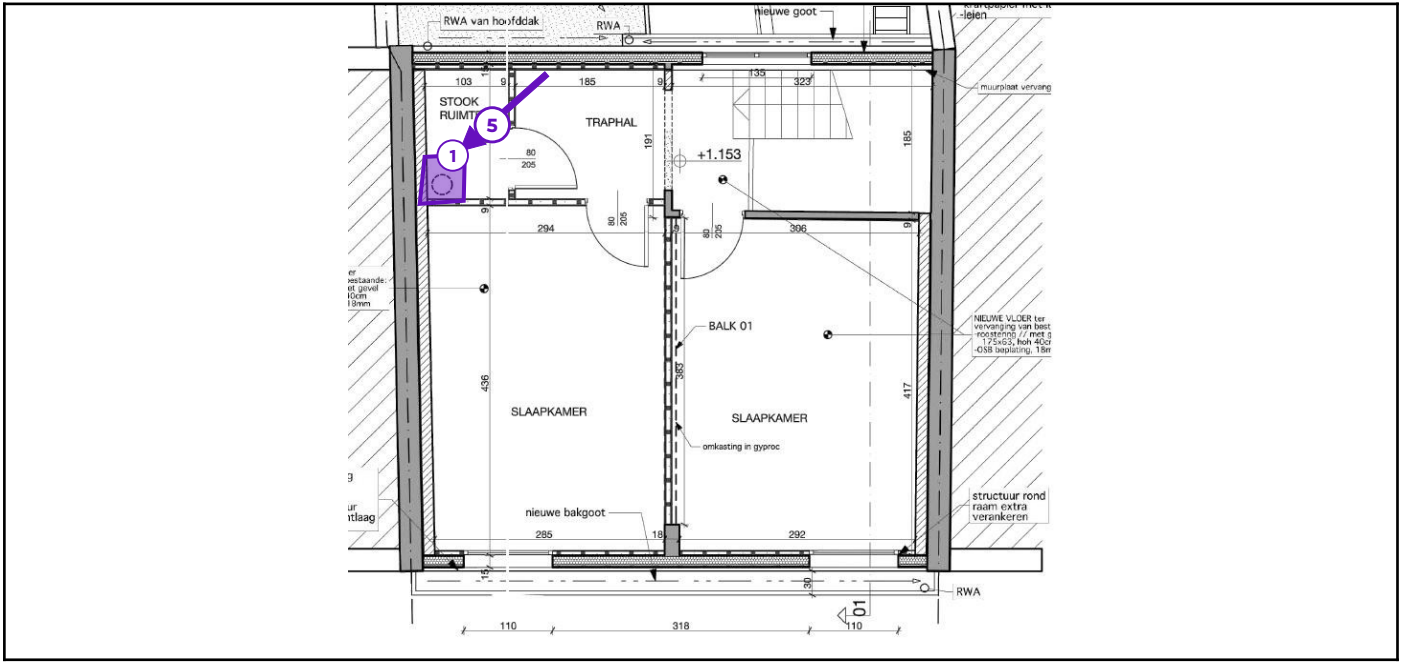
## Plan 1.1: plan 3de verdieping

| Beschrijving | Type | Actie |
|---|---|---|
| 1. beperking rookgaskanaal in schouw. | Beperking | - |
| 5. Recente cv-ketel. | Advies | - |

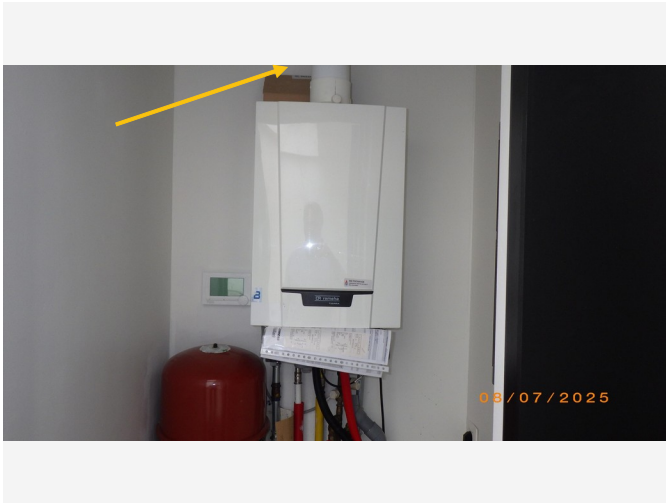
Situeringsfoto

**Reden:** Er is geen volledige risicobeoordeling mogelijk

**Uitleg van de asbestdeskundige:** Het rookgaskanaal in de schouw is niet volledig inspecteerbaar. Deze inspectie kan uitgevoerd worden na eventuele afbraakwerken.

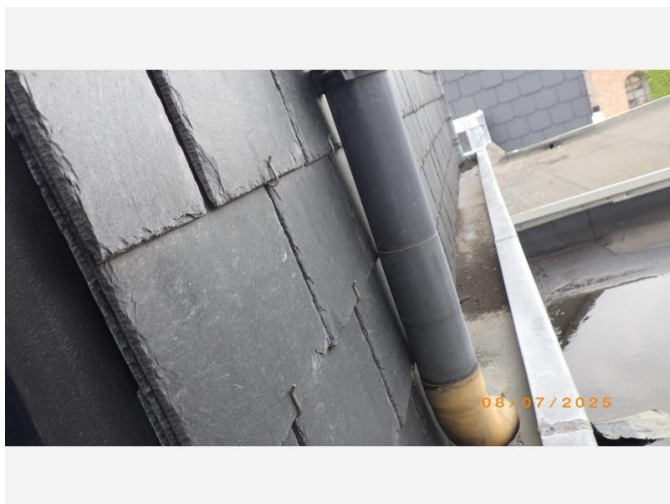
Vrije foto

"Natuursteenleien, zoals die uit echte leisteen, bevatten geen asbest omdat ze uit puur natuursteen bestaan. Ze zijn op natuurlijke wijze gevormd in de aardbodem en niet door de mens gemaakt. Asbest kwam enkel voor in fabrieksmatig geproduceerde leien uit vezelcement – dat zijn dus geen echte stenen, maar kunstmatige platen waarin vroeger asbestvezels verwerkt werden voor stevigheid. Je hoeft je bij natuursteen dus geen zorgen te maken over asbest."

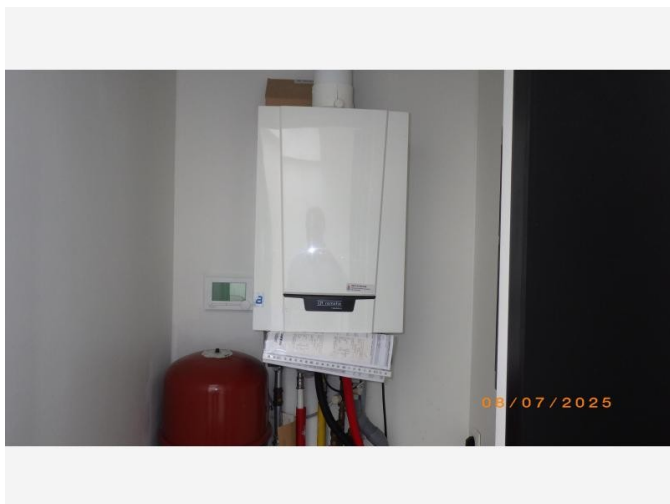
Vrije foto

Cv-ketel is van een recent bouwjaar, en volgens de literatuur bevat deze geen asbest.

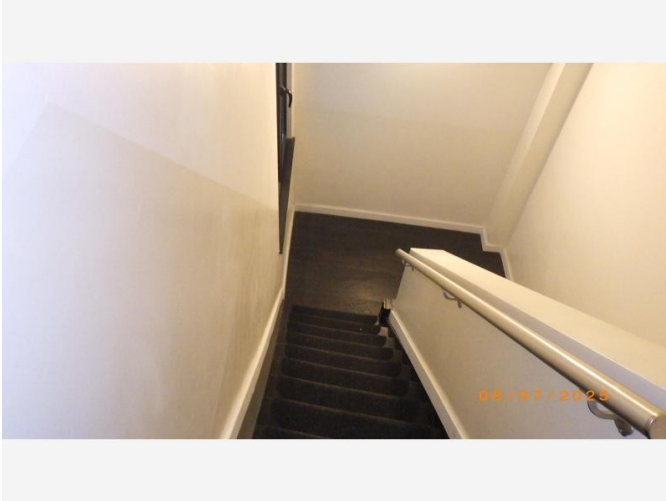
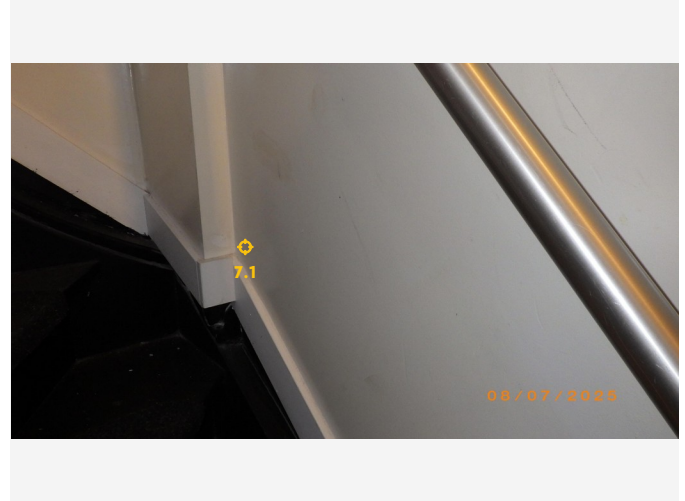
## Fiche 7: Beploistering op de muren met staalname.

Geen asbest

| # | Type | Referentie | Resultaat |
|---|---|---|---|
| 7.1 | Mengmonster | 250708A-1 | Geen asbest |

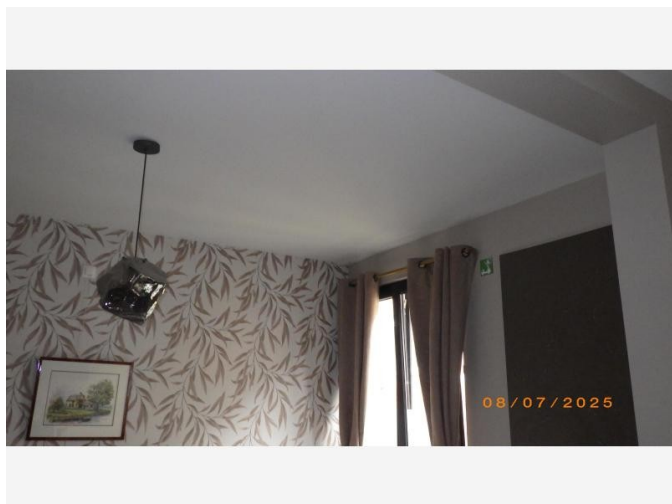
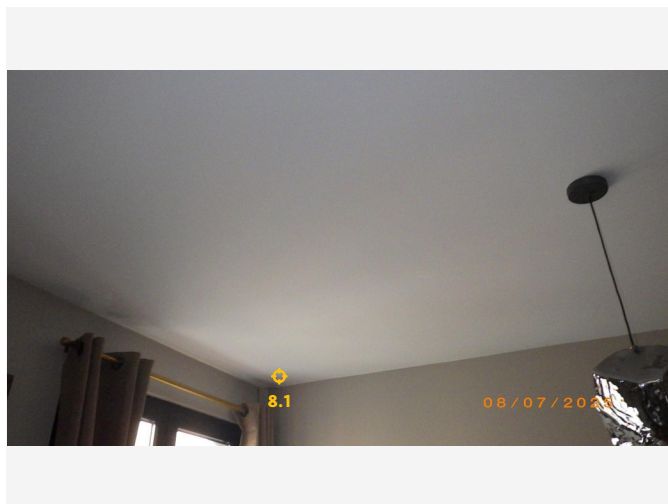
## Fiche 8: Beploistering op de plafonds met staalname.

Geen asbest

| # | Type | Referentie | Resultaat |
|---|---|---|---|
| 8.1 | Mengmonster | 250708A-2 | Geen asbest |

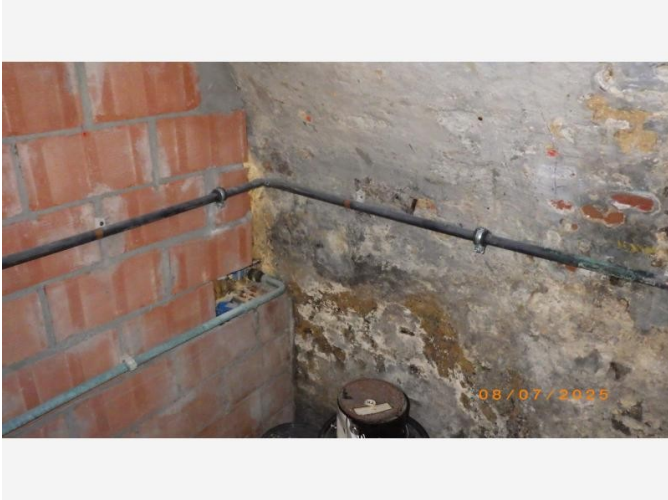
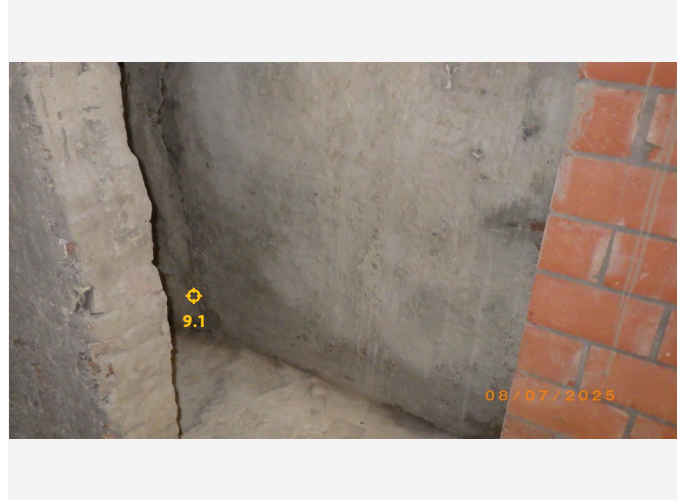
## Fiche 9: Bepleistering op de muren kelder met staalname.

Geen asbest

| # | Type | Referentie | Resultaat |
|---|---|---|---|
| 9.1 | Mengmonster | 250708A-3 | Geen asbest |
