# Asbestinventarisatetest

Kapucinessenstraat 3, 2000 Antwerpen

Attestnummer : **20250514-000094.000**

Uitgegeven op : **14.05.2025**

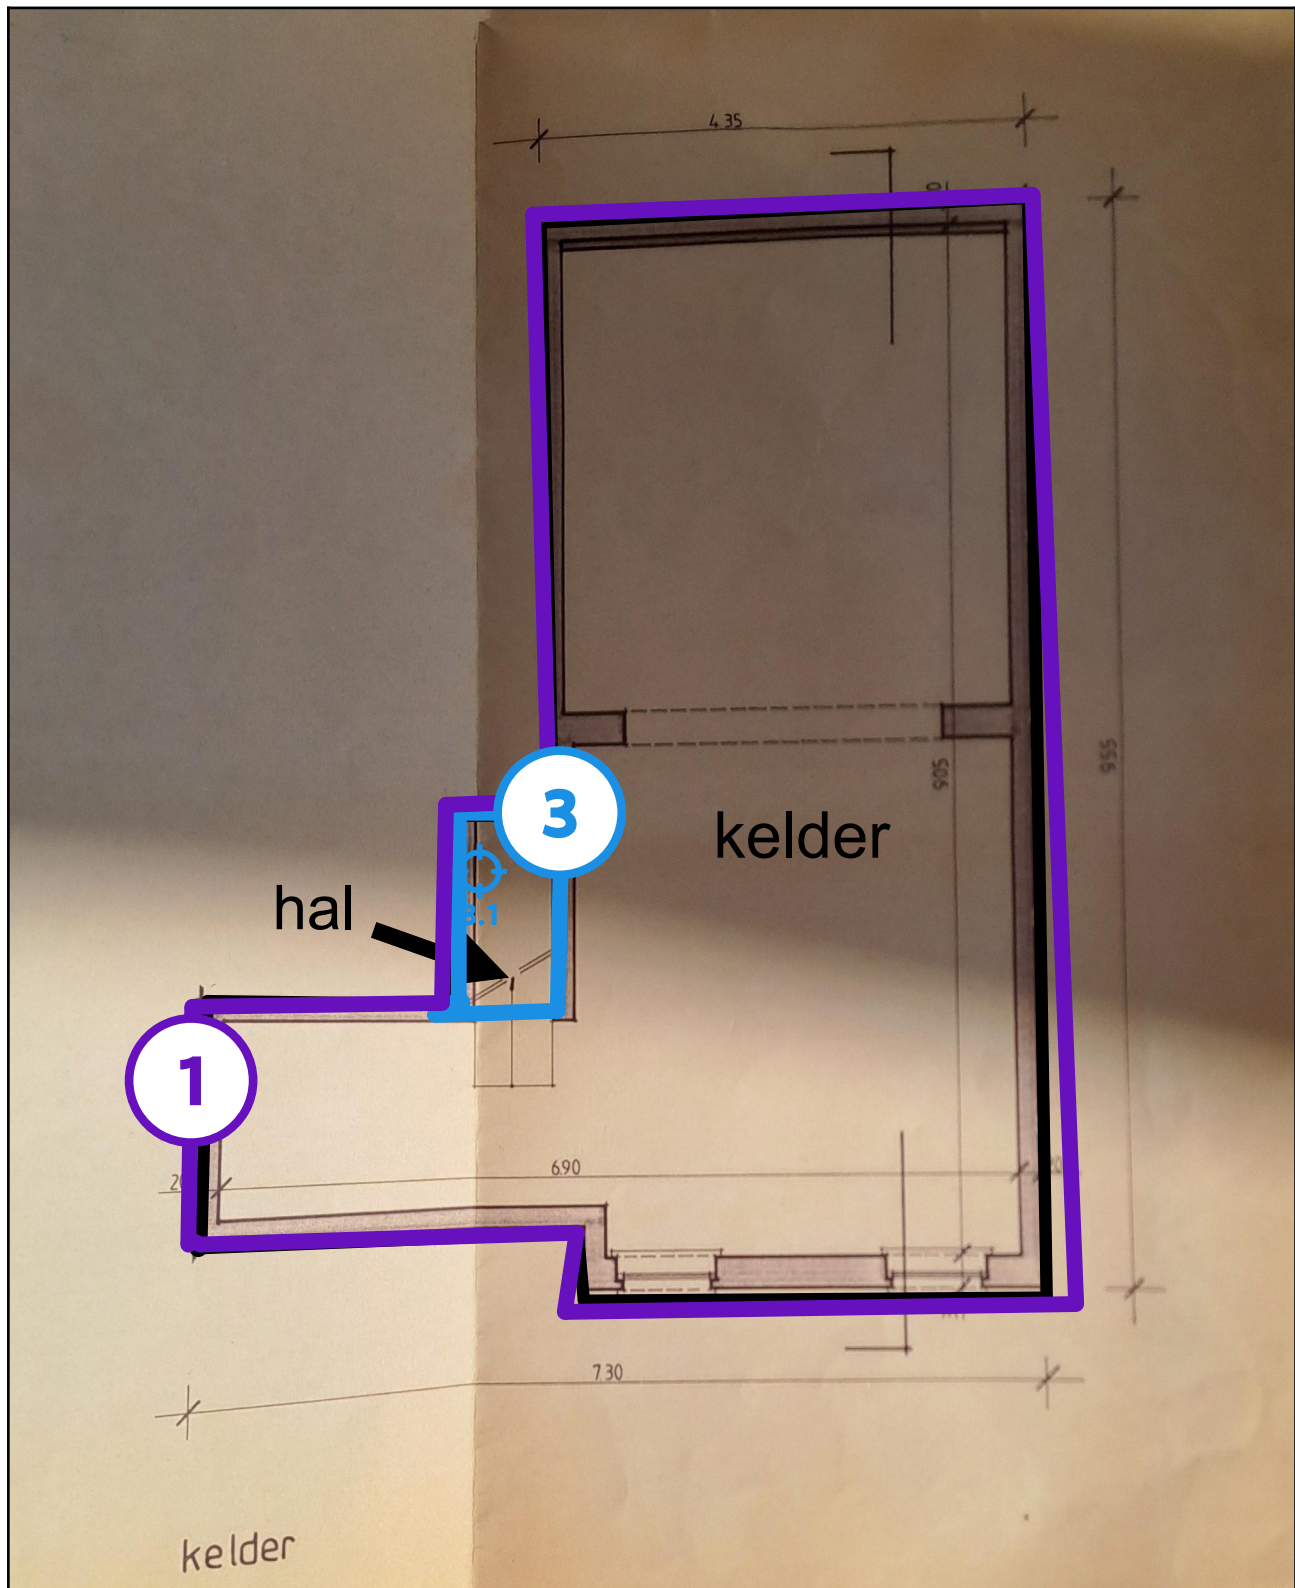
## Plan 1.1: kelder

| 1. waterafvoerleidingen | Beperking | - |
| 3. mengstaal pleisterwerk | Geen asbest | - |

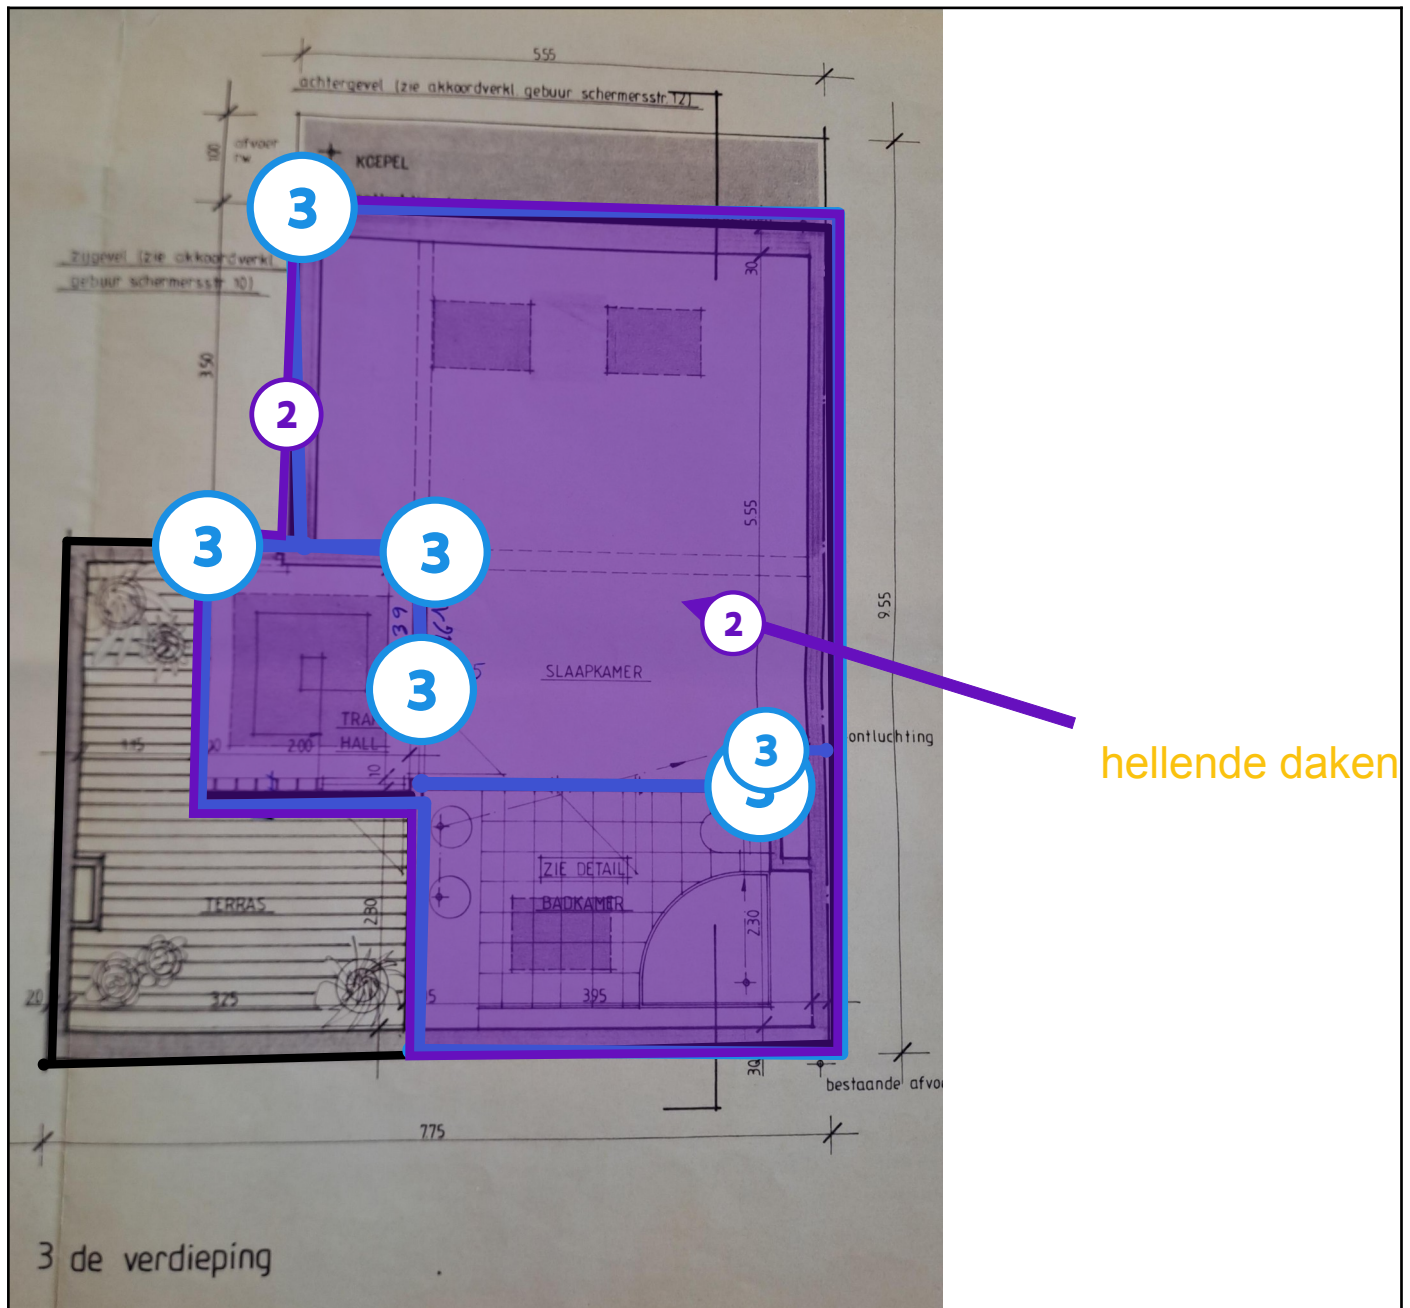
## Plan 1.5: 3e verdieping

| Beschrijving | Type | Actie |
|---|---|---|
| 2. hellende daken | Advies | - |
| 3. mengstaal pleisterwerk | Geen asbest | - |

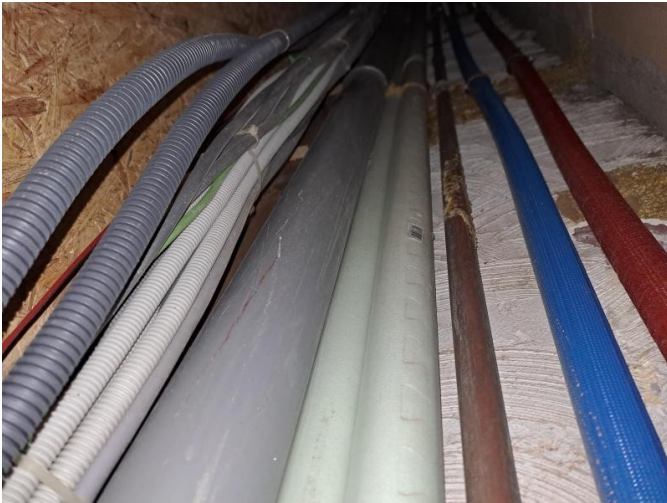
*Situeringsfoto*

**Reden:** Het onderzoek kan niet uitgevoerd worden binnen de bepalingen van de Welzijnswet

**Uitleg van de asbestdeskundige:** De waterafvoerleidingen kunnen visueel niet volledig worden geïnspecteerd.

De zichtbare afvoerleidingen bestaan uit pvc.

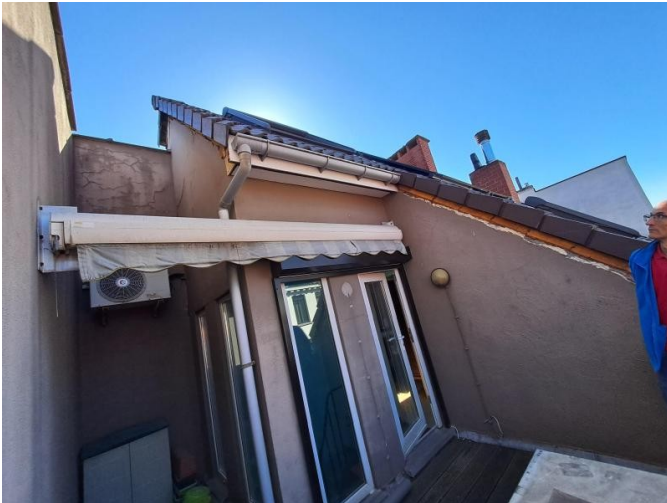
Vrije foto

Het dak werd recent volledig vernieuwd , dakpannen en onderdak.  
Zie documenten.

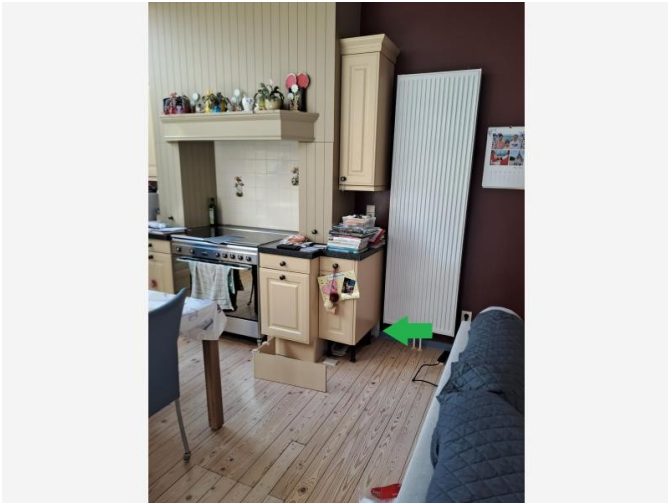
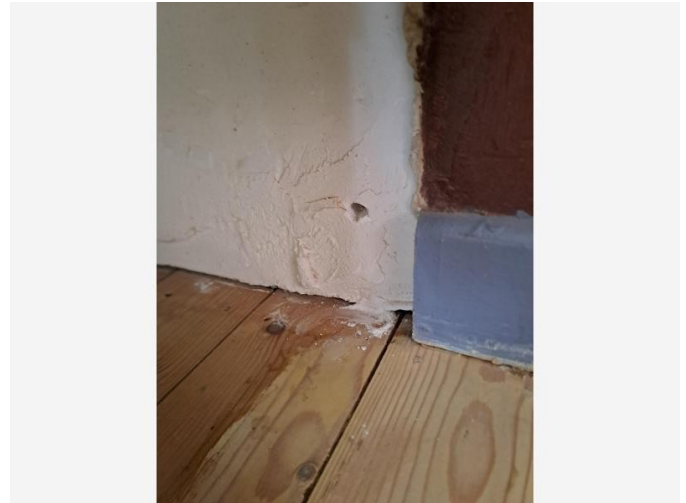
## Fiche 3: mengstaal pleisterwerk

Geen asbest

| # | Type | Referentie | Resultaat |
|---|---|---|---|
| 3.1 | Mengmonster | 090525 1 sn01 | Geen asbest |

| Opmerking | Plafonds bestaan uit beton , kunststof en gyproc; geen staalname mogelijk |
