# Asbestinventarisatetest

Stijfselrui 41, 2000 Antwerpen

Attestnummer : 20240629-000112.000

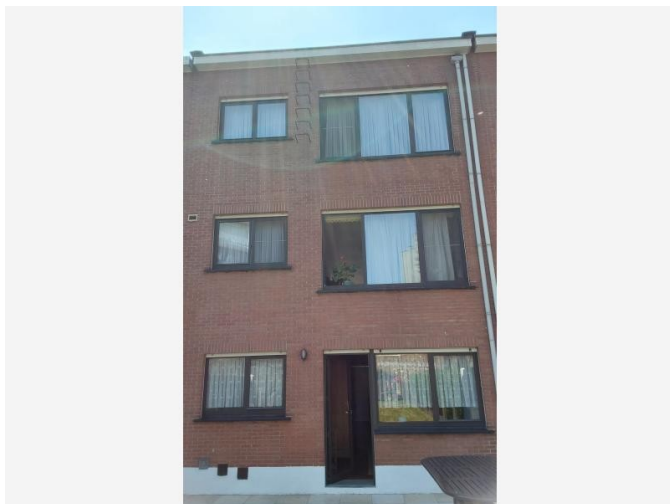
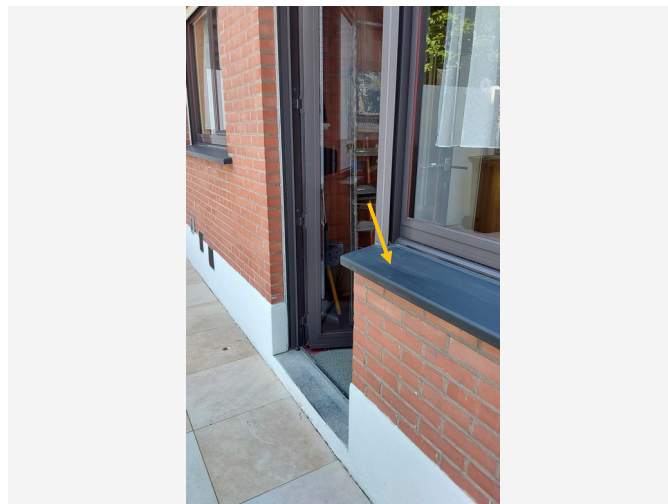
Het asbestmateriaal valt onder de mijlpaal van 2040.

| Eindbeoordeling materiaalrisico | Laag materiaalrisico en/of verlaagde kans op vezelvrijgave |

| Toestand van het materiaal | Licht beschadigd, licht verweerd. Intact materiaal type Pical – asbestboard of categorie III 'gebondenheid' |

| Beschrijving | Massal raamtablet |

- Zorg voor een veilig beheer. Vermijd het beschadigen van het asbestmateriaal. Controleer de toestand jaarlijks op wijzigingen.
- Zorg voor een veilig beheer en verwijder dit asbestmateriaal wanneer het bij werken eenvoudig bereikbaar wordt. Controleer de toestand jaarlijks op wijzigingen.

- Eenvoudige handelingen: mag via doe-het-zelf of door werknemer(s) met opleidingsattest eenvoudige handelingen  
Bij raamwerken eenvoudig te verwijderen.

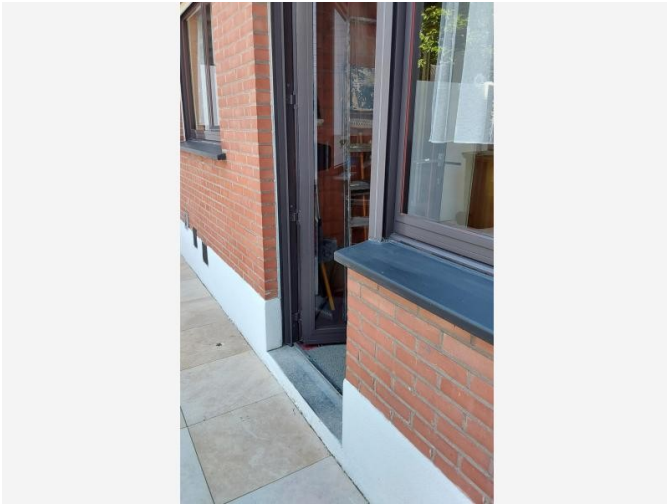
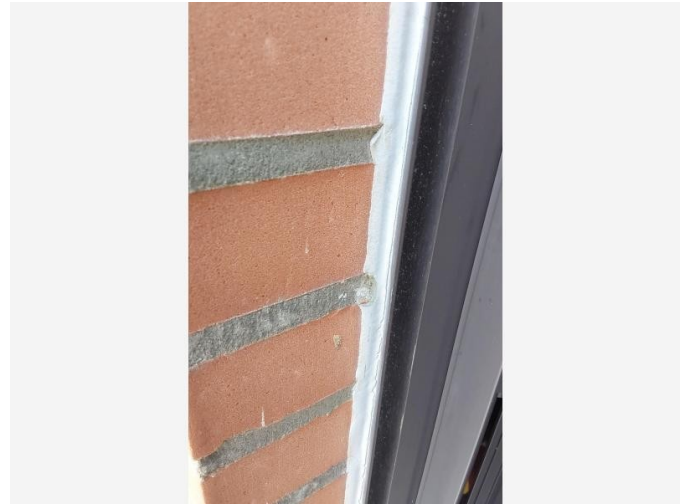
Het asbestmateriaal valt onder de mijlpaal van 2040.

| Eindbeoordeling materiaalrisico | Laag materiaalrisico en/of verlaagde kans op vezelvrijgave |

| Toestand van het materiaal | Licht beschadigd, licht verweerd. Intact materiaal type Pical – asbestboard of categorie III 'gebondenheid' |

| # | Type | Referentie | Resultaat |
|---|---|---|---|
| 2.1 | Puntmonster | Mm03 | Chrysotiel |

| Beschrijving | Mastiek raamwerk |

- Zorg voor een veilig beheer en verwijder dit asbestmateriaal wanneer het bij werken eenvoudig bereikbaar wordt. Controleer de toestand jaarlijks op wijzigingen.

- Eenvoudige handelingen: mag via doe-het-zelf of door werknemer(s) met opleidingsattest eenvoudige handelingen  
Beperkte hoeveelheid, hecht gebonden. Indien op enig moment de ramen vervangen worden, een aannemer kiezen die werknemers in dienst heeft met het opleidingsattest eenvoudige handelingen.

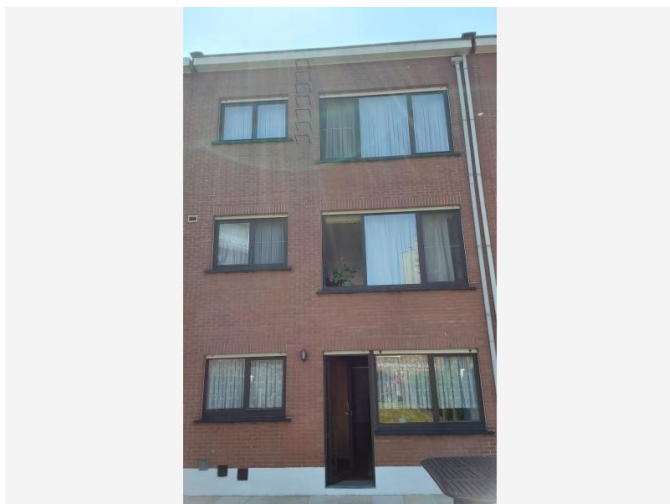
**Reden:** Het te onderzoeken materiaal situeert zich hoger dan 3,50 m te rekenen vanaf een veilige ondergrond

**Uitleg van de asbestdeskundige:** Plat dak niet waarneembaar omdat het niet veilig was vanwege de hoogte. volgens de eigenaar is het plat dak vernieuwd maar er zijn geen bewijs documenten van.

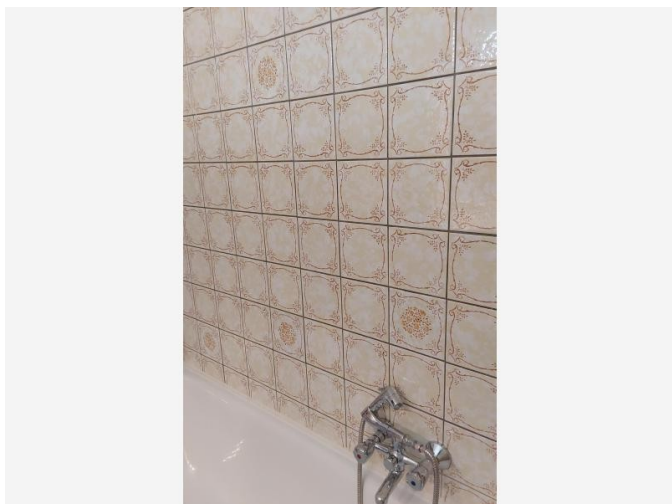
Wandtegels zijn niet asbest verdacht maar mogelijk is er een lijmlaag onder die asbest vezels kan bevatten dit is niet inspecteerbaar wegens niet destructieve onderzoek

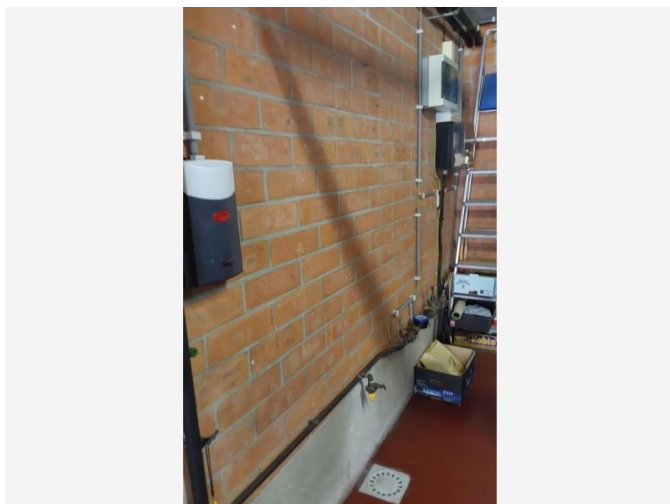
Muren in de garage en stookruimte bestaan uit snelbouwsteenn, geen pleisterwerk aanwezig.

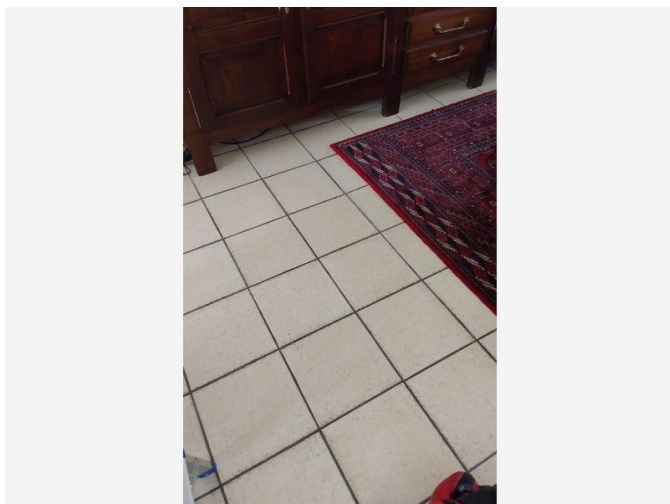
Vloertegels zijn niet asbest verdacht maar mogelijk is er een lijmlaag onder die asbest vezels kan bevatten dit is niet inspecteerbaar wegens niet destructieve onderzoek

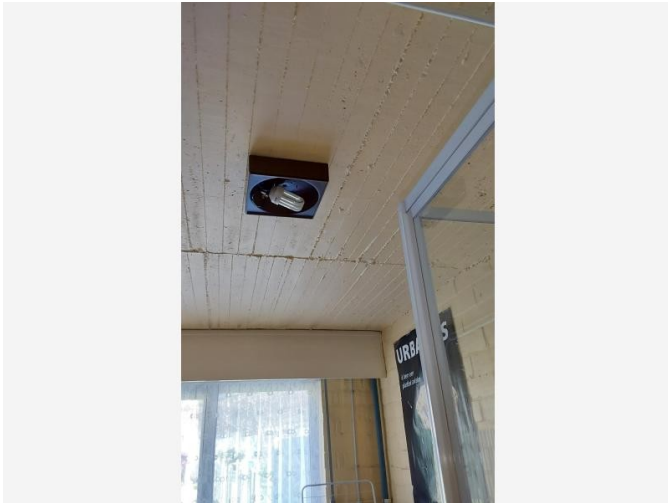
Plafond in de dragen en stookruimte bestaat uit beton, geen pleisterwerk aanwezig.

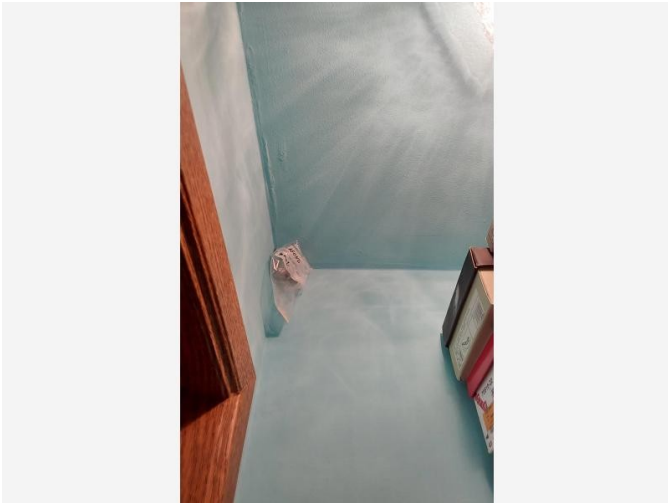
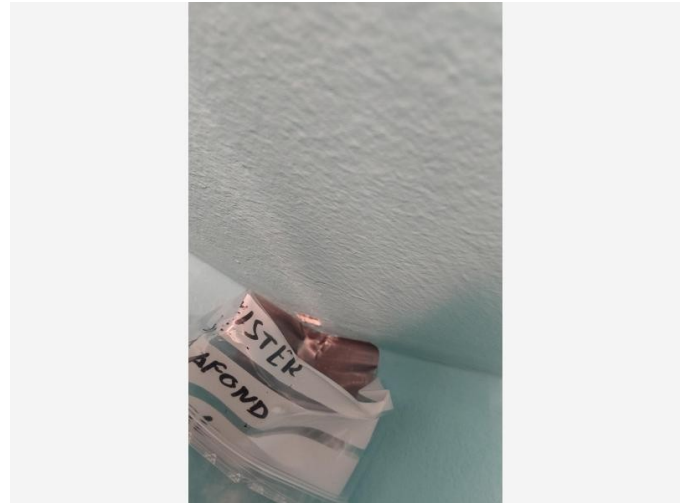
## Fiche 8: Pleister plafond

Geen asbest

| # | Type | Referentie | Resultaat |
|---|---|---|---|
| 8.1 | Mengmonster | Mm02 | Geen asbest |

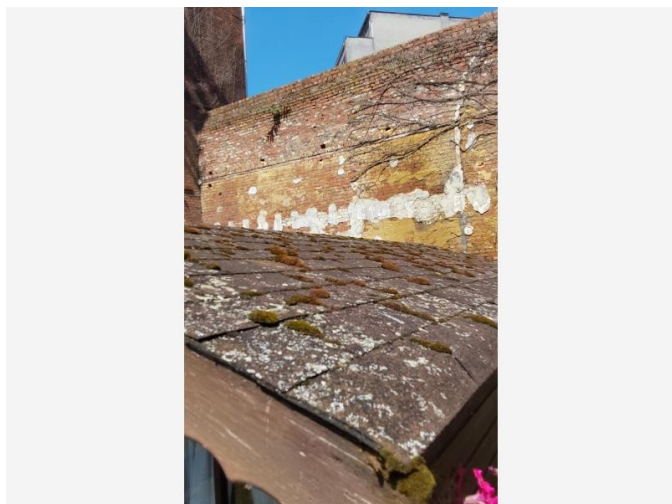
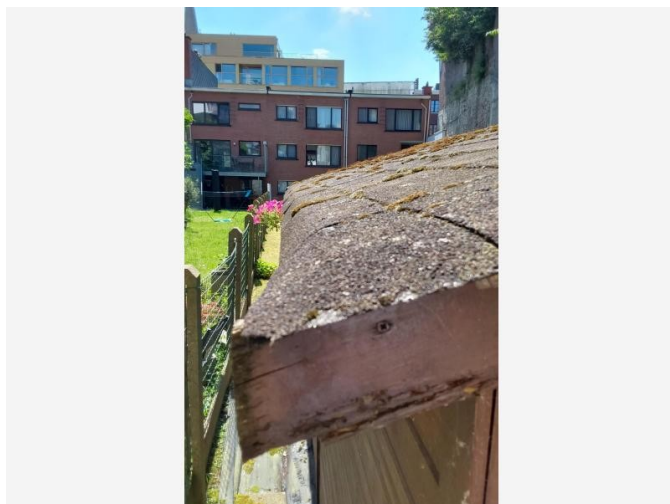
## Fiche 9: Dakbedekking tuinhuis

Geen asbest

| # | Type | Referentie | Resultaat |
|---|---|---|---|
| 9.1 | Puntmonster | Mm04 | Geen asbest |

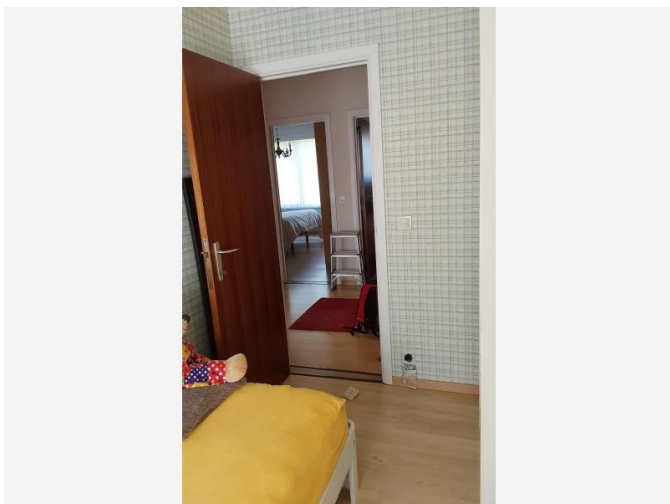
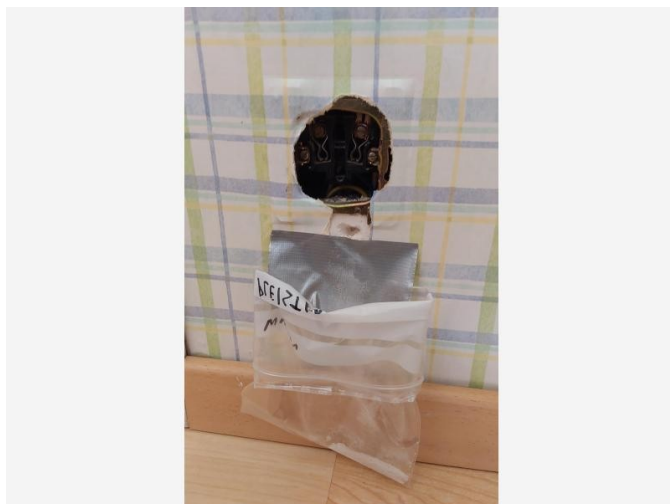
## Fiche 10: Pleister muren

Geen asbest

| # | Type | Referentie | Resultaat |
|---|---|---|---|
| 10.1 | Mengmonster | Mm01 | Geen asbest |
