# Asbestinventarisatattest

Meeuwenhoflei 35, 2100 Antwerpen

Attestnummer : 20250515-000002.000

Uitgegeven op : 15.05.2025

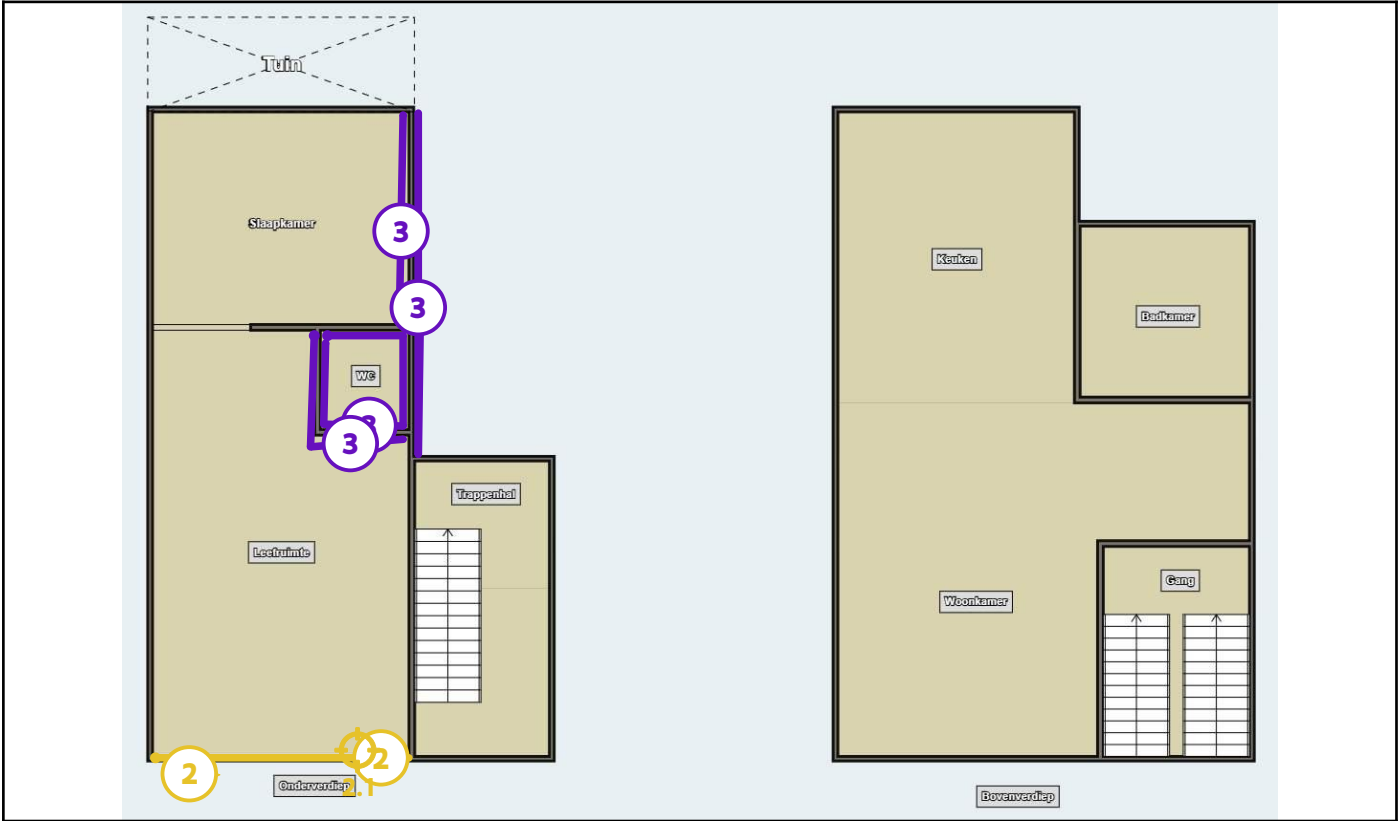
# Plan 1.3: Andere materialen

| Beschrijving | Type | Actie |
|---|---|---|
| 2. Vensterbank AC | Asbestmateriaal | Zorgvuldig beheren |
| 2.1 Code: MM03: Vensterbank AC | Puntmonster | - |
| 3. Valse muren | Advies | - |

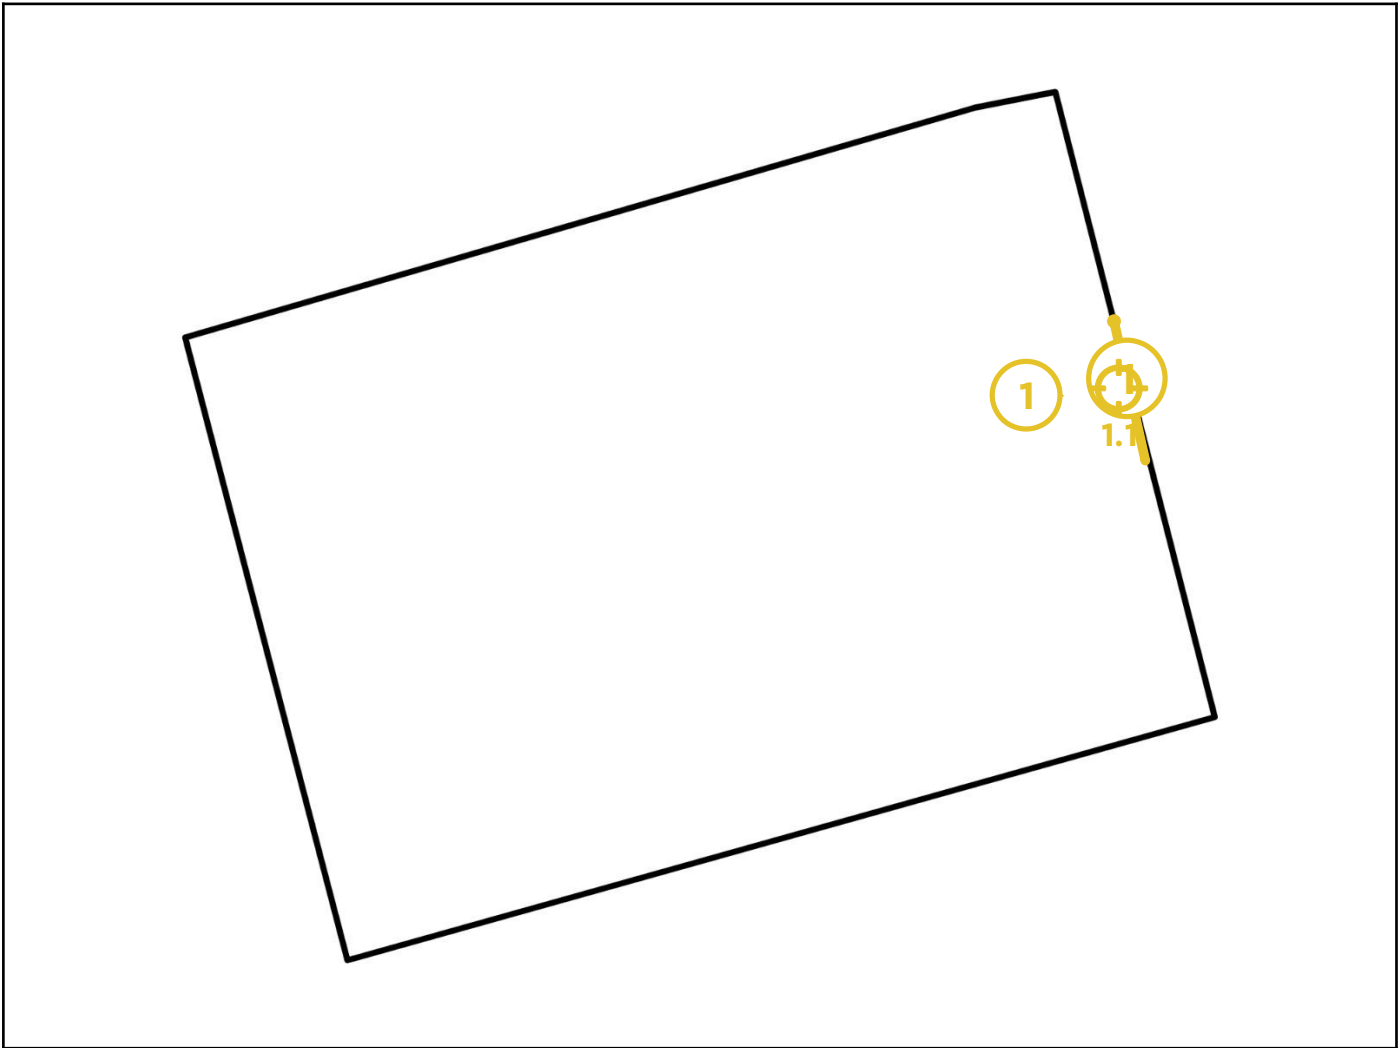
# Plan 2.1: Tuinhuis

| Beschrijving | Type | Actie |
|---|---|---|
| 1. Cementbuis | Asbestmateriaal | Zorgvuldig beheren |
| 1.1 Code: MM04: Cementbuis AC | Puntmonster | - |

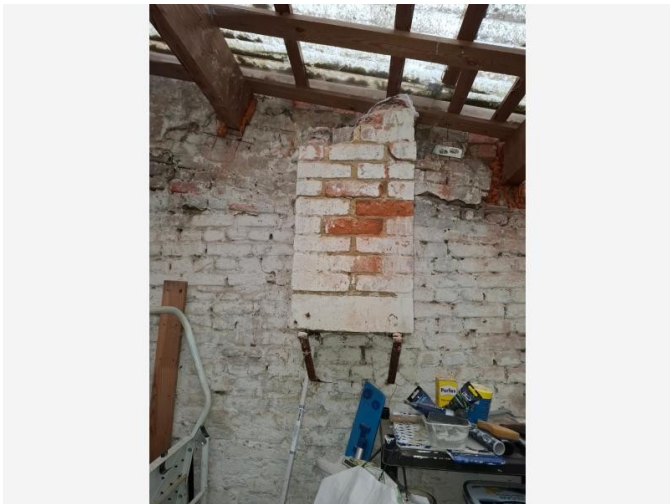
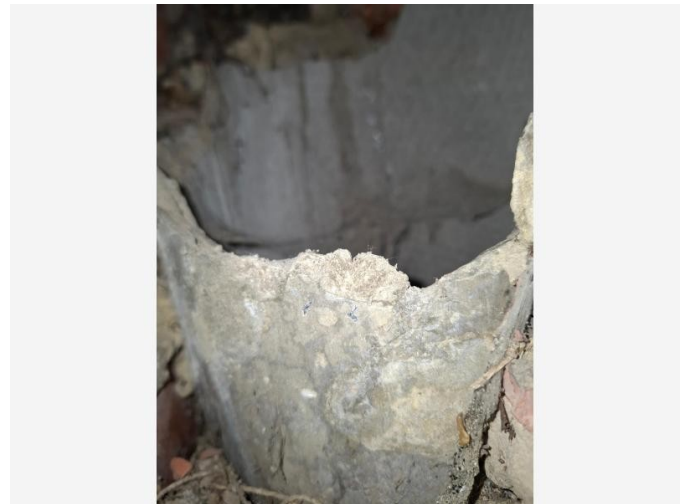
Het asbestmateriaal valt onder de mijlpaal van 2040.

| Eindbeoordeling materiaalisico | Laag materiaalisico en/of verlaagde kans op vezelvrijgave |

| Gebondenheid | Categorie 1: hechtgebonden in oorsprong |
| Asbestsoort (vezeltype) | Alleen chrysotiel |
| Asbestconcentratie | Laag (< 50%) |
| Afschermingsgraad van het gehele materiaal | Enkel randen niet afgeschermd maar geen contact met binnenluchtstromen |
| Toestand van het materiaal | Matig beschadigd, matig verweerd |

| # | Type | Referentie | Resultaat |
|---|---|---|---|
| 1.1 | Puntmonster | MM04: Cementbuis AC | Chrysotiel |

| Opmerking | Dit is slechts een schatting, de werkelijke hoeveelheid kan afwijken. De buis liep in het verleden door het dak van het tuinhuis, dit werd uiteindelijk afgebroken en de huidige buis is een restant van de oude buis. Vroeger was de buis ingekapseld in een schouw. |

- Zorg voor een veilig beheer. Vermijd het beschadigen van het asbestmateriaal. Controleer de toestand jaarlijks op wijzigingen.

- Eenvoudige handelingen: mag via doe-het-zelf of door werknemer(s) met opleidingsattest eenvoudige handelingen  
De cementbuis kan voorzichtig in zijn geheel gedemonteerd met de juiste materialen worden mits het gebruik van pbm's en met een minimale kans op asbestvrijgave. De cementbuis bevindt zich in het tuinhuisje en is ingekapseld waardoor het risico klein is.
- Eenvoudige handelingen: enkel door erkend asbestverwijderaar  
De cementbuis kan voorzichtig in zijn geheel gedemonteerd met de juiste materialen worden mits het gebruik van pbm's en met een minimale kans op asbestvrijgave. Raadpleeg een erkende asbestverwijderaar om de cementbuis te verwijderen indien de buis niet eenvoudig te verwijderen is en als het risico op asbestvrijgave te groot is.

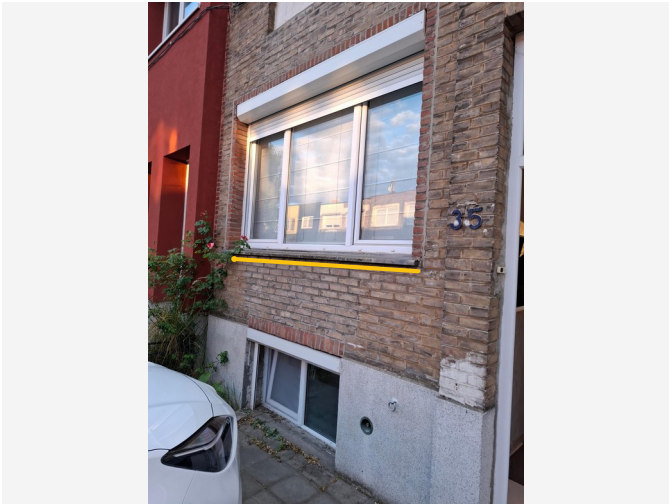
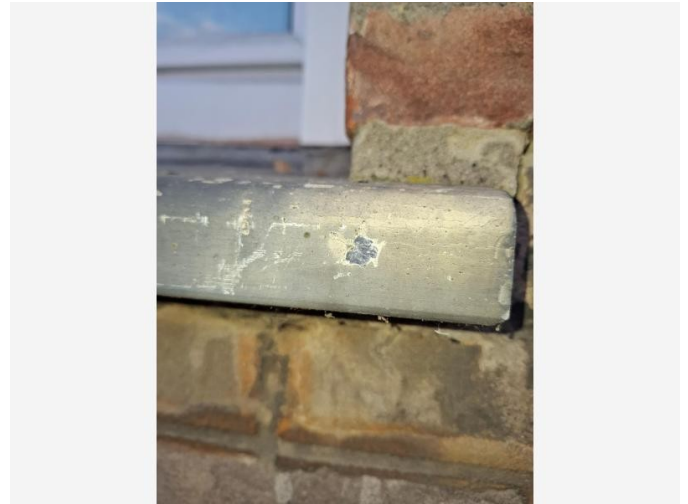
Het asbestmateriaal valt onder de mijlpaal van 2040.

| Eindbeoordeling materiaalrisico | Laag materiaalrisico en/of verlaagde kans op vezelvrijgave |

| Gebondenheid | Categorie 1: hechtgebonden in oorsprong |
| Asbestsoort (vezeltype) | Alleen chrysotiel |
| Asbestconcentratie | Laag (< 50%) |
| Afschermingsgraad van het gehele materiaal | Geheel of deels vrij aan de buitenlucht |
| Toestand van het materiaal | Licht beschadigd, licht verweerd. Intact calciumsilicaatmateriaal of categorie III 'gebondenheid' |

| # | Type | Referentie | Resultaat |
|---|---|---|---|
| 2.1 | Puntmonster | MM03: Vensterbank AC | Chrysotiel |

| Opmerking | Deze oppervlakte, volumes en gewichten zijn niet gemeten, maar geschat op basis van een benadering van de aanwezige vensterbanken in de woning (de opgegeven hoeveelheden mogen niet gebruikt worden als maatstaf van heffing). De vensterbank aan de buitenraam op het bovenverdiep is asbesthoudend. |

- Zorg voor een veilig beheer. Vermijd het beschadigen van het asbestmateriaal. Controleer de toestand jaarlijks op wijzigingen.

- Eenvoudige handelingen: mag via doe-het-zelf of door werknemer(s) met opleidingsattest eenvoudige handelingen  
Indien de vensterbank voorzichtig in zijn geheel verwijderd kan worden zonder het af te breken en met een kleine kans op asbestvrijgave.
- Eenvoudige handelingen: enkel door erkend asbestverwijderaar  
Raadpleeg een erkende asbestverwijderaar voor gericht advies indien de vensterbank niet eenvoudig te verwijderen is.

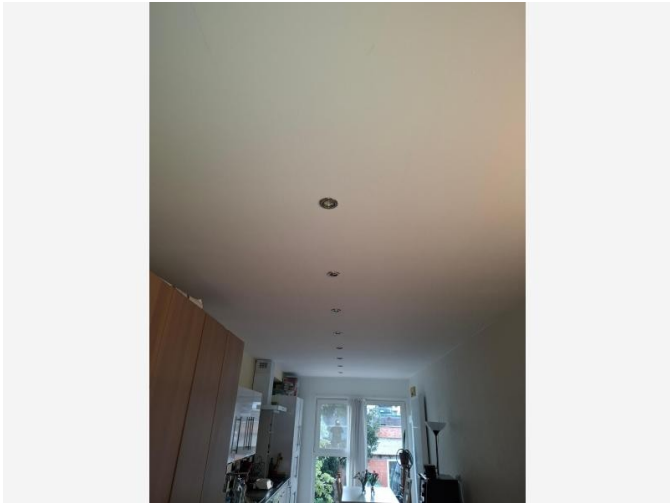
Vrije foto

De plafonds op het bovenverdiep bestaan uit valse plafondplaten (gyproc) die niet asbestverdacht zijn. Wat er zich achter deze plafonds bevindt is niet waarneembaar.

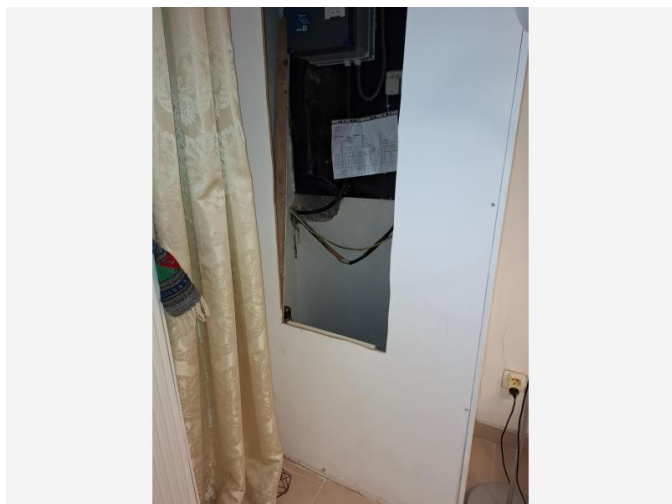
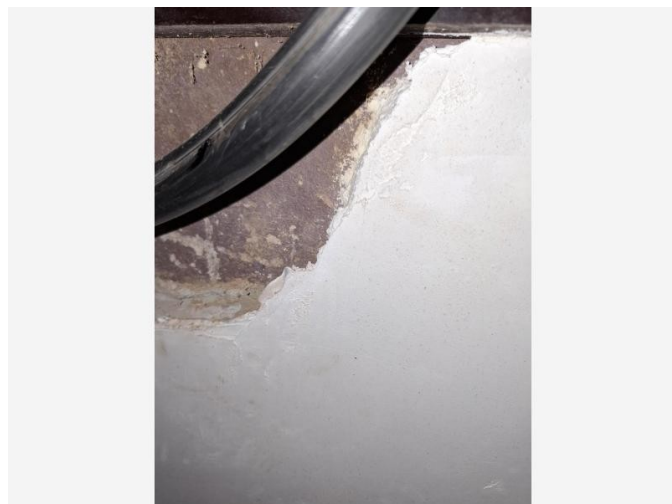
## Fiche 5: Pleisterwerk muren

Geen asbest

| # | Type | Referentie | Resultaat |
|---|---|---|---|
| 5.1 | Mengmonster | MM01: Pleisterwerk | Geen asbest |

| Opmerking | Deze oppervlakte, volumes en gewichten zijn niet gemeten, maar geschat op basis van een benadering van het aanwezig pleisterwerk in alle muren (de opgegeven hoeveelheden mogen niet gebruikt worden als maatstaf van heffing). De badkamermuren bestaan uit tegels. |

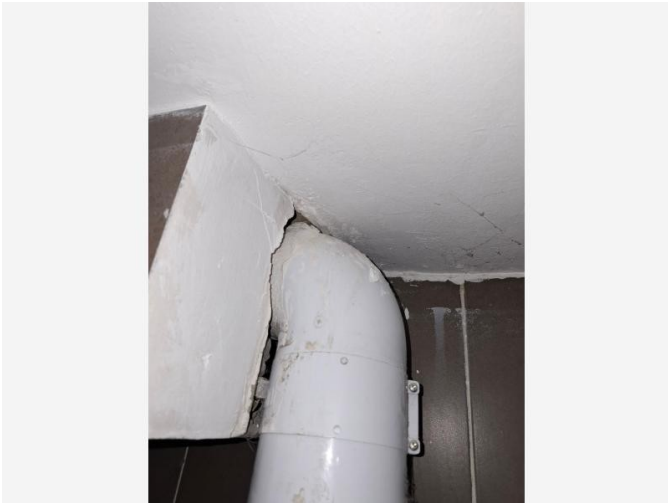
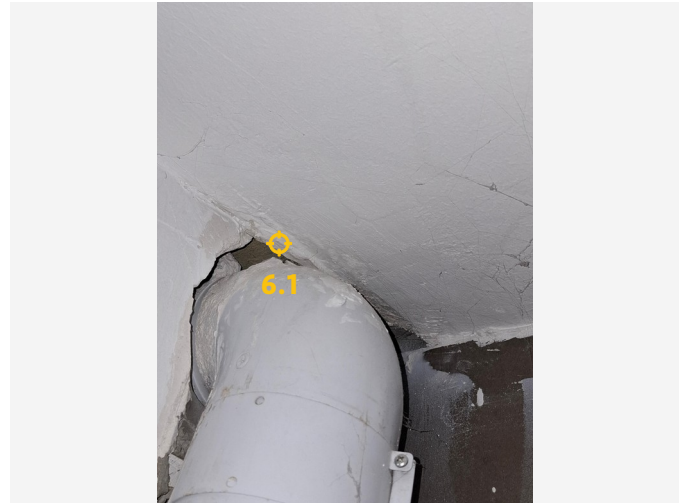
## Fiche 6: Pleisterwerk plafonds

Geen asbest

| # | Type | Referentie | Resultaat |
|---|---|---|---|
| 6.1 | Mengmonster | M02 | Geen asbest |
